# Åtgärdsvalsstudie – Väg 225 mellan väg 73 och Lövstalund Nynäshamns och Botkyrka kommun, Stockholms län

Publikationsnummer: TRV 2014:142

Dokumenttitel: Åtgärdsvalsstudie – väg 225 mellan väg 73 och Lövstalund  
Skapat av: ÅF Infrastructure AB  
Dokumenttyp: Rapport  
Ärendenummer: TRV 2013/60631  
Publikationsnummer: TRV 2014:142  
ISBN: 978-91-7467-670-9  
Publiceringsdatum: 2015-05-20  
Slutversion

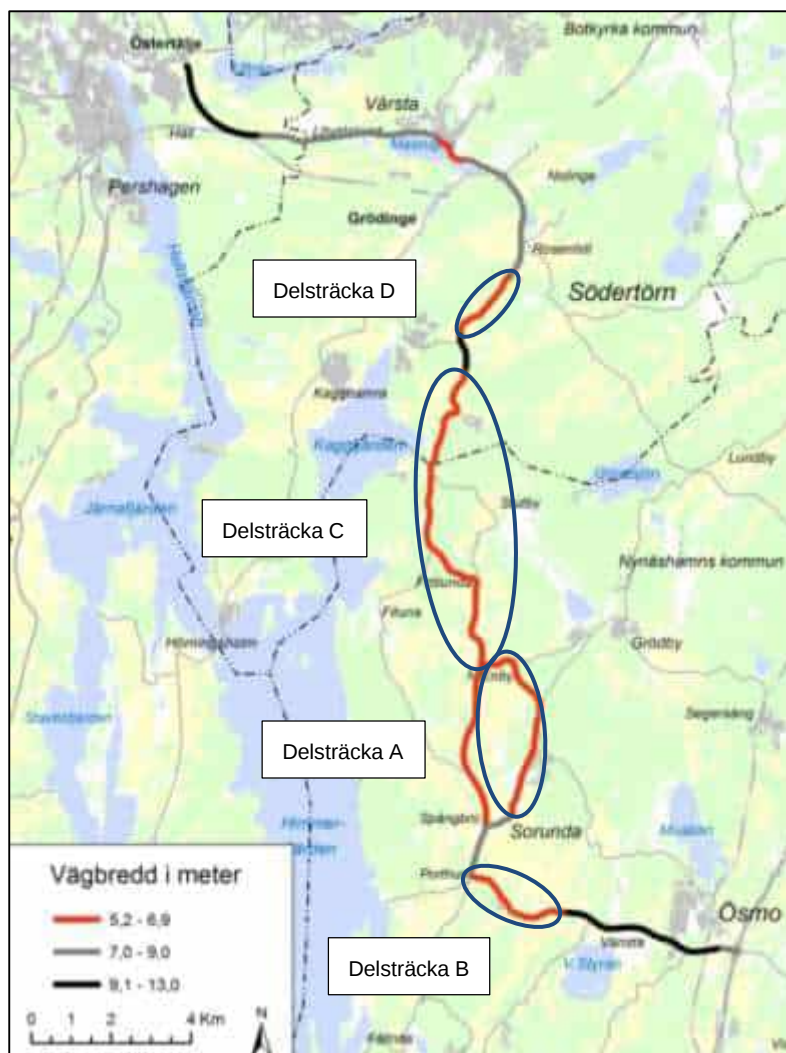
Figur 18. Föreslagna delsträckor för breddning av väg.

Väg 225 är bitvis smal. För att kollektivtrafiken ska kunna komma fram snabbt och bekvämt rekommenderas en vägbredd på minst sju meter. Omkring 70 % av vägen, cirka 25 km, är smalare än sju meter och behöver breddas för att sträckan ska kunna trafikeras av en stombusslinje. I figur 18 redovisas befintliga vägbredder på sträckan och i tabell 2 kostnadsuppskattningar.

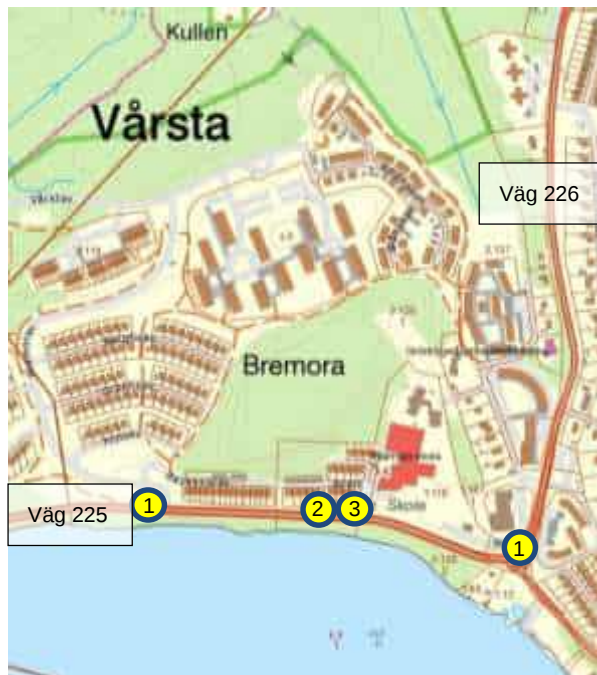
Figur 20. Behov av åtgärder längs väg 225 i Vårsta.

Förslag på åtgärder omfattar ny cykelparkering med cykelställ vid busshållplatserna Bredmoravägen och Vårsta centrum (längs Dalvägen), trafiksäkerhetshöjande och hastighetsdämpande åtgärder längs väg 225 i Vårsta, breddning av gång- och cykelväg i korsning samt en översyn av gångpassager över väg 225 i Vårsta, se figur 20. En grov kostnadsuppskattning för åtgärder i Vårsta redovisas i tabell 4.

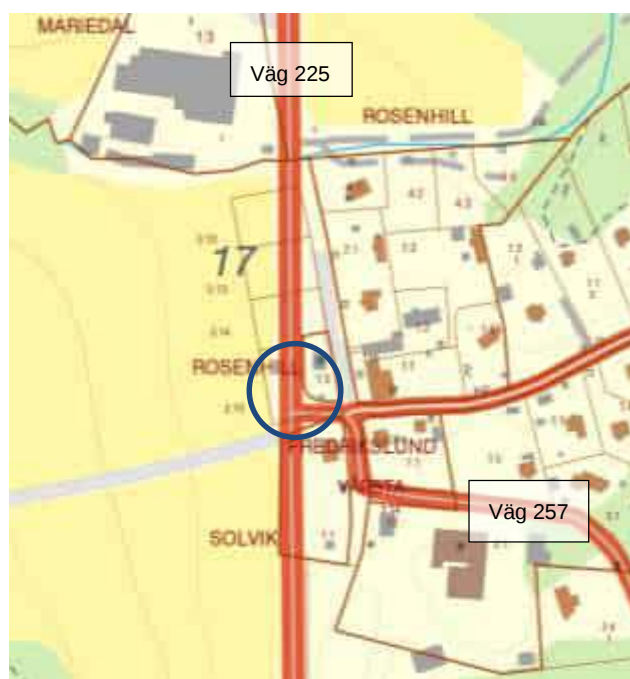
Figur 21. Behov av åtgärder vid korsning i Rosenhill.

Som åtgärd föreslås hastigheten sänkas vid korsningen. Korsningen bör byggas om och förses med ett övergångsställe<sup>9</sup> och antingen med ett vänstersvängsfält eller en utökad vägren för säkrare vänstersvängar från väg 225. Sikten mot väg 257 från väg 225 bör ses över och förbättras. Åtgärder omfattar även en ny cykelparkering med cykelställ vid busshållplats Rosenhill för bättre och säkrare cykelparkering. Se figur 21 för åtgärder vid problempunkt Rosenhill och tabell 5 för en grov kostnadsuppskattning.

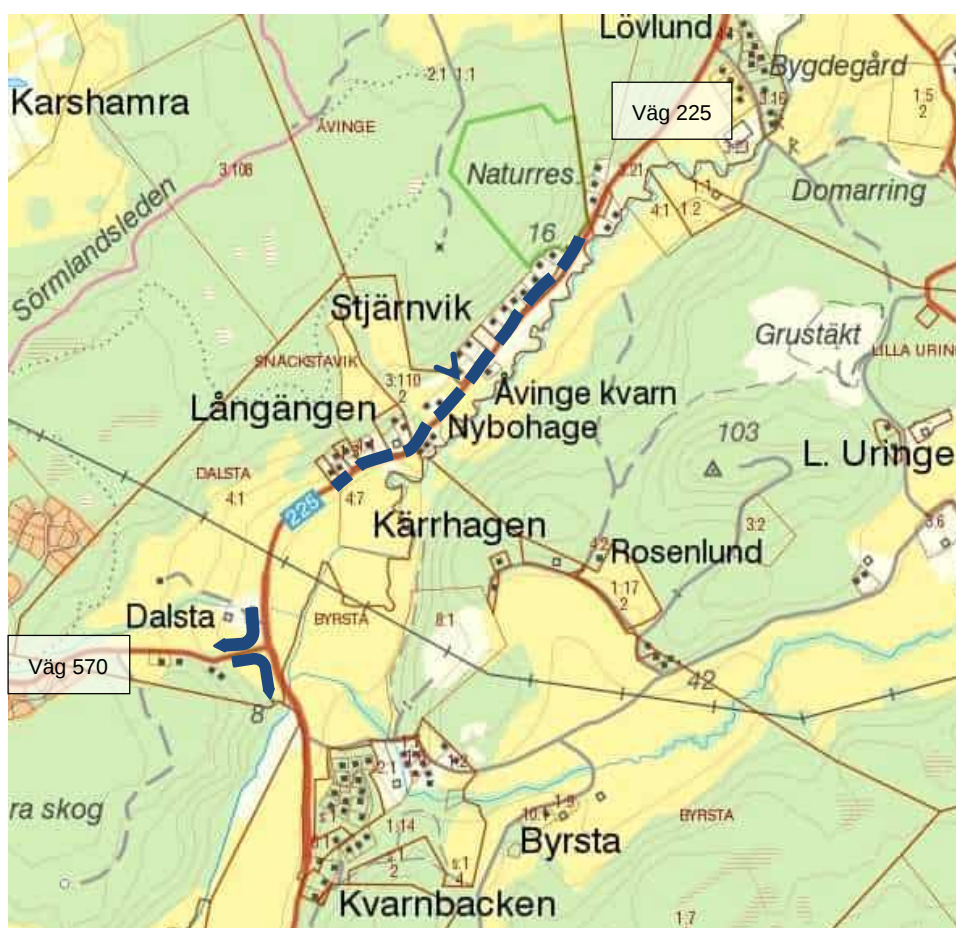
Figur 22. Behov av åtgärder längs väg 225 vid Åvinge kvarn och Kagghamravägen.

Förslag på åtgärder omfattar uträtning av skarpa kurvor och röjning av sly för bättre framkomlighet och trafiksäkerhet. Utfarterna längs väg 225 vid Åvinge kvarn bör ses över. De bör antingen slås samman genom en ny lokalgata eller uppmärksammas genom varningsskyltar längs vägen. En förbättrad framkomlighet i korsningen mellan väg 225 och väg 570 föreslås. Ett förbud mot genomfart av tung trafik på väg 570 bör införas med förbudsskyltning vid korsning för att öka trafiksäkerheten längs sträckan. Se figur 22 för åtgärder vid problempunkt Åvinge kvarn och Kagghamravägen samt tabell 6 för en grov kostnadsuppskattning av åtgärder.<sup>10</sup>

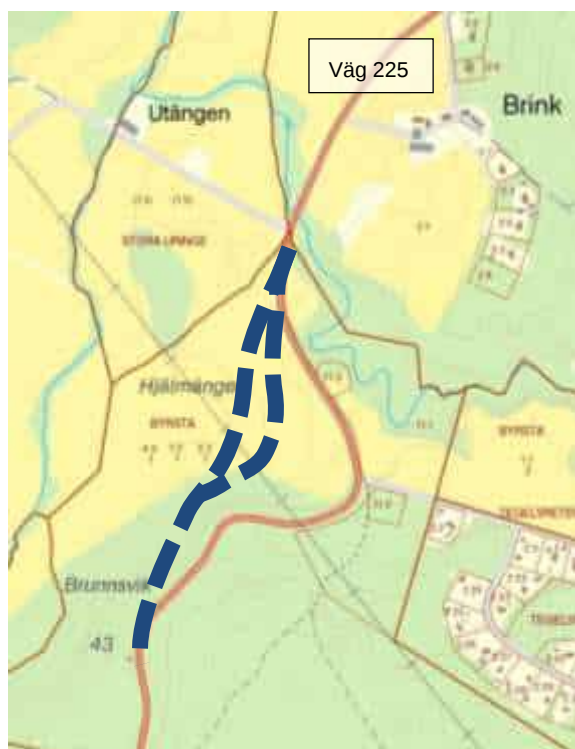
Figur 23. Alternativ dragning av väg vid Kagghamrabacken.

Kagghamrabacken ligger i en kurva vilket ger dålig sikt och låg framkomlighet för kollektivtrafiken. Det har skett flera olyckor på platsen, främst singelolyckor/avåkningar. För att komma tillrätta med olyckorna och möjliggöra en effektiv kollektivtrafik (stombusslinje) föreslås vägen byggas om och rätas ut, se figur 23. Södra delen av Kagghamrabacken är utpekad som kulturväg, vilket måste tas i beaktande vid utformning. I och med omläggning av vägen behöver busshållplatserna vid Tegelvreten flyttas. Tabell 7 redovisar en grov kostnadsuppskattning för omläggning av vägen inklusive brokonstruktion och flytt av busshållplatser.<sup>11</sup>

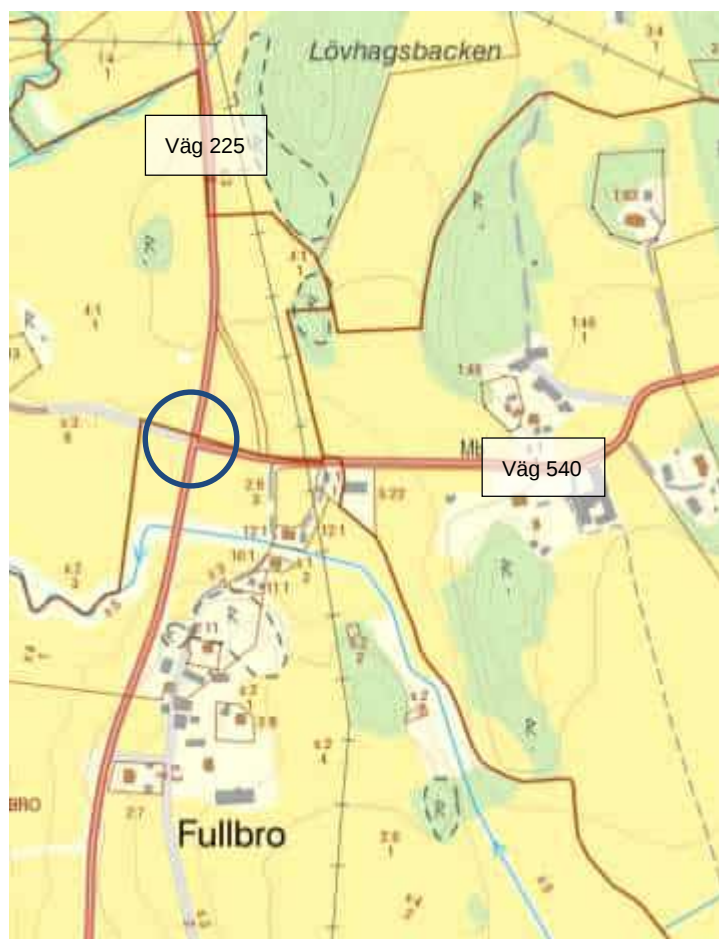
Figur 25. Behov av åtgärd vid Fullbro, korsning väg 226 och väg 540.

Trafik som kommer från väg 540 till väg 225 har svårt att uppfatta trafik som kommer norrifrån på väg 225. Korsningen görs mer trafiksäker genom att ett vänstersvängsfält anläggs för trafik på väg 225 som ska svänga in mot väg 540 och Norr Enby. Åtgärden bör kompletteras med skyltar som varnar för korsningen för trafik som kommer norrifrån. För att öka framkomligheten för bussar i korsningen bör den breddas. För åtgärdsförslag vid problempunkt Fullbro, se figur 25. Tabell 9 redovisar en grov kostnadsuppskattning av åtgärder.

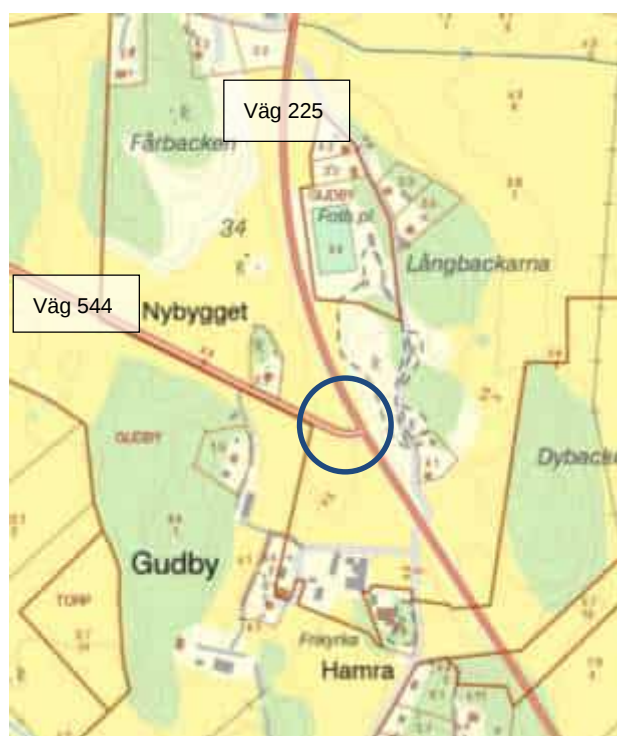
Figur 26. Behov av åtgärd vid korsning väg 225 och väg 544.

Korsningen mellan väg 225 och väg 544, som ansluter mot Fituna, är trång och undermåligt utformad med en snäv sväng i backe. För att underlätta för trafiken i korsningen bör en enklare typ av vänstersvängsfält som möjliggör passage av vänstersvängande fordon anläggas. Korsningen bör fyllas ut så att väg 544:s anslutning mot väg 225 ligger i samma nivå som väg 225. En gångpassage bör anläggas under väg 225 för säker passage<sup>14</sup>, se figur 26. Tabell 10 redovisar en grov kostnadsuppskattning av åtgärder.

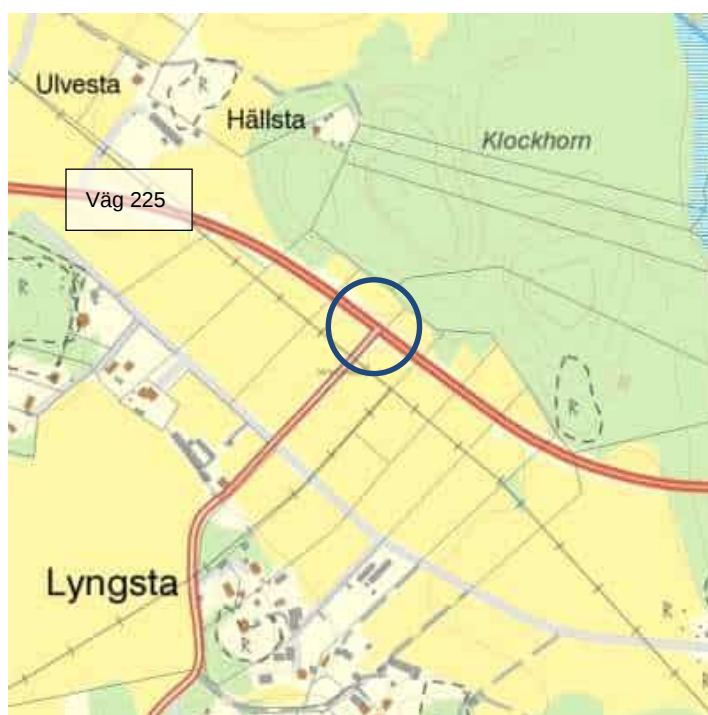
Figur 29. Behov av åtgärd vid Lyngsta.

Korsningen mellan väg 225 och Lyngsta upplevs av många oskyddade trafikanter som problematisk. Korsningen bör föras med refuger som gör det lättare att passera vägen för gående. Det finns även trafiksäkerhetsproblem vid vänstersvängar från väg 225 och ett vänstersvängsfält föreslås därför anläggas, se figur 29. Tabell 13 redovisar en grov kostnadsuppskattning av åtgärder.

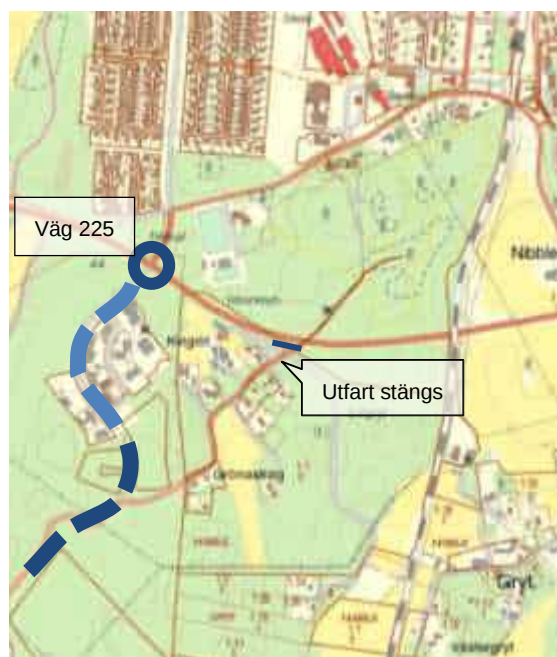
Figur 30. Behov av åtgärd vid Maria Barkmans väg.

Den västra utfarten från Ösmo mot väg 225, Maria Barkmans väg, har brister gällande framkomlighet och kapacitet. Korsningen upplevs som otydlig och osäker av framför allt oskyddade trafikanter som vill korsa vägen. För att förbättra framkomligheten för fordon som ska svänga ut på väg 225 och öka trafiksäkerheten vid gångpassager över vägen föreslås en cirkulationsplats i korsningen. Sikten vid väg 533:s nuvarande utfart är dålig. Utfarten bör därför stängas och istället anslutas till väg 533 och väg 225 vid cirkulationsplatsen, se figur 30. Tabell 14 redovisar en grov kostnadsuppskattning av åtgärder.

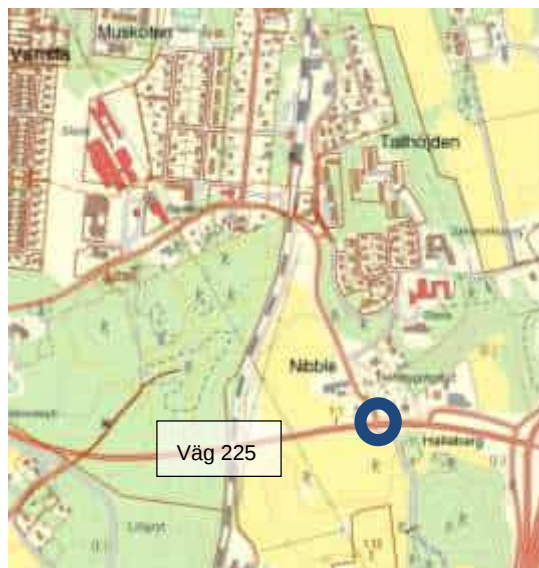
Figur 31. Behov av åtgärd vid Nyblevägen.

Vid östra utfarten från Ösmo mot väg 225, Nyblevägen, finns framkomlighets- och kapacitetsproblem. Korsningen upplevs som otydlig och osäker. För att få bättre trafikflöden och förbättra framkomligheten föreslås en cirkulationsplats i korsningen, se figur 31. Tabell 15 redovisar en grov kostnadsuppskattning av åtgärder.

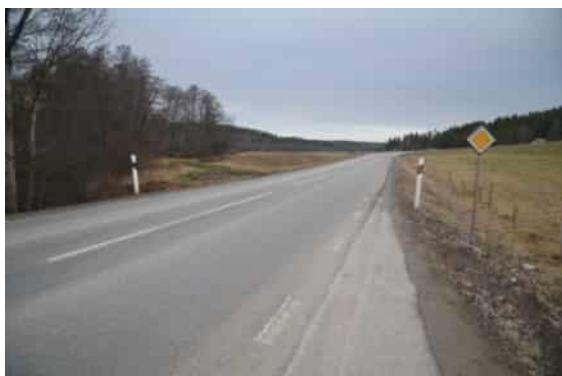
*Sikt åt höger med smal vägren.*

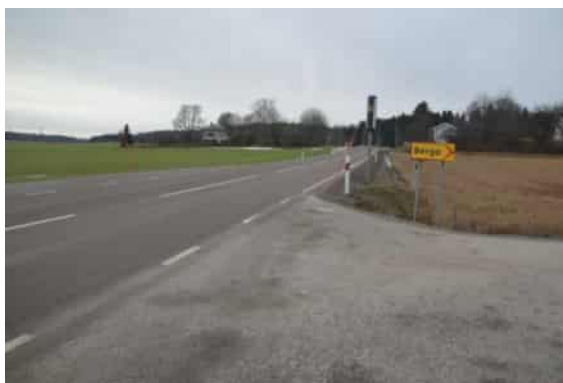
*Sikt åt höger med smal vägren.*
