PM Natur

E-län väg 881, Ny GC-väg längs Djurövägen

Norrköpings kommun, Östergötlands län

Vägplan, 2018-02-23

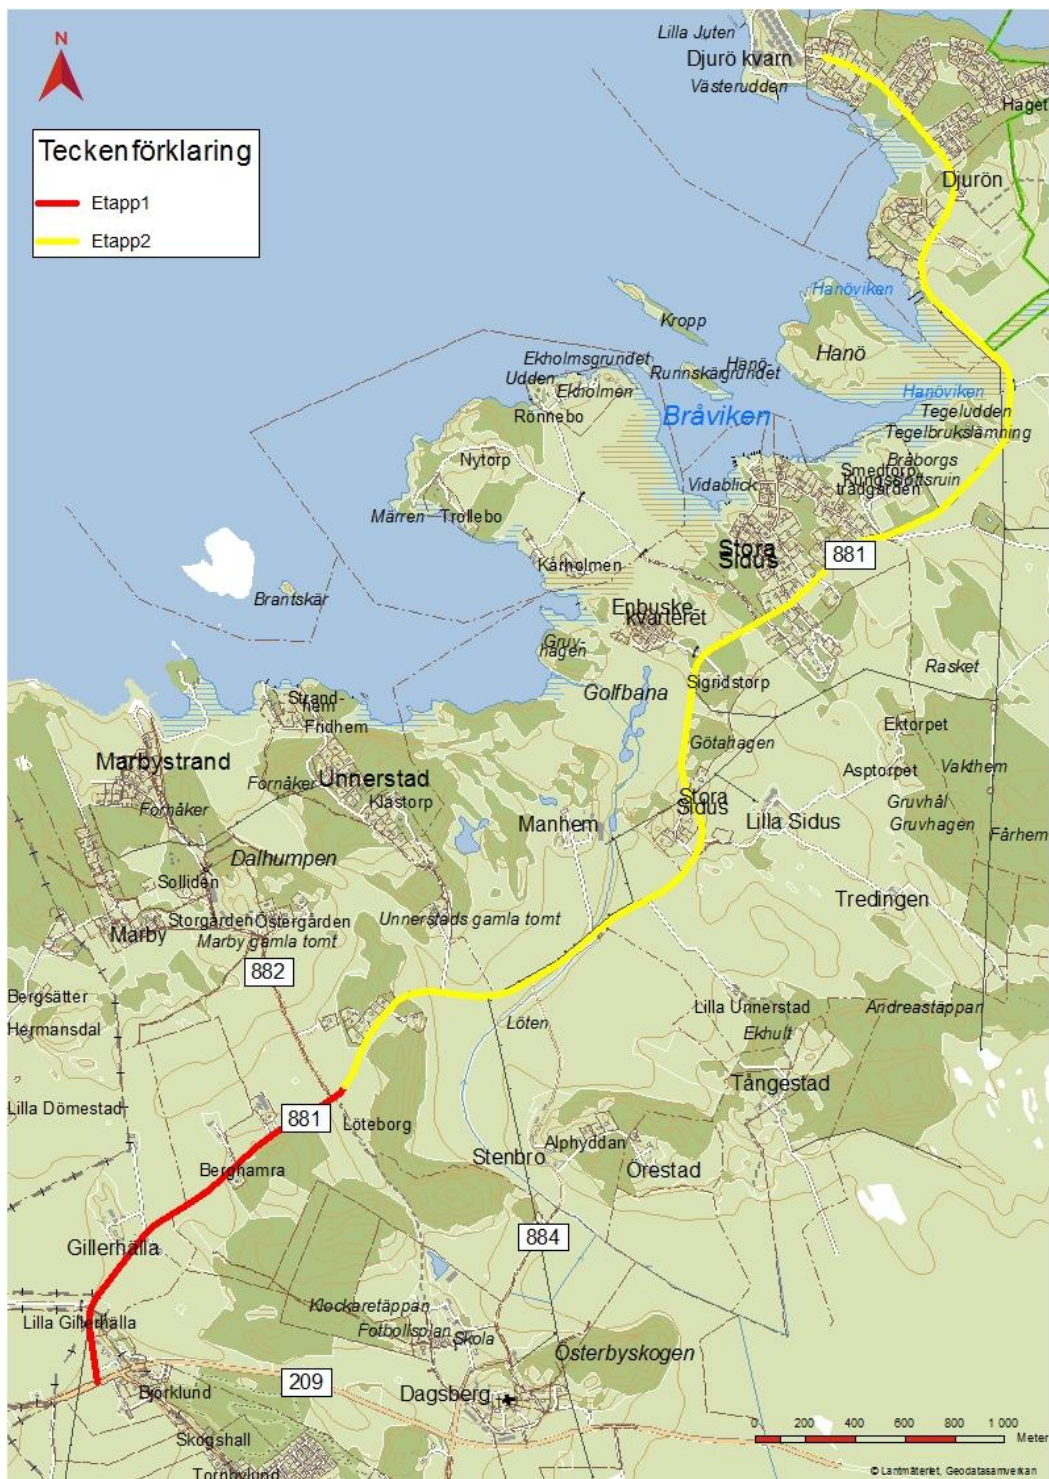
Figur 1. Sträckor som utreds för GC-väg längs väg 881.

Trafikverket planerar för en ny gång- och cykelväg längs med väg 881 (Djurövägen) utanför Norrköping (figur 1). Sträckan delas upp i två etapper (1 och 2) och en vägplan tas fram för respektive etapp. Vägplanen för etapp 1 ska också omfatta en omstigningshållplats med planskild passage vid korsningen med väg 209 (Arkösundsvägen). Exakt placering utreds vidare under vägplaneprocessen. Detta PM omfattar båda etapperna.

Landskapet längs väg 881 är ett mosaikartat odlingslandskap med små skogsområden och bebyggelsegrupper (figur 1). På flera platser ligger bebyggelsen ganska nära väg 881. Landskapet är i huvudsak flackt men på några platser förekommer uppstickande

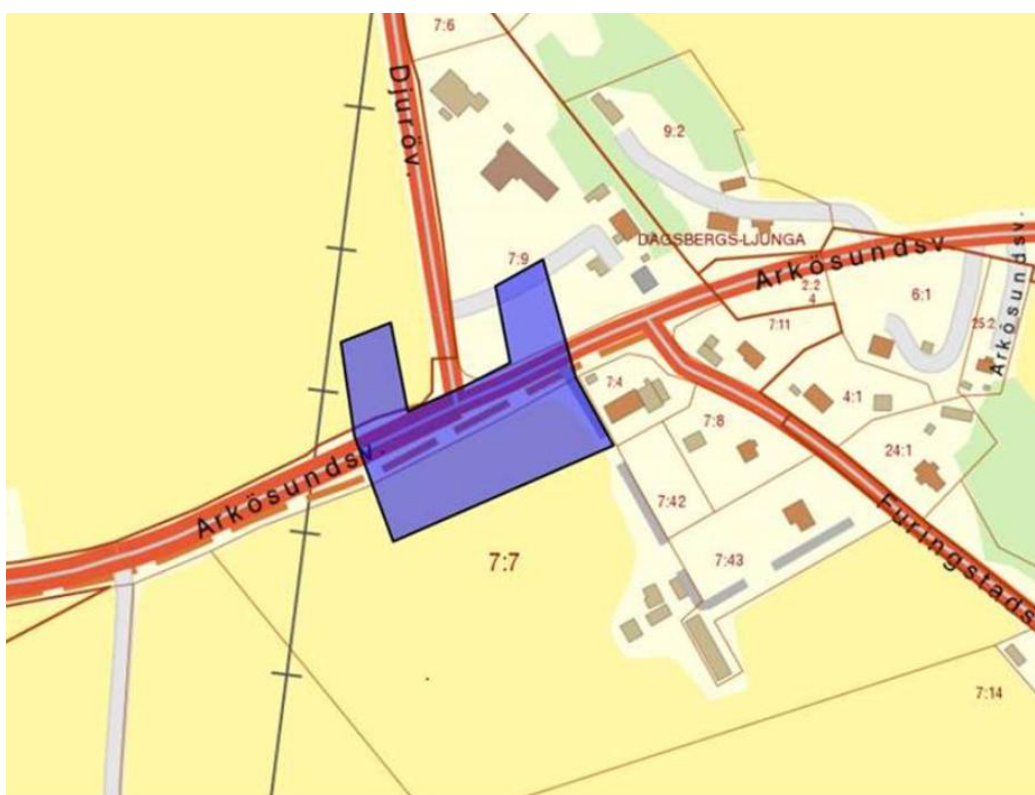
Figur 2. Avgränsningen för den komplettering som gjordes runt korsningen Djurövägen och Arkösundsvägen.

Avgränsningen för den komplettering som gjordes i juni 2017 runt korsningen Djurövägen och Arkösundsvägen framgår av figur 2.

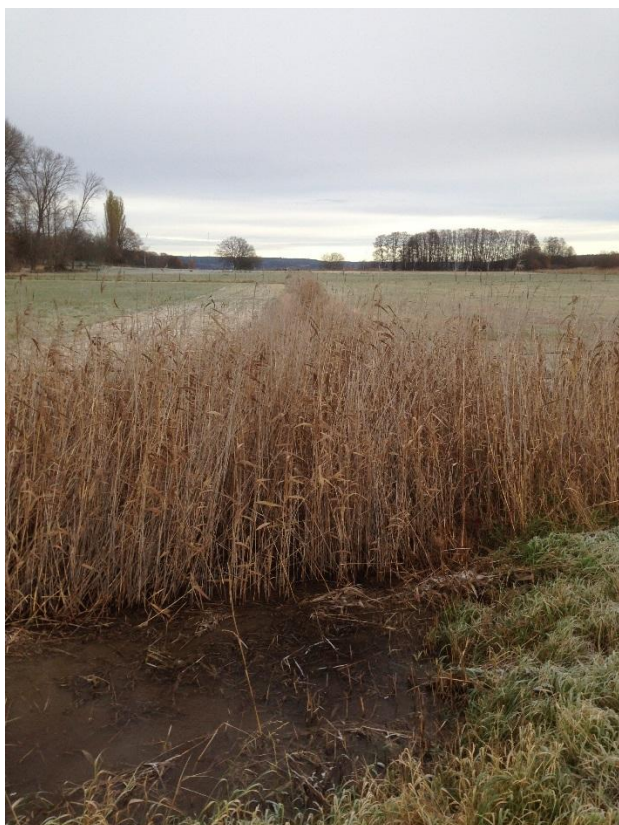
Figur 4. Dike och betesfålla i riksintresset Södra Bråviken vid väg 881.

Riksintresset Södra Bråviken är ett stort utpekat område som omfattar Svensksundsviken och Ållonöfjärden (figur 4, 9-10). Östra sidan av Djurön utgör en del av Svensksundsvikens strand. En smal korridor sträcker sig in mot Djurövägen längs strandängar norr om den gamla igenväxta kanalen mellan Pampusfjärden och Svensksundsviken. Riksintressets gräns slutar cirka 15-40 m från nuvarande väggkant. Den del av riksintresset som angränsar till Djurövägen har tidigare varit åker enligt den ekonomiska kartan från 1947 och bedöms inte ha några särskilda naturvärden. Bedömning baserad på befintlig kunskap, ej fältinventering.

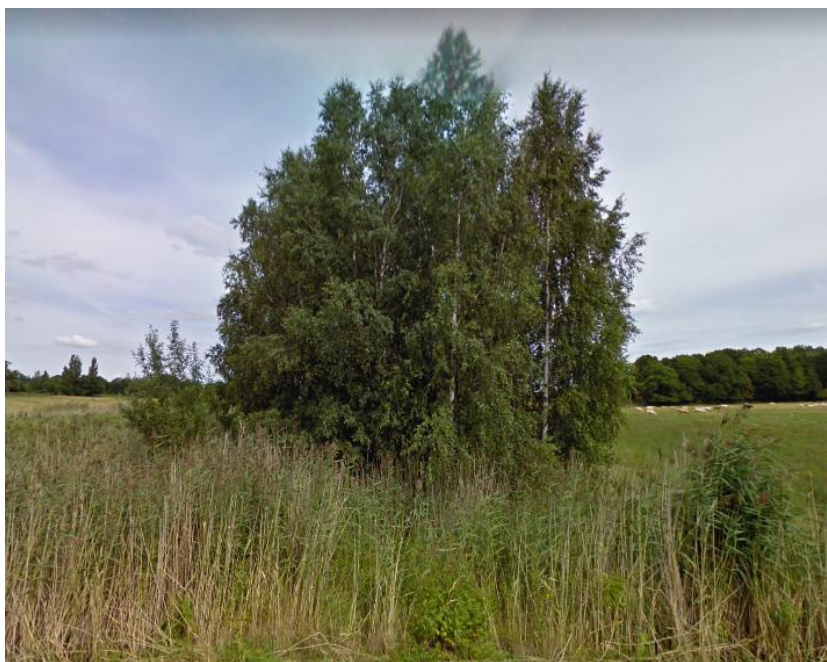
Figur 5. Igenväxt kanal inom Djuröns naturreservat och Natura 2000-område.

Mitt emot strandängan vid Hanö finns en mindre utlöpare av Djuröns naturreservat och tillika Natura 2000-område (SE0230236) samt en strandäng som benämns Bråborg 3 i Jordbruksverkets Ängs- och betesmarksinventeringen (figur 5, 9 och 10). I beskrivningarna från dessa källor visar på vidsträckta områden vilket gör att detaljerade data för området längs vägen saknas. Häradsekonomiska kartan 1868-1877 visar på att området korsats av en mindre kanal och att norra sidan av kanalslätten varit slättermark. På den mer fasta marken, något längre norrut, längs diket var det åker enligt den ekonomiska kartan från 1947.

Kanalen är numera ett kraftigt igenväxt dike och betesmarken som finns på båda sidor om diket är välhävdad av betande djur. Möjligen även hävd med maskinslätter/slaghack.

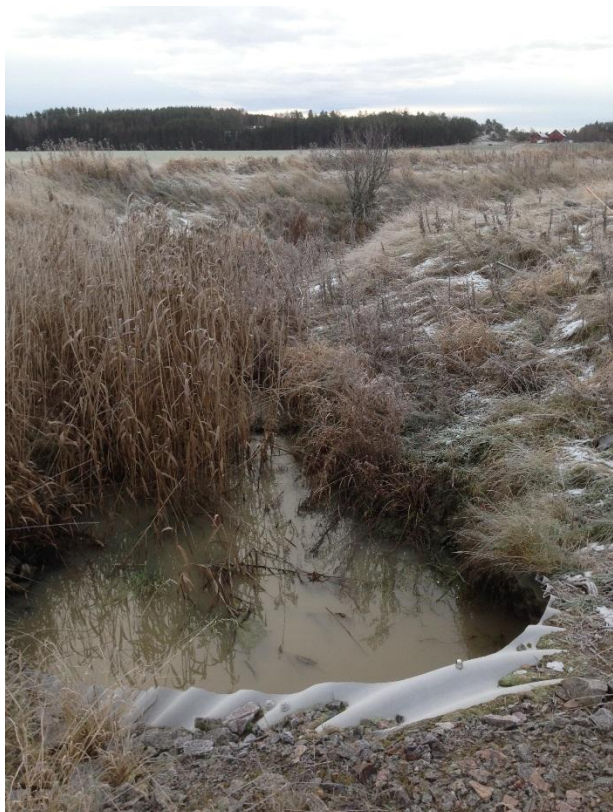
Figur 7. Furingstaån, uppströmssidan om rörbro för väg 881.

Ån (se figur 3 och 7) är kraftigt påverkad av omgrävning i större delen av sitt lopp genom odlingslandskapet. Medelvattenföringen vid mynningen i Bråviken ligger på cirka 120 l/s (SMHI Vattenwebb modelldata uttag 2017-12-15). Närmast väggkanten som inventerades är slänterna branta och inga svämplan finns. Här tillkommer också påverkan från vägtrumman med slänter och erosionsskydd. Uppströms dominerar vegetationen av bladvass och nedströms dominerar annan gräsvegetation tillsammans med obestämd dunört. I vattendraget nedströms rörbron finns andmat och svalting.

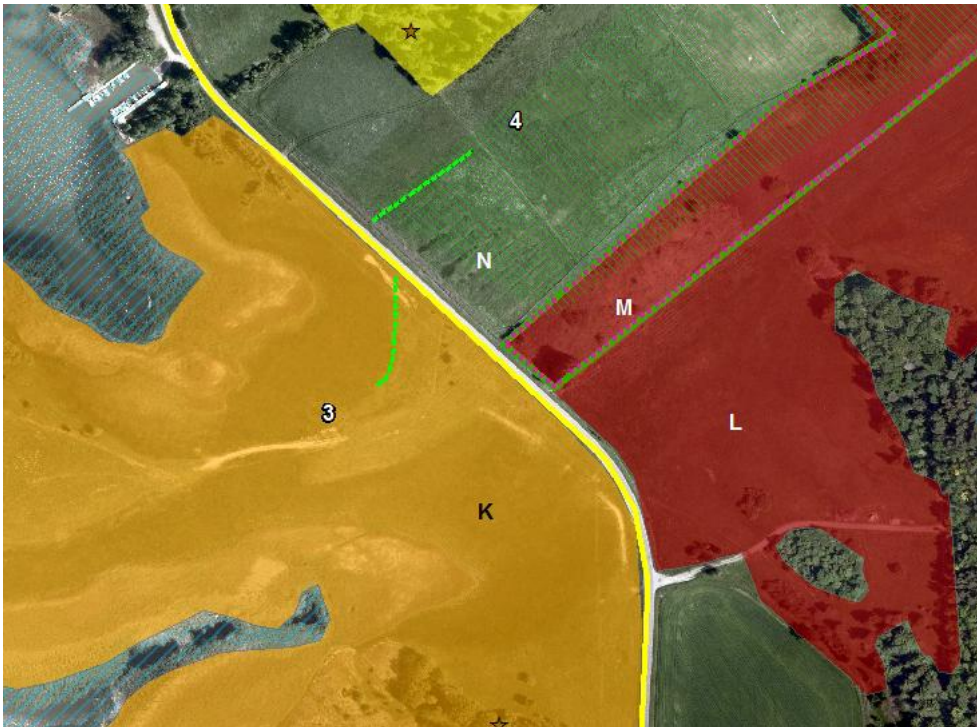
Figur 9. Naturvärden längs väg 881, uppförstoring av området mellan Hanö och Bråborg där riksintresse, naturreservat och Natura 2000-område gränsar till Djurövägen. Teckenförklaring framgår av figur 10.

Områdets strandängar (figur 9-10, 12) har en representativ hävdgynnad flora och zonerings varierar från svag till tydlig med dominerande arter av salttåg, krypven och rödsvingel, samt i mindre utsträckning av agnsäv. Andra arter som gynnas av bete är till exempel strandkrypa, havssälting, gåsört, tiggarranunkel, vattenmynta, älggräs och gulkämpar. I vissa partier förekommer även strandrödtoppa, kärresälting, gulkavle och ormtunga. I övrigt förekommer smultronklöver och tuvtätel vid strandnära områden. Svagt utbildade tuvor förekommer, inom vissa delar på landstranden. Blå bärd innanför vassen finns endast på delar av strandängen ut mot Hanö. (Naturvärdesklassningen och beskrivning ovan är från kommunens förteckning över värdefull natur, reviderad 2012.)

Området redovisas felaktigt i kommunens förteckning över värdefull natur som en del av riksintresset Södra Bråviken (figur 9-10). Området har möjligen brukats som åker tidigare och bedömdes i ängs- och hagmarksinventeringen som genomfördes under 1980/90-talet inte ha några särskilda värden vad gäller den betespräglade florans. I den senare ängs- och betesmarksinventeringen (2004) ingår området i ett större objekt som innefattar strandängarna i nordvästra Svensksundsviken.

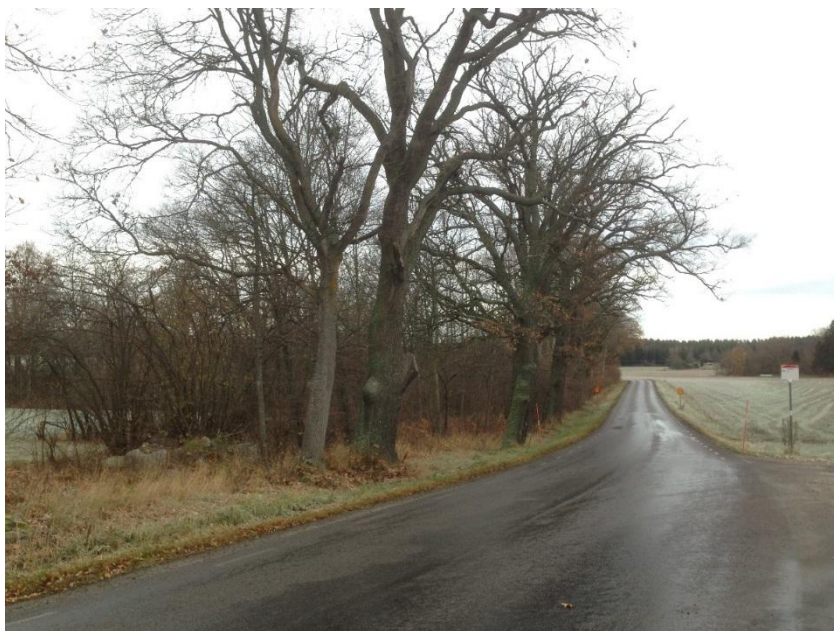
Figur 11. Grova ekar längs väg 881 i utkanten av igenvuxen park vid Bråborgs slottsruin.

Den igenvuxna parken vid Bråborgs slottsruin hyser en rad med grova ekar som står utmed vägen (figur 8, 11). Vid inventeringen 2016 konstaterades 11 ekar med naturvärden, varav fem har höga-mycket höga värden.

Åldern på ekarna är cirka 250 år av tidigare notering från stubbe. Av lavar finner man bland annat brun nållav och hjämbrosklaven som är goda indikatorer på trädens höga värden. Ekarna kan hysa en intressant insektsfauna.

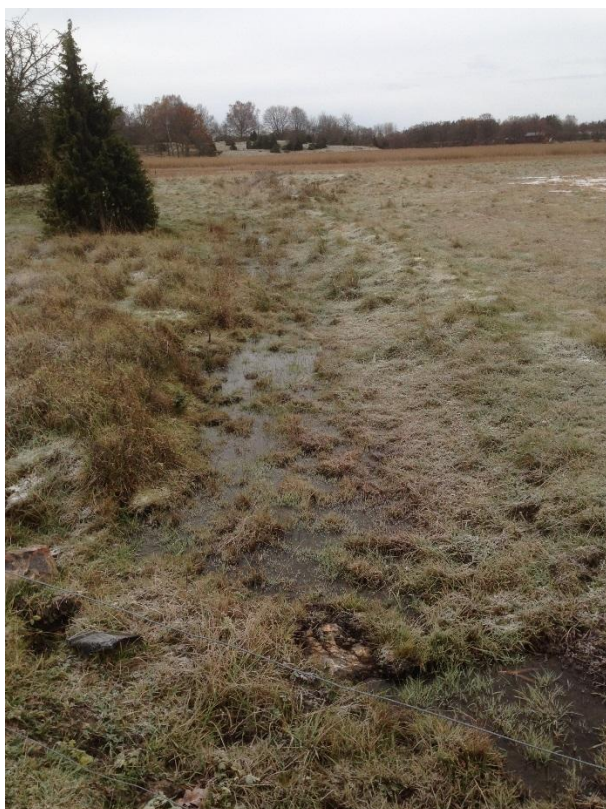
Figur 12. Strandäng mellan Djurövägen och Hanö.

Vid fältbesök i november 2017 konstaterades att strandängen var välhävdad och artrik längs vägen såvitt kunde bedömas med hänsyn till årstiden.

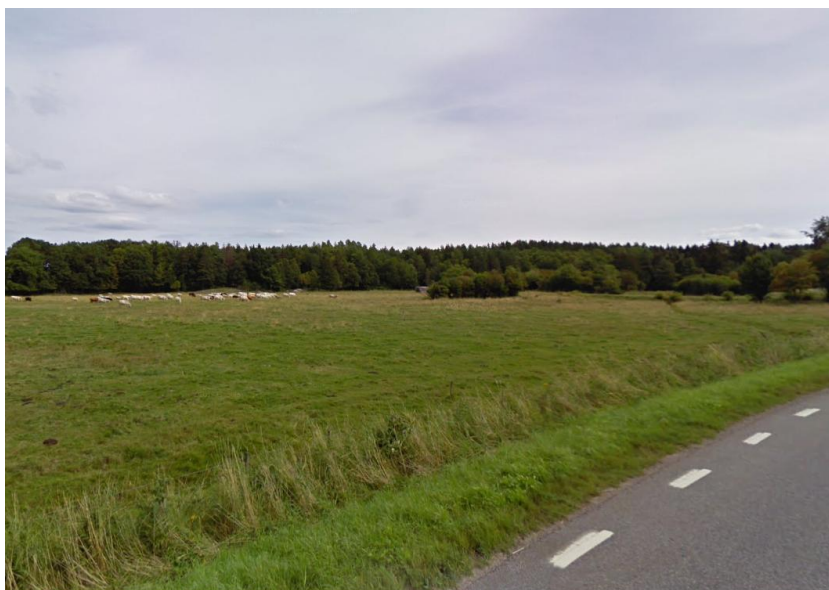
Figur 13. Betesmark söder om Djuröns naturreservat.

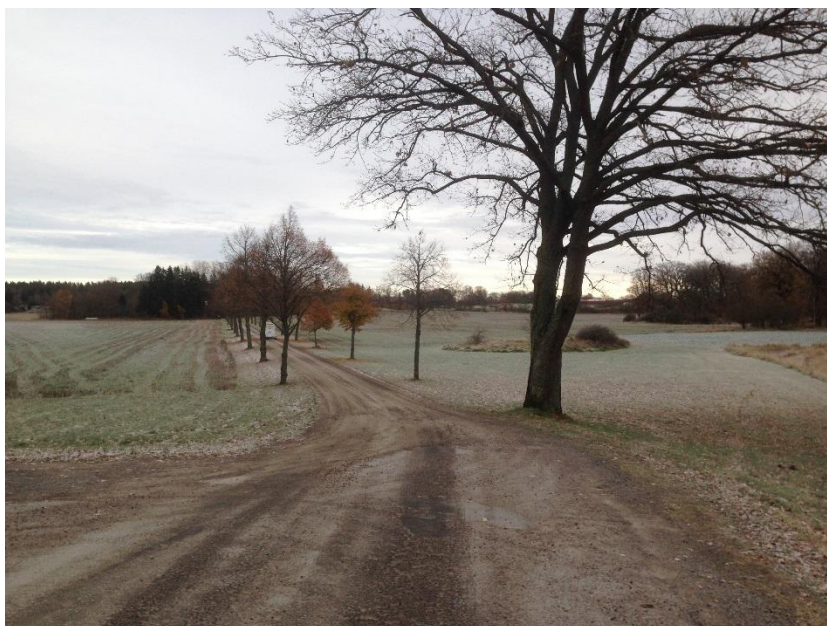
Figur 14. Allé längs vägen mot Bråborgs gård.

Unga lindar i upprustad allé, en lite grövre ek först i raden cirka 70 cm i diameter (figur 8 och 14). Inget särskilt naturvärde utöver biotopskyddsvärdet.

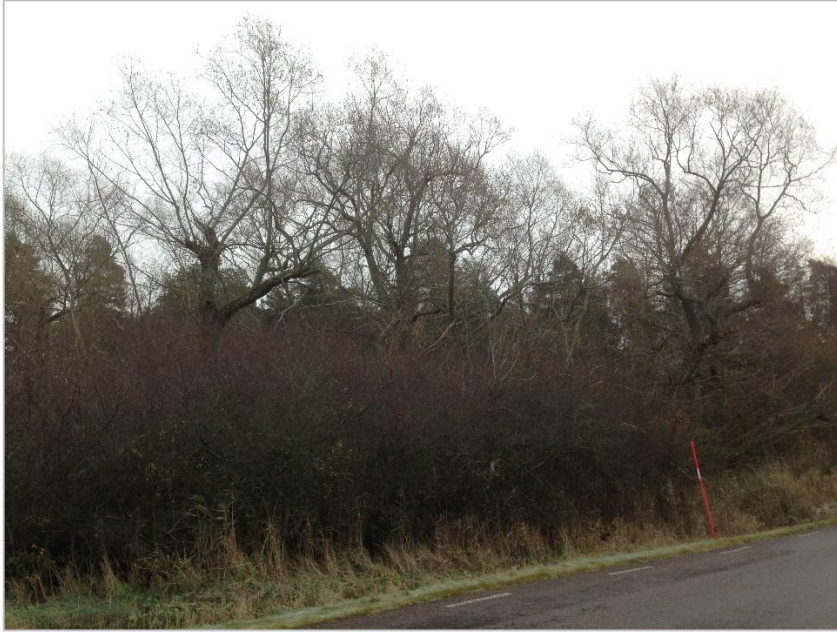
Figur 17. Särskilt skyddsvärda träd, grova knäckepilar nära vägkanten söder om Sigridstorp.

Öster om vägen nära Sigridstorp (figur 8 och 17) står fyra grova och håliga knäckepilar med naturvärden. Ett av träden är klassat som jätteträd med en omkrets på 405 cm. Två naturvärdsarter påträffades vid trädinventeringen, nämligen lönnlav och gulnål.
