**Bilaga 3, bilder på skyddade biotoper som påverkas av vägens (E4 Ljungby - Toftanäs) utbyggnad.**

Bilderna tagna den 21 augusti 2015. Patrik Risberg

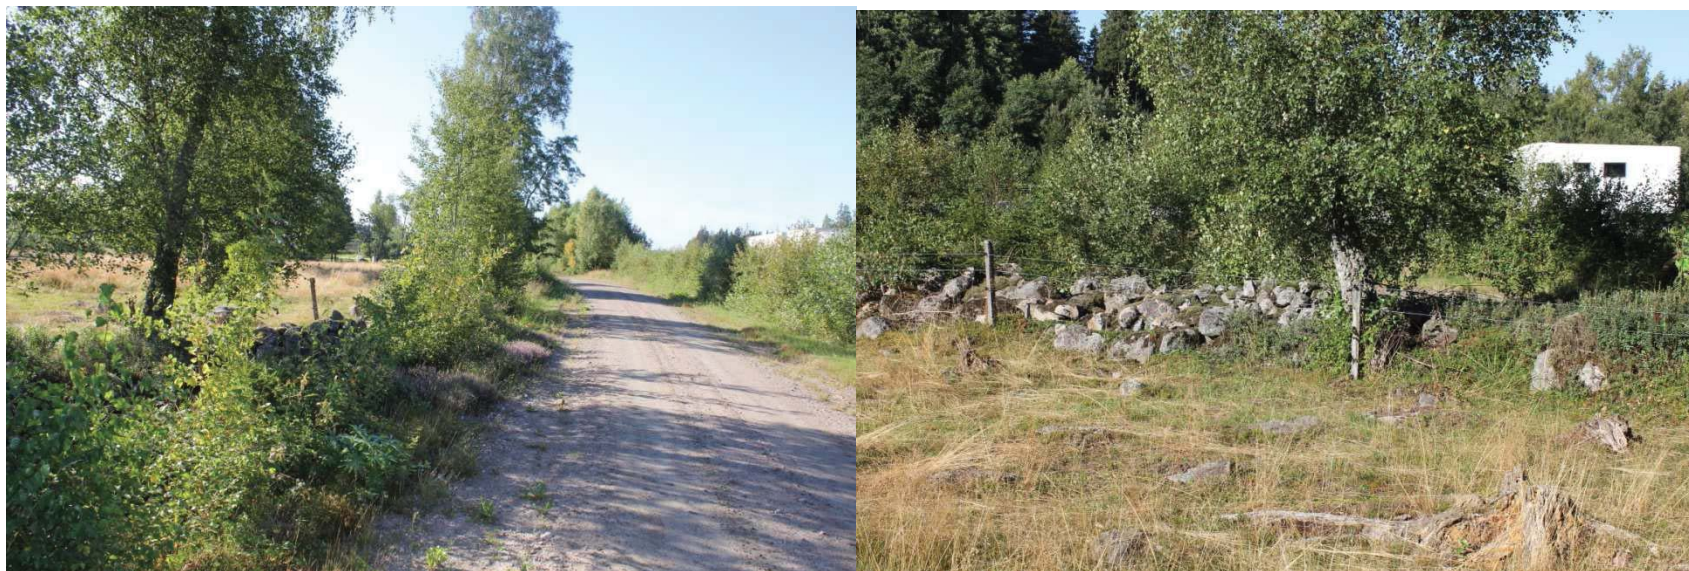
Bild 2 och 3, stenmur nr 1.

Bild 2, Stenmur med längden ca 70 meter och bredden ca 1 meter. Den enskilda vägen utmed stenmuren behöver inte flyttas och stenmuren blir kvar. Bilden tagen söder ut.

Bild 3, Bilden tagen från hagen väster ut mot vägen och E4:an.

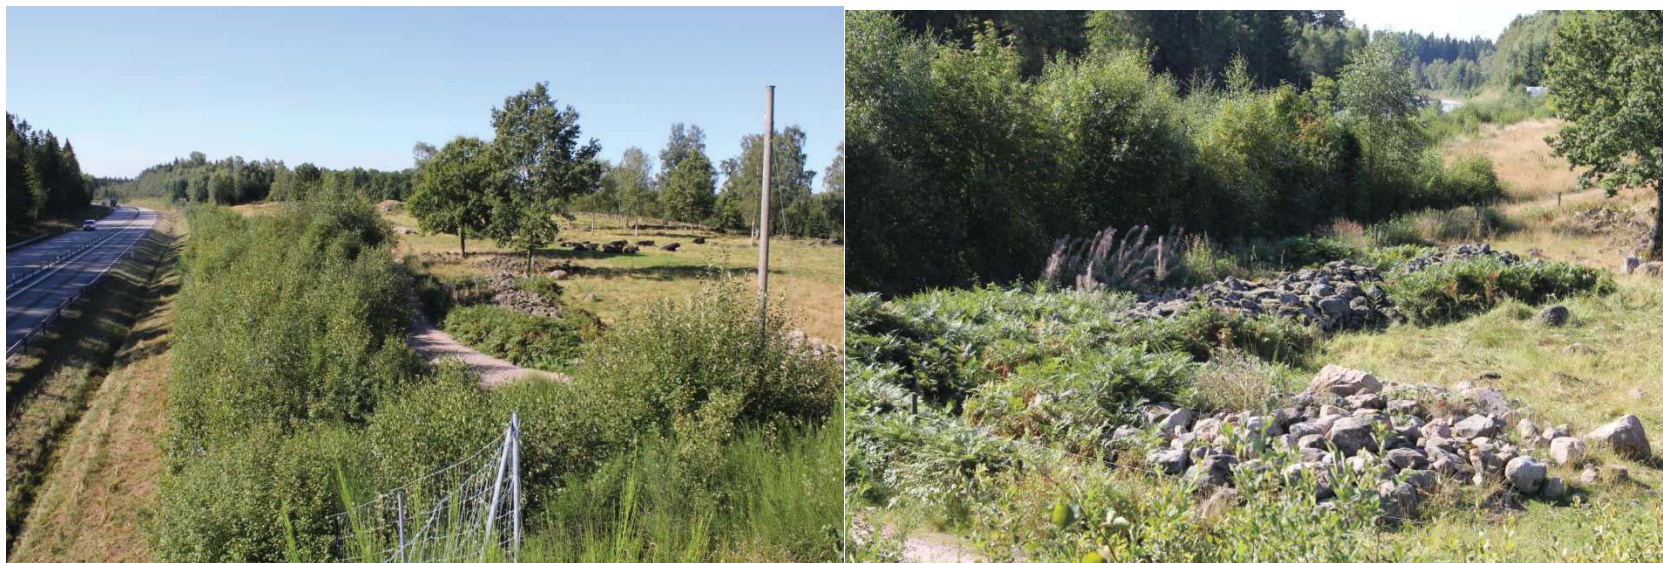
Bild 5 och 6, Stenröse

Breddningen av vägen innebär att ett stenröse i beteshage behöver tas bort eller flyttas till en lämpligplats. I detta fall i närheten till befintliga rösen.

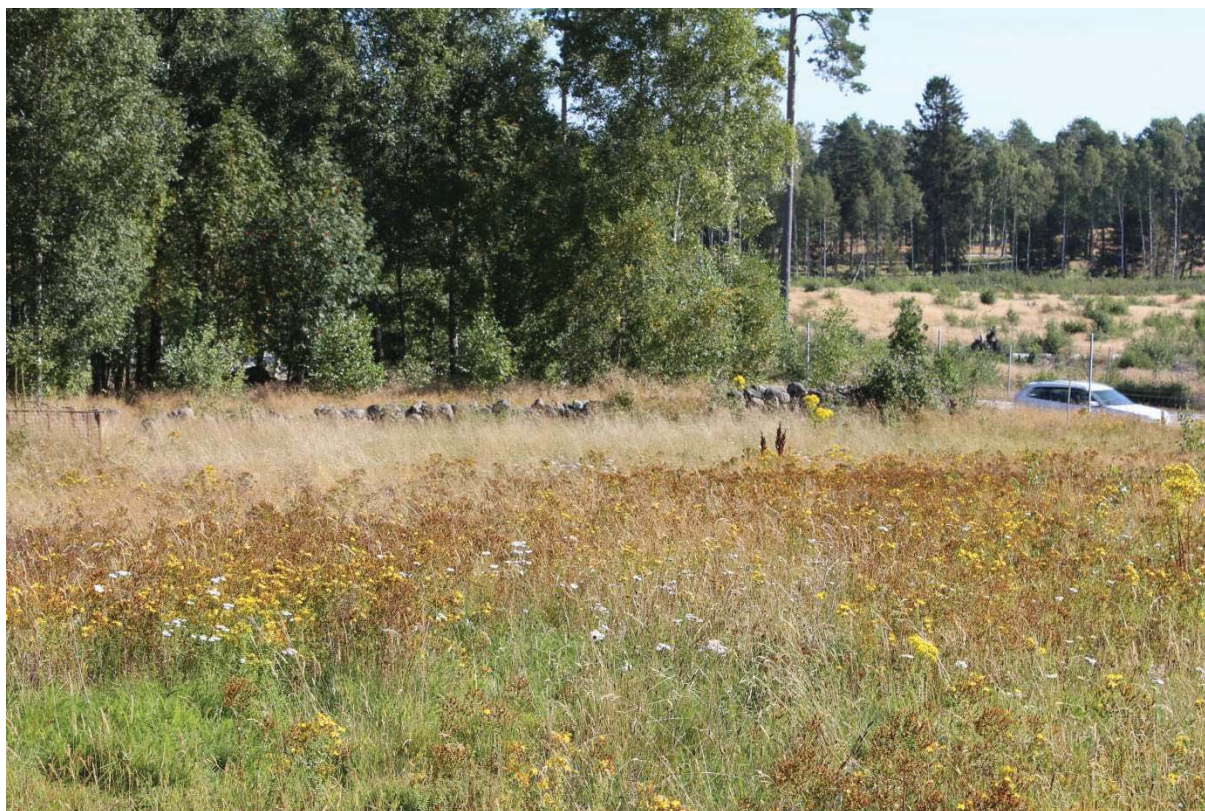
Bild 8.

Ände av stenmur (nr 5) i obrukad gräsmark strax norr om Trafikplats Lagan. Ca 15 meter av muren behöver tas bort.

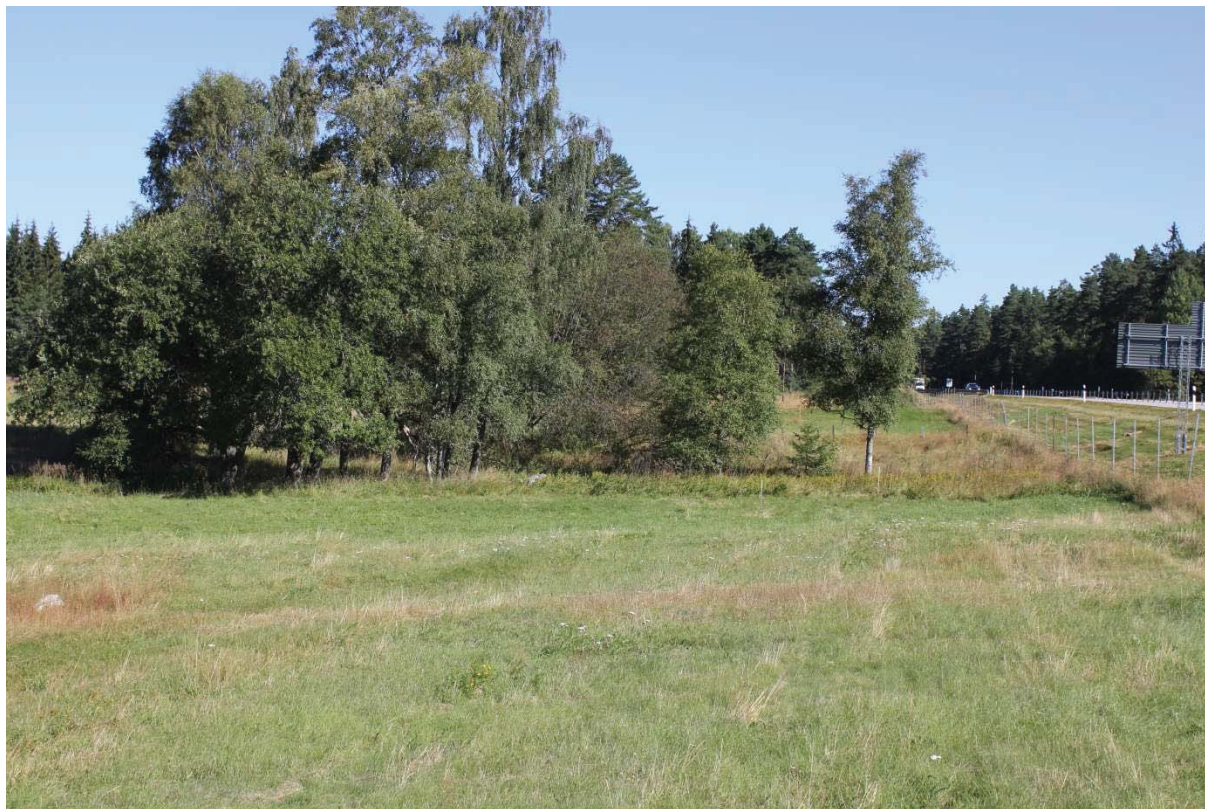
Bild 10.

Källflöde/fuktstråk strax till höger om björken. Bilden tagen norrut. Vägens breddning innebär att fuktstråket tas bort. Ca 20x20 m.

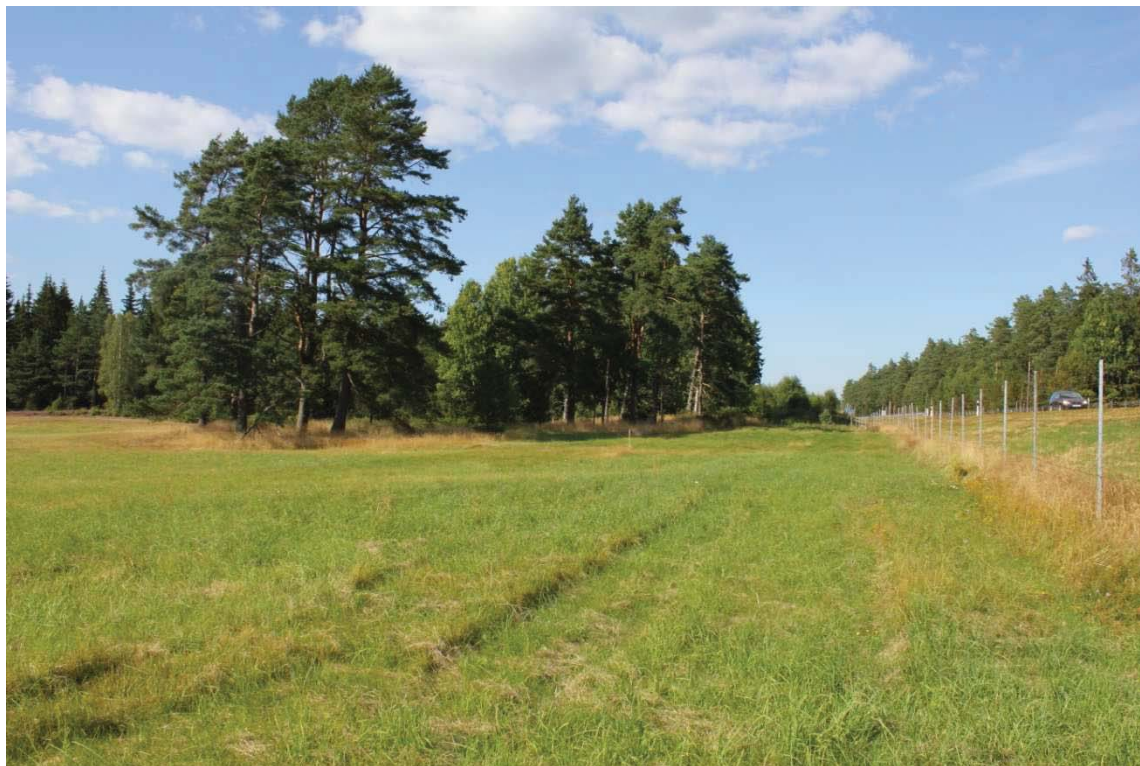
Bild 11.

Åkerholme med blandskog nr 4. Bilden tagen norrut. Ca en tredjedel av åkerholmen behöver tas bort. Totalt ca 1200 m<sup>2</sup>

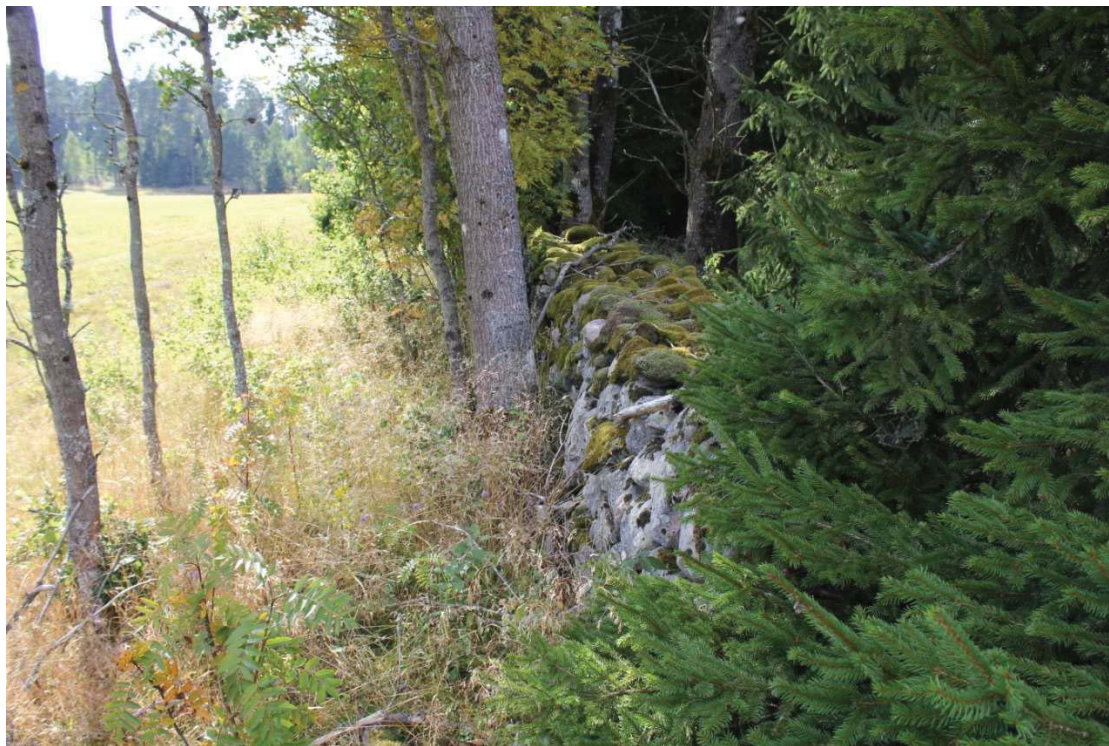
Bild 12

Stenmur nr 2. Änden av stenmuren berörs och ca 5 m behöver tas bort. Bilden tagen västerut.

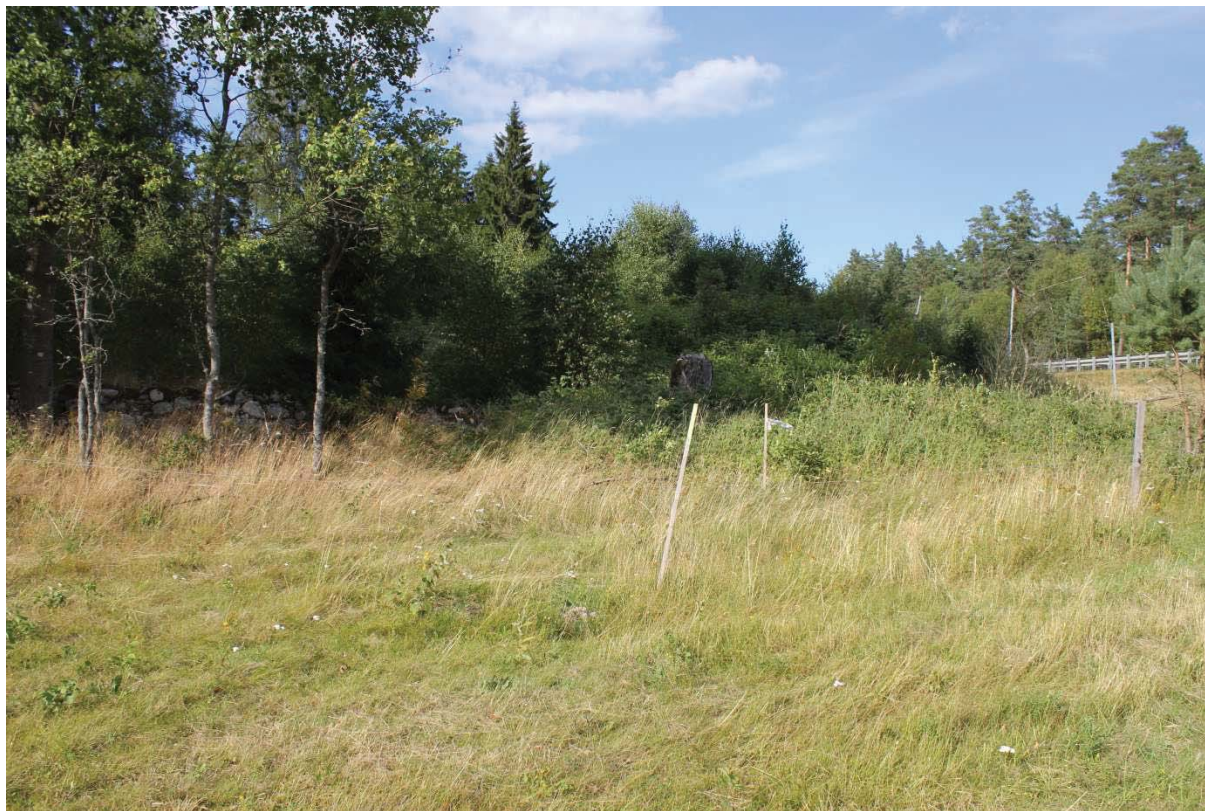
Bild 13

Stenmur nr 2, bilden tagen norrut. Stenmuren är påverkad av tidigare byggnation av vägen. Ca 15 meter berörs av breddningen av vägen.

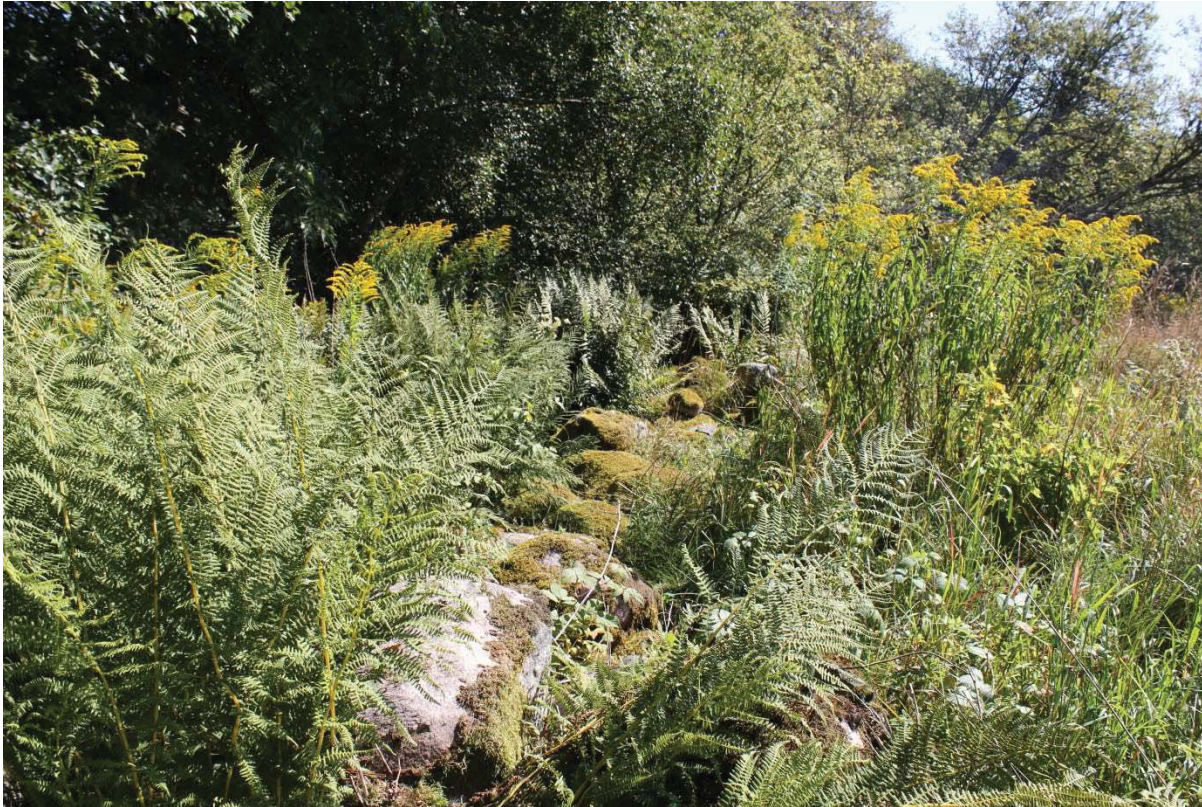
Bild 15.

Trafikplats Ljungby norra, stenmur (nr 6) som ligger i mark med långvarig träda. Ca 50 % av stenmuren/sträng tas bort pga av ombyggnationen av trafikplatsen och dess avfartsramp.

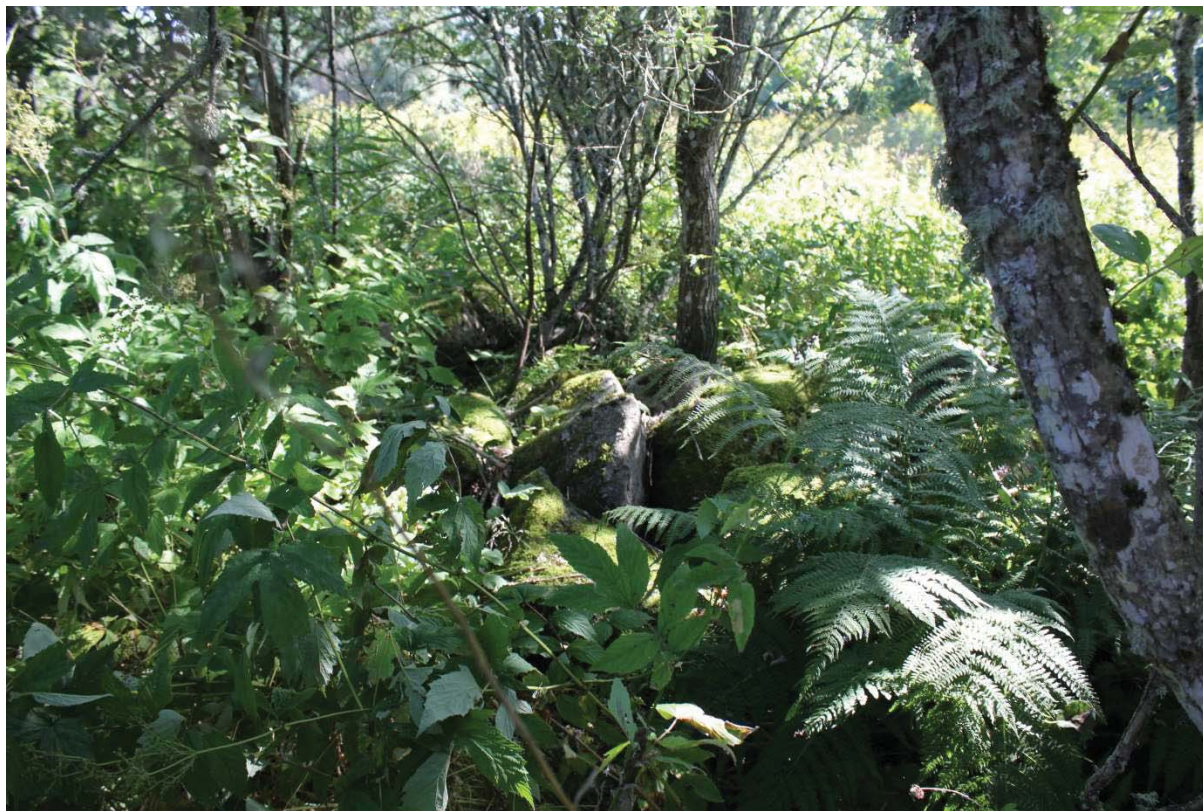
Bild 16.

Ljungby norra, rester av stenmur (nr 7). Långvarig träda. Större delen av stenmur/stensträng tas bort vid byggnation av den nya trafikplatsen och dess avfartsramp.
