TEKNISKT PM BERGTEKNIK E20 Vårgårda–Vara, delen Vårgårda– Ribbingsberg

Vårgårda och Essunga kommuner, Västra Götalands län

Vägplan, 2016-12-12

Projektnummer: 128078

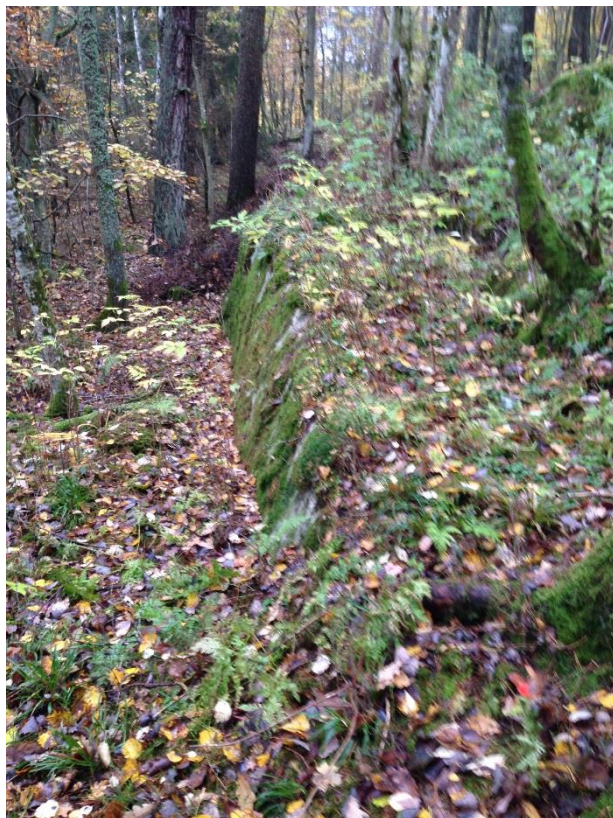
Figur 1: Exempel på struktur ur grupp 1

Sprickgrupp 1 är den mest frekvent förekommande och det är rimligt att anta att denna grupps dominans i området format den topografi och det landskap som tydligt framkommer när topografisk karta eller satellitbilder studeras. Se bild 1.

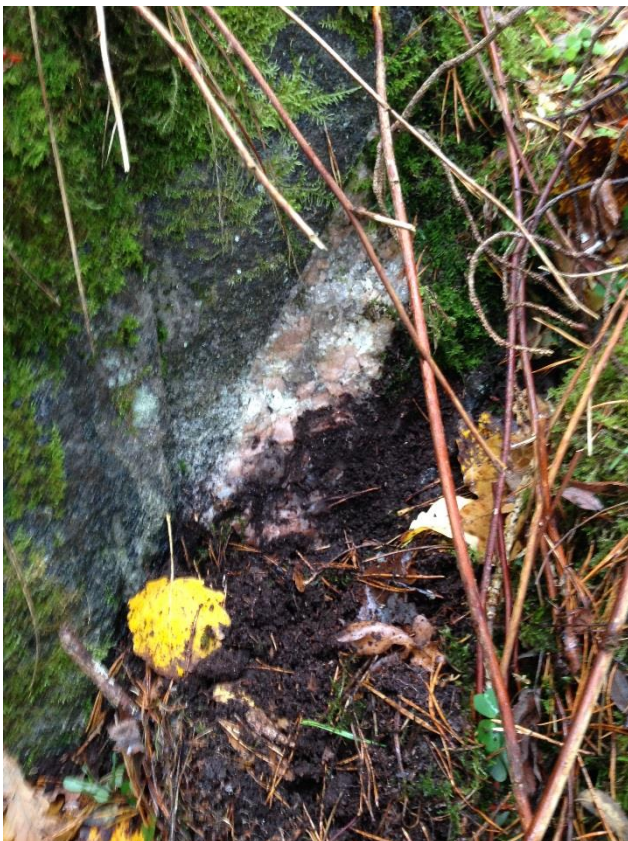
Figur 3: Pegmatit parallellt orienterad med sprickgrupp 5.

Förekommande bergart är en gnejsig medelkorning granitoid, tillsynes något fattig på kalifältspat, varför den ger ett grått intryck. I denna förekommer pegmatit orienterad som sprickgrupp 5 (se figur 2 och 3), samt sliror orienterade i sprickriktningen för grupp 3 (se figur 4).

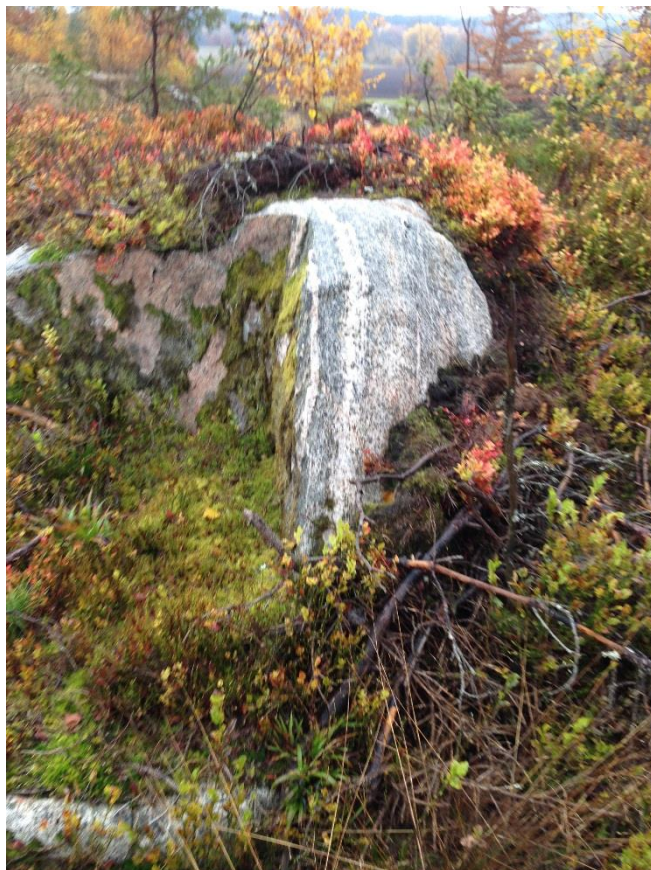
Figur 4: Grovkorniga till pegmatitiska sliror parallellt orienterade med spricka från grupp 3.
