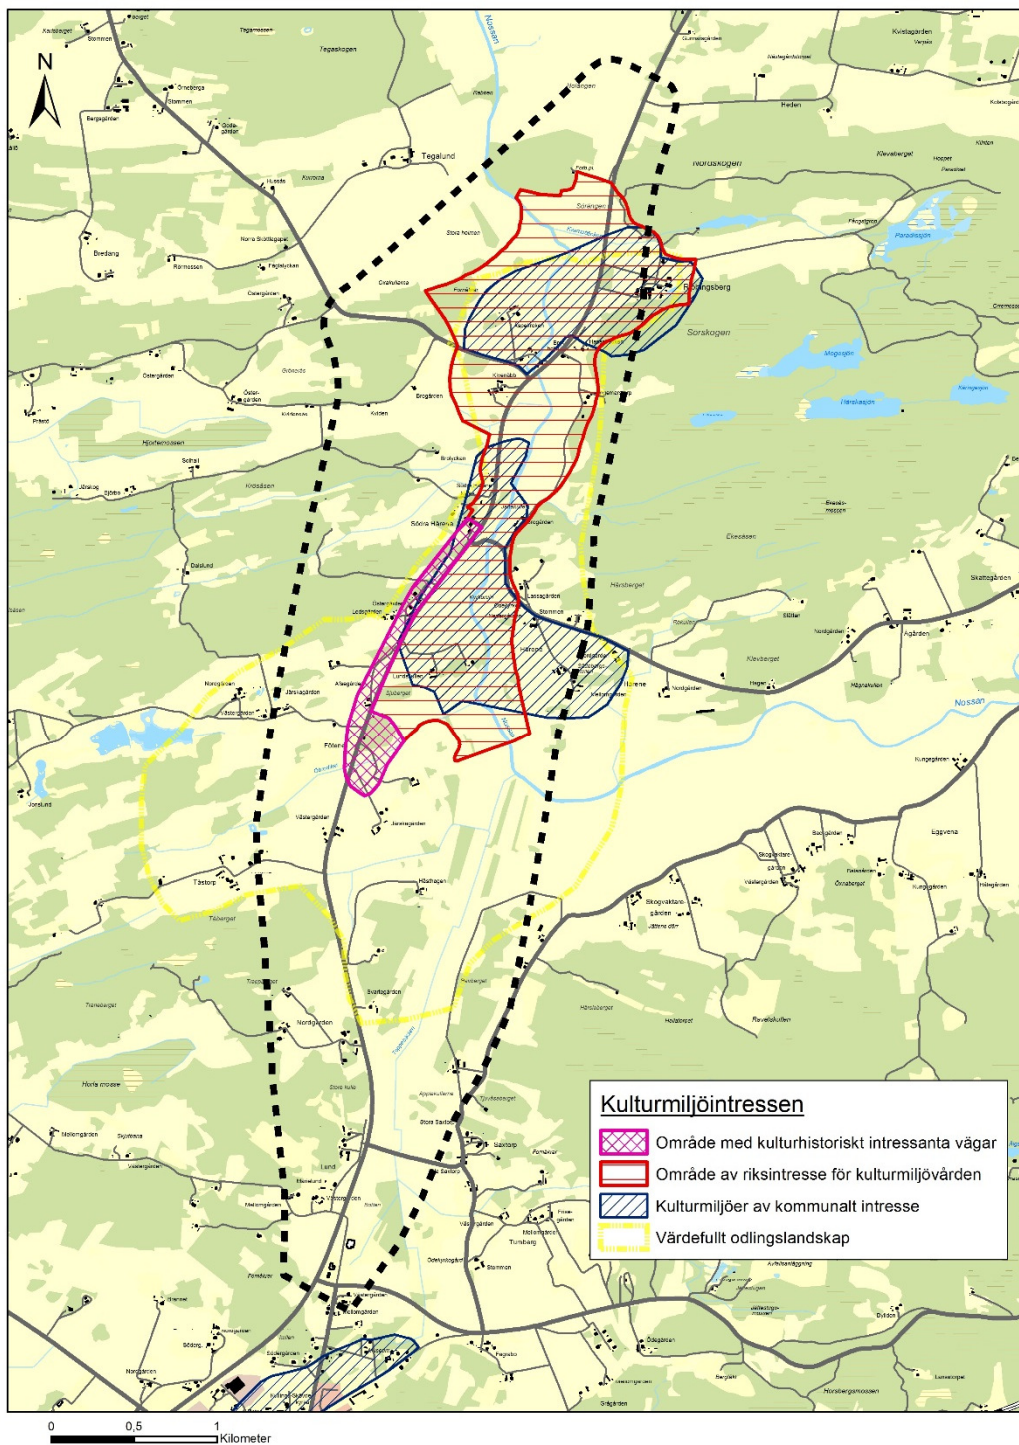
Översikt kulturvärden inom utredningsområdet. Det rosamarkerade fältet är ett resultat av den fältinventering som gjorts i samband med den nu aktuella utredningen, de övriga områdena är utpekade för sina kulturvärden sedan tidigare. Illustration: Katarina Kåhre.

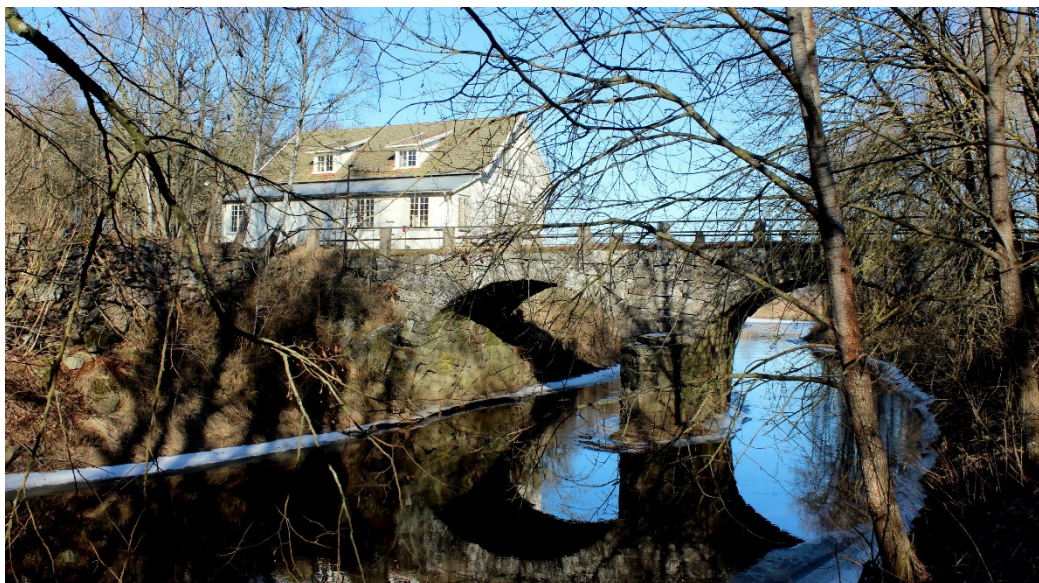
Härenebro uppfördes sannolikt under 1890-talet men togs ur bruk redan 1935. Överst i bild syns den mycket välbevarade gamla elkvarnen från 1920-talet. Kvarnen och bron utgör några av de viktigaste inslagen i denna kulturmiljö vid Nossan.

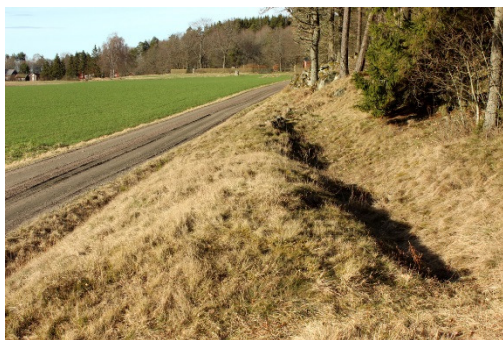
Gropavallar är en typ av hägnad som syns längs många av de äldre färdvägarna inom utredningsområdet. Denna vall kan ses strax söder om gården Ingemarstorp.

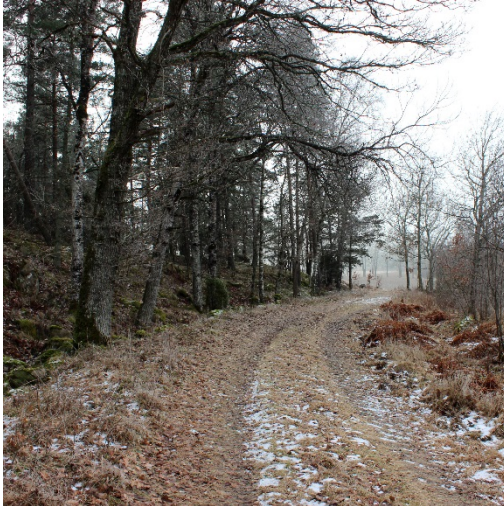
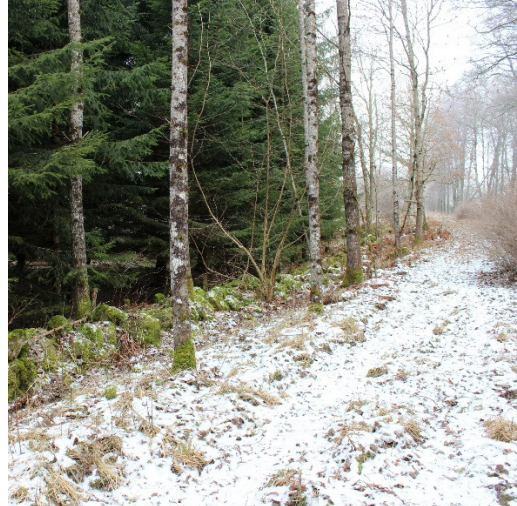
Välbevarade stenmurskantade vägsträckor. Vänster: Vid Fötene, öster om E20. Höger: parti norr om Ribbingsberg, öster om E20.

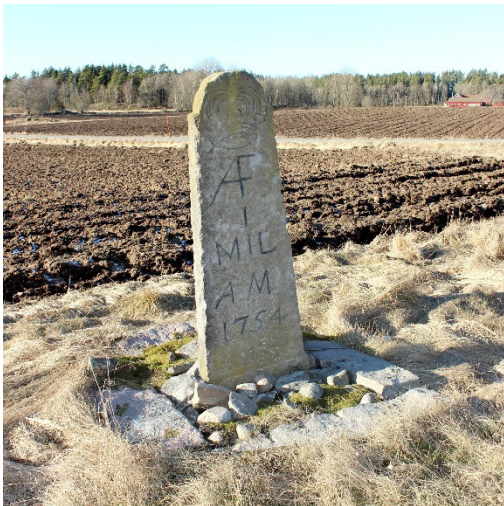
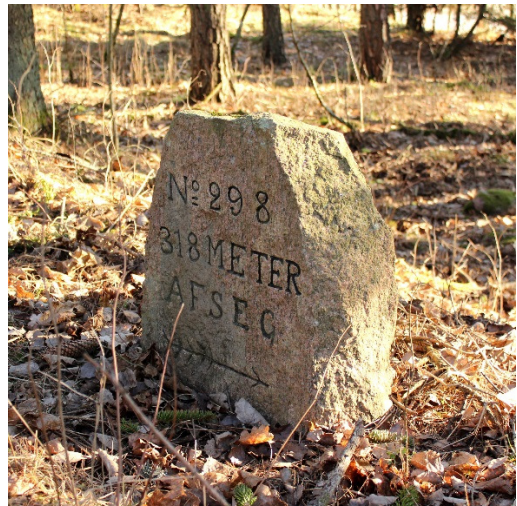
Vänster: Enmilasten i kalksten med kungakrona, bokstäverna AF för kung Adolf Fredrik, A M för dåvarande landshövdingen Adolf Mörner, samt årtalet 1754. Fornlämning med RAÄ-nummer Södra Härene 3:1. Höger: väghållningssten uppsatt för en 318 meter lång sträcka som Afsegården ansvarade för, och som hade registernumret 298. Belägen längs äldre vägsträcka mellan Södra Härene och Fötene Östergården. Bevakningsobjekt med RAÄ-nummer Södra Härene 57:1. Sammantaget berättar lämningar som dessa om historiska kommunikationer och gångna tiders vägskötsel.
