REMIBAR – fria vandringsvägar i vattendrag

Författare: Ida Schöfeldt, Trafikverket.

Remibar är ett projekt som har åtgärdat vandringshindrande trummor och dammar i vattendrag i Norrbotten och Västerbotten.

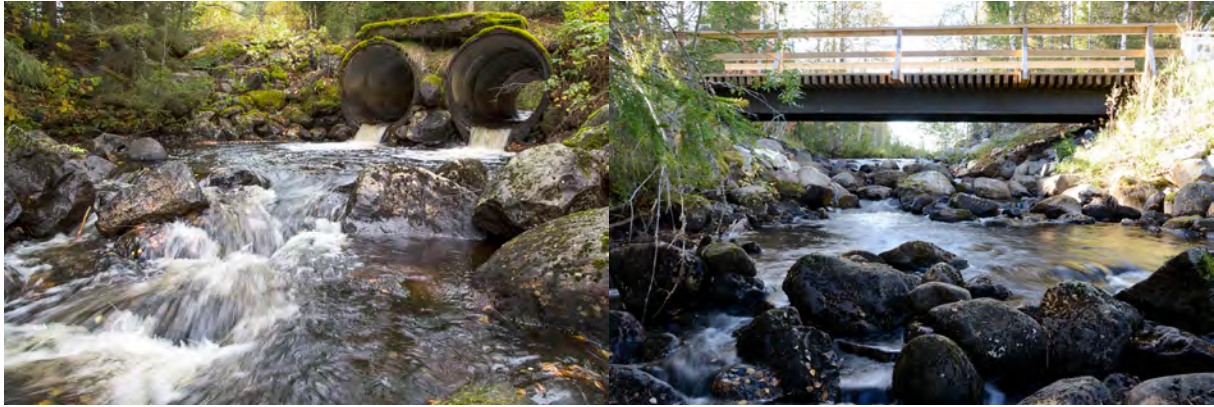
Bild 2. Bilden till vänster visar på en dubbeltrumma där det är hög vattenhastighet och ett fall har bildats vid utloppet. Till höger samma objekt efter åtgärd där en bro är anlagd (ID244).

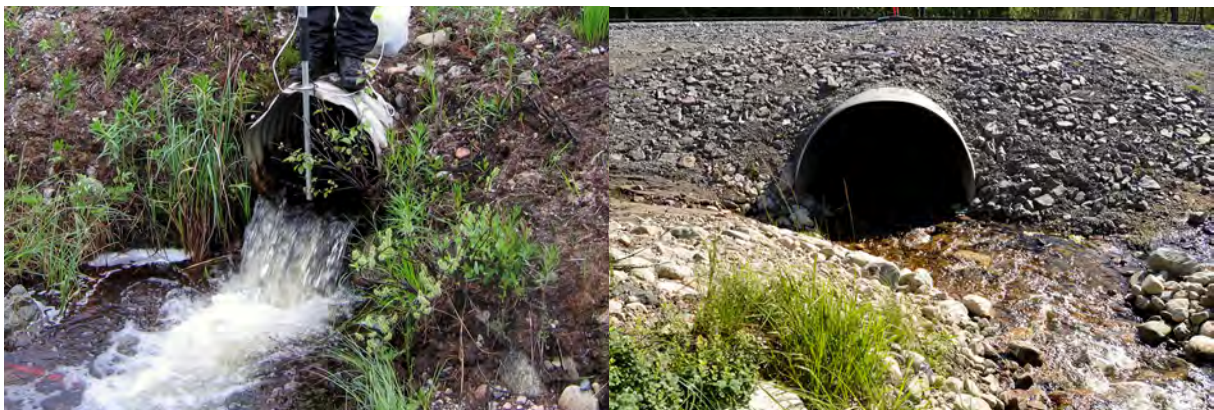
Bild 3. Bilden till vänster visar en trumma där det är hög vattenhastighet och ett fall har bildats vid utloppet. Till höger visas samma objekt efter åtgärd där en större trumma med bottenmaterial har anlagts (ID 54).

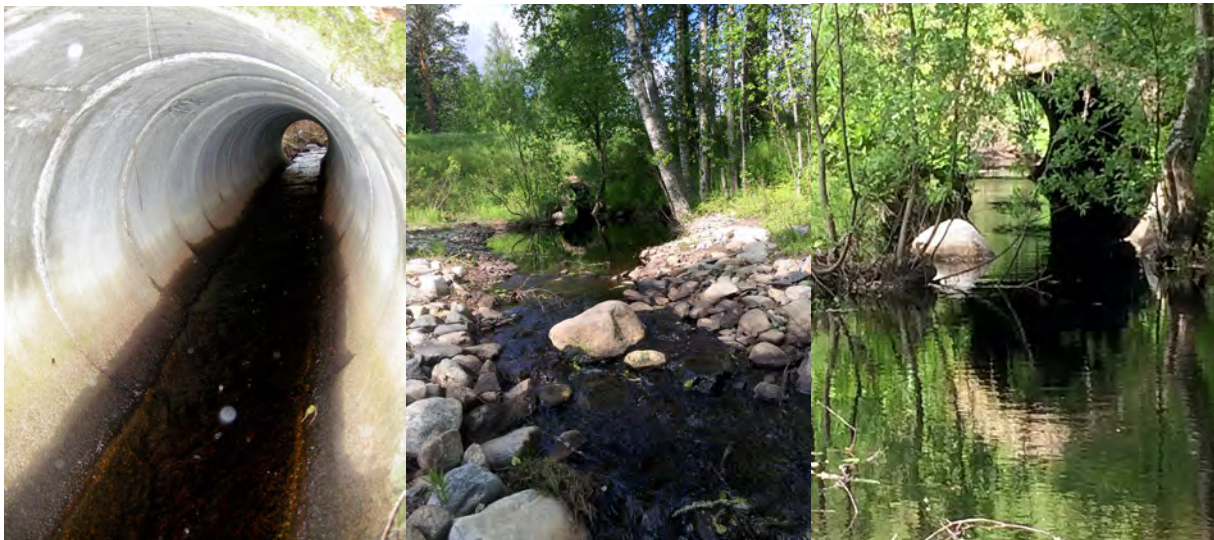
Bild 4. Bilden till vänster visar en trumma där det är hög vattenhastighet, till mitten och till höger visas samma objekt efter åtgärd där trösklar anlagts nedströms för att höja vattennivån och sänka vattenhastigheten (ID 280).

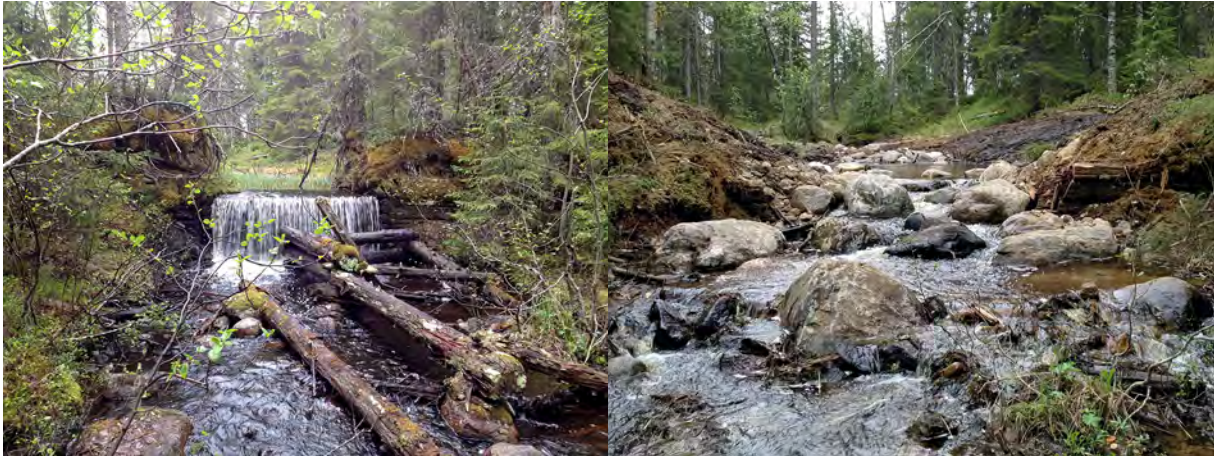
Bild 5. Bilden till vänster visar en damm som är total barriär, dammen är en kvarleva efter flottningsepoken. Till höger visas samma objekt efter åtgärd där dammen har rivits ut och en ny botten har byggts upp (ID 255).

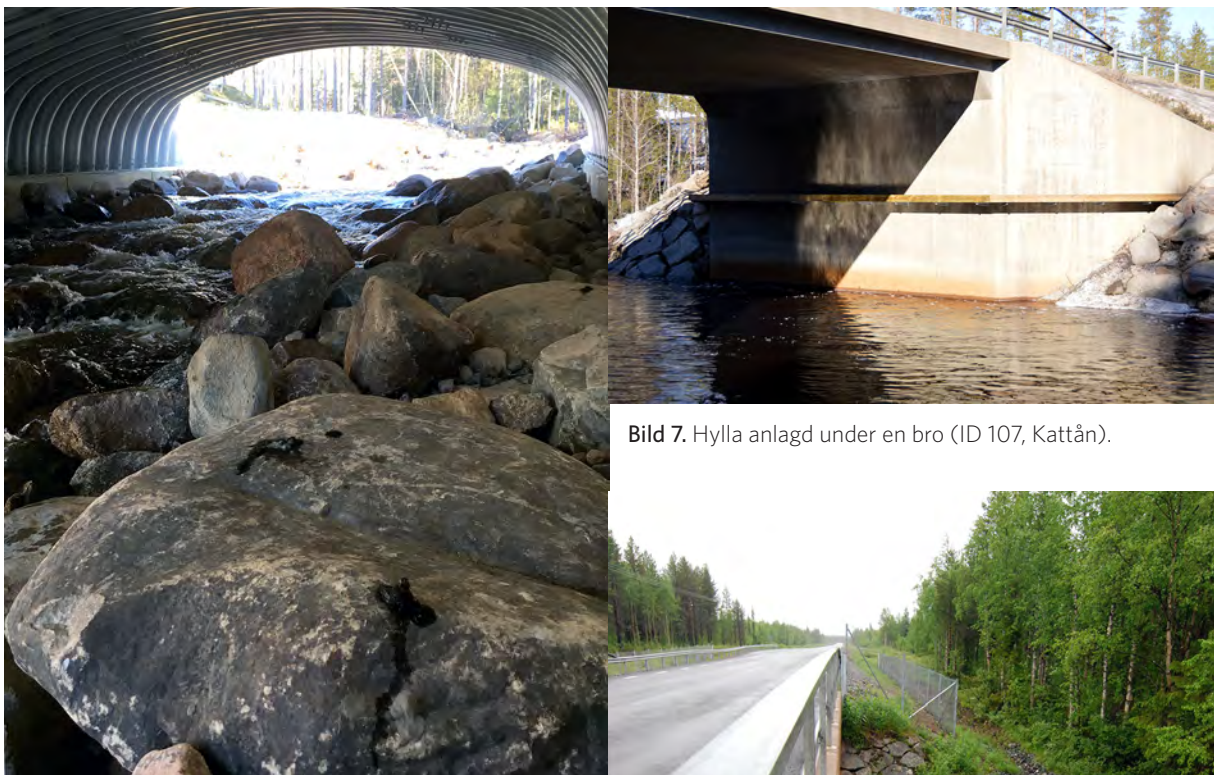
Bild 7. Hylla anlagd under en bro (ID 107, Kattån).

Bild 6. Strandpassage anlagd under en bro, på bilden syns markering efter utter (ID 309).

- *Strandpassager* – anläggs genom att man skapar en ny strand under bron. Stranden har i samtliga fall anlagts med naturmaterial i form av stora block. Strandpassage är ett bra alternativet där vattendjupet inte är för stort.
- *Hyllor* – Hyllor kan anläggas både under broar och i större trummor. Hyllan ska vara en så naturlig förlängning av stranden som möjligt och vara placerad så att den går att använda vid de flesta vattenflöden.
- *Torrtrummor* – om det är svårt att anpassa den befintliga trumman eller bron kan en torrtrumma anläggas i närheten av bron. För att styra djuren mot torrtrumman kan det behövas ledstrukturer och i vissa fall även stängsel. Torrtrumorna har visat sig fungera väldigt bra som åtgärd och används flitigt av olika djur.
- *Stängsel* – sätts upp för att leda djuren mot passagen.

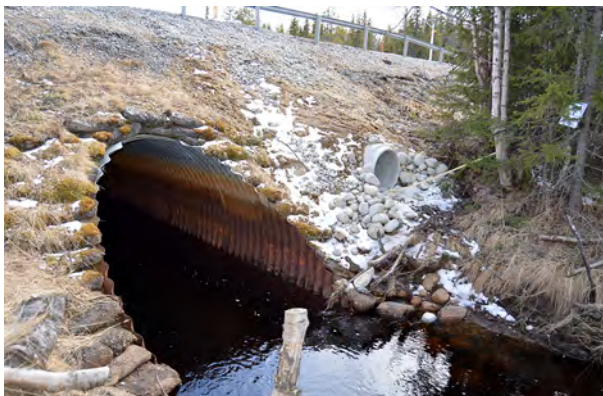
Bild 8. Torrtrumma anlagd bredvid rörbro (ID 97, Långbäcken). Trumman har används flitigt av olika djur.

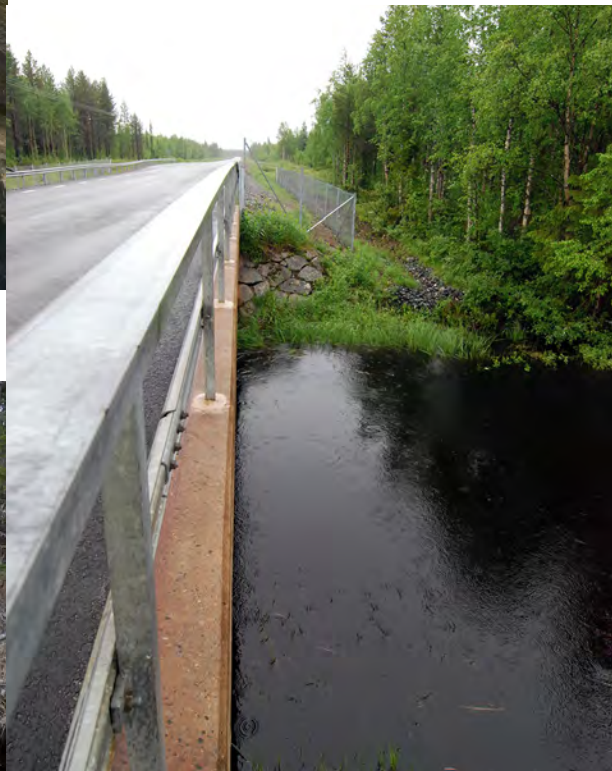
Bild 9. Stängsel leder djuren mot passagen (ID 22, Nattajoki)

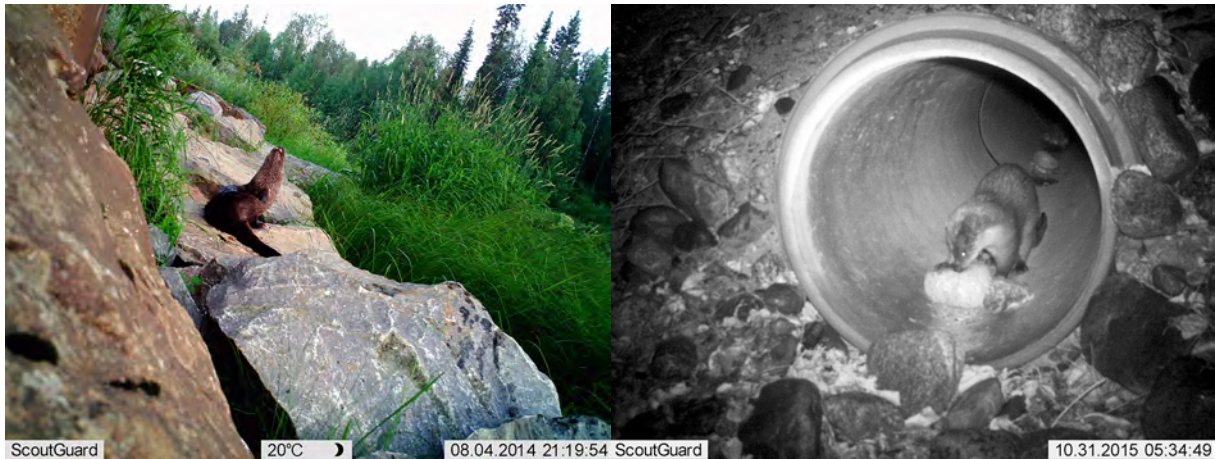
Bild 11. Utter vid två av våra passager, en strandpassage (ID 24 Råneälven) och en torrtrumma (ID 197, Långbäcken).

Uppföljningen visar att alla byggda passager har nyttjats av medelstora däggdjur (bild 11, 12 och 13). Snöspårningen visar att utter förekommer i närområdet vid alla passager. Vintertid kan djuren ofta passera under bron på isen utan att behöva använda den byggda passagen. Kameraövervakningen visar att utter har använt fem av de byggda passagera: Råneälven, Skrövån, Vettasjoki, Venetjoki, och Långbäcken.

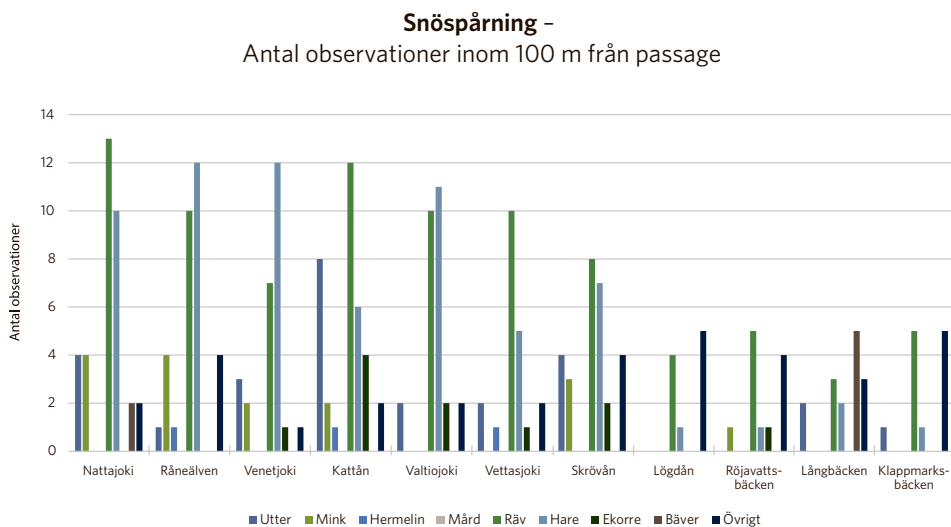
Bild 12. Antal observationer av olika djurarter vid våra passager.

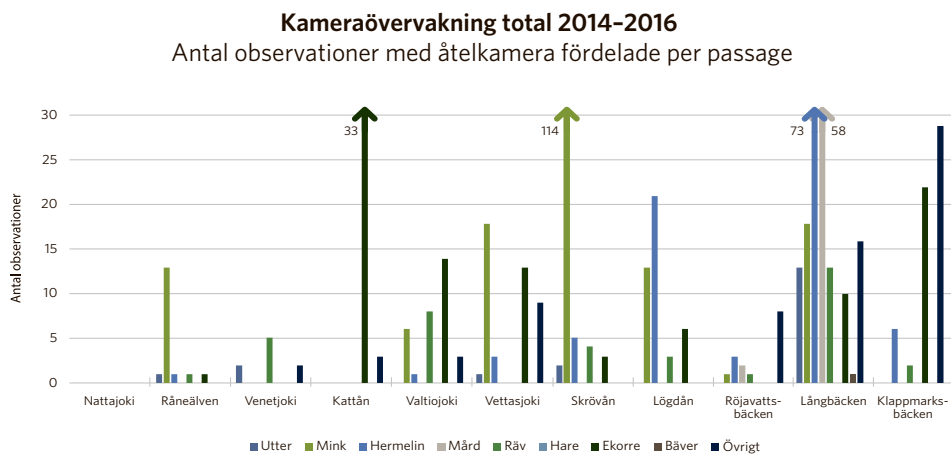
Bild 13. Antal observationer med åtelkamera av olika djurarter vid våra passager.
