Ostlänken

# Biotopkartering Getåbäcken

Komplettering till ansökan om tillstånd för vattenverksamhet

2025-06-18

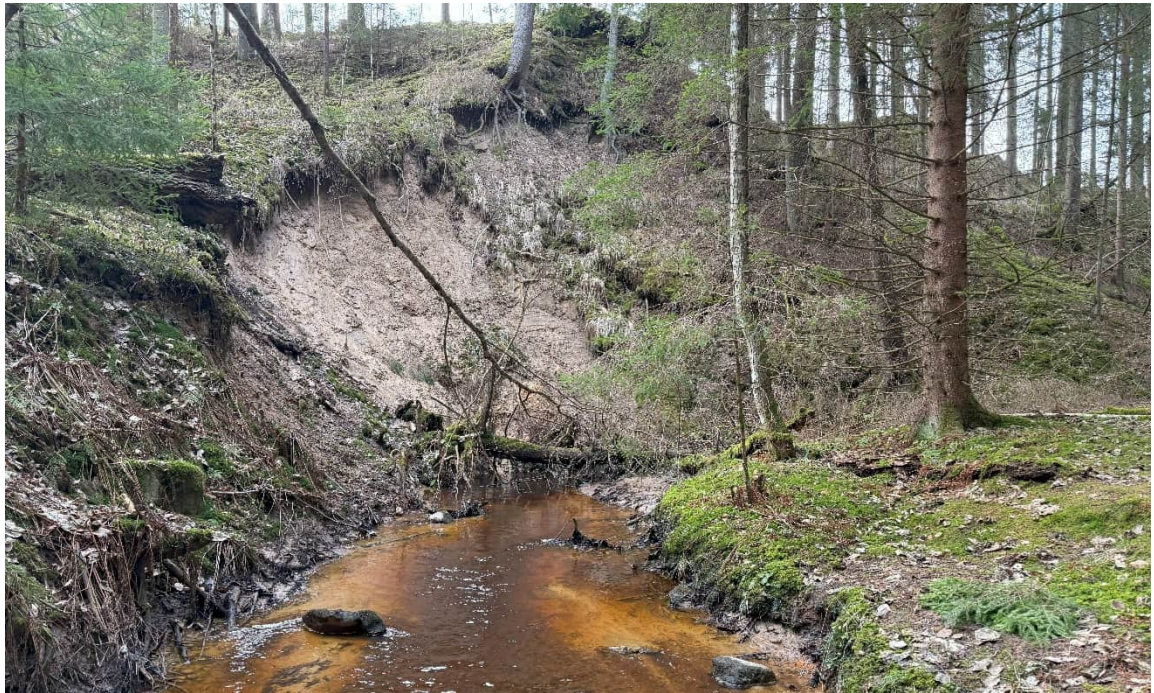
*Figur 2. Svagt strömmande sträcka av Getåbäcken inom Getåravinens naturreservat. Bilden är tagen ungefär 1,3 kilometer uppströms vattendragets utlopp i Bråviken. Foto Jonas Edlund 2025-03-04.*

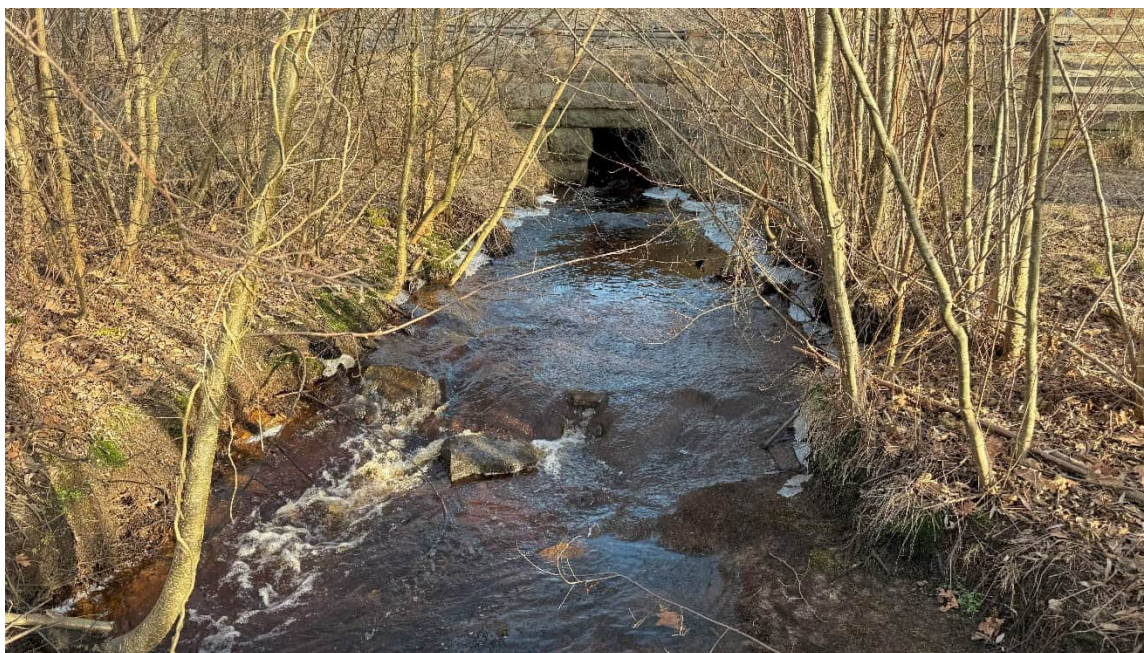
*Figur 6. De nedersta delarna av den biotopkarterade delen av Getåbäcken. Fotografiet är taget ungefär 20 meter uppströms bäckens utlopp i Bråviken. Foto Jonas Edlund 2025-03-03.*

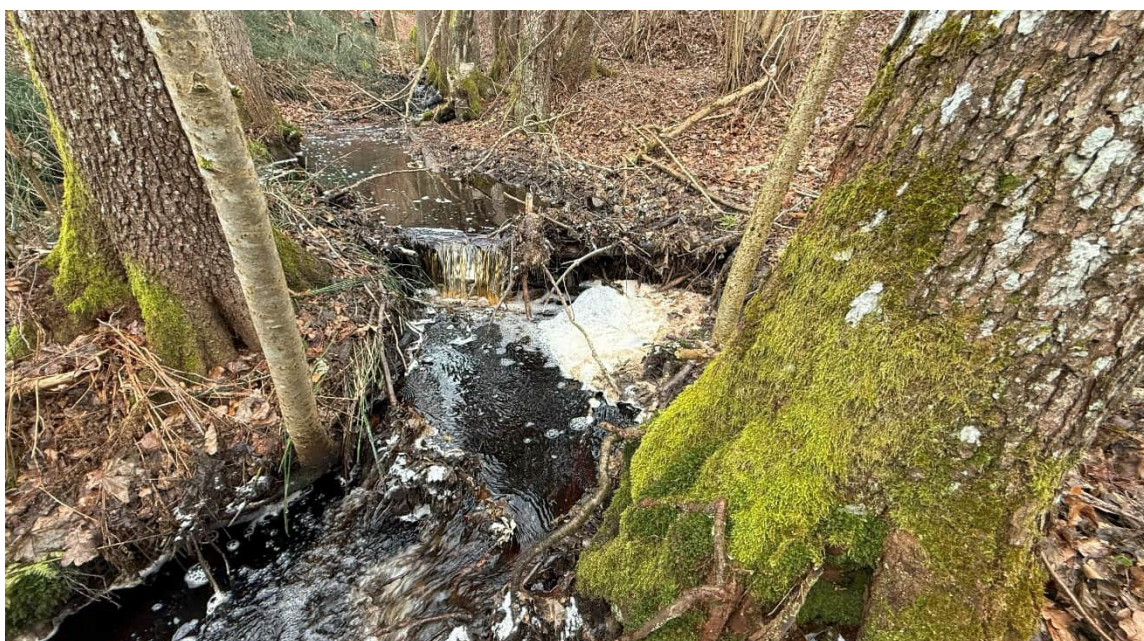
*Figur 7. De övre delarna inom den biotopkarterade sträckan i Getåbäcken. Bilden visar sträcka 23 ungefär 50 meter nedströms vägpassagen vid Lugnet. Foto Jonas Edlund 2025-03-15.*

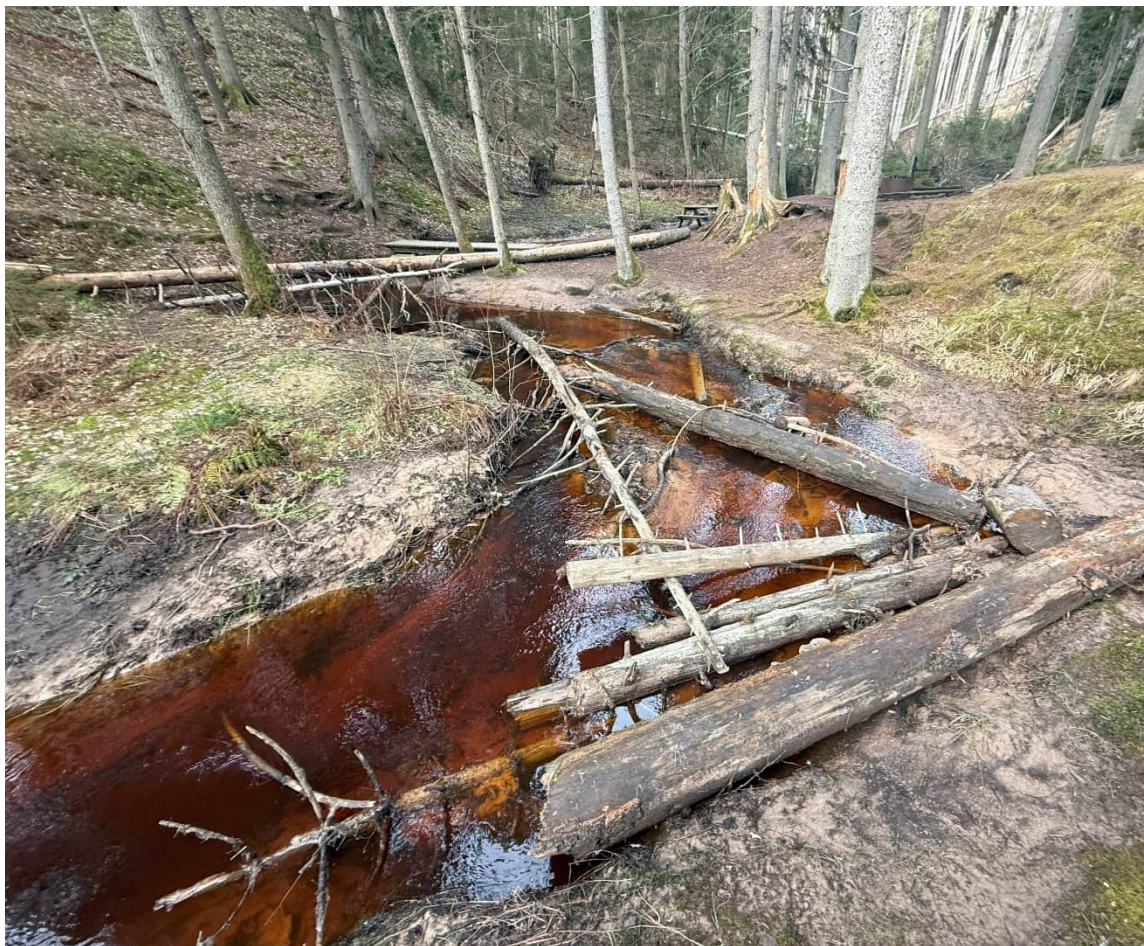
Figur 15. Transportbegränsad sträcka med svagt strömmande vatten och siltdominerad botten i nedre delen av Getåbäcken. Fotografiet är taget inom sträcka, 8 nedströms Stordalsbäckens inlopp i Getåbäcken. Foto Jonas Edlund 2025-03-04.

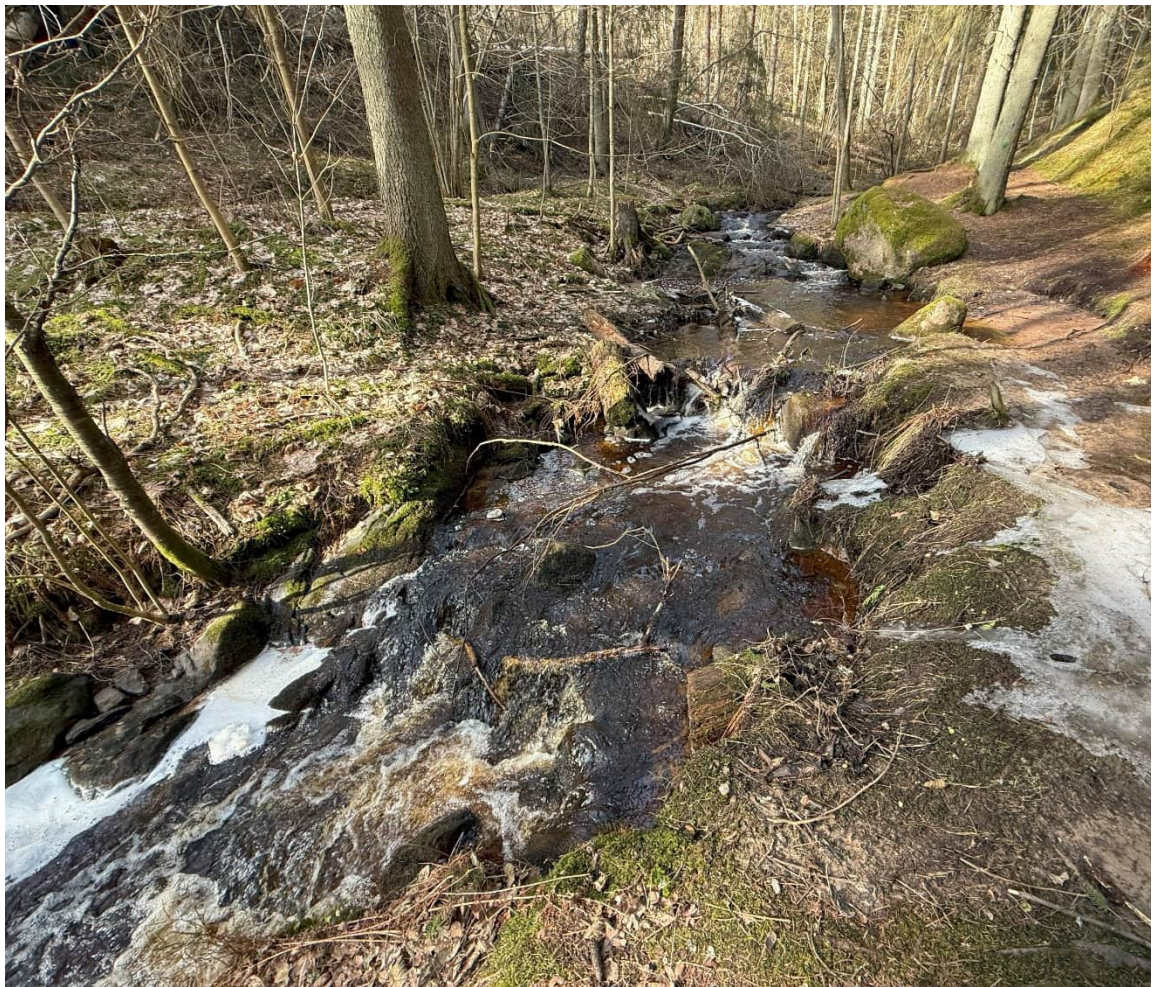
*Figur 16. Sedimentbegränsad sträcka med strömmande vatten och grovt bottenmaterial i nedre delen av Getåbäcken. Fotografiet är taget inom nedre delen av sträcka 7, ungefär 0,4 kilometer uppströms bäckens utlopp i Bråviken. Foto Jonas Edlund 2025-03-04.*

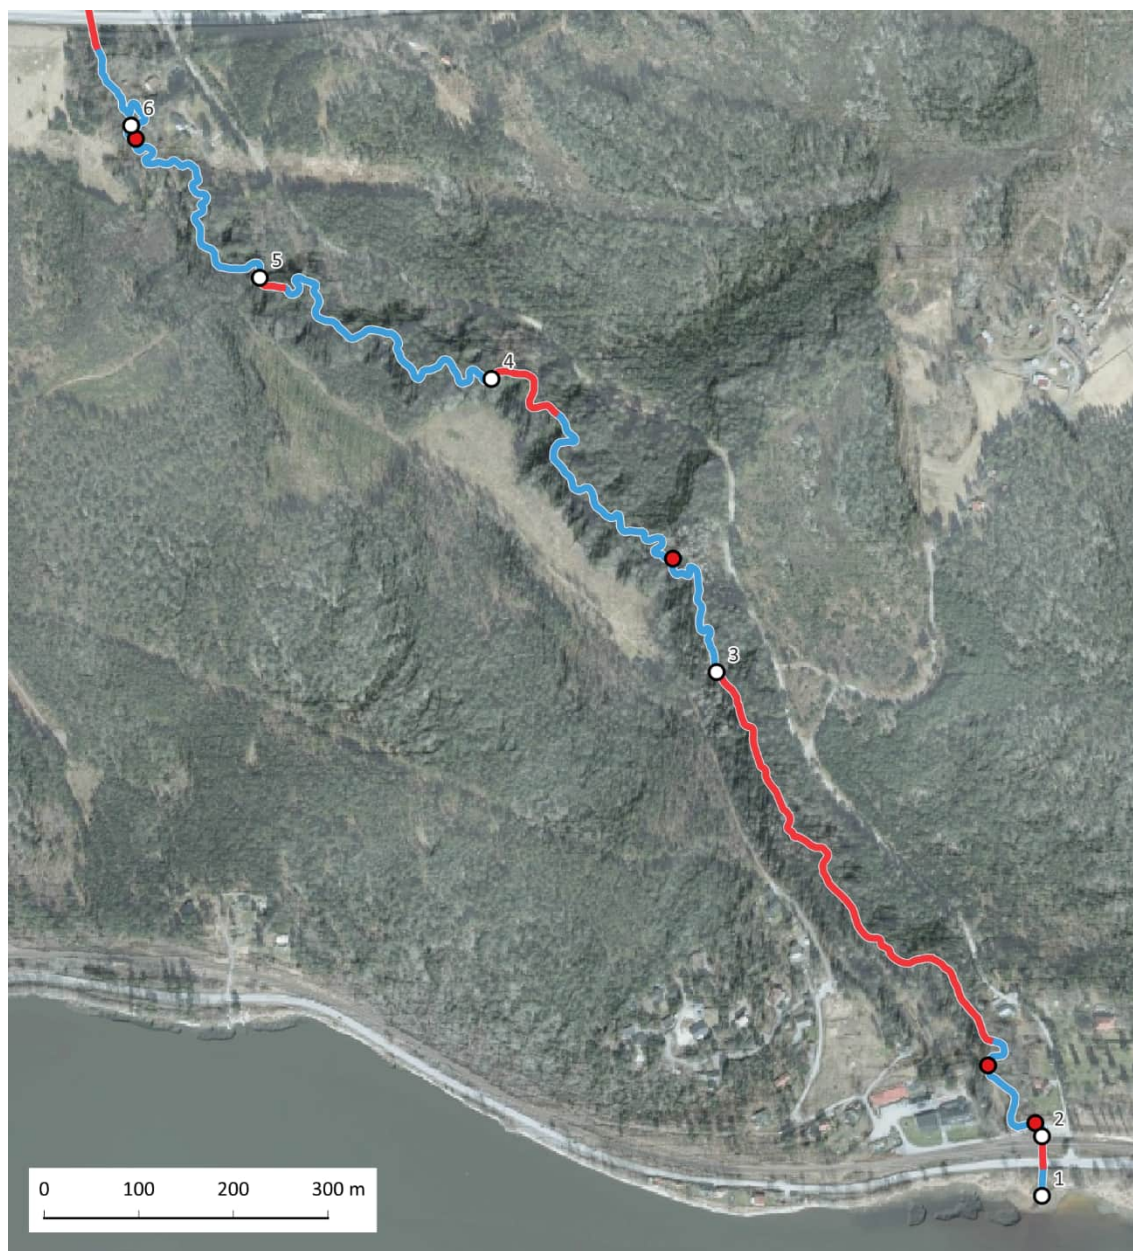
Figur 17. De nedre delarna av den biotopkarterade sträckan i Getåbäcken. Blå linjer = transportbegränsade sträckor, röda linjer = sedimentbegränsade sträckor, numrerade vita punkter = bestämmande sektioner (se tabell 3), röda punkter = knickzoner.

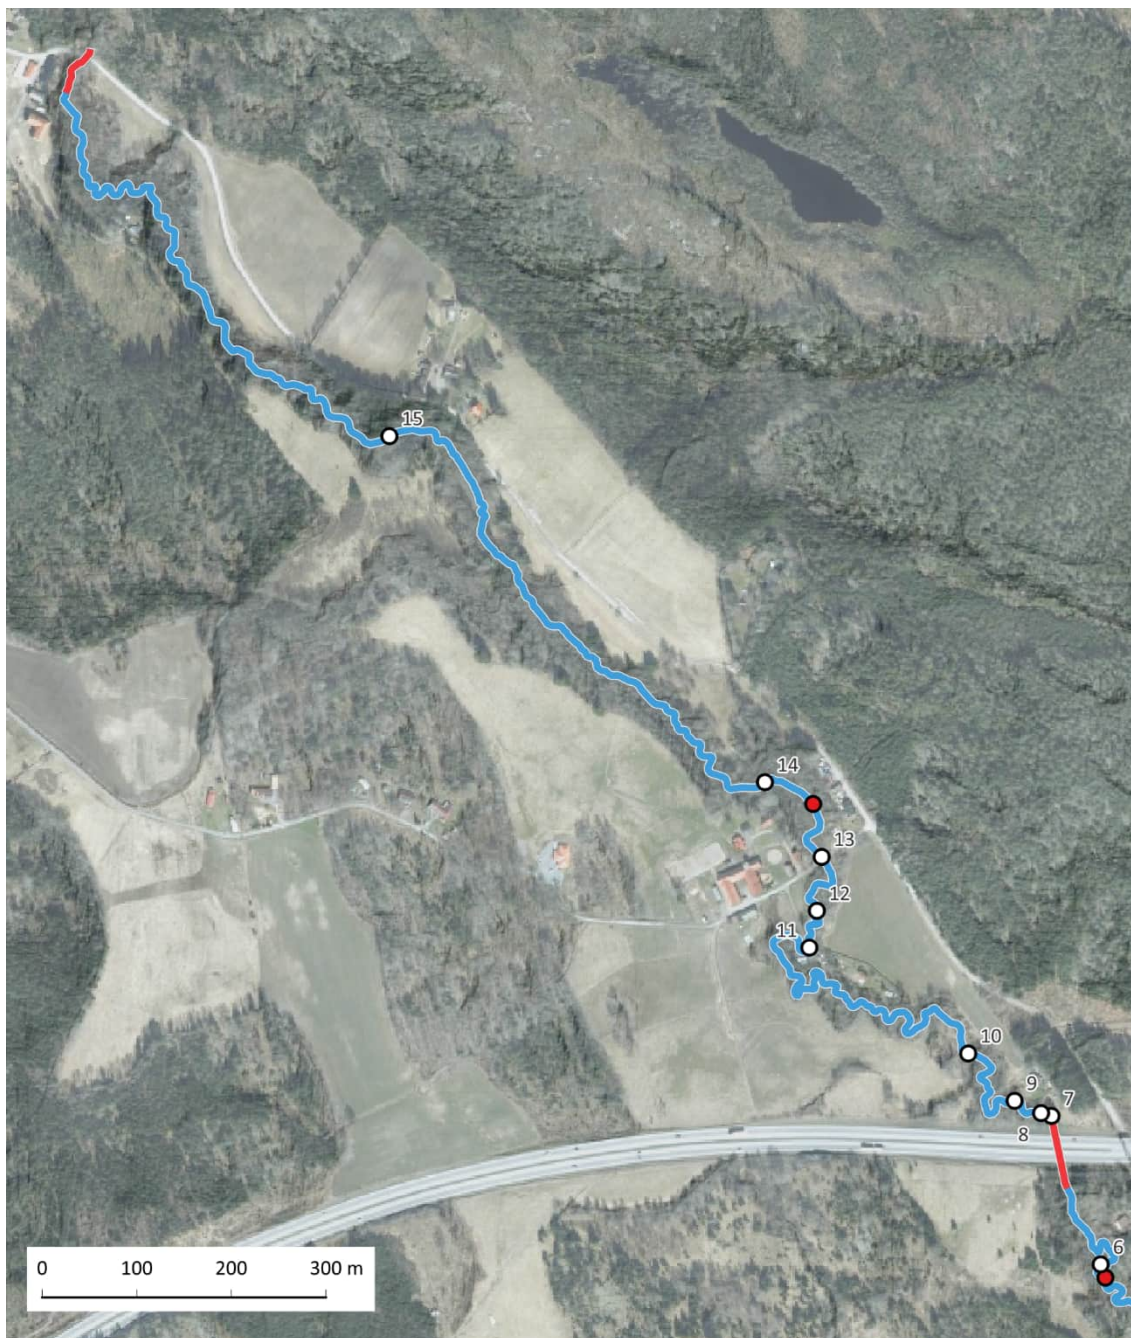
Figur 18. De övre delarna av den biotopkarterade sträckan i Getåbäcken. Blå linjer = transportbegränsade sträckor, röda linjer = sedimentbegränsade sträckor, vita punkter = bestämmande sektioner, röda punkter = knickzoner.

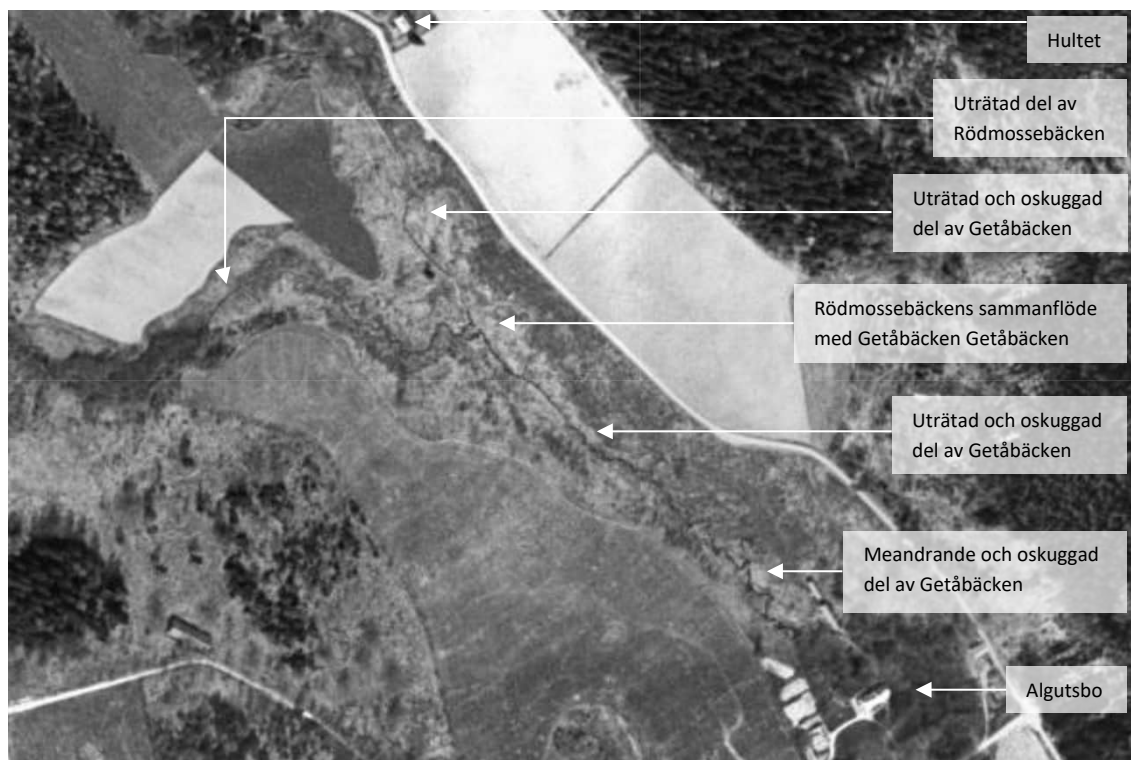
Biotopkarteringen visar att sträckan mellan E4:an och Hultet kantas av relativt ung skog och att tillgången på grov död ved är något lägre än inom vattendraget i stort. Den döda veden är dessutom klenare än inom övriga delar av vattendraget och grövre dimensioner saknas i princip helt. Detta är förväntat och visar att processen mot ett nytt jämviktstillstånd stabiliserat av död ved fortfarande pågår.

Figur 26. Flygbild över Getåbäckens sträckning kring sammanflödet med Rödmossebacken söder om Hultet. Bilden är från cirka 1960 och visar att svämplanen då präglades av öppna förhållanden. På bilden syns de uträtade delarna av Getåbäcken och Rödmossebacken tydligt.

Instabilitet kan även uppkomma vid övergång från ett skogspräglat, skuggat tillstånd med död ved till ett öppet och tillstånd utan skuggning. Detta typ av instabilitet kan exempelvis uppkomma om skogen på svämplanet avverkas. För att undvika detta bör skogsklädda svämplan undantas från avverkningsplaner, speciellt inom transportbegränsade vattendragssträckor med finkorniga och erosionskänsliga jordar. Figur 28 visar ett nyligen hugget område i bäckens övre delar där avverkningssträcker ner till ravinens botten. Detta skapar oskuggade förhållanden över vattendragsfåran och de smala svämplanen och kan komma att leda till ökad instabilitet.

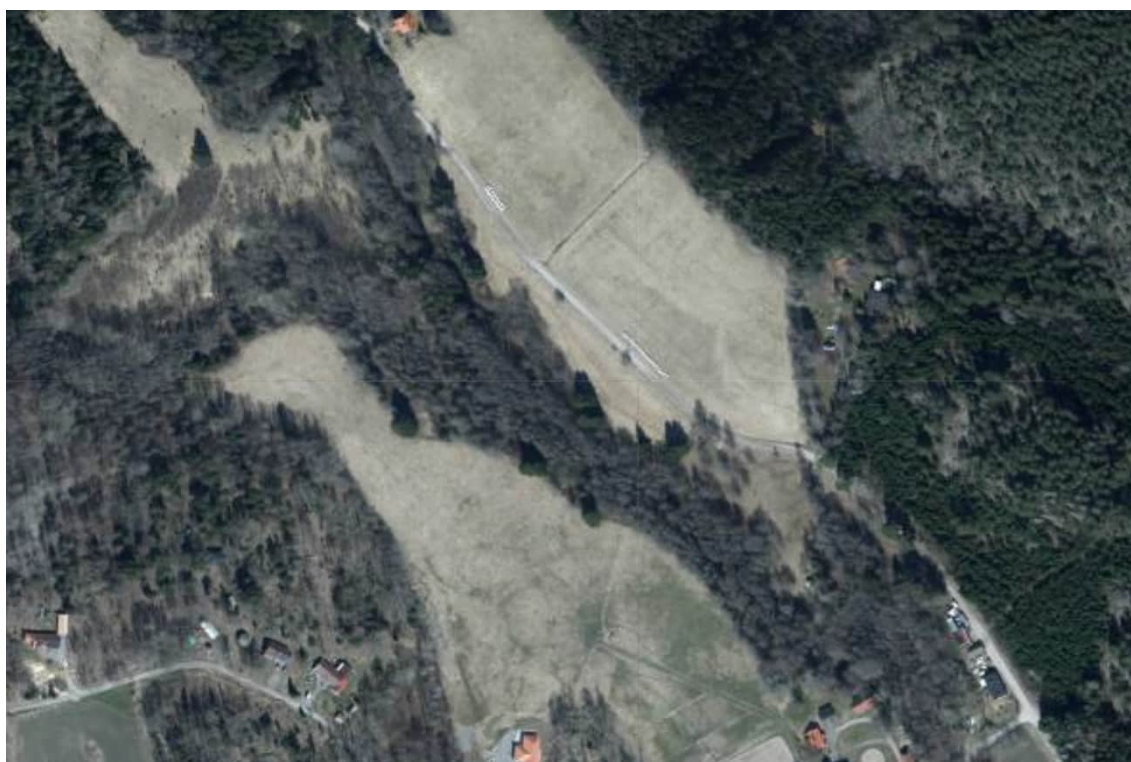
Figur 27. Aktuell flygbild över samma område som Figur 26. Bilden visar att svämplanen numera är skogsbevuxna.
