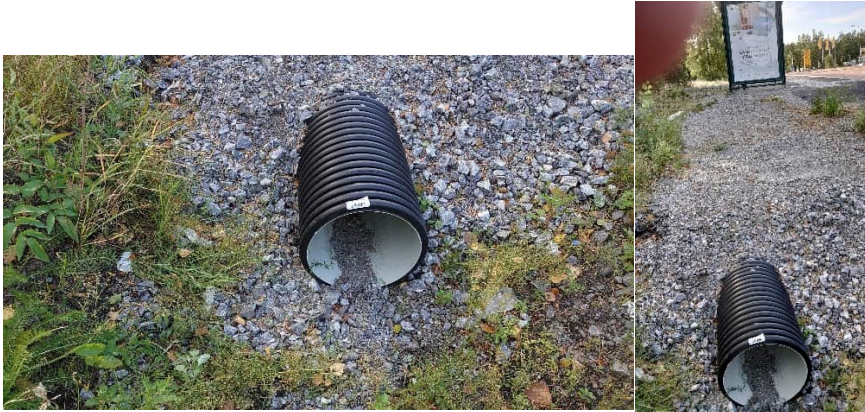
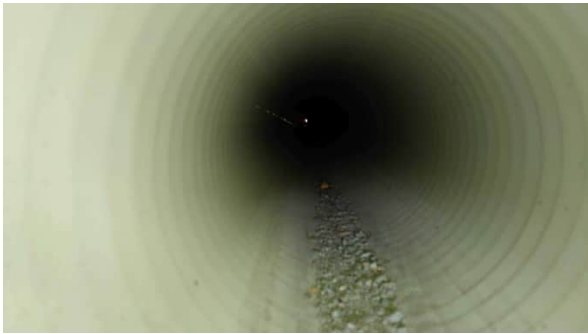
| Inlopp | | | |

| <b>Trumma:</b> Plast 300 | | <b>Sektion:</b> 92-113 högersida | |
| 21,62 | 39,34 | 39,30 | 0,17% |

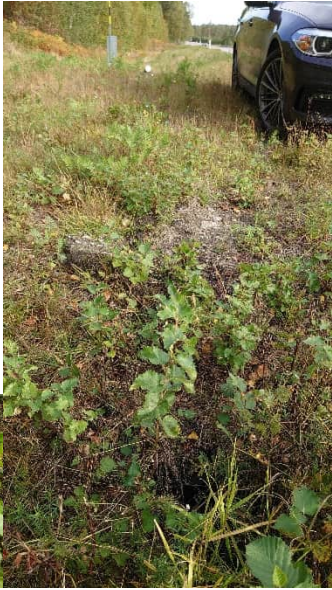
| <b>Trumma:</b> Plast 400 | | <b>Sektion:</b> 2/562 – 2/578 vänster sida | |
| <b>Kommentar:</b><br>Inlopp:<br>Utlopp: trasig i överkant | | | |

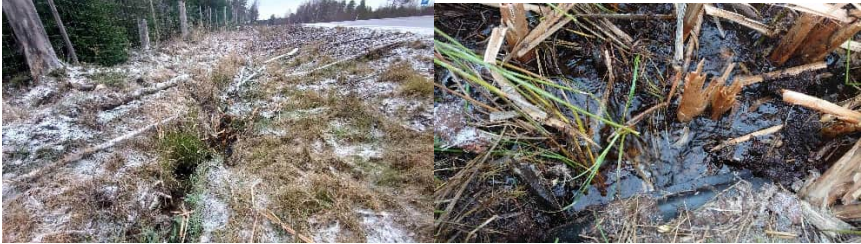
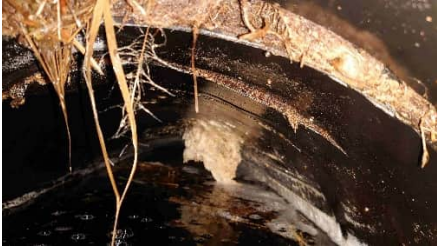
| Inlopp | | | |

| <b>Trumma:</b> pp400 <b>Sektion:</b> 3/027 igenom vägen | | | |
| Utlopp: Syns ej, inmätt fast botten, vatten står vid ändan | | | |

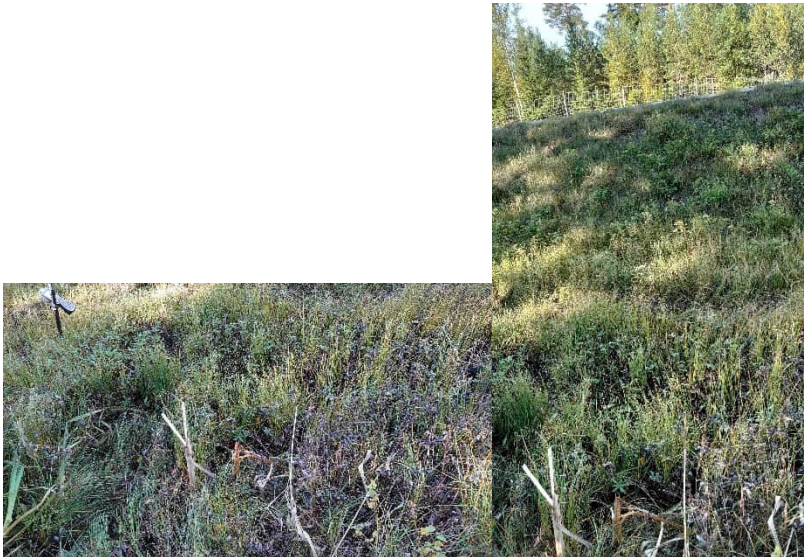
| Utlopp | | | |

| <b>Trumma:</b> Betong 500 <b>Sektion:</b> 3/502 igenom vägen | | | |
| <b>Kommentar:</b><br>Inlopp: Fylld med vatten<br>Utlopp: | | | |

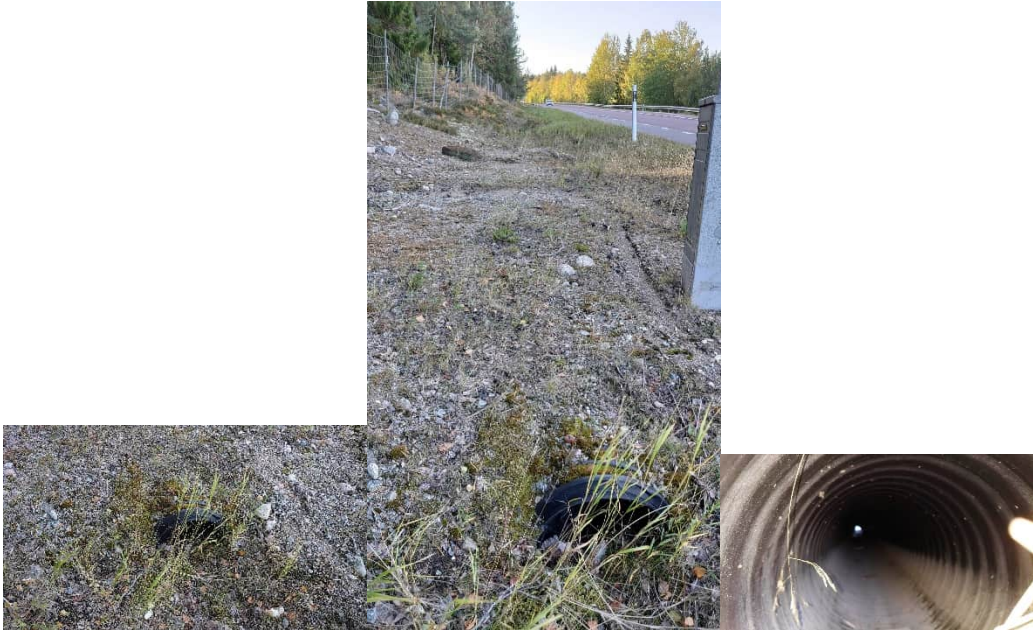
| Inlopp | | | |

| <b>Trumma:</b> Plast 400 | | <b>Sektion:</b> 4/487 – 4/499 | |
| Utlopp: intryckt trasig | | | |

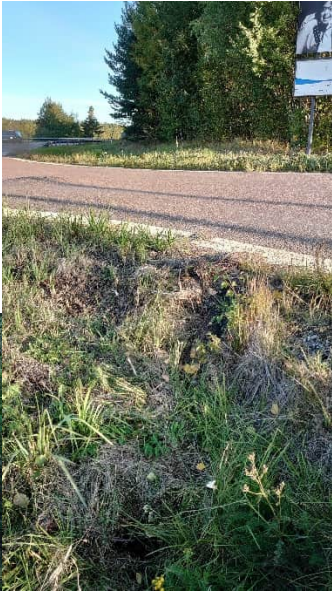
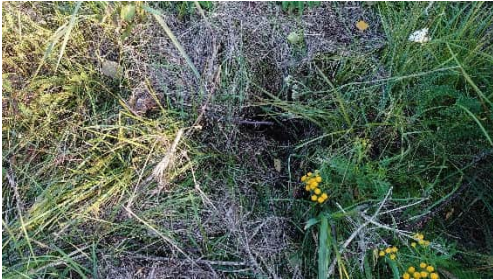
| Utlopp<br><br> | | | |

| <b>Trumma:</b> Plast 300 | | <b>Sektion:</b> 5/070 Högersida | |
| <b>Kommentar:</b><br>Inlopp: saknas inlopp<br>Utlopp: | | | |
