TRAFIKVERKET

**Urspårning Malmbanan  
17 december 2023**

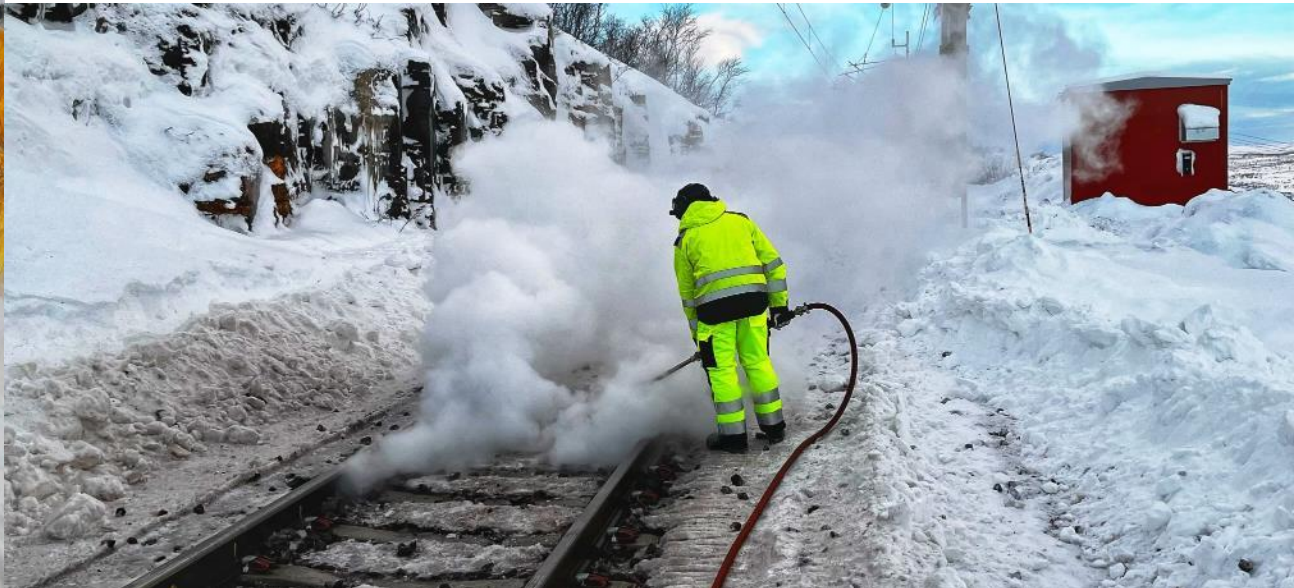
För att möjliggöra återställningsarbetet behöver banan ständigt hållas snöfri.

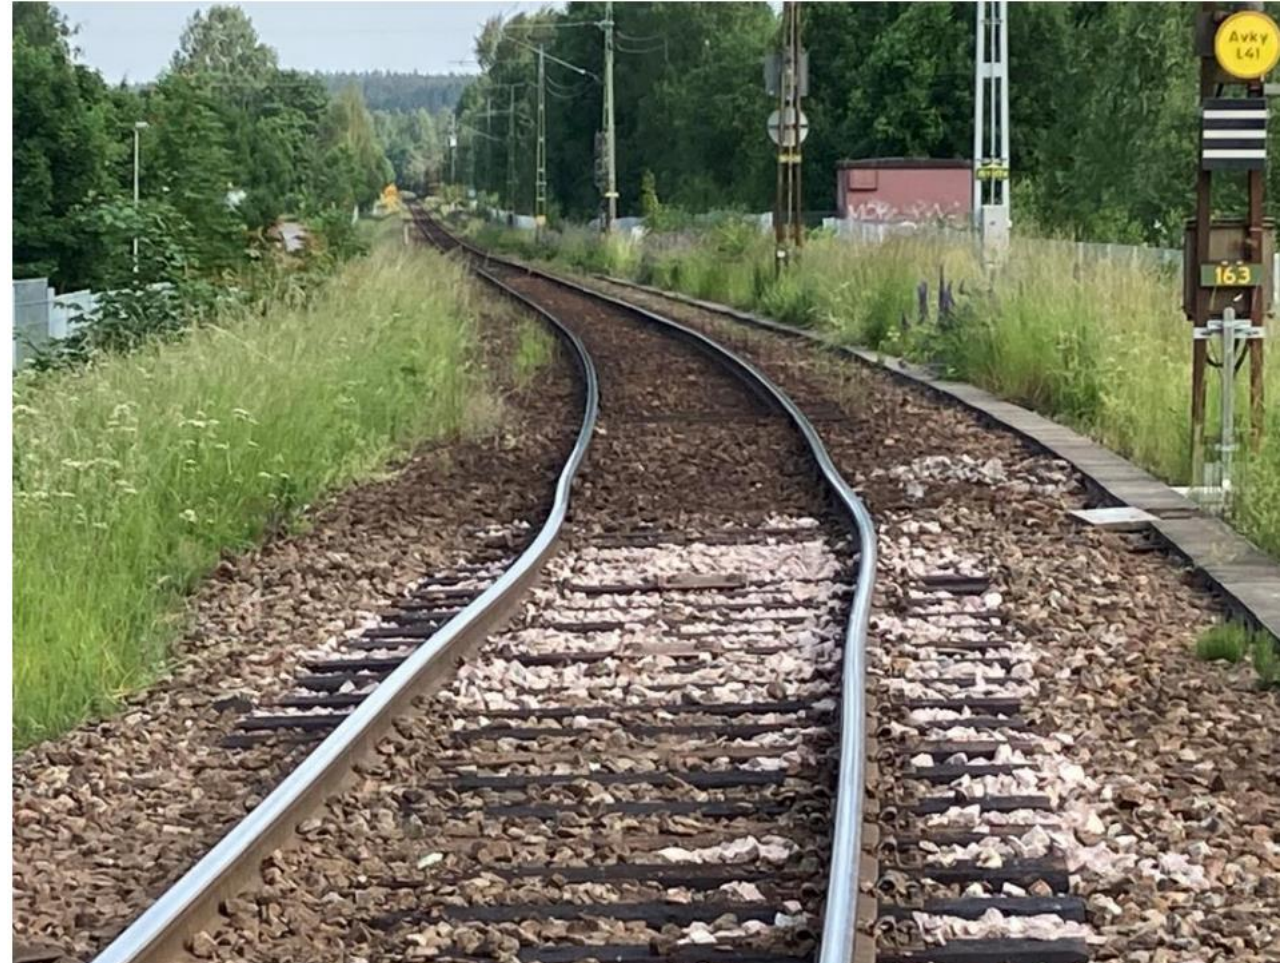
# Vad är en solkurva?

- En solkurva är en ”utknäckning” av spåret på minst 25 mm som utlösts av värme.
- Vid varmt väder expanderar rälerna och tryckkrafter uppspår
