# RAPPORT OM PLANKORSNINGSSOLYCKA I EKTRÄSK 2005-03-29

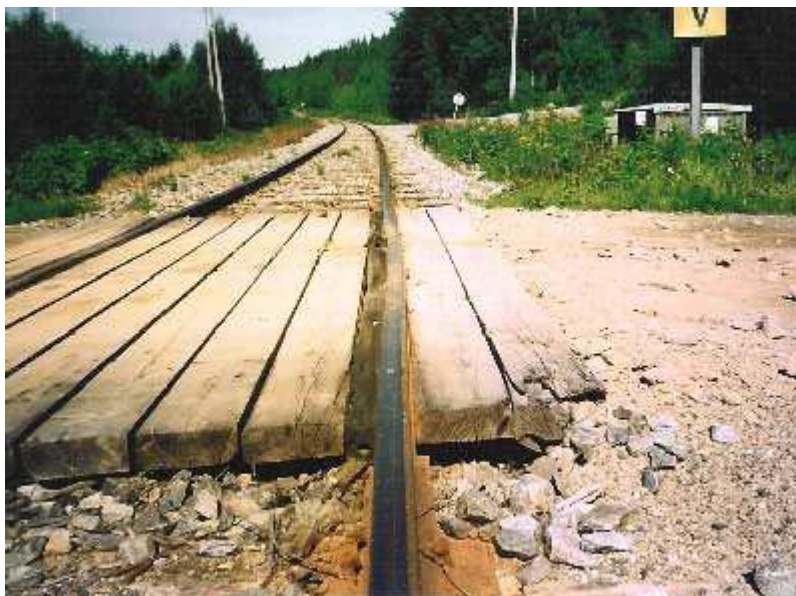
Efter samtal med flera andra trailerchaufförer, så har det framkommit att detta inte är någon ovanlig händelse. Man har varit med om att fastna, höjt trailern och kört vidare utan något allvarligt inträffat. Vissa chaufförer påstår även att man laddat lite extra för att hasa över. Detta förklarar troligen bilden nedan, som togs under 2004 vid en övergång i Hotingsjön mellan Forsmo – Hoting, där spåret skadats av vägfordon som smitit från platsen.
