# Plankorsningar

Studieresa Mittbanan, Östersund och Åre

Dokumenttitel: ALEX23:050 Plankorsningar, studieresa Östersund - Åre

Dokumentdatum: 2023-10-12

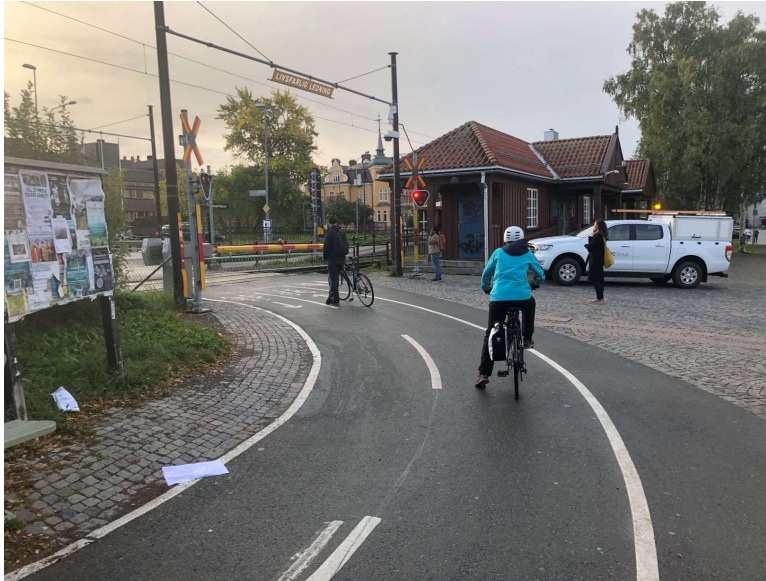
*Plankorsningen sedd i körriktning mot stadens centrum*

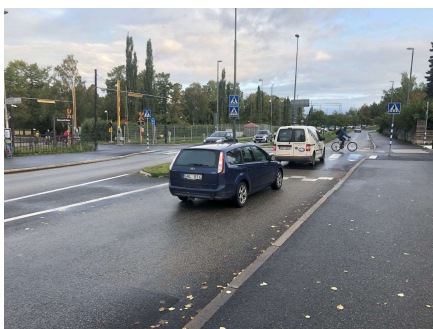
- Påfallande många cyklister tar inte notis om varningssignaleringen, utan fortsätter över plankorsningen även när bommarna håller på att fällas. En anledning kan vara att vänstersvängen precis före järnvägen tar uppmärksamheten från det röda ljuset i kryssmärkessignalen. En annan anledning kan vara att signalen är av storlek liten och därmed svårare att uppfatta än motsvarande signal i storlek normal.

*Vägtrafikanter på Strandgatan ska väja för cyklisterna*

- Ersätt samtliga kryssmärkessignaler med sådana i storlek normal (idag storlek liten). Observera att alla kryssmärken också måste också bytas.
- Överväg förvarningsljus synlig för trafik från Frösön mot centrala staden. Även en extra högt placerad kryssmärkessignal som syns på längre håll.
- Behåll ljudsignalerna men byt till svenskt ljud när detta finns tillgängligt. Ljudsignalerna behöver utvärderas i ett senare skede när kryssmärkessignalerna är utbytta.
- Föreslå kommunen att registrera ett vägnamn, förslagsvis Samuel Permans gata, i Nationella vägdatabasen, NVDB.
- Byt beläggning i plankorsningen.
- Ta bort reflexerna på elskyddsportalen.
- Förtydliga TRVINFRA-00304, när det gäller användning av kryssmärkessignal storlek liten.

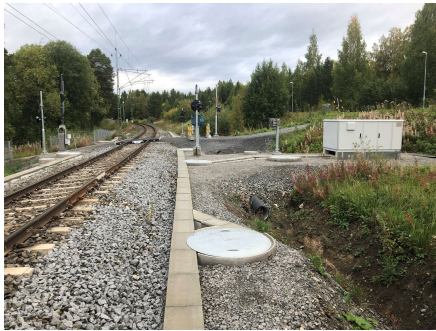
- Intrångsskydd i form av stängsling invid bomdriven saknas.
- En av kabelbrunnarna har vatten i botten.
- Märkskyltar är fastskruvade i skåpet istället för klistrade.
- Platsinformationen är visserligen korrekt men inte placerad på rätt ställe och delvis upp-och-ner.
- Dimensionen på rörkanalisation till yttre objekt konstaterades vara 100 mm, vilket är sin ordning. Klenare rör än 75 mm fungerar dåligt, något som har konstaterats i ett annat projekt.

*Anläggningen ger ett prydligt intryck*

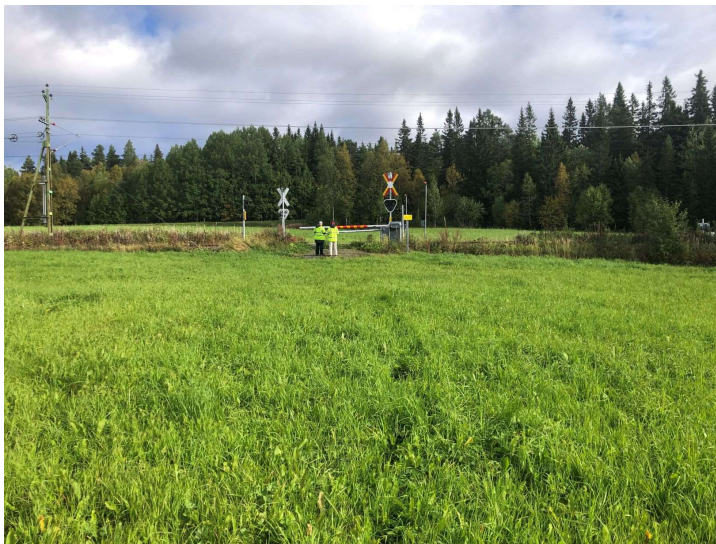
*Vid Lövtorpet odlas vallväxter för gårdens eget behov*

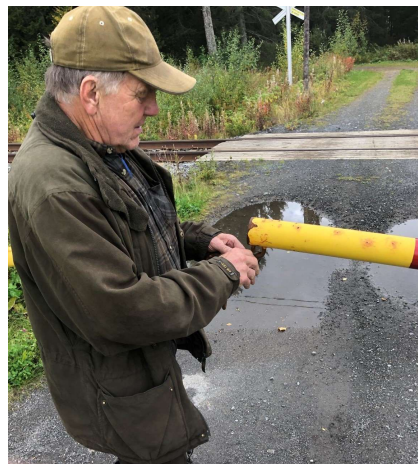
- Sikten ger enligt Plk-webb 6 sekunder att kunna se ett tåg som framförs med banans hastighet. Det finns en notering att röjning ska ske för att förbättra sikten. Denna var dock inte verkställd vid besöket. Nils-Olof påpekade att det kan vara svårt att hinna över med så kort siktsträcka.
- Nils-Olof har på eget initiativ satt upp vägbommar mellan järnvägen och E14 och bestämt att grinden ska vara låst. Vid färden mot plankorsningen Lövtorpet passerades kunde konstaterats att så också var fallet. Nils-Olof kände då inte till vårt oväntade besök.
- Plankorsningen har bristerna farligt krön respektive kort magasin, men dessa är sedan tidigare bedömda att de inte behöver åtgärdas.

*Nils-Olof låser grinden*
