TEKNISKT MEDDELANDE

Ärendenr: TRV 2017/107859

Felavhjälpning vid slingstörningar

Instruktion för felavhjälpning vid slingstörningar i utdelssystem JZU840, version 4

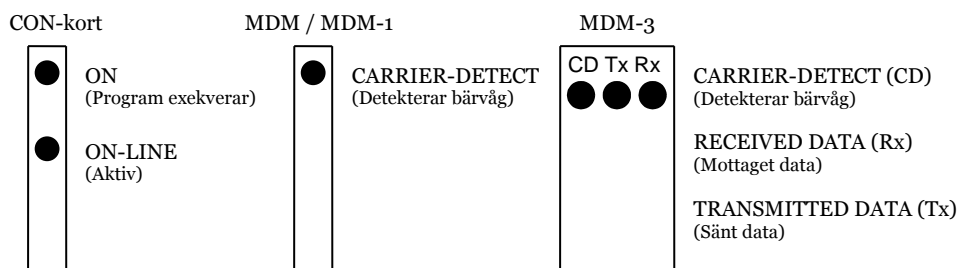
Lysdiödsindikeringar på CON- och MDM-kort

CON-korten ska visa status "ON" och ett av korten ska vara "ON-LINE" och båda MDM-korten ska detektera bärvåg "CARRIER-DETECT".

CON-kort som hängt sig

CON-kort ROF 137 3010/101 och /104 kan hänga sig. Det är svårt att se, men på MDM-3 lyser TX intensivt (med fast sken) då detta inträffar (gäller dock endast för /104). Felet kan åtgärdas genom slå av spänningen till aktuell KC och återställa den efter en liten stund. Hjälper inte detta krävs byte av CON-kort.
