# Vägbyggnad

Kvalitet i byggskedet

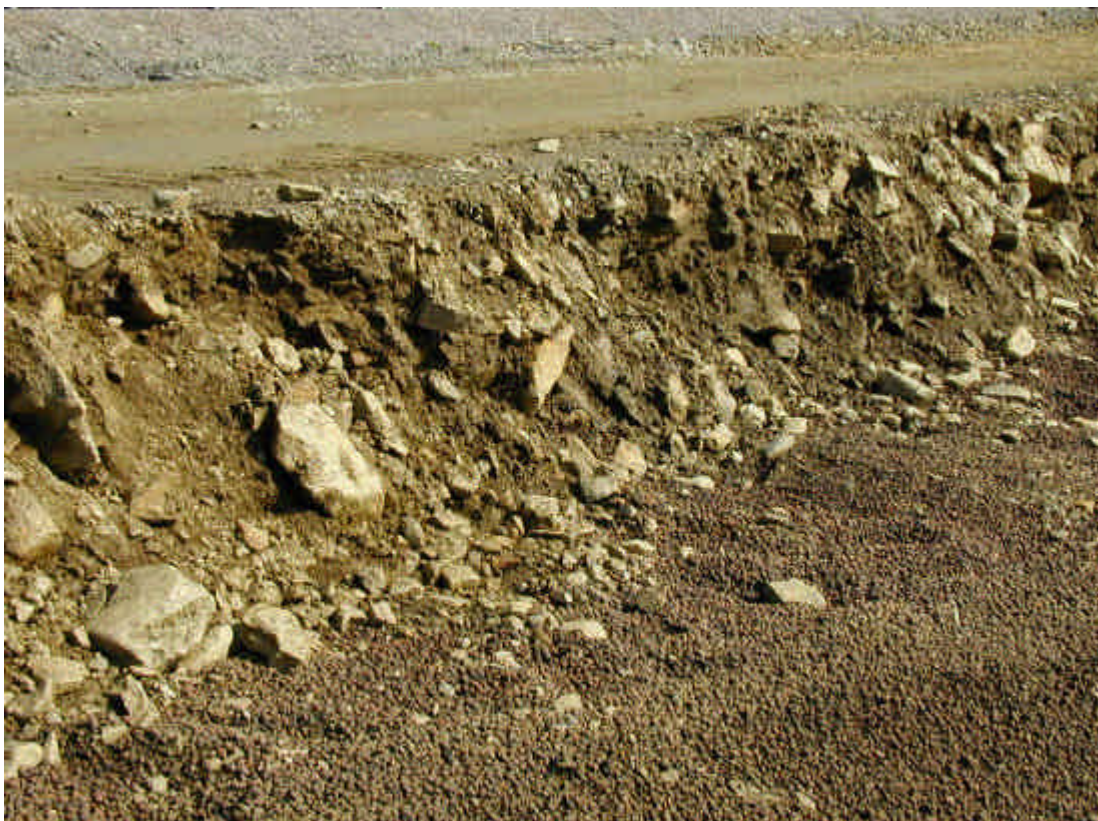
Tveksamt som förstärkningslager!
