Väg 83, Bollnäs – Röste

Vägplan - PM Byggnadsverk, 2020-11-02

Tillståndsbedömning av befintliga stöd Gångbro över Röstean

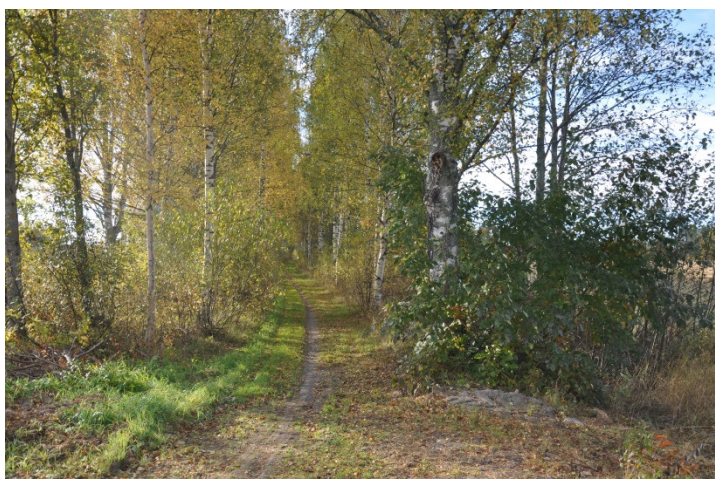
Figur 5 Etapp 1. Föreslagen gång- och cykelväg löper parallellt med väg 83 i cirka 150 meter innan den förgrenas i de olika alternativen.

Sträckan är cirka 1,3 kilometer lång. Första etappen, cirka 150 meter, är gemensam för samtliga alternativ. Enstaka träd behöver fällas, sly behöver röjas och underlaget behöver grusas för att göra sträckan farbar, se figur 5.

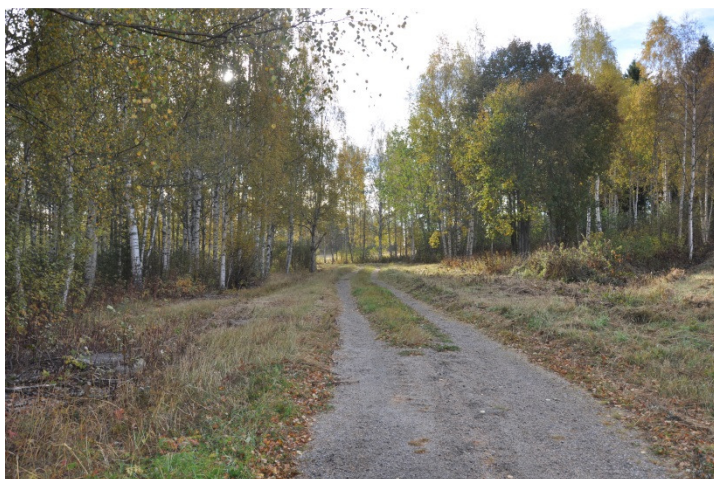
Figur 6 Etapp 2. Alternativ A, sett från söder i den punkt där de olika alternativen förgrenar sig.

Etapp 2 är i behov av utjämning och komplettering av befintligt gruslager på större delen av sträckan, se figur 6.

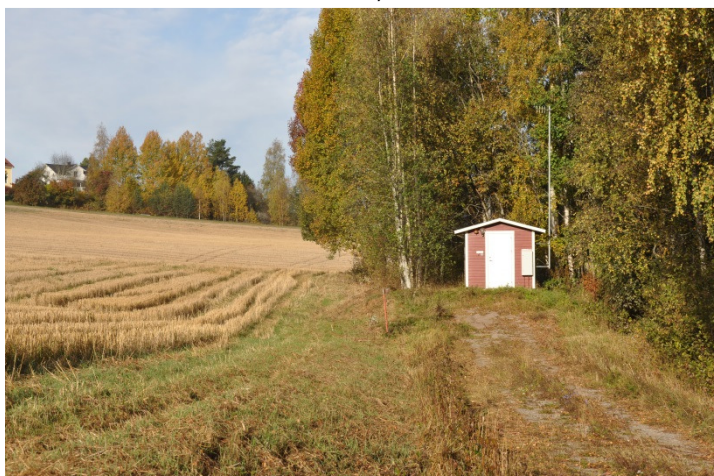
Figur 7 Cirka 400 meter in på alternativ A tar befintlig väg slut. En delsträcka om cirka 200 meter saknas och behöver därmed kompletteras.

Cirka 400 meter in på alternativ A tar befintlig väg slut, se figur 7. Etapp 3, en delsträcka om cirka 200 meter, saknas och behöver därmed kompletteras.

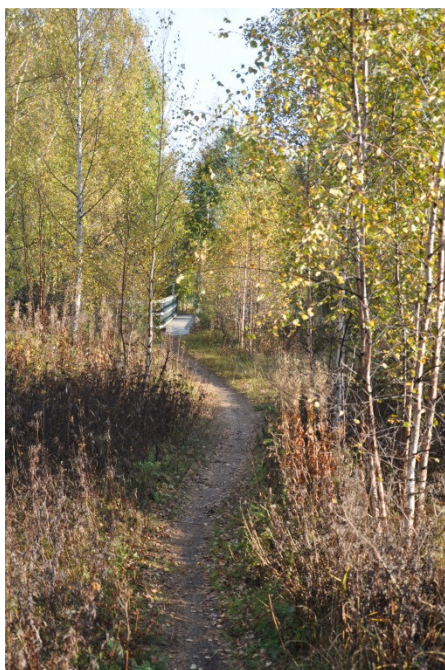
Figur 14 Stigen söder om Röstean fram till befintlig spång.

Öster om väg 83, i linje med ny gång- och cykelpassage, byggs en ny gång- och cykelväg fram till befintlig väg på andra sidan ån. Etapp 2 i behov av breddning och förbättrat underlag, se figur 14. Sly behöver röjas och befintligt grusunderlag kompletteras.

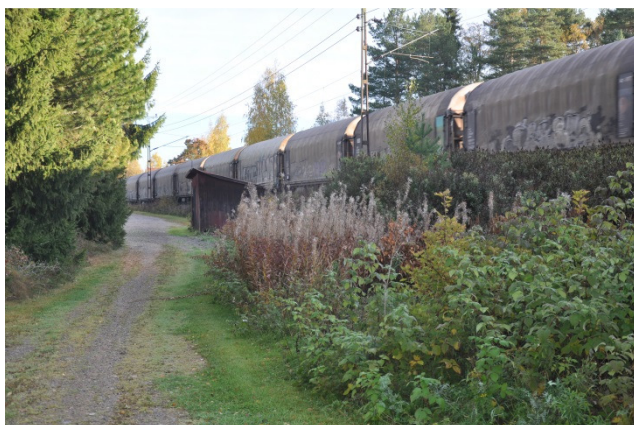
Figur 16 Stigen norr om befintlig spång. Angränsar järnvägen.

Strax norr om spången ansluter etapp 3 till en mindre väg. Under en sträcka går vägen parallellt med järnvägen, med endast ett fåtal meters avstånd, se figur 16. Vid val av alternativ D förespråkas ett stängsel mellan väg och järnväg.

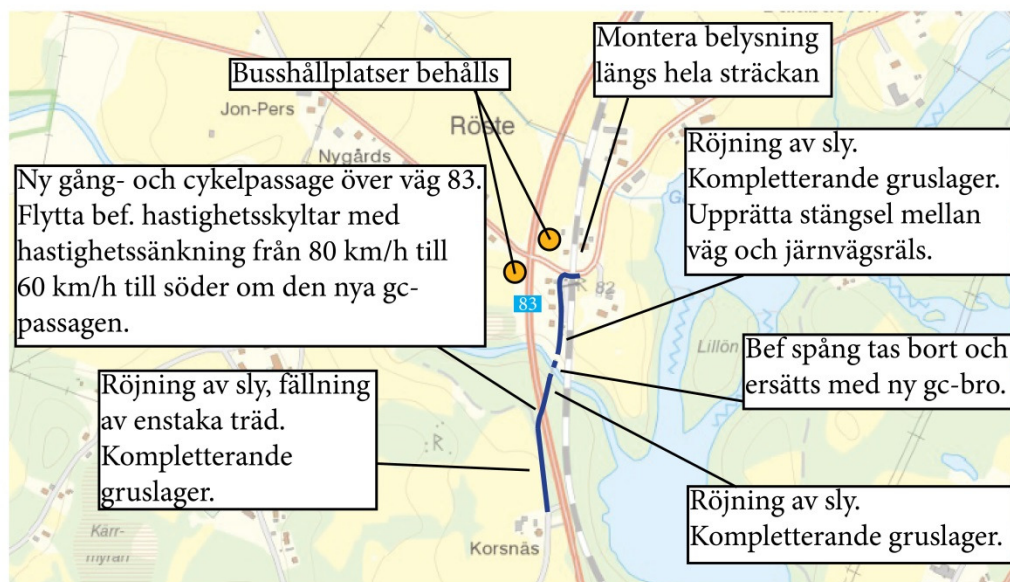
Figur 17 Rekommenderade åtgärder för gång- och cykelväg förbi Röste.

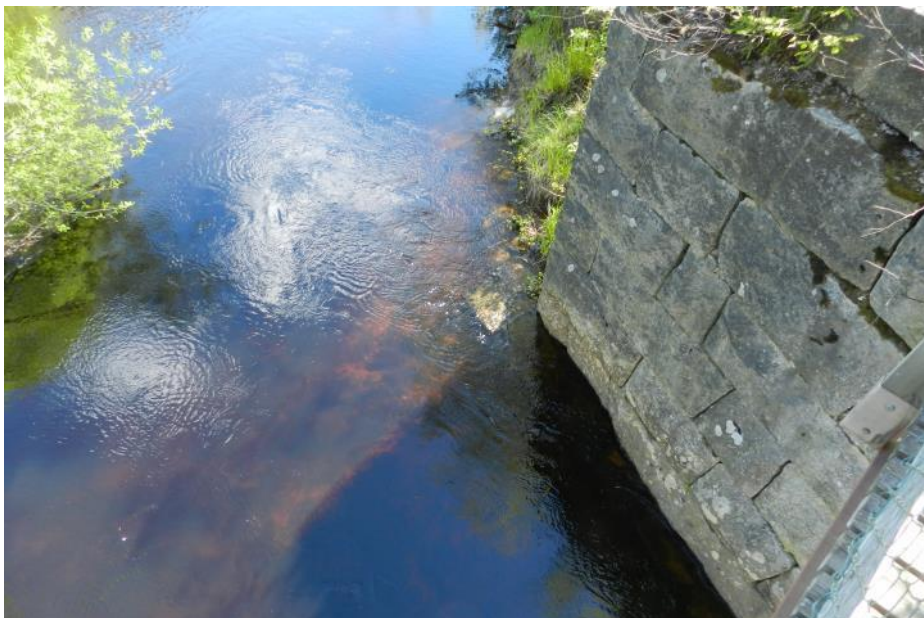
Figur 12 Stenlandfäste på södra sidan.

Det har inte observerats några sprickor i stenarna på någon sida av stödet.
