# **E4 Förbifart Stockholm**

**FSK02**  
**Bergtunnlar**

**RAPPORT**  
**Redovisning av prøvotidsutredning vid Sättra varv med**  
**avseende på buller, Mark- och miljödomstolen vid Nacka**  
**tingsrätt, M1943-16**

**BYGGHANDLING**

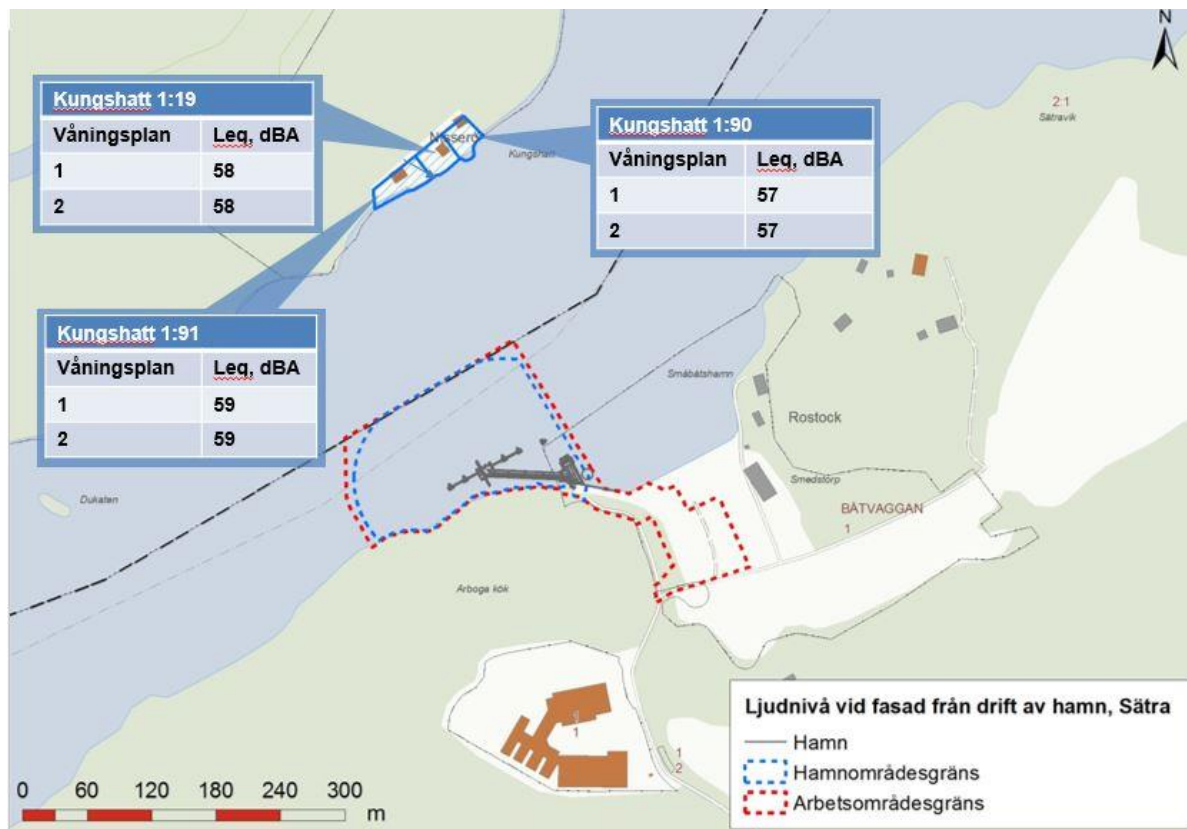
Området ligger i Sätterskogens naturreservat. Hamnen ligger i Stockholms kommun men de närliggande bostäderna ligger i Ekerö kommun. De mest bullerutsatta bostäderna visas i figur 1. Hamnverksamhet bedrivs i huvudsak dagtid kl. 07-22. Lastning nattetid har hitintills inte behövs, men kan bli aktuellt vid något enstaka tillfälle.

Figur 1. Bullerutsatta bostäder från hamnverksamhet på Sättra varv.  
Figuren är hämtad från huvudförhandlingarna i Mark- och miljööverdomstolen. Beräknade bullernivåer vid bostäder är hämtad från rapport oN140068 "PM Buller från hamnverksamhet" som ingått i målet.

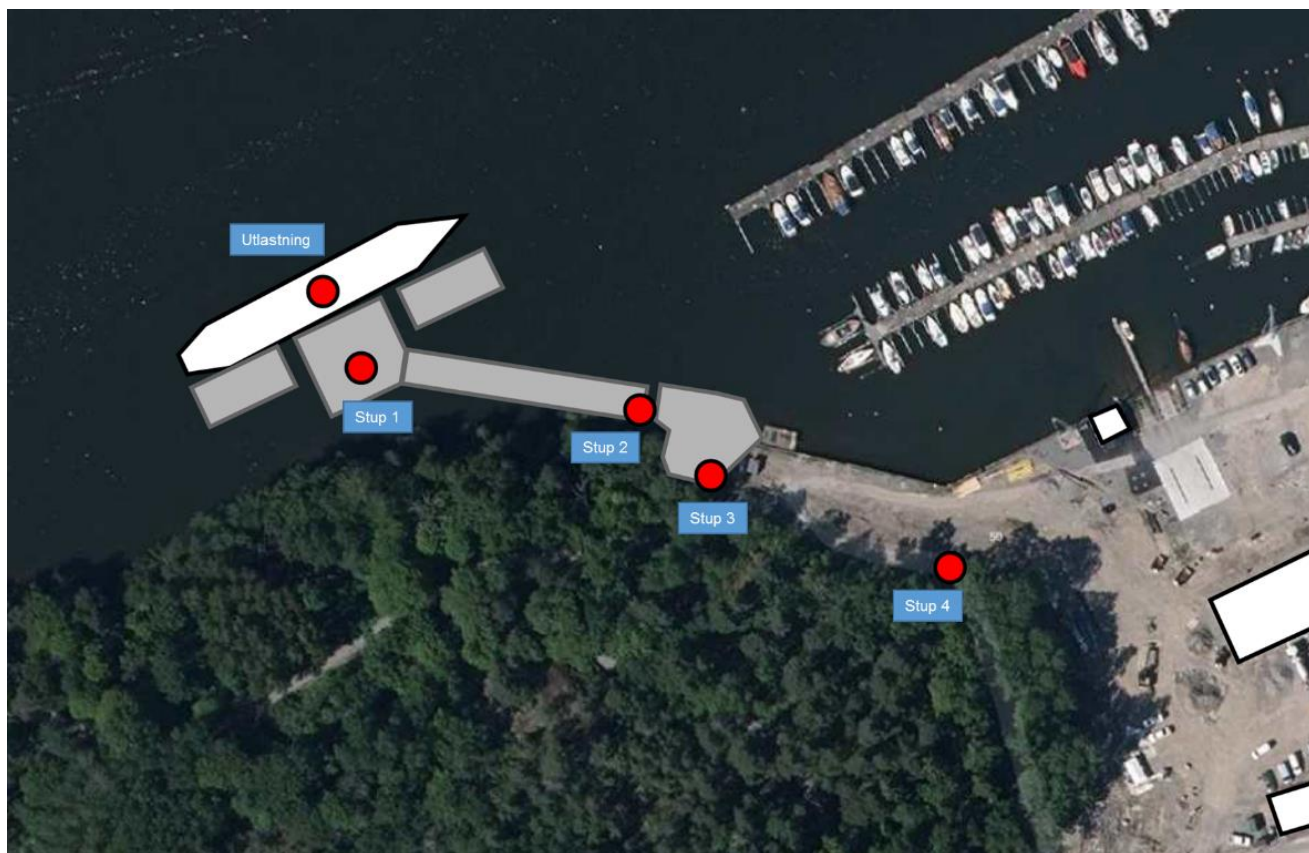
Figur 9. Placering av bullerkällor för inmätning av indata.

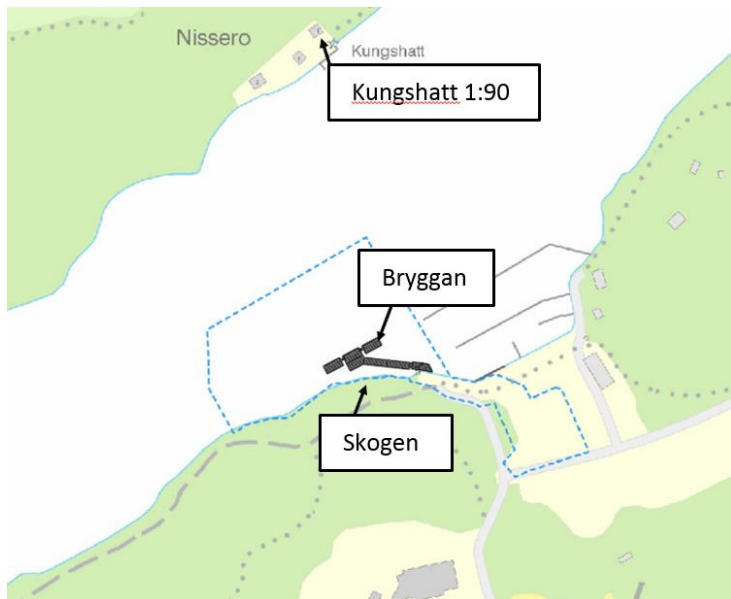
För det dominerande arbetsmomentet lastning av bergmassor har mätningar utförts ute på vattnet i Kungshattsundet och vid en referenspunkt placerad på bryggan samt vid en referenspunkt på fastlandet i Sättra varv, se figur 10. Vid fastställande av ljudeffekten har mätningar på vattnet använts som underlag.

Figur 10. Placering av mätpunkt Kungshatt 1:90 och referenspunkterna Bryggan och Skogen.

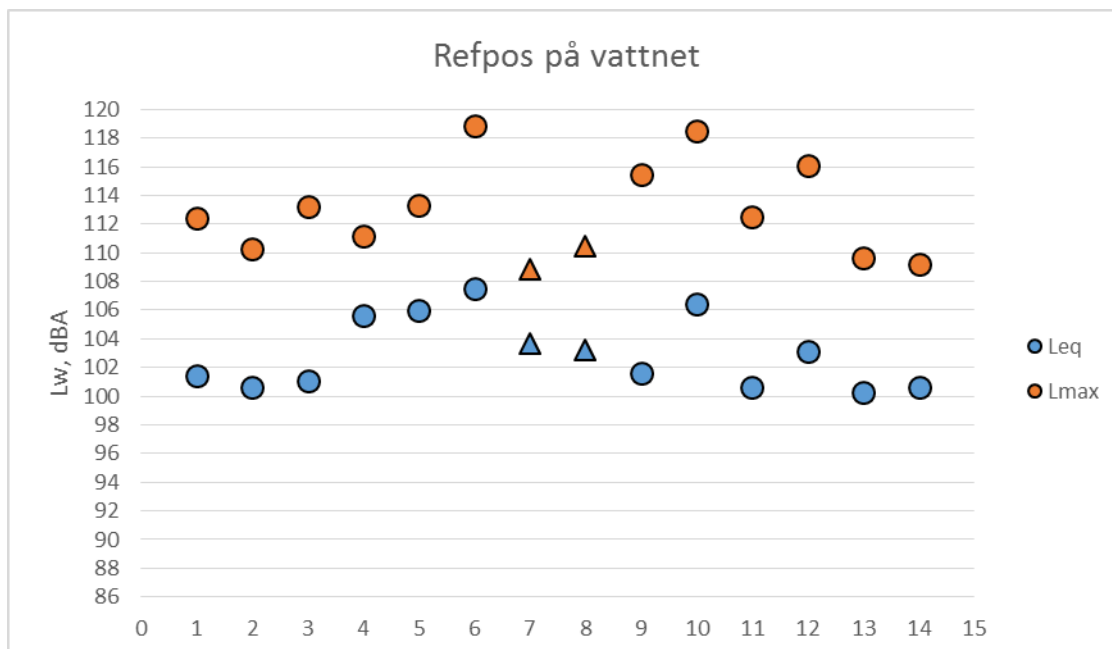
Uppmätt ljudeffekt i referenspunkt på vattnet varierade från 100 dBA till 108 dBA för ekvivalent ljudnivå och mellan 109 till 118 dBA för maximal ljudnivå. Spridningen i mätresultaten redovisas i figur 11. I sammanställningen i tabell 3, sid 20 redovisas den högsta ljudeffekten som uppmättes vid mättillfällena.

Figur 11. Mätresultat – spridning av ljudeffekt för arbetsmoment lastning av bergmassor. Blå markering avser ljudeffekt för ekvivalent ljudnivå och röd markering ljudeffekt för maximal ljudnivå. Cirkelar avser mätningar på fartyg och trianglar avser mätning med träinklätt fartyg, vilket redovisas ytterligare i kapitel bullerskyddsåtgärder.

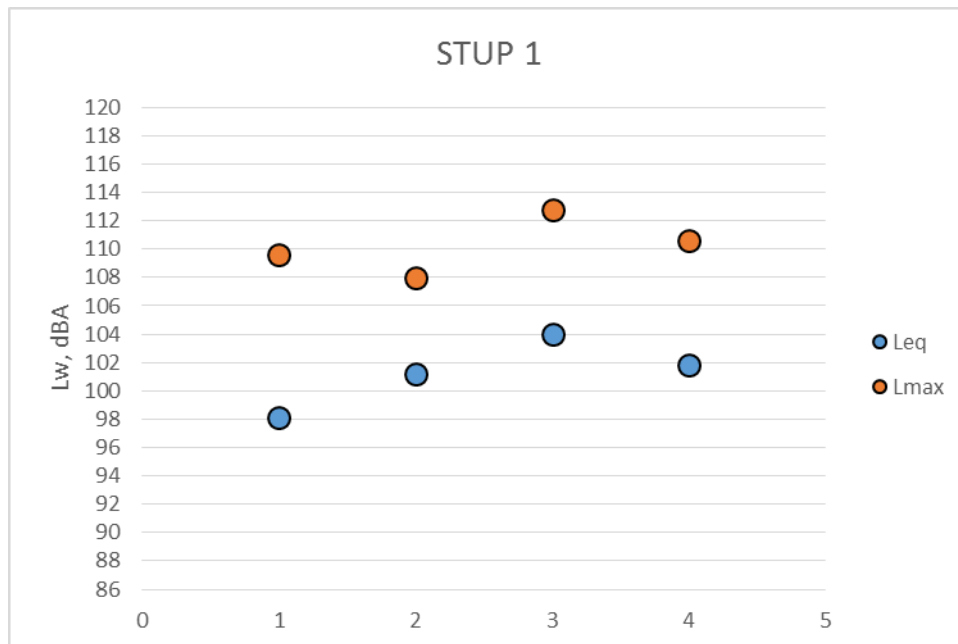
Figur 12. Mätresultat - spridning. Ljudeffekt för stup 1.  
Blå markering avser ljudeffekt för ekvivalent ljudnivå och röd markering ljudeffekt för maximal ljudnivå.

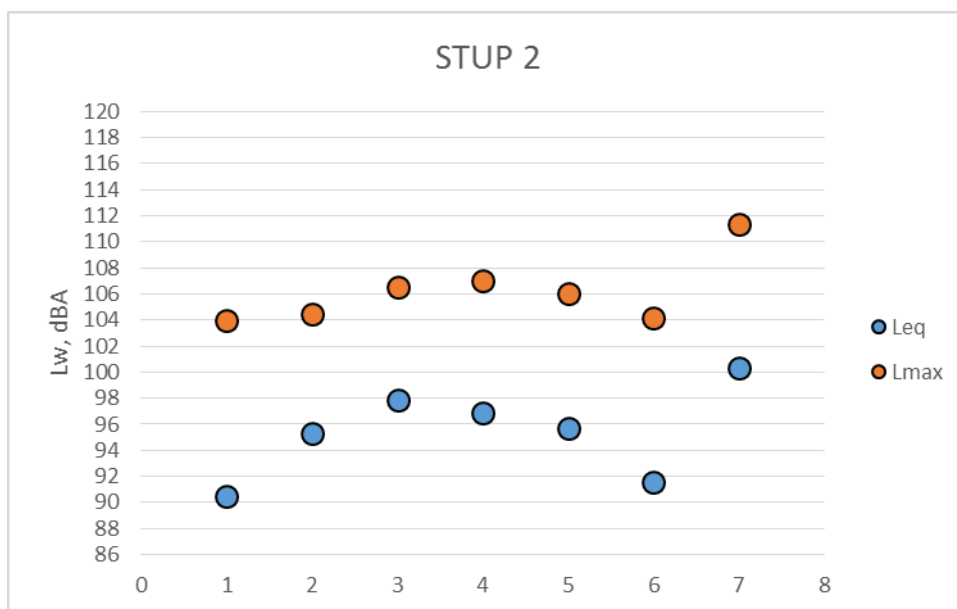
Figur 13. Mätresultat - spridning. Ljudeffekt för stup 2.  
Blå markering avser ljudeffekt för ekvivalent ljudnivå och röd markering ljudeffekt för maximal ljudnivå.

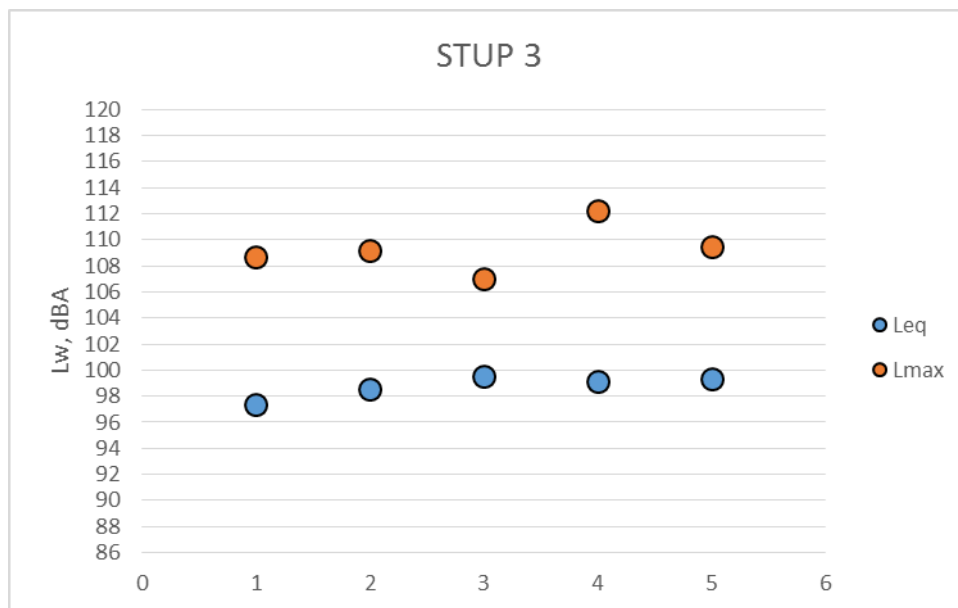
Figur 14. Mätresultat - spridning. Ljudeffekt för stup 3. Blå markering avser ljudeffekt för ekvivalent ljudnivå och röd markering ljudeffekt för maximal ljudnivå.

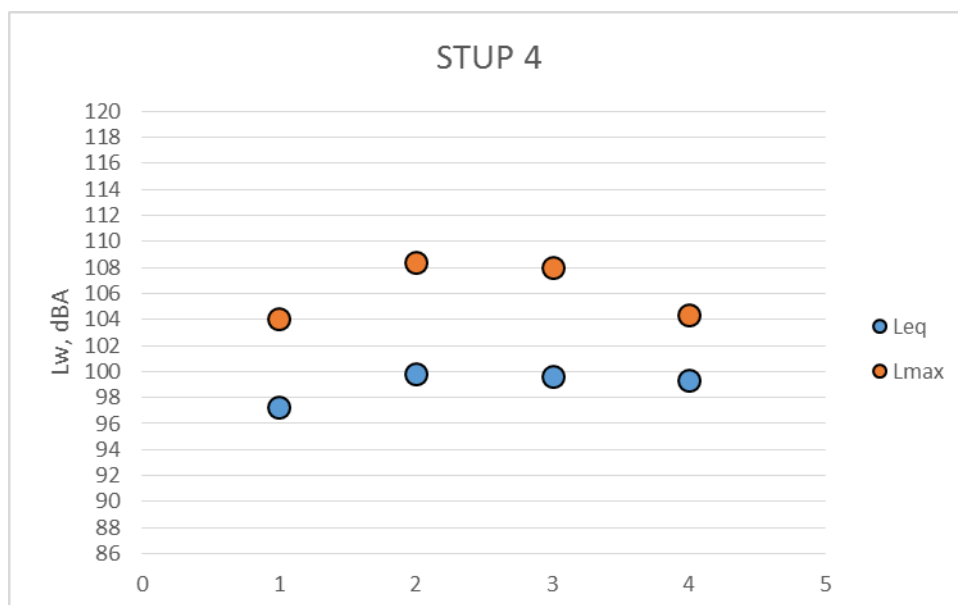
Figur 15. Mätresultat - spridning. Ljudeffekt för stup 4. Blå markering avser ljudeffekt för ekvivalent ljudnivå och röd markering ljudeffekt för maximal ljudnivå.

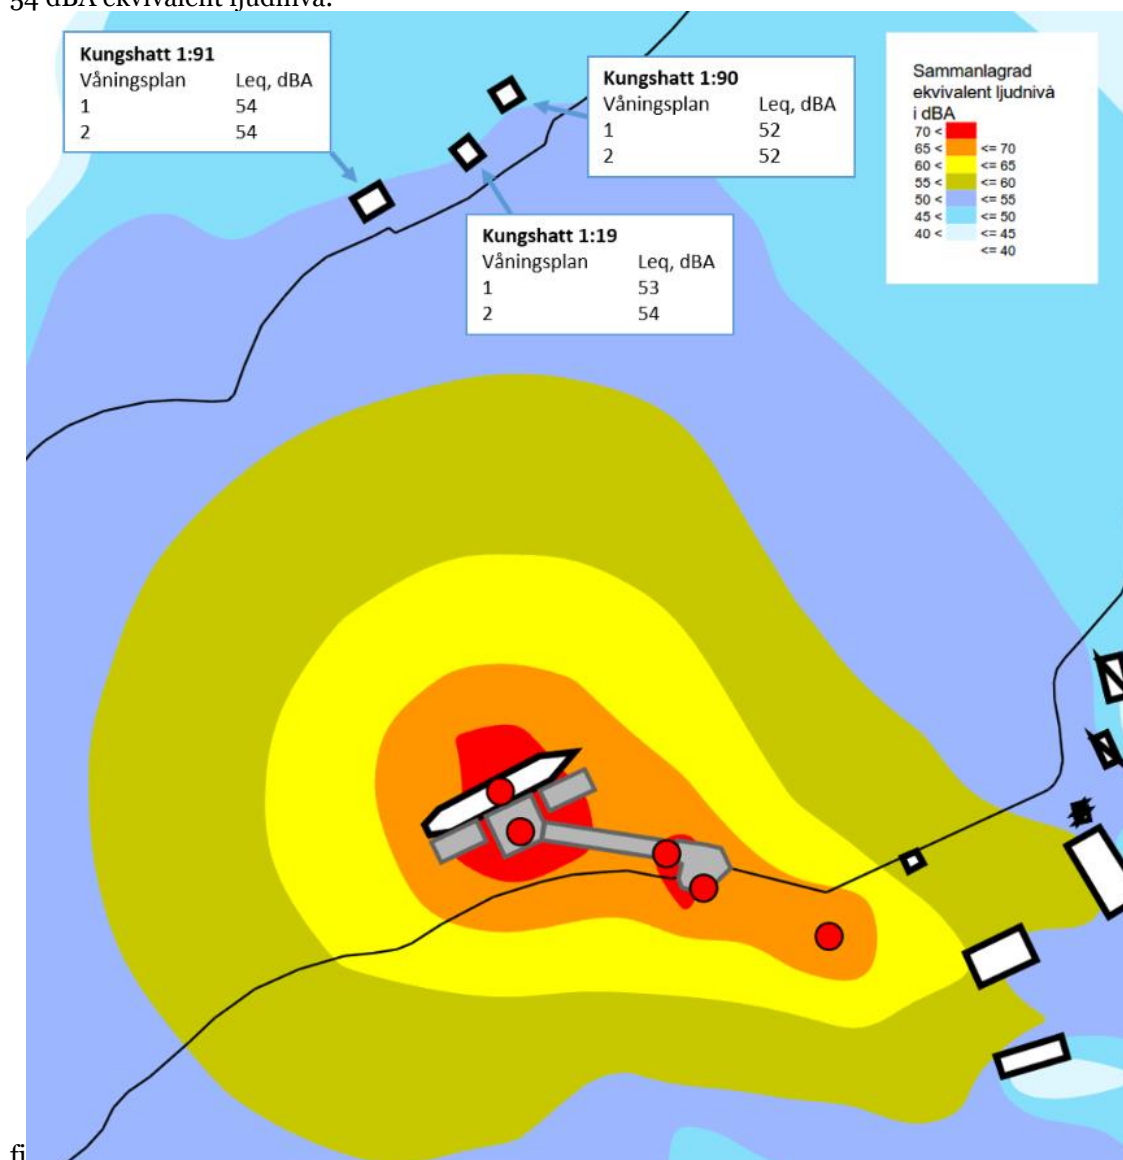
Ljudutbredning av ekvivalent ljudnivå redovisas i figur 16. Beräkning av ljudnivå vid fasad har utförts för de tre närmaste fastigheterna på Kungshatt. Mest bullerutsatta bostadshus beräknas få upp mot 54 dBA ekvivalent ljudnivå.

Figur 16. Ljudutbredning av ekvivalent ljudnivå från hamnverksamhet 2m över mark samt ljudnivåer vid fasad för fastigheterna Kungshatt 1:91, Kungshatt 1:19 och Kungshatt 1:90. Den svarta linjen avser strandkanten.

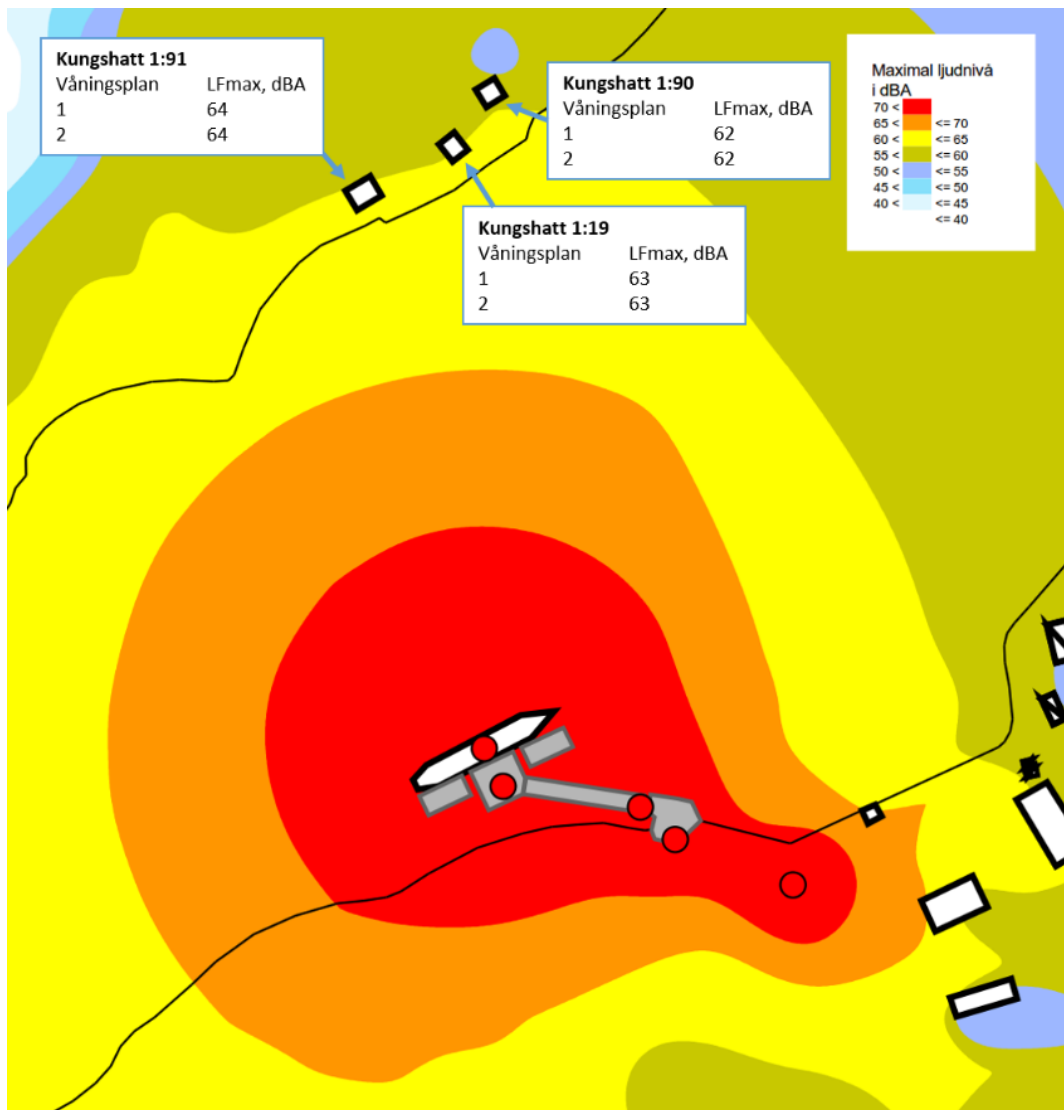
Tidigare har inte maximal ljudnivå vid fasad beräknats. Utifrån ny indata på bullerkällorna och inmätta ljudeffekter för lastning av bergmassor och stup har nya beräkningar av maximal ljudnivå utförts. Ljudutbredning av maximal ljudnivå redovisas i figur 17. Beräkning av maximal ljudnivå vid fasad har utförts för de tre närmaste fastigheterna på Kungshatt. Mest bullerutsatta bostadshus Kungshatt 1:91 beräknas få upp mot 64 dBA maximal ljudnivå.

Figur 17. Ljudutbredning av maximal ljudnivå från hamnverksamhet 2m över mark samt ljudnivåer vid fasad för fastigheterna Kungshatt 1:91, Kungshatt 1:19 och Kungshatt 1:90. Den svarta linjen avser strandkanten.

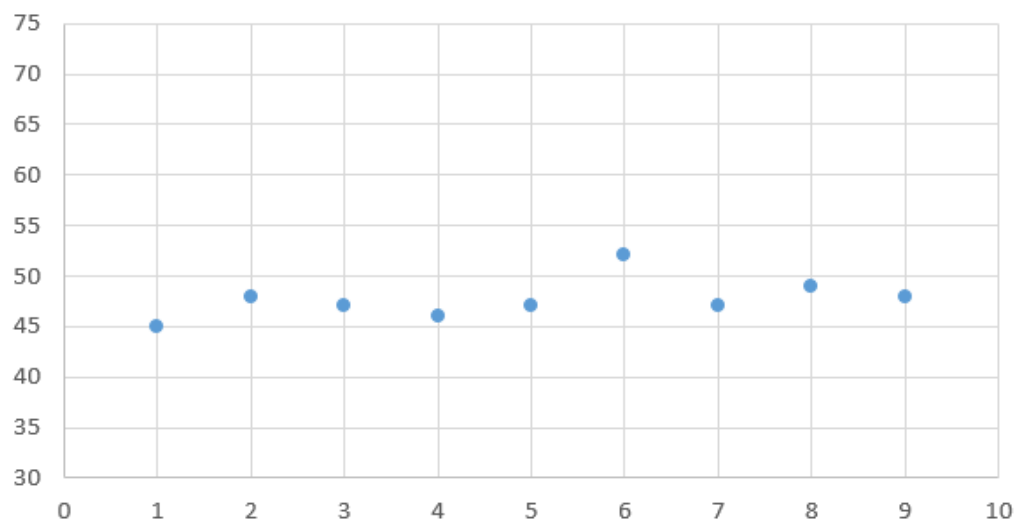
För att redovisa spridningen av mätresultaten har följande grafer med uppmätta ljudnivåer per mätning, för respektive mätpunkt Kungshatt 1:90, Bryggan och Skogen tagits fram, se figur 19-21. Uppmätta ljudnivåer utomhus vid fasad vid Kungshatt 1:90 har varierat mellan 45-52 dBA. Uppmätta ljudnivåer vid referenspunkten Bryggan har varierat mellan 68-70 dBA och uppmätta ljudnivåer vid referenspunkt Skogen har varierat mellan 63-66 dBA. Störst spridning har vi alltså vid Kungshatt 1:90, vilket kan förväntas, eftersom det är den mätpunkt som ligger längst ifrån källan, cirka 250-300 m.

Figur 19. Spridning mätresultat för mätpunkt vid fasad på Kungshatt 1:90.

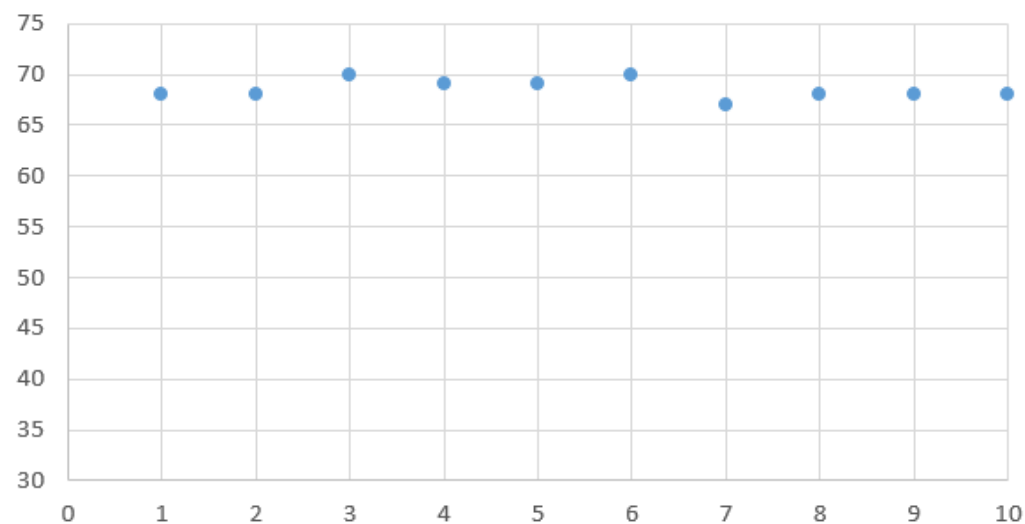
Figur 20. Spridning mätresultat referenspunkt Bryggan.

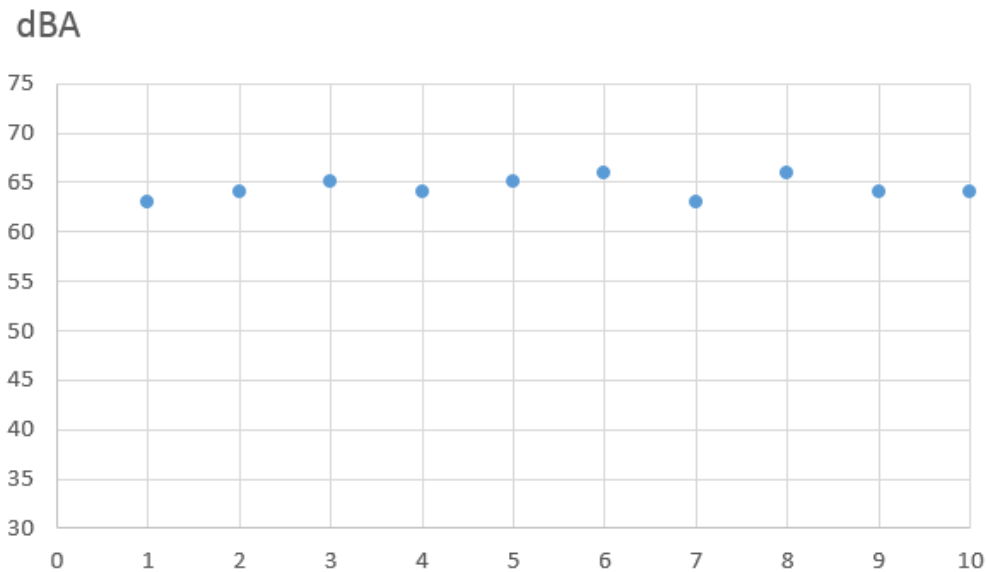
Figur 21. Spridning mätresultat referenspunkt Skogen.
