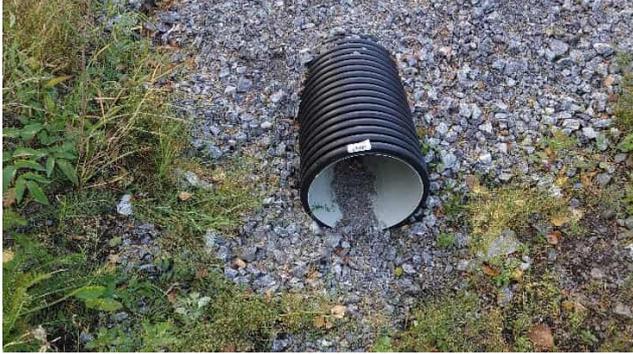
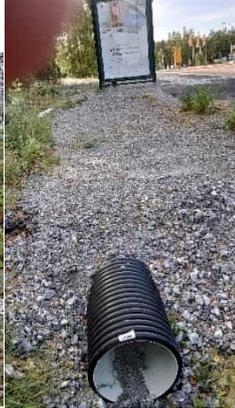
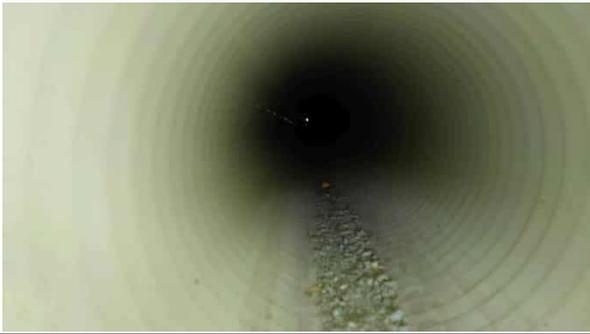
<b>Trumma:</b> Plast 300		<b>Sektion:</b> 92-113 högersida	
<b>Längd</b>	<b>Höjd inlopp</b>	<b>Höjd utlopp</b>	<b>Lutning %</b>
21,62	39,34	39,30	0,17%
<b>Kommentar:</b>			
Inlopp:			
Utlopp:			
Inlopp

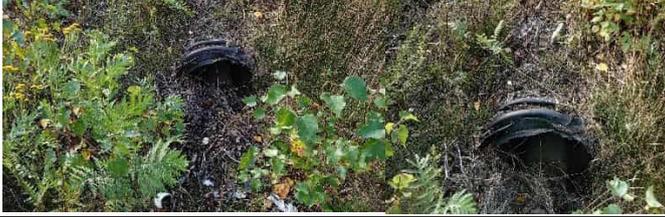
<b>Trumma:</b> Plast 400		<b>Sektion:</b> 2/241 – 2/257 vänstersida	
<b>Längd</b>	<b>Höjd inlopp</b>	<b>Höjd utlopp</b>	<b>Lutning %</b>
16,20	33,22	32,92	1,83%
<b>Kommentar:</b>			
Inlopp:			
Utlopp:			
Inlopp

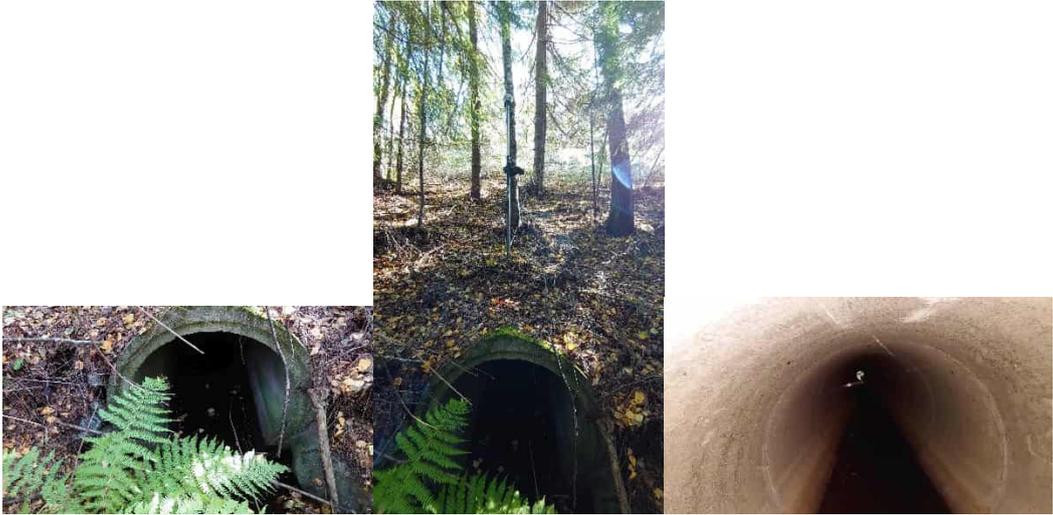
<b>Trumma:</b> Betong 800 <b>Sektion:</b> 2/354 igenom vägen			
<b>Längd</b>	<b>Höjd inlopp</b>	<b>Höjd utlopp</b>	<b>Lutning %</b>
31,70	31,05	30,47	1,85%
<b>Kommentar:</b>			
Inlopp:			
Utlopp:			
Inlopp

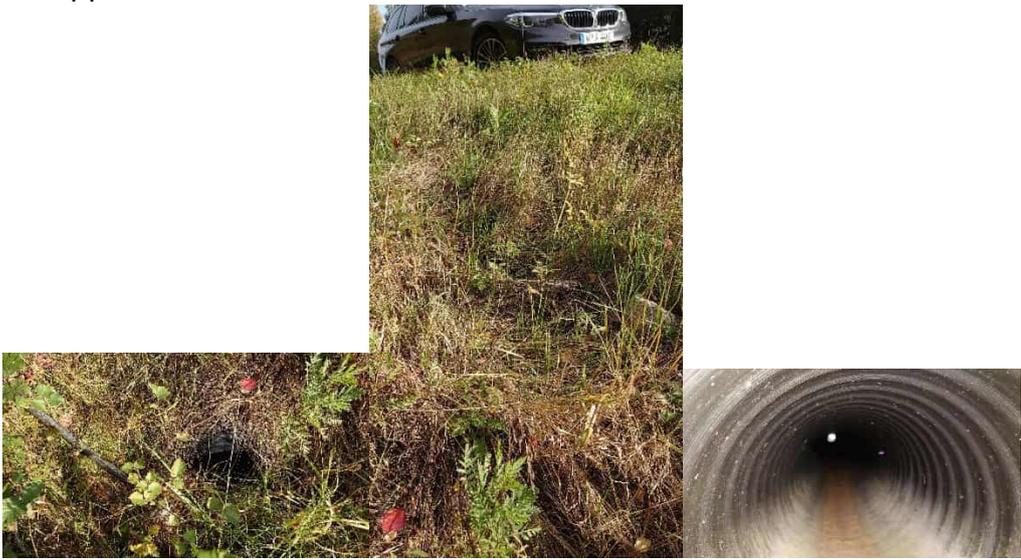
<b>Trumma:</b> Plast 400		<b>Sektion:</b> 2/656 – 2/673 vänstersida	
<b>Längd</b>	<b>Höjd inlopp</b>	<b>Höjd utlopp</b>	<b>Lutning %</b>
16,38	35,91	35,69	1,34%
<b>Kommentar:</b>			
Inlopp:			
Utlopp:			
Inlopp

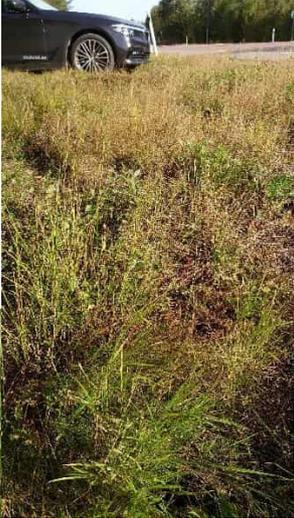
<b>Trumma:</b> Plast 400		<b>Sektion:</b> 3/248 – 3/268 vänstersida	
<b>Längd</b>	<b>Höjd inlopp</b>	<b>Höjd utlopp</b>	<b>Lutning %</b>
19,55	32,16	31,93	1,18%
<b>Kommentar:</b>			
Inlopp:			
Utlopp:			
Inlopp

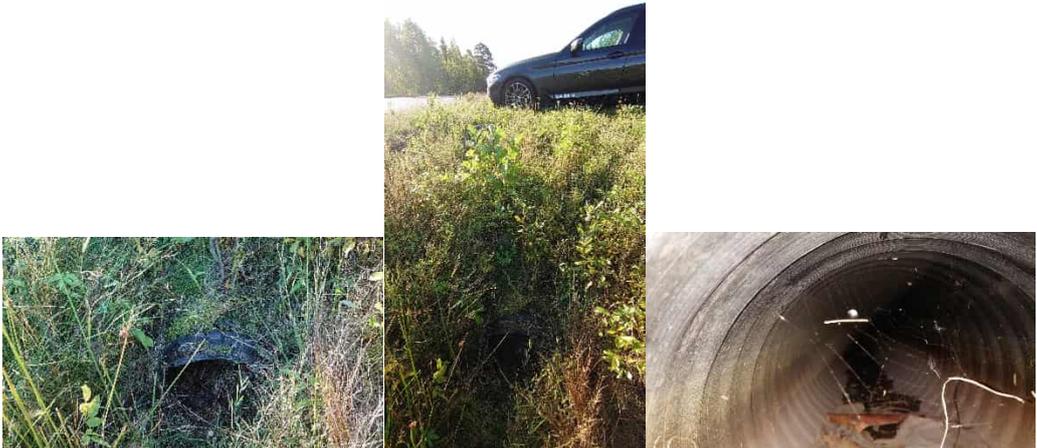
<b>Trumma:</b> Plast 400		<b>Sektion:</b> 3/446 – 3/458 vänstersida	
<b>Längd</b>	<b>Höjd inlopp</b>	<b>Höjd utlopp</b>	<b>Lutning %</b>
12,62	32,26	32,25	0,08%
<b>Kommentar:</b>			
Inlopp:			
Utlopp:			
Inlopp

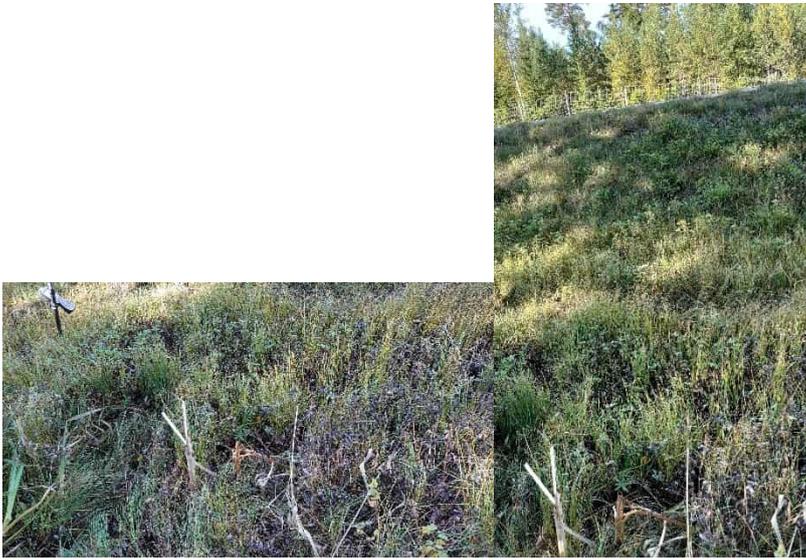
Utlopp

<b>Trumma:</b> Betong 500 <b>Sektion:</b> 3/502 igenom vägen			
<b>Längd</b>	<b>Höjd inlopp</b>	<b>Höjd utlopp</b>	<b>Lutning %</b>
24,07	31,38	31,20	0,77%
<b>Kommentar:</b> Inlopp: Fylld med vatten Utlopp:			
Inlopp

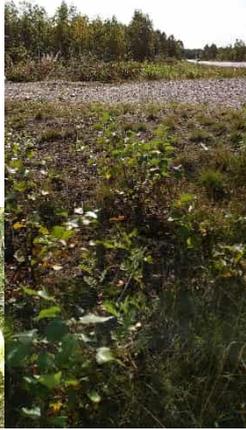
<b>Trumma:</b> Betong 300 <b>Sektion:</b> 3/668 – 3/679 högersida			
<b>Längd</b>	<b>Höjd inlopp</b>	<b>Höjd utlopp</b>	<b>Lutning %</b>
10,74	33,81	33,75	0,58%
<b>Kommentar:</b>			
Inlopp:			
Utlopp:			
Inlopp

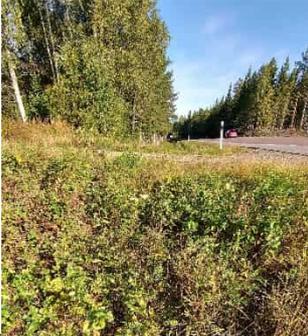
<b>Trumma:</b> Plast 400		<b>Sektion:</b> 3/749 – 3/762 vänstersida	
<b>Längd</b>	<b>Höjd inlopp</b>	<b>Höjd utlopp</b>	<b>Lutning %</b>
12,42	33,40	33,15	1,96%
<b>Kommentar:</b> Inlopp: Utlopp:			
Inlopp

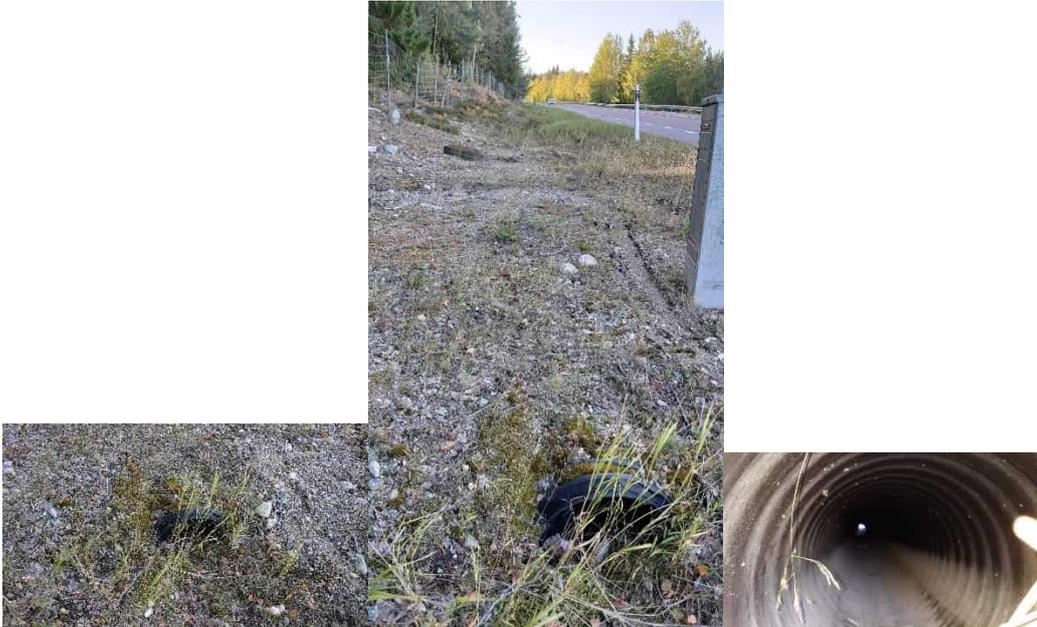
<b>Trumma:</b> Plast 400		<b>Sektion:</b> 4/487 – 4/499	
<b>Längd</b>	<b>Höjd inlopp</b>	<b>Höjd utlopp</b>	<b>Lutning %</b>
12,37	30,70	30,52	1,51%
<b>Kommentar:</b> Inlopp: Utlopp: intryckt trasig			
Inlopp

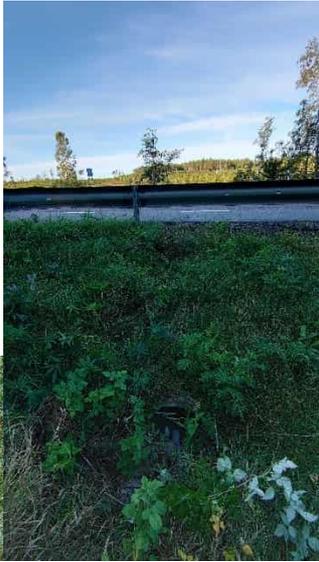
<b>Trumma:</b> Betong 500 <b>Sektion:</b> 4/728			
<b>Längd</b>	<b>Höjd inlopp</b>	<b>Höjd utlopp</b>	<b>Lutning %</b>
17,70	29,68	29,40	1,58%
<b>Kommentar:</b>			
Inlopp:			
Utlopp:			
Inlopp

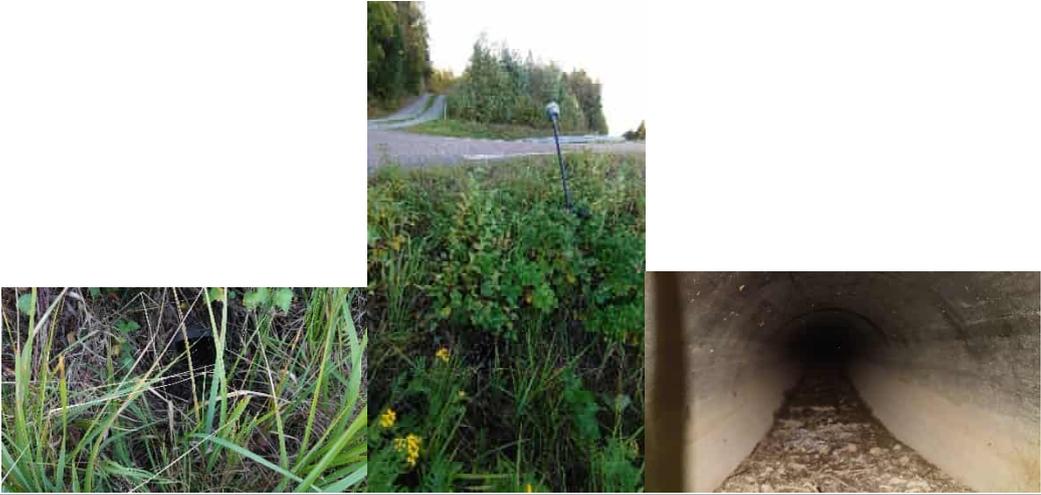
Utlopp

<b>Trumma:</b> Plast 400		<b>Sektion:</b> 4/931 – 4/941 högersida	
<b>Längd</b>	<b>Höjd inlopp</b>	<b>Höjd utlopp</b>	<b>Lutning %</b>
Ca 10		26,57	%
<b>Kommentar:</b> Inlopp: saknas Utlopp:			
Inlopp

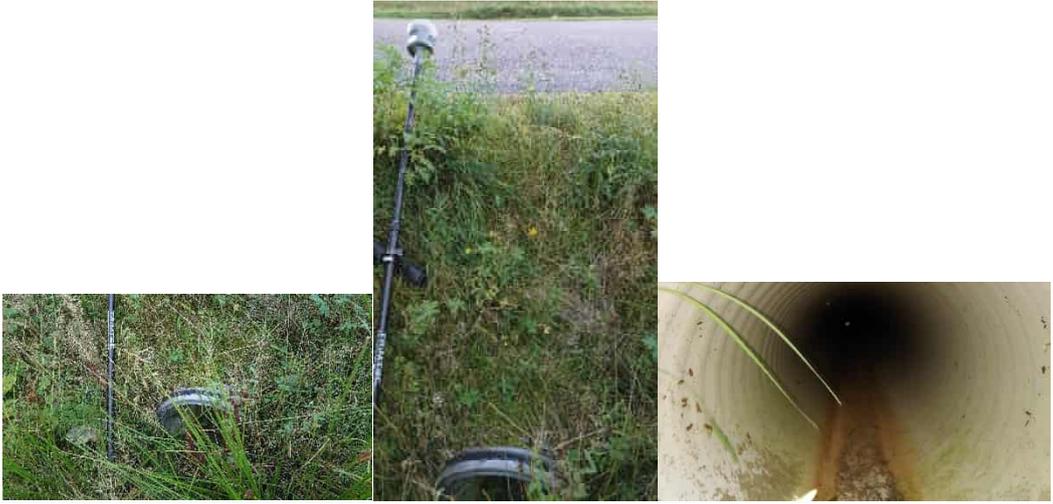
<b>Trumma:</b> Plast 400		<b>Sektion:</b> 4/969 – 4/973 högersida	
<b>Längd</b>	<b>Höjd inlopp</b>	<b>Höjd utlopp</b>	<b>Lutning %</b>
21,08	26,41	25,95	2,21%
<b>Kommentar:</b>			
Inlopp:			
Utlopp:			
Inlopp

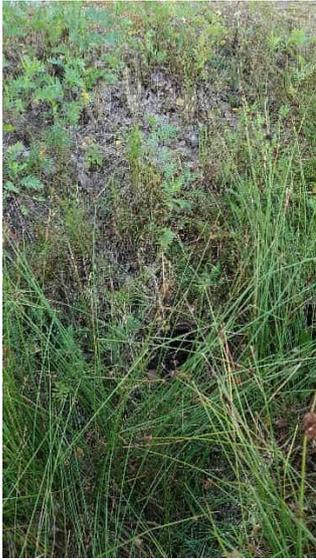
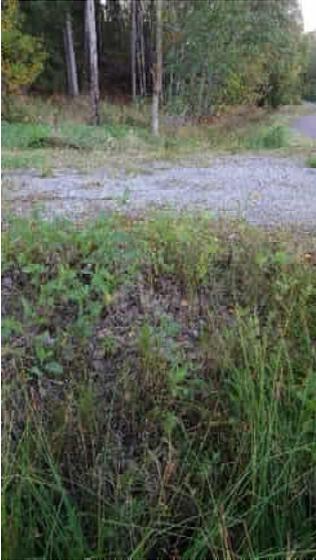
<b>Trumma:</b> Plåt 300		<b>Sektion:</b> 4/970 – 4/980 Högersida	
<b>Längd</b>	<b>Höjd inlopp</b>	<b>Höjd utlopp</b>	<b>Lutning %</b>
9,12	26,51	26,42	1,02%
<b>Kommentar:</b> Inlopp: Utlopp:			
Inlopp

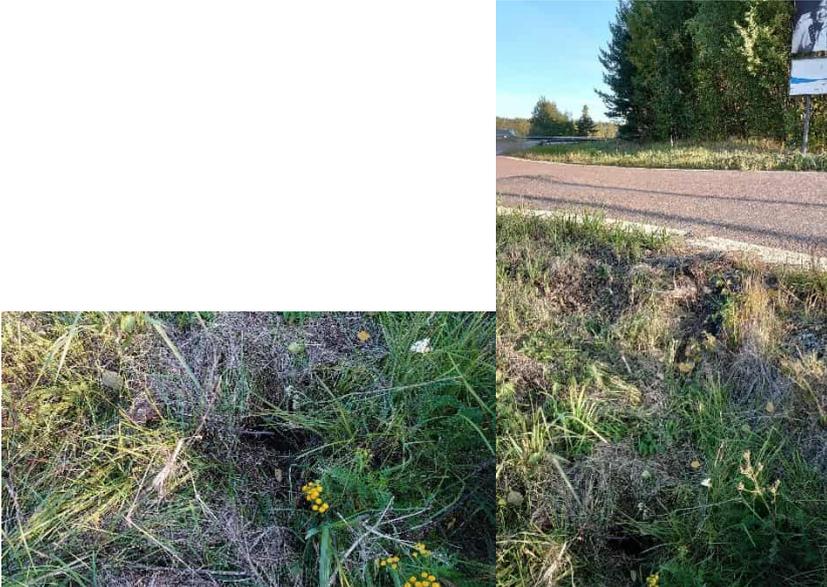
Utlopp

<b>Trumma:</b> Plast 300		<b>Sektion:</b> 5/070 Högersida	
<b>Längd</b>	<b>Höjd inlopp</b>	<b>Höjd utlopp</b>	<b>Lutning %</b>
Ca 10		26,19	%
<b>Kommentar:</b> Inlopp: saknas inlopp Utlopp:			
Inlopp
