DETALJER

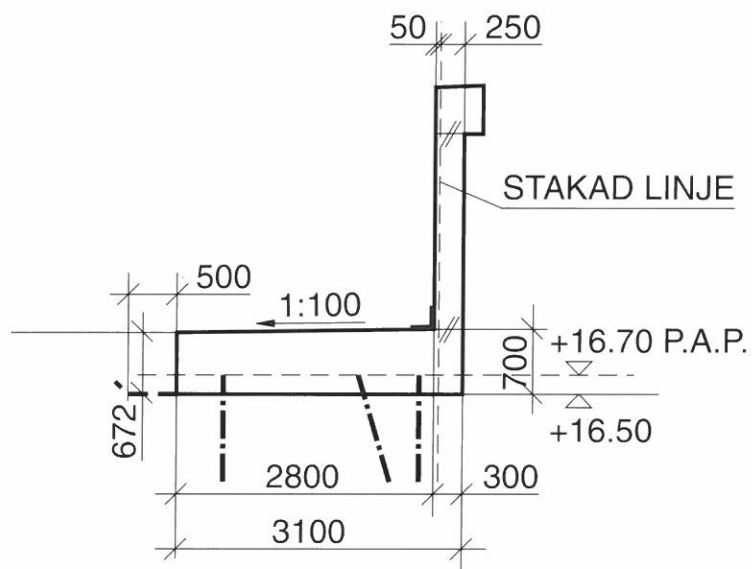
### Dåligt!

Den på ritningen angivna lutningen är till för att vattenavrinning skall erhållas. Jämför ritningen nedan med verkligt utförande av bottenplattans överyta.

Bottenplattans överyta skall luta enligt gällande arbetsritning.

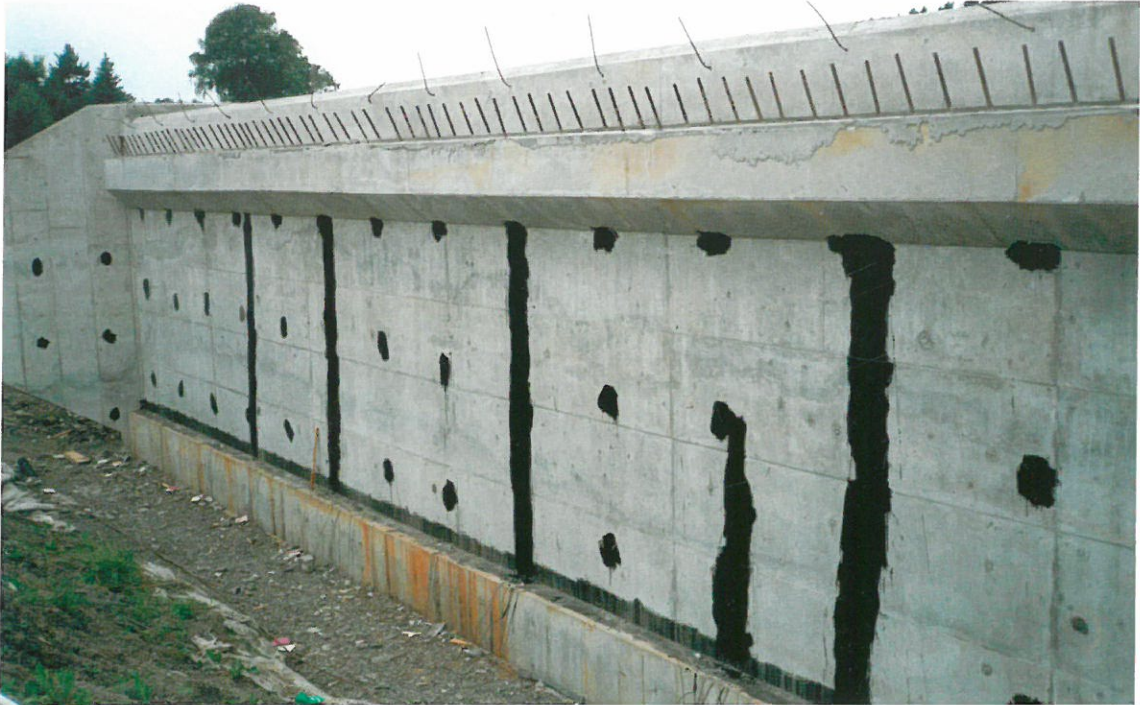
Isoleringsmatta klistras över sprickor på baksida ramben.  
Injekteringsbara genomgående sprickor skall injekteras i ramben enligt skiss.

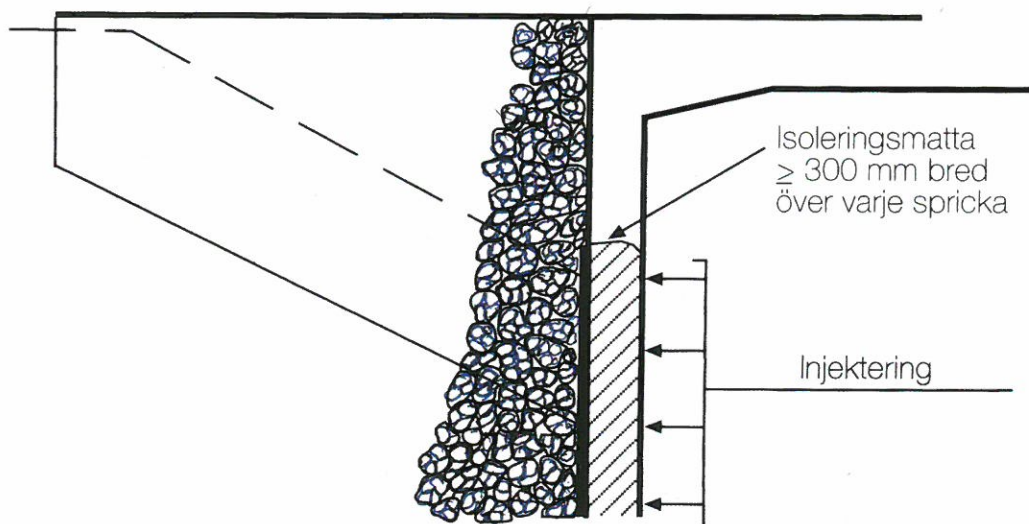
En genomgående spricka skall alltid tätas på den sida där injekteringen inte utförs. Tätningen kan ske genom spackling (med epoxispackel) och genom att en minst 300 mm bred remsa av isoleringsmatta limmas centriskt över sprickan över varje gjutfog på motfyllningssidan!

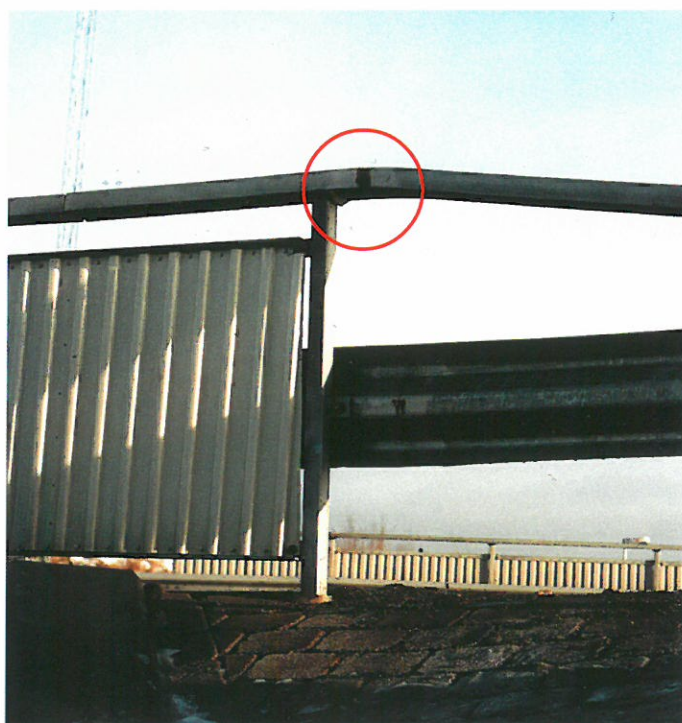
### Varmförzinkning saknas!

Stålet har slipats på plats vid monteringen.

Ytbehandlingen är borta. Korrosion startar omedelbart!

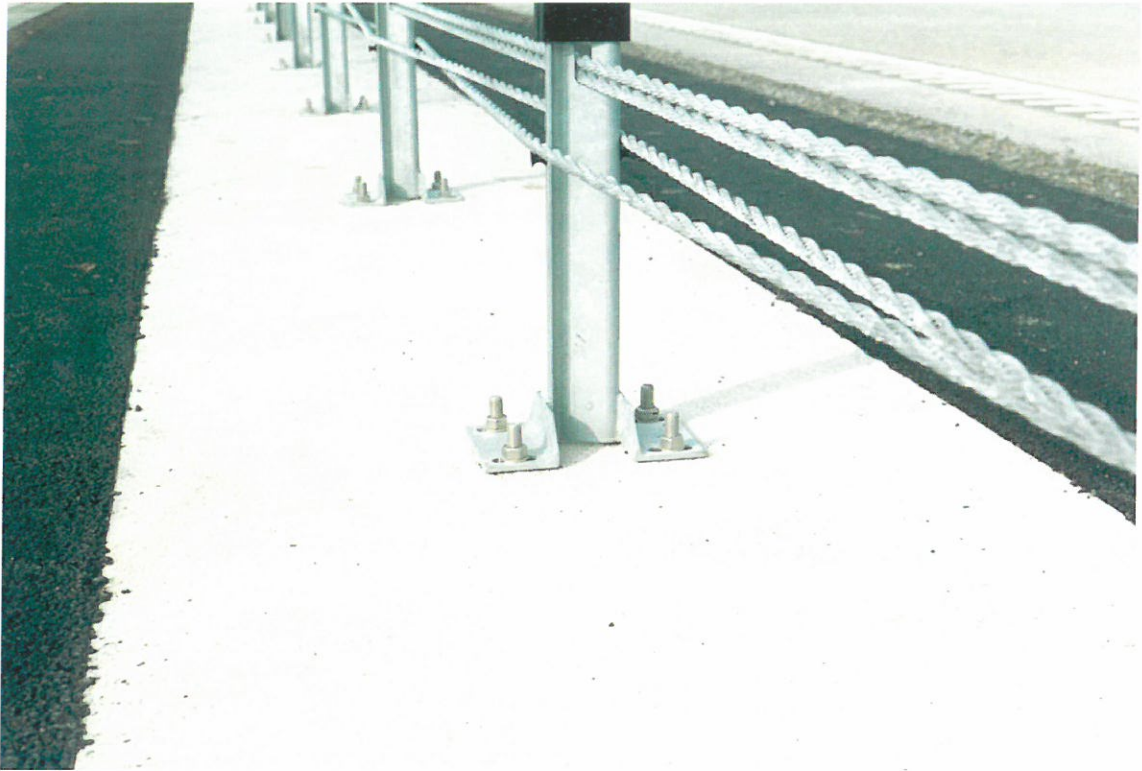
Exempel på ställineräcke i mittremsa över broar på väg E6 i Halland.

Infästningen på nya broar utförs enligt alternativet betongplatta på ritning 584:1G-j.

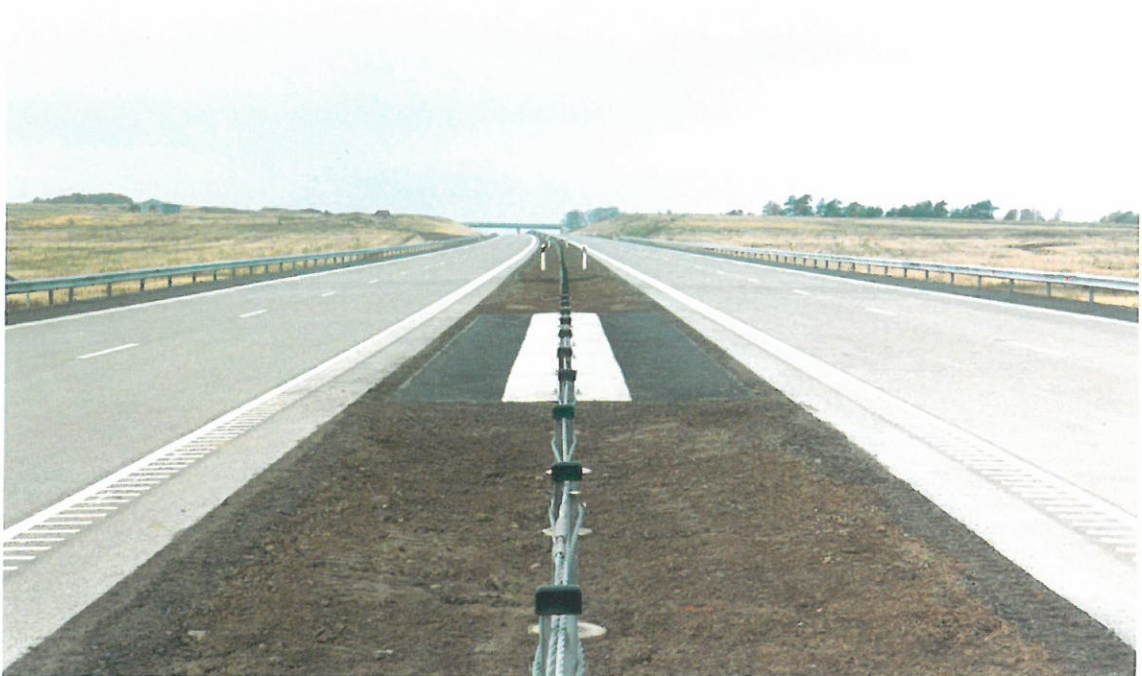
### Rätt!

Betongplatta för ställineräcke över bro. Plattan ligger på isoleringen och bindlagret, vilket innebär att brobaneplattan får en genomgående isolering. Bra utförande.

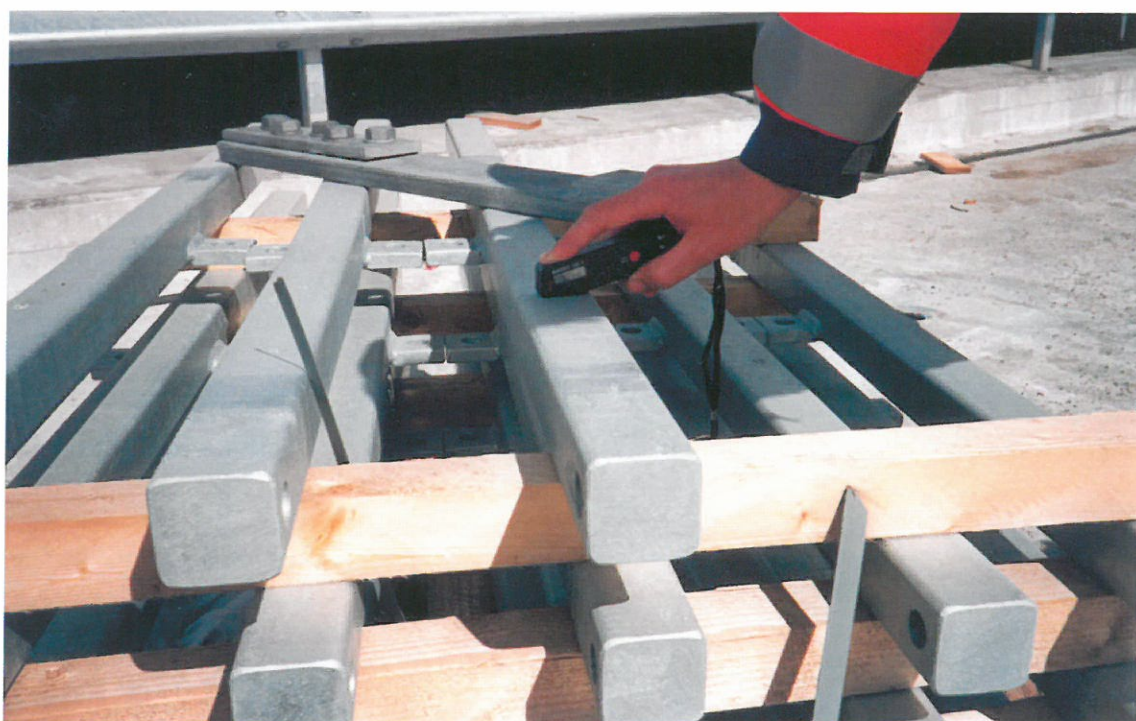
### **Kontrollera!**

Leveranskontroll av zinktjocklek på plats före uppsättning skall alltid utföras och redovisas i slutrapport.

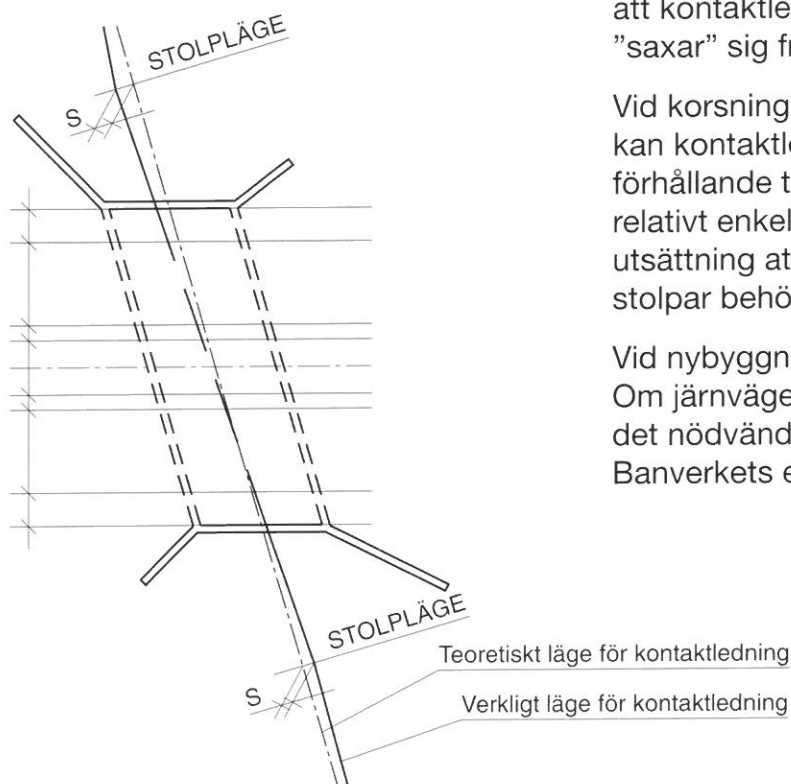
Vid den slutliga placeringen av yt- och grundavlopp måste man beakta att kontaktledningen i verkligheten "saxar" sig fram.

Vid korsning med en befintlig järnväg kan kontaktledningens verkliga läge i förhållande till brobanaplattan vara relativt enkelt att fastställa under förutsättning att inga kontaktledningsstolpar behöver flyttas.

Vid nybyggnad kan det vara värre. Om järnvägen samtidigt byggs om är det nödvändigt att samråd sker med Banverkets elansvariga.

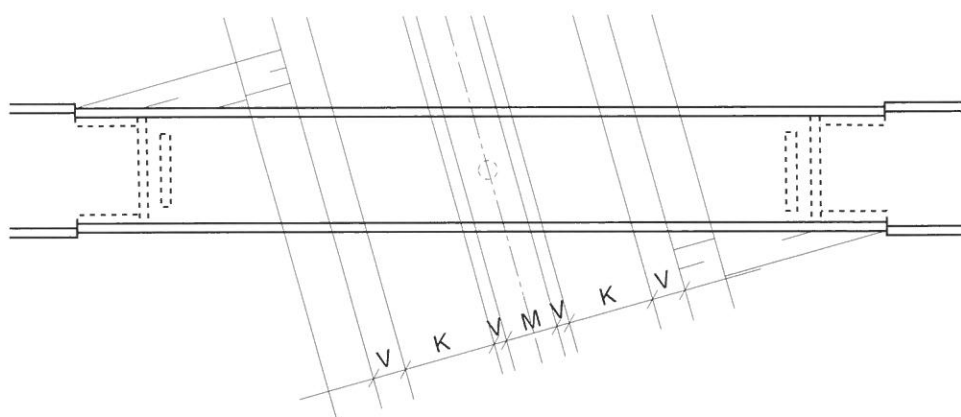
Samråd med utsättningsansvarig om underliggande vägs läge.

Anpassa avloppen därefter.

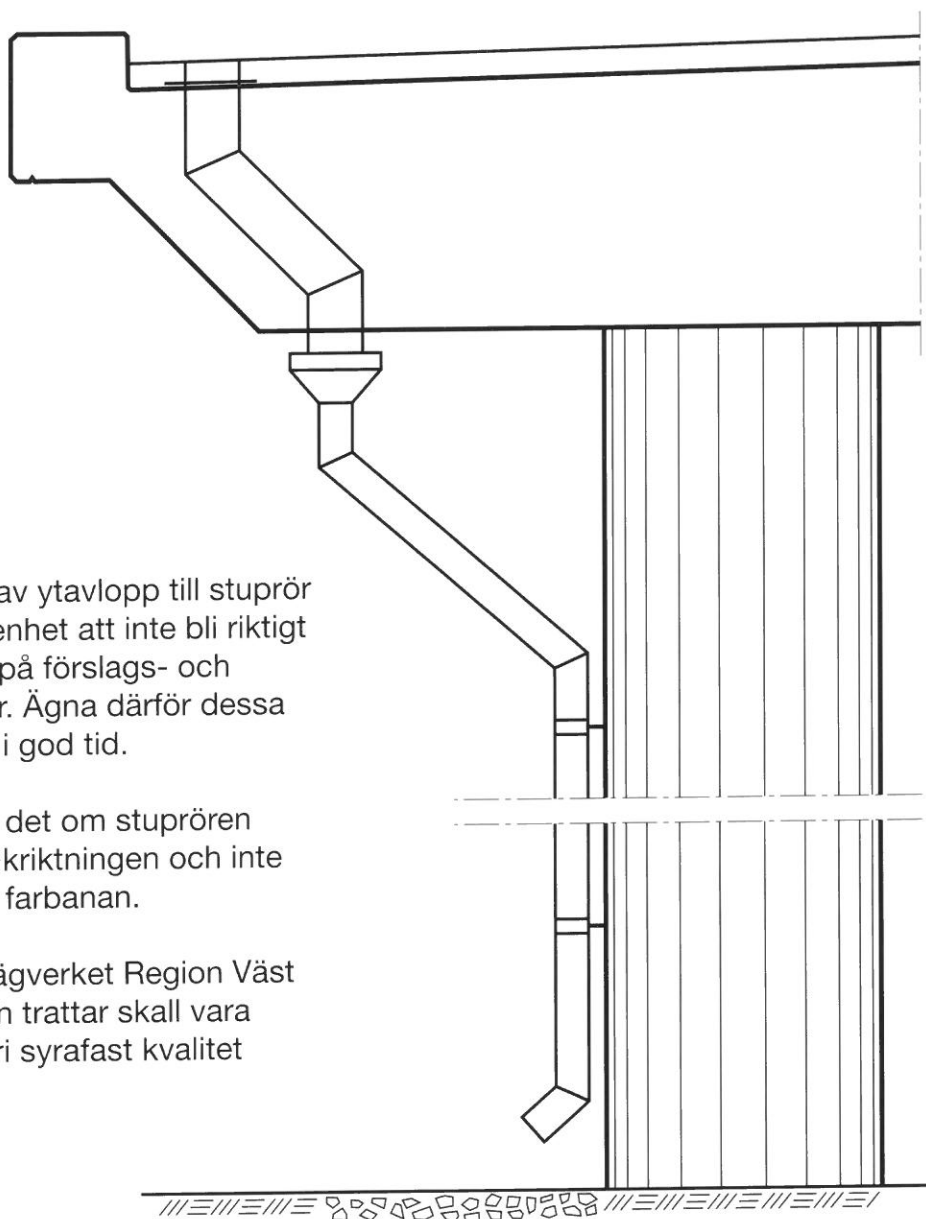
Anslutningen av ytavlopp till stuprör har en benägenhet att inte bli riktigt genomtänkta på förslags- och arbetsritningar. Ägna därför dessa extra intresse i god tid.

Prydligast blir det om stuprören placeras i trafikriktningen och inte vinkelrätt mot farbanan.

Idag kräver Vägverket Region Väst att stuprör och trattar skall vara utförda i rostfri syrafast kvalitet SS 14 23 43.

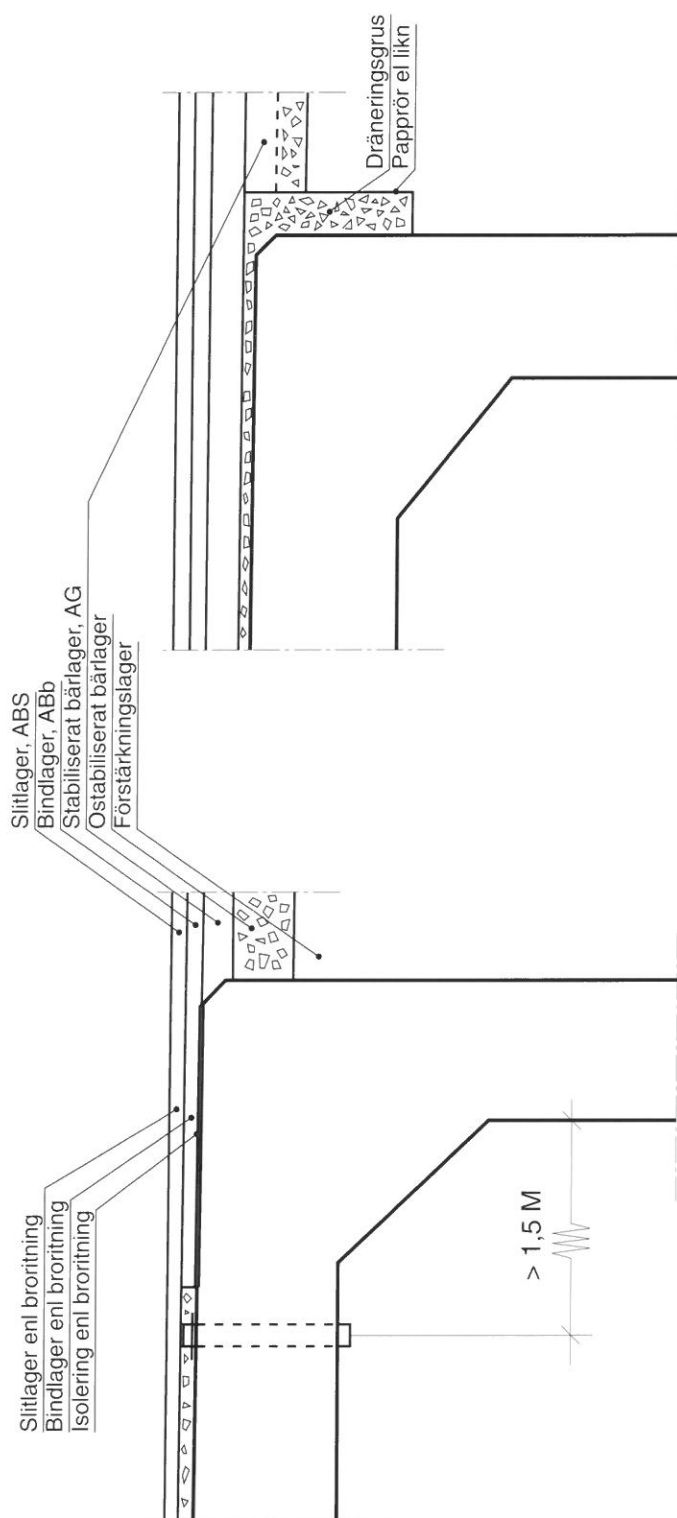
Vid s k genomgående bärlager skall dräneringskanaler dras ut till broändarna.

Metoden kan användas även vid icke genomgående bärlager. Men då finns risken att det blir alltför tätt i övergången till vägens stabiliserade lager, om dessa i nivån med brobanaplattans överyta är "täta".
