ÅTGÄRDSBESKRIVNING E20 TOLLERED - INGARED

Handläggare Kristoffer Hultberg	Datum 2015-03-10	Ver. Rev 02	ÅF uppdragsnr 588676
------------------------------------	---------------------	----------------	-------------------------

Bilaga 3:1. Ingared 3:2, Alingsås kommun Åtgärdsbeskrivning bulleråtgärder. Inventering

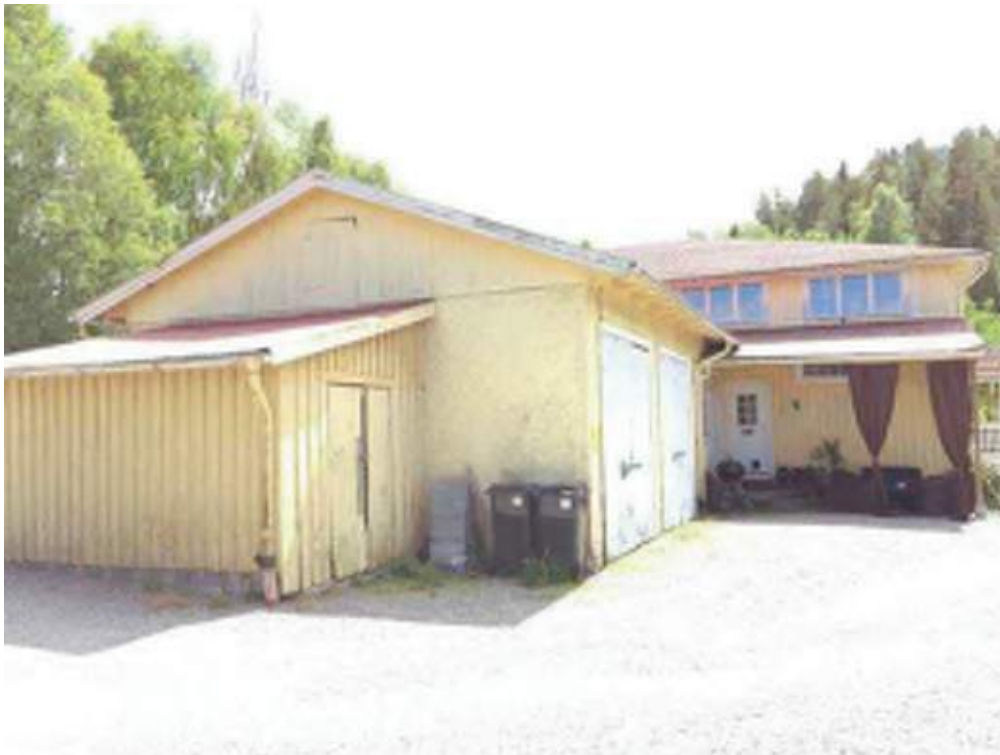
Fasad mot norr, med en uteplats på baksidan under plåttak.

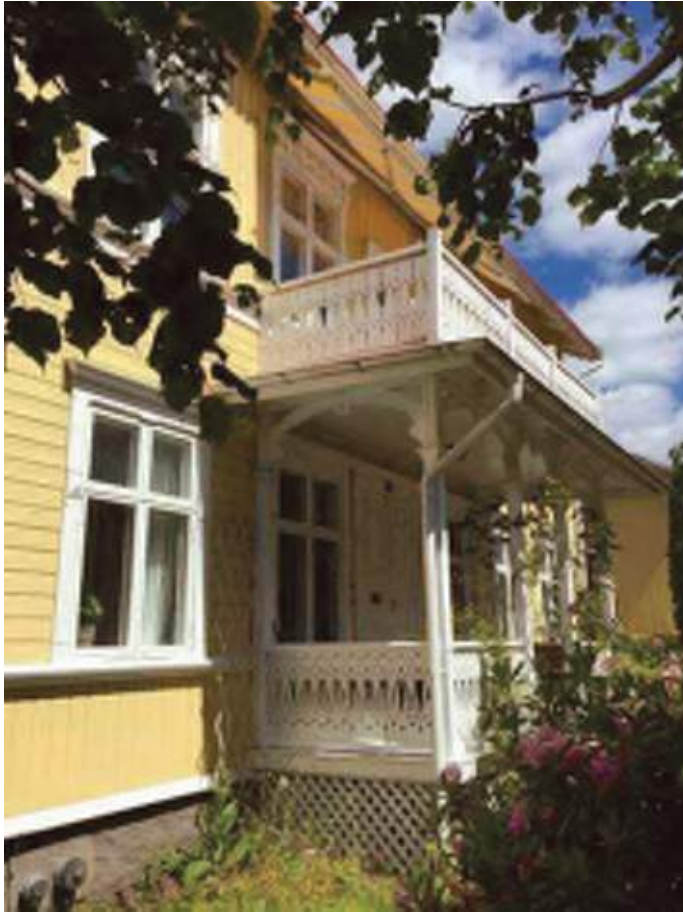
Framsida av huset, fasad mot söder. Upphöjd entré med uteplats, samt balkong på våning 2.

På framsidan är verandan och balkongen byggda i trä och i bra skick. Verandan är enkelt inrett med en trästol, bord och träsoffa. Balkongen på baksidan, mot norr, är byggd i trä och omöblerad.

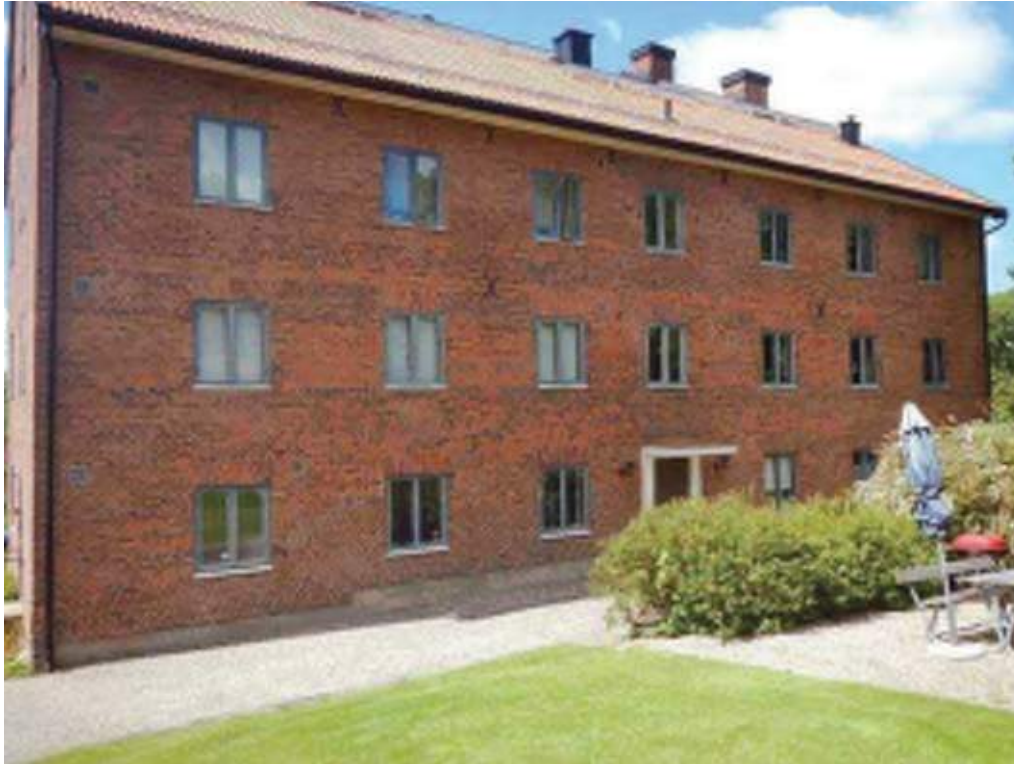
Fasad mot öster med en uteplats. Vänd ifrån E20

Uteplatsen består av två bänkar och ett bord, placerat direkt på grus. En enkel, men iordningställd uteplats.

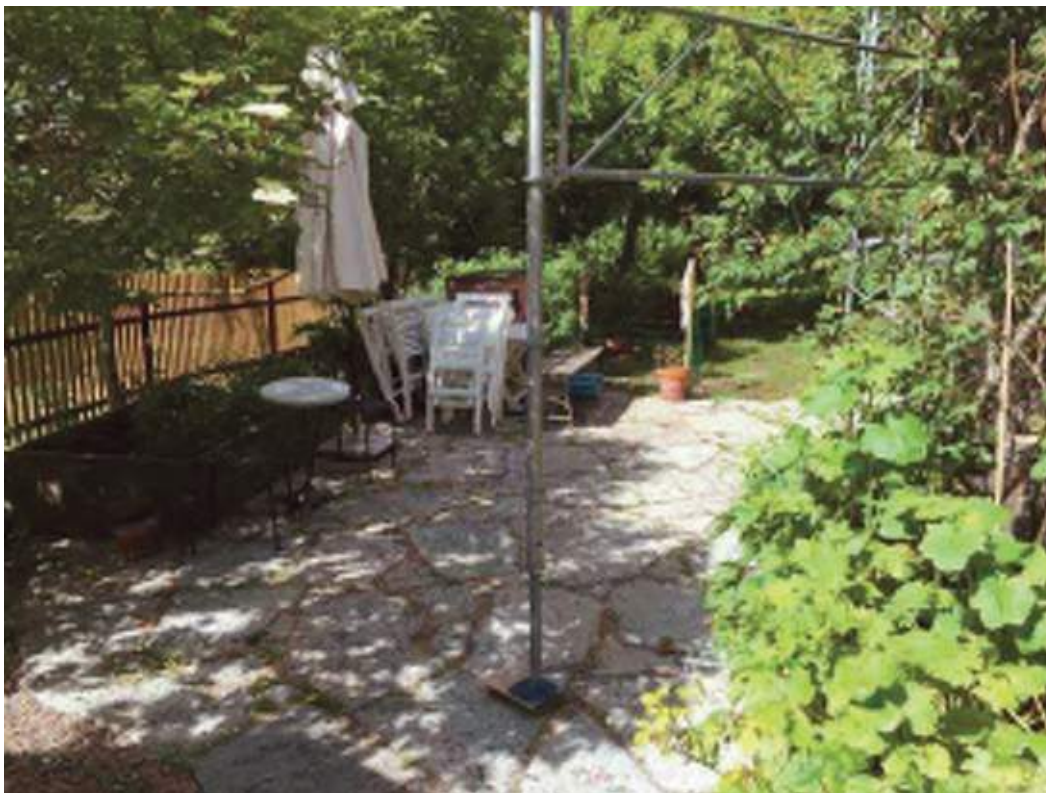
Extra uteplats avskilt från huset, västerut.

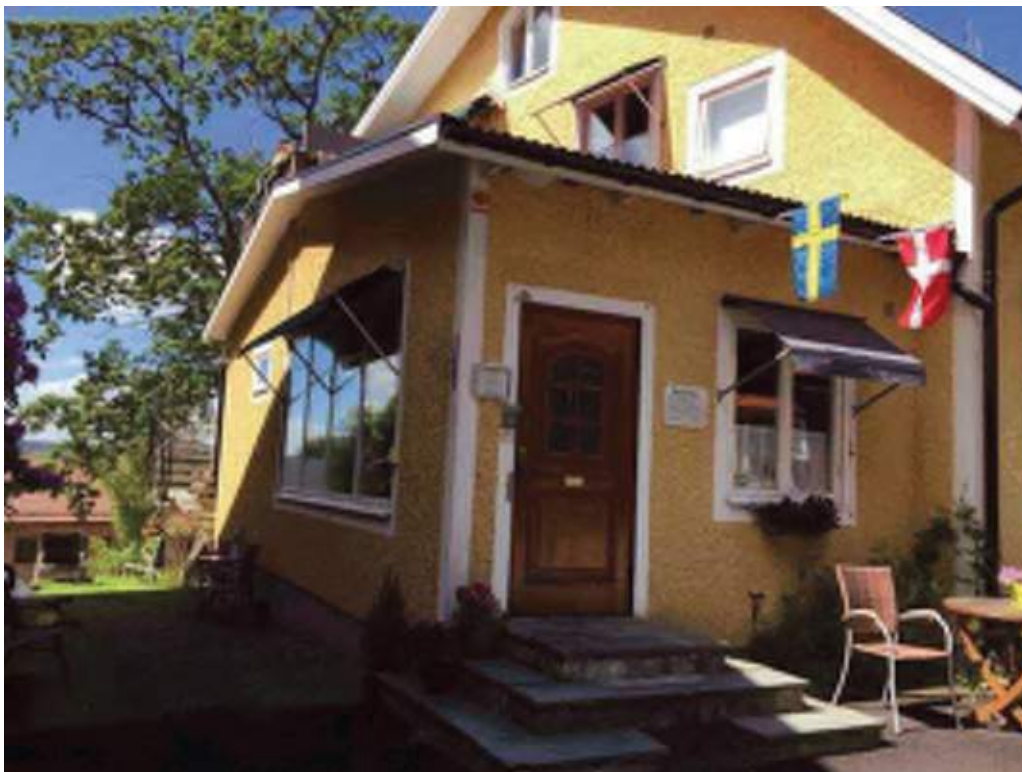
På södra gavel finns även en enkel uteplats, som syns till vänster i bilden.

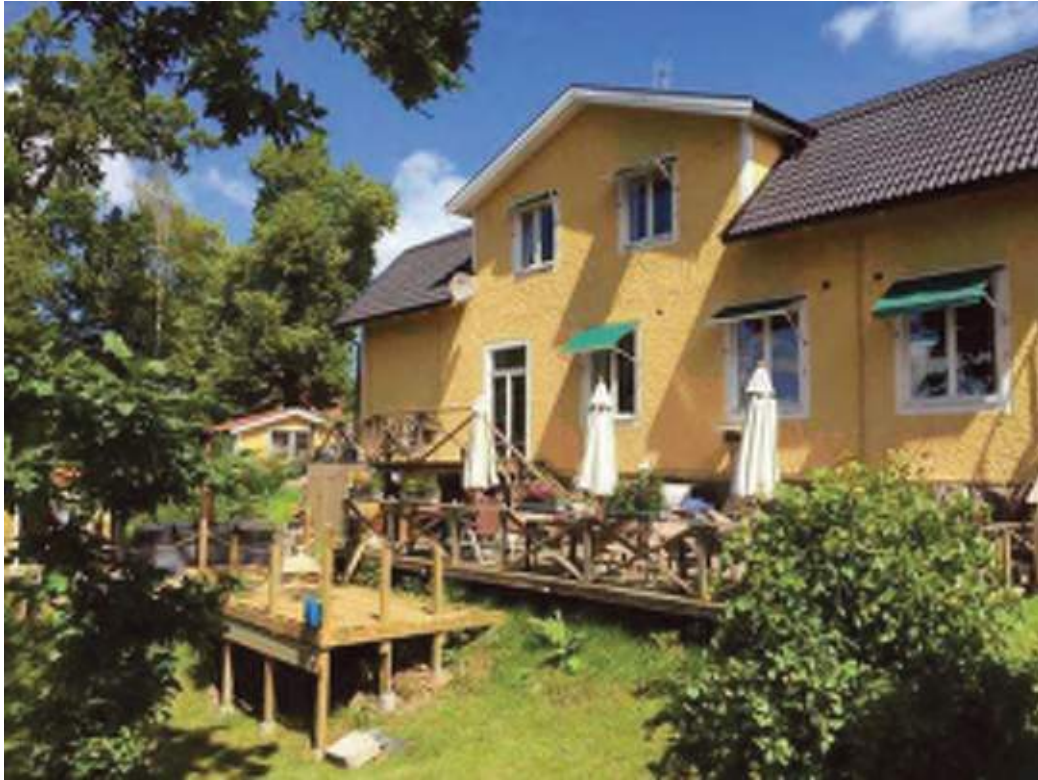
Fasad mot väster, stort uppbyggt trädäck med sittgrupper samt badtunna.

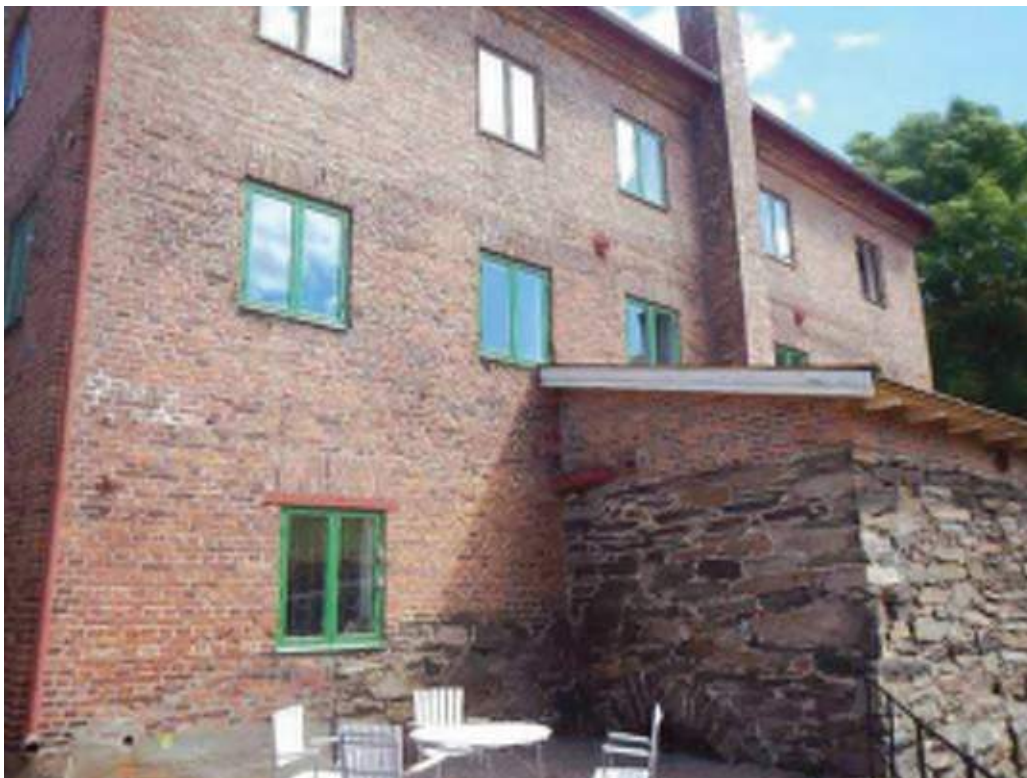
Den största av de båda byggnaderna, fasad mot sydväst

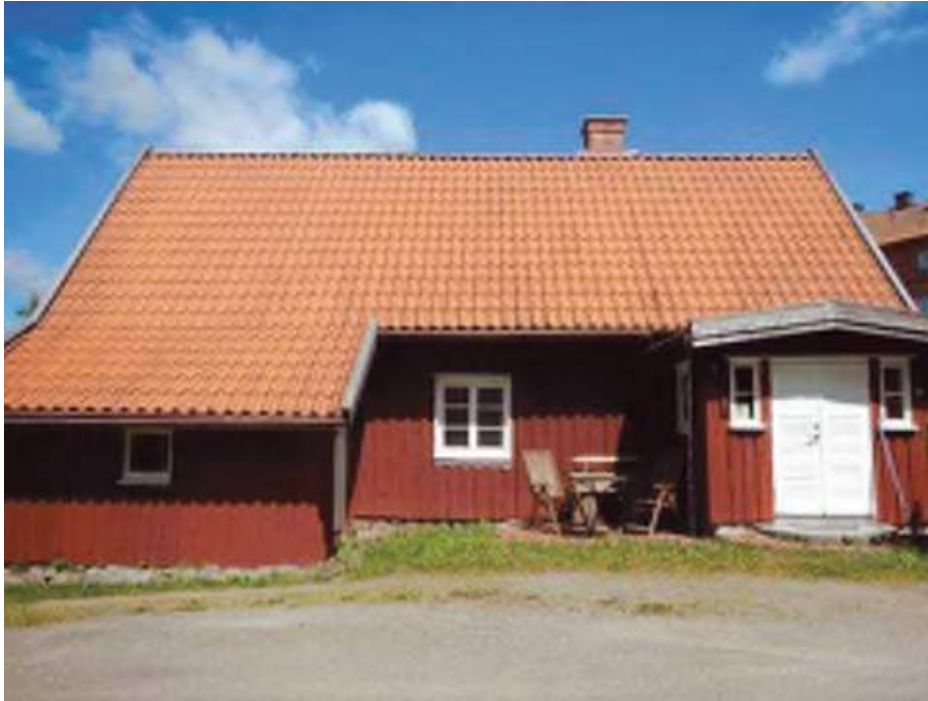
Fasad mot sydväst med en uteplats

Uteplatsen består av ett par stolar och bord placerade på stenplattor.

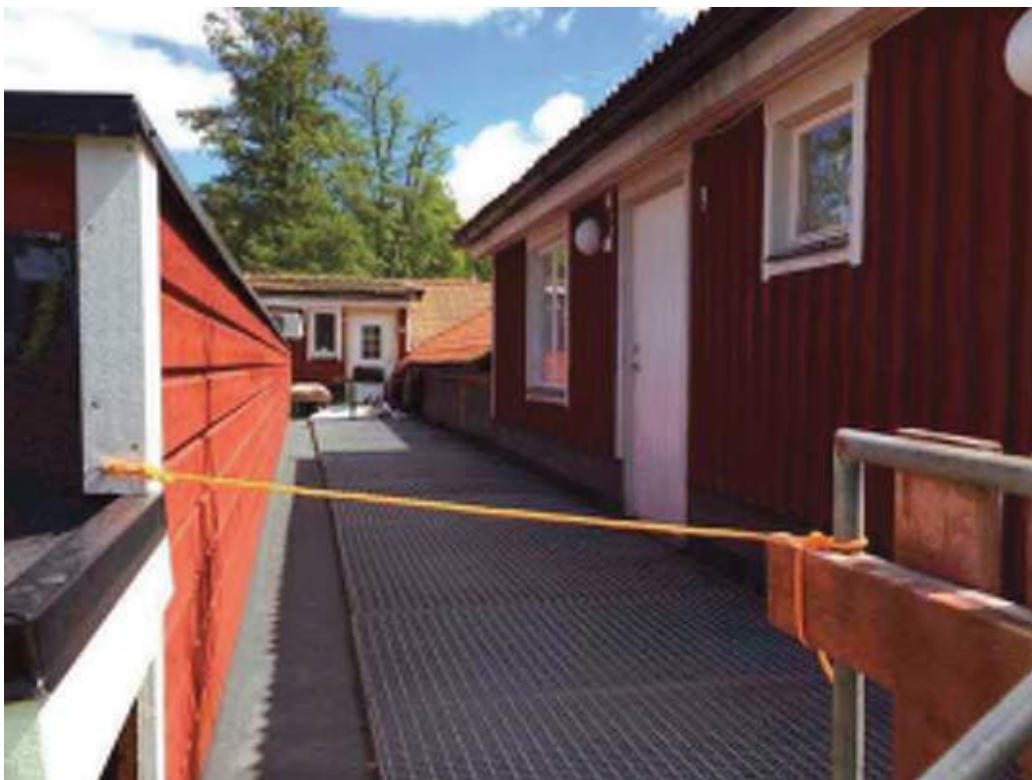
Uteplats placerad på en loftgång över huset

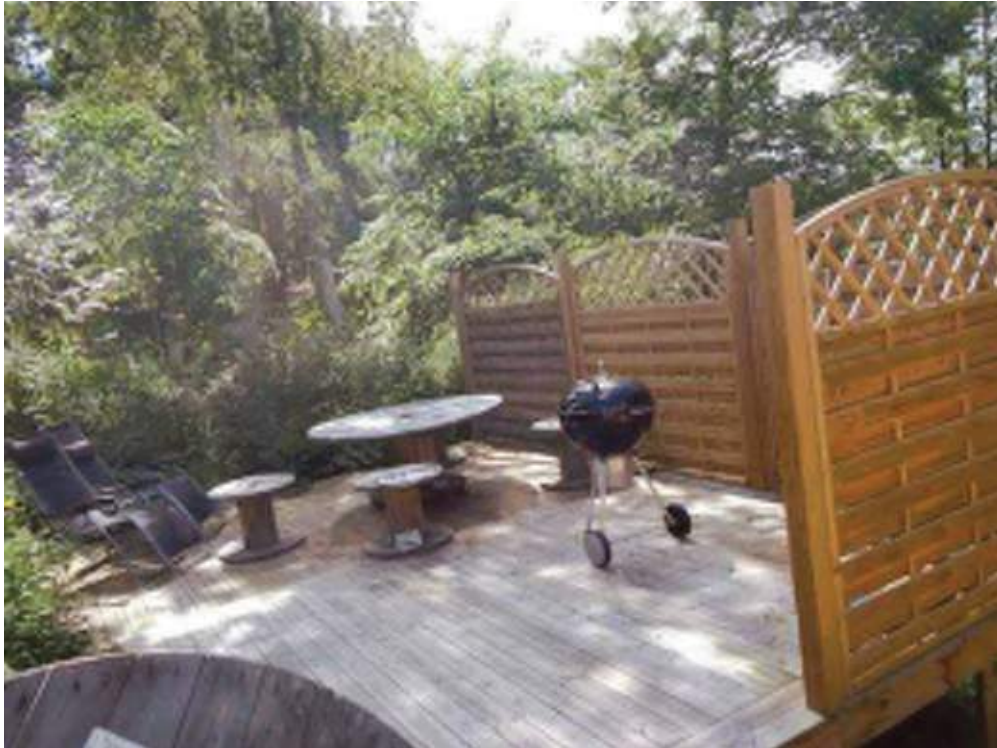
Altan placerad längst söderut på fastigheten.

Huset har ingen intilliggande uteplats, men en extra uteplats är placerad längst söderut på tomten. Altanen är inte skyddad av huset ifrån E20 trafiken.

Friliggande från huset. Altanen är tillverkad i trä och möblerad. Igenvuxet med buskar runt omkring men altanen är i bra skick.

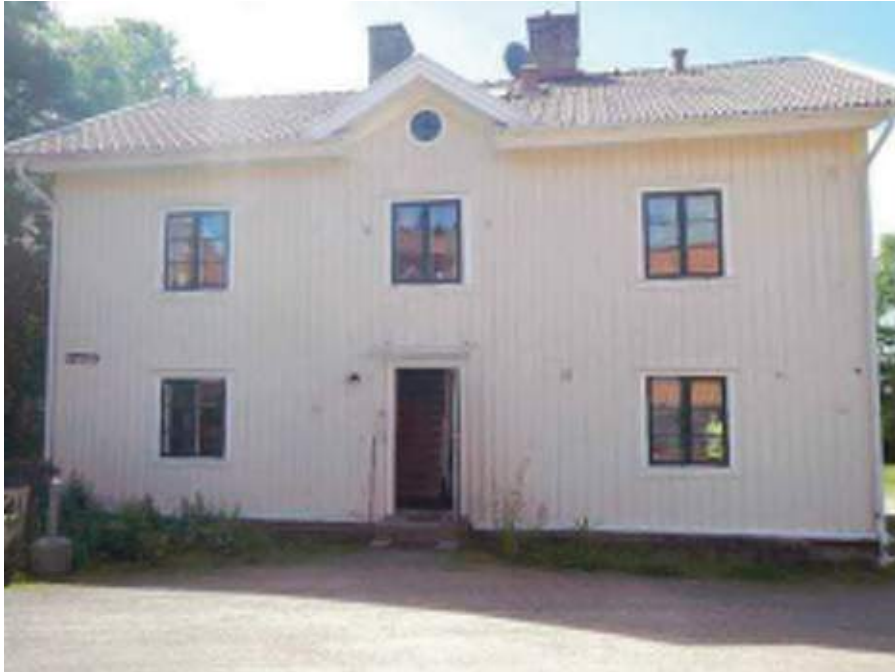
Framsidan av huset, med en bänk till vänster i bild. Mot nordost.

Fastigheten har inga uteplatser, däremot är det en bänk placerad på framsidan av huset. Bänken är placerad på fasadsidan som står i nordostligt läge.

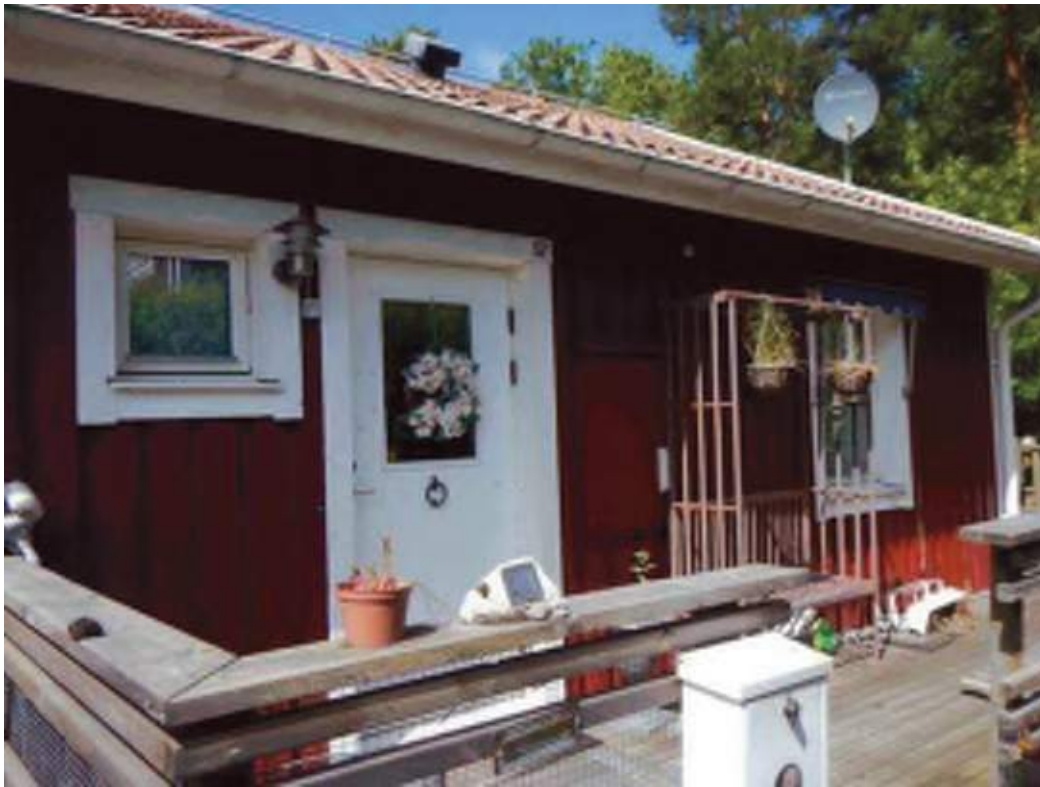
Husets framsida, husnummer 57. Fasad mot sydöst. Uteplats/veranda i samma riktning som fasaden

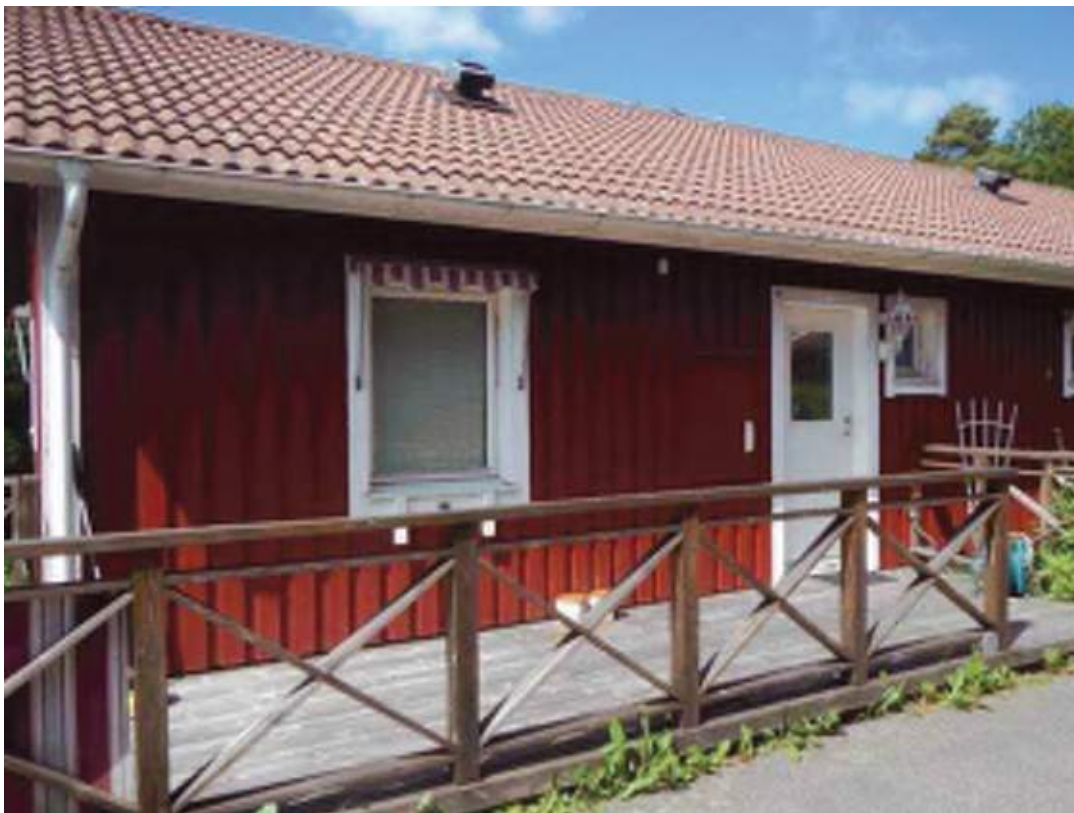
Husets framsida, husnummer 51. Fasad mot sydöst. Uteplats/veranda i samma riktning som fasaden

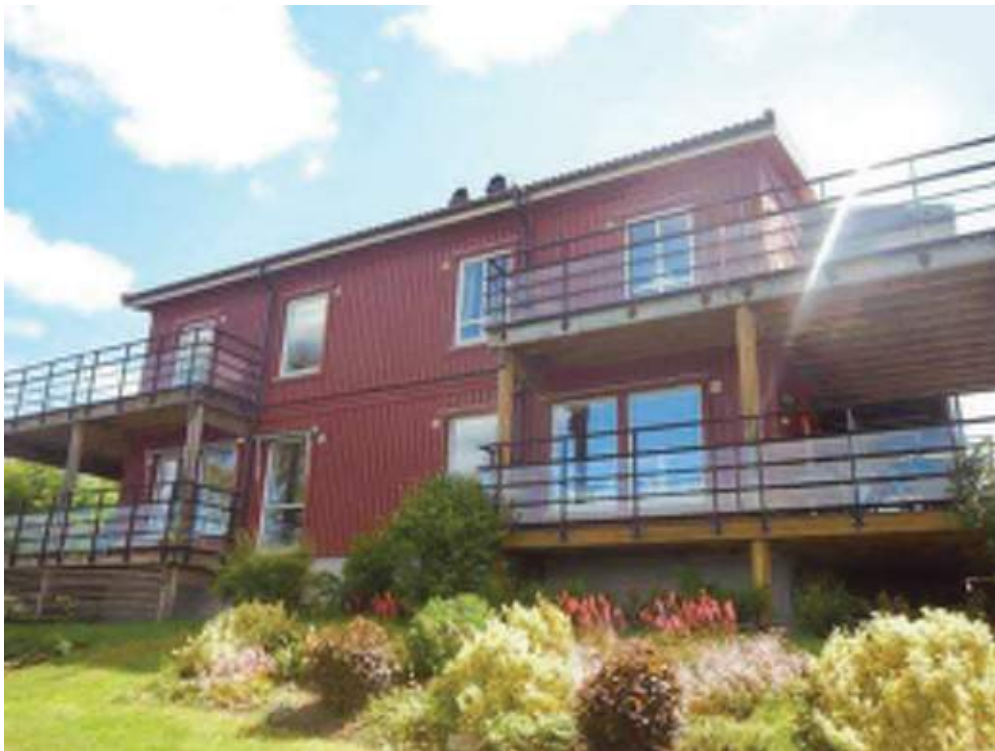
Fasad mot nordväst. Altan och balkong till höger på bilden

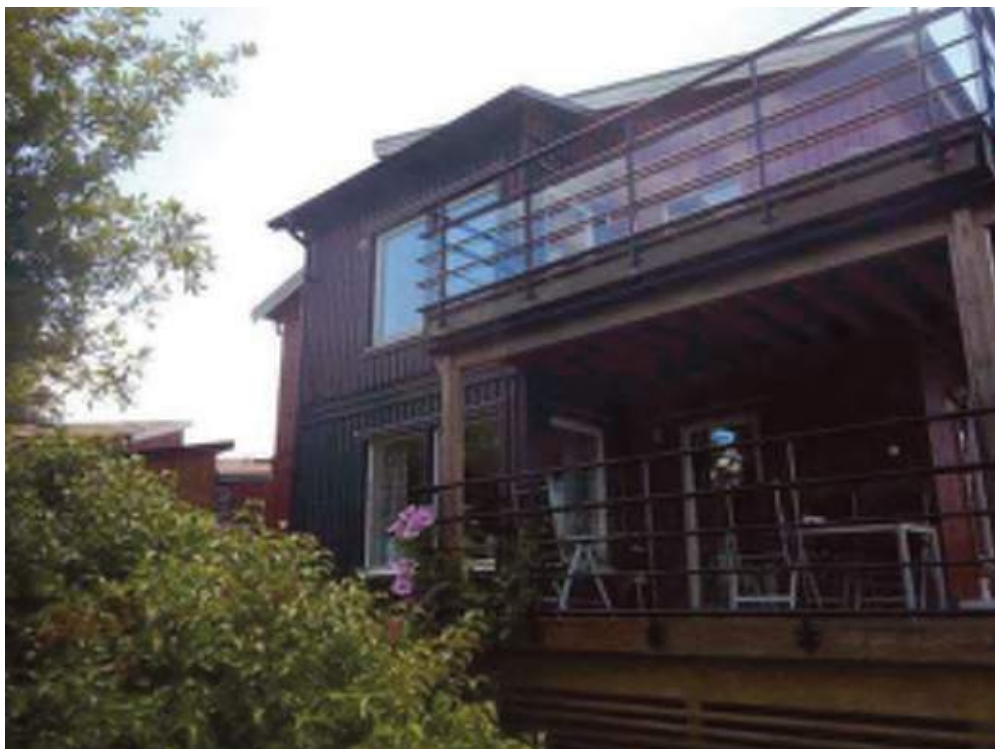
Fasad mot nordöst. Balkong samt altan

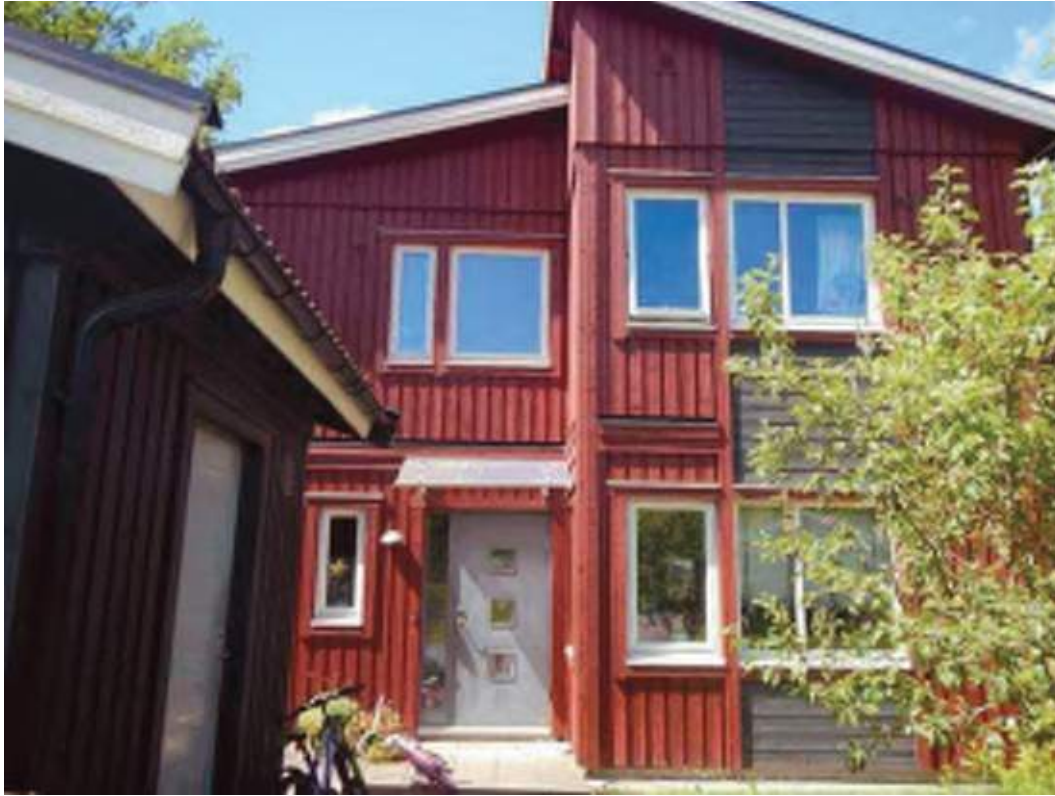
Husets framsida. Fasad mot öster

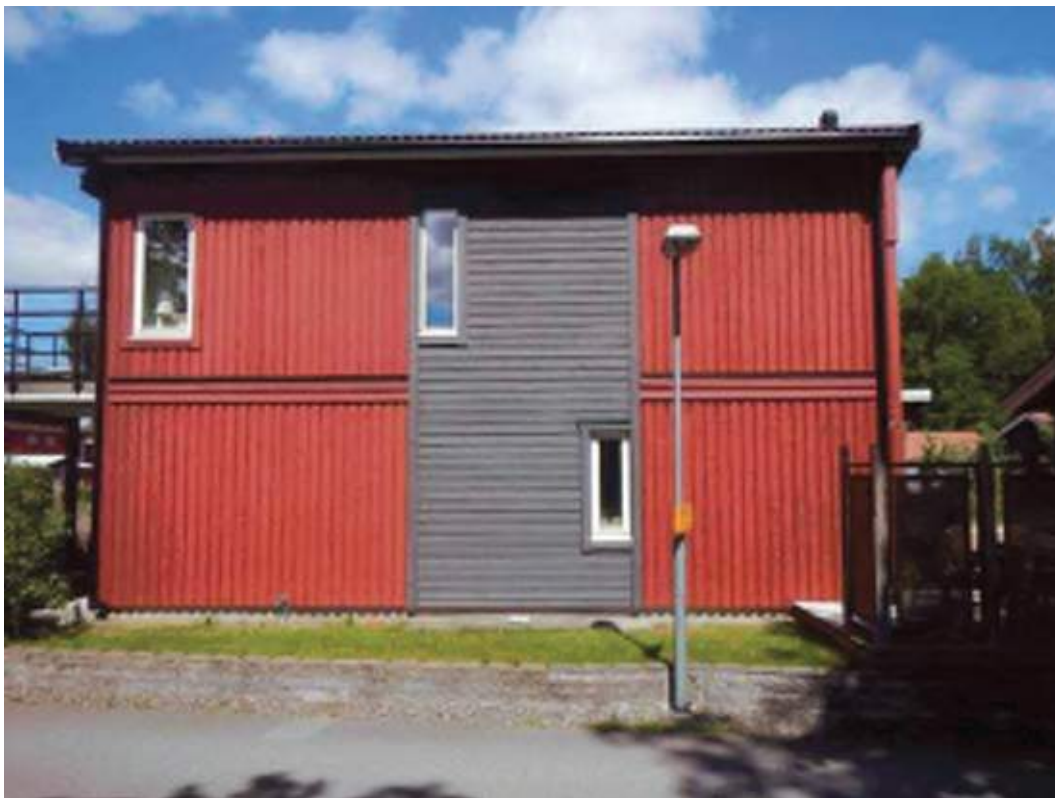
Fasad mot söder. Uteplats mot sydöst.

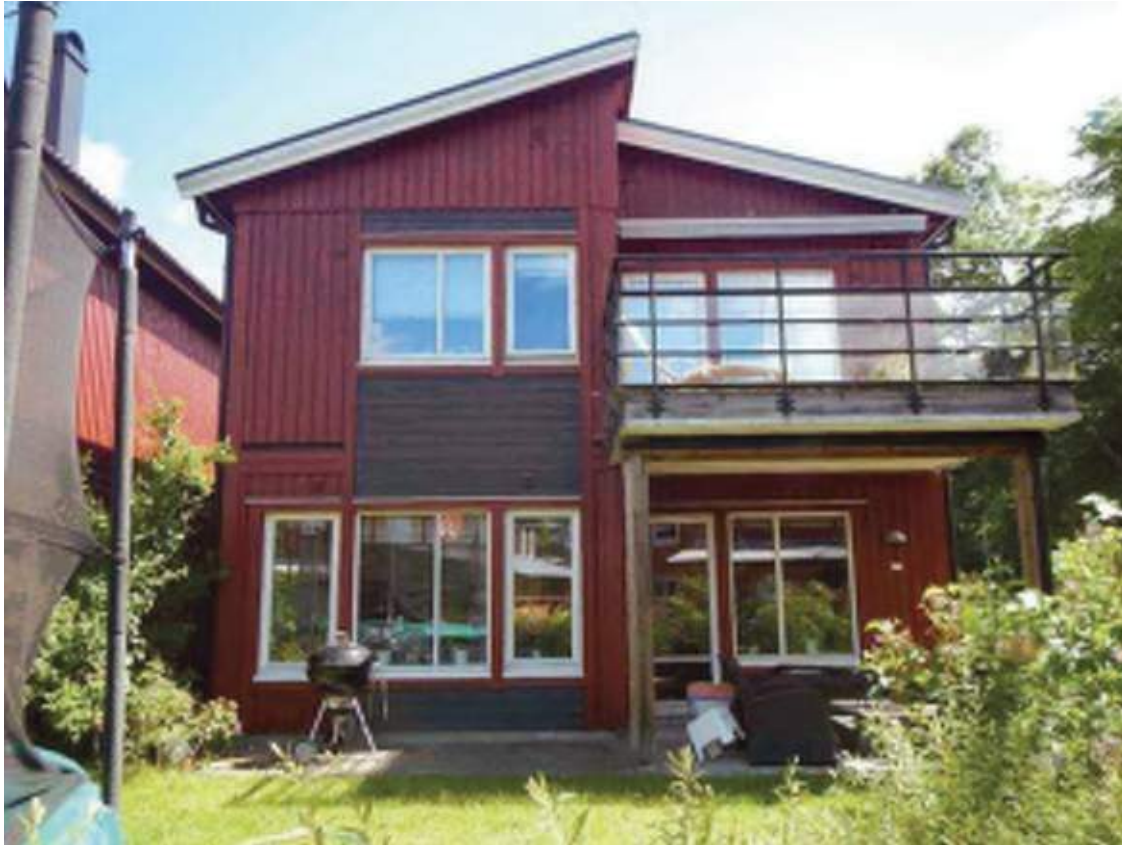
Husets baksida med uteplats. Fasad mot väster

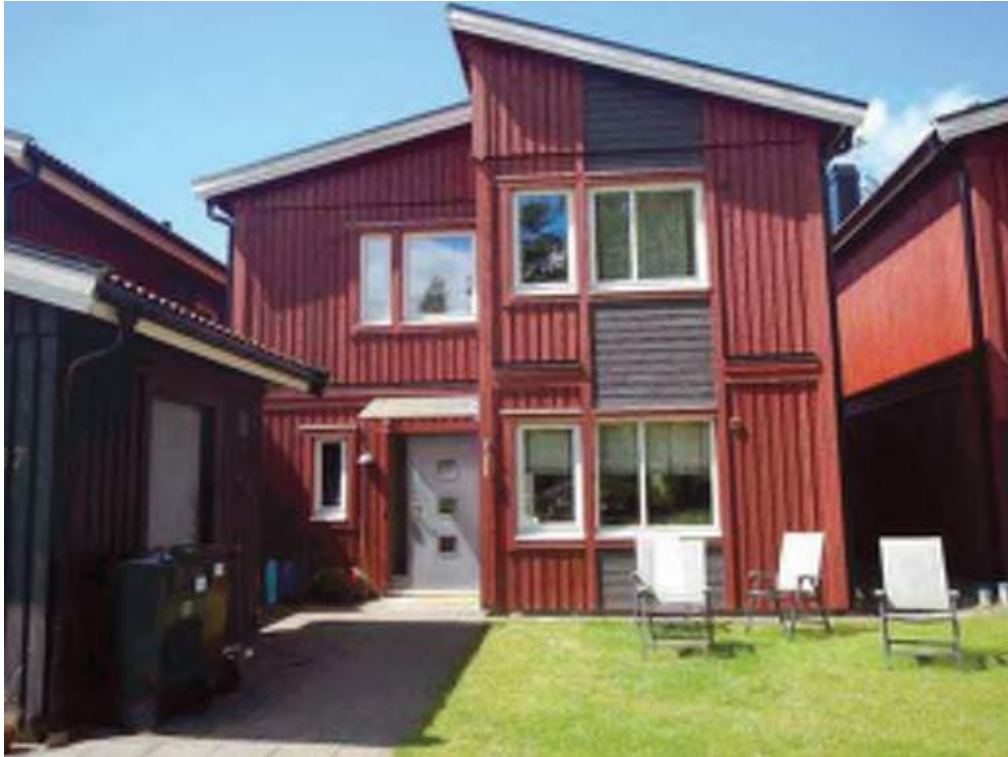
Huvudentré med uteplats. Fasad mot öster

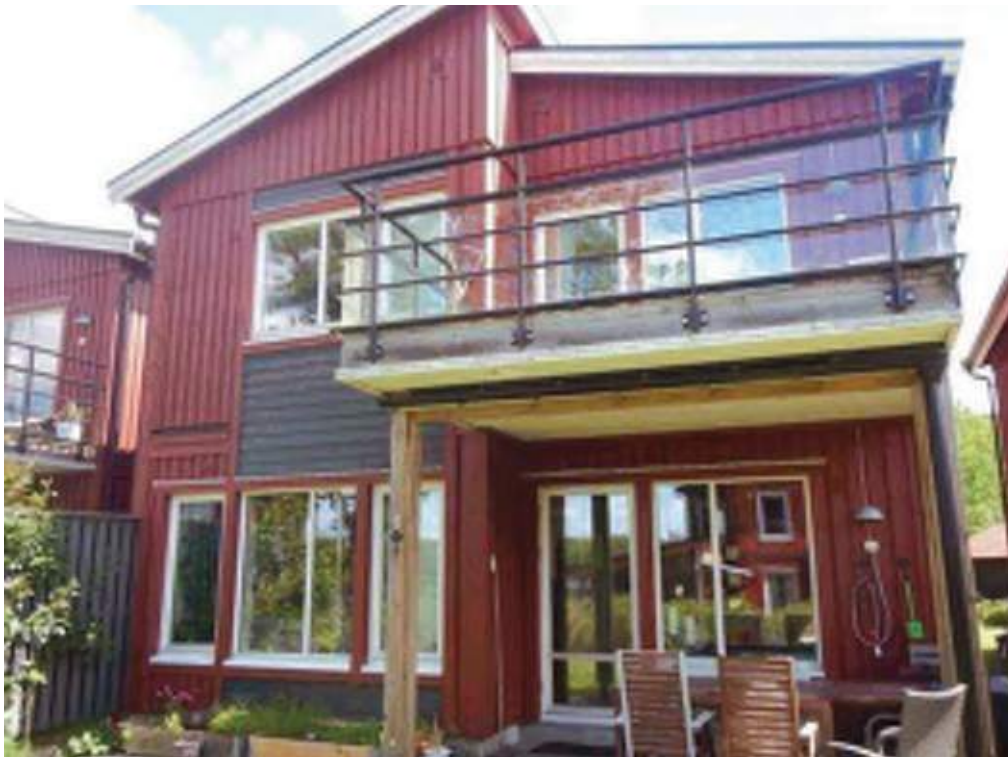
Husets baksida med två uteplatser på två separata plan. Fasad mot väster

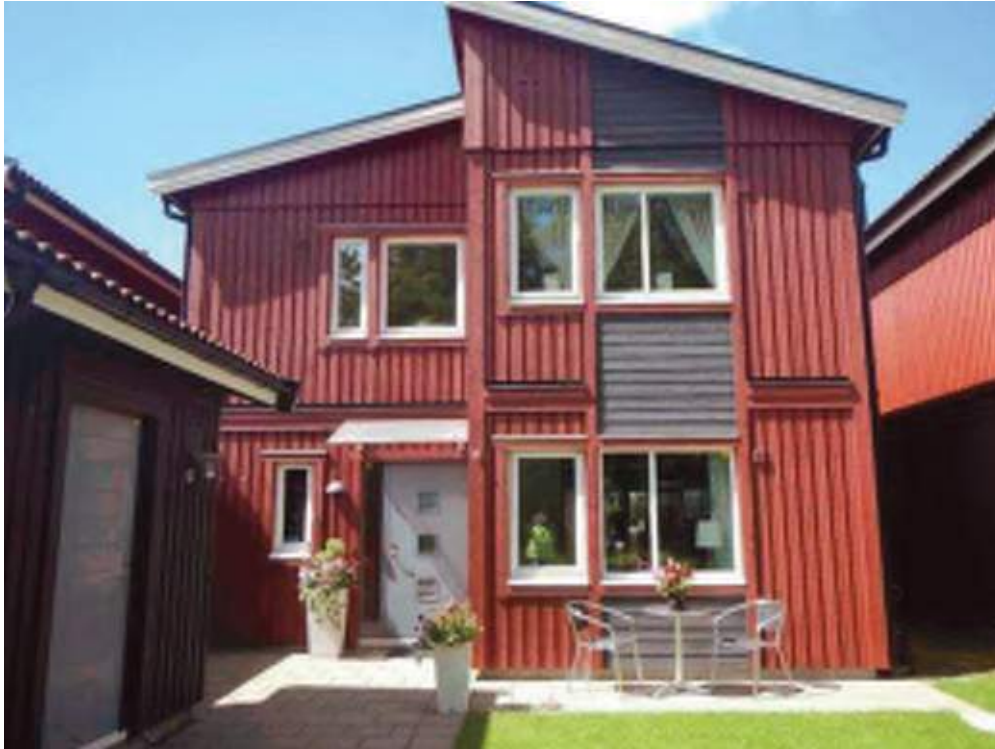
Huvudentré med uteplats. Fasad mot öster

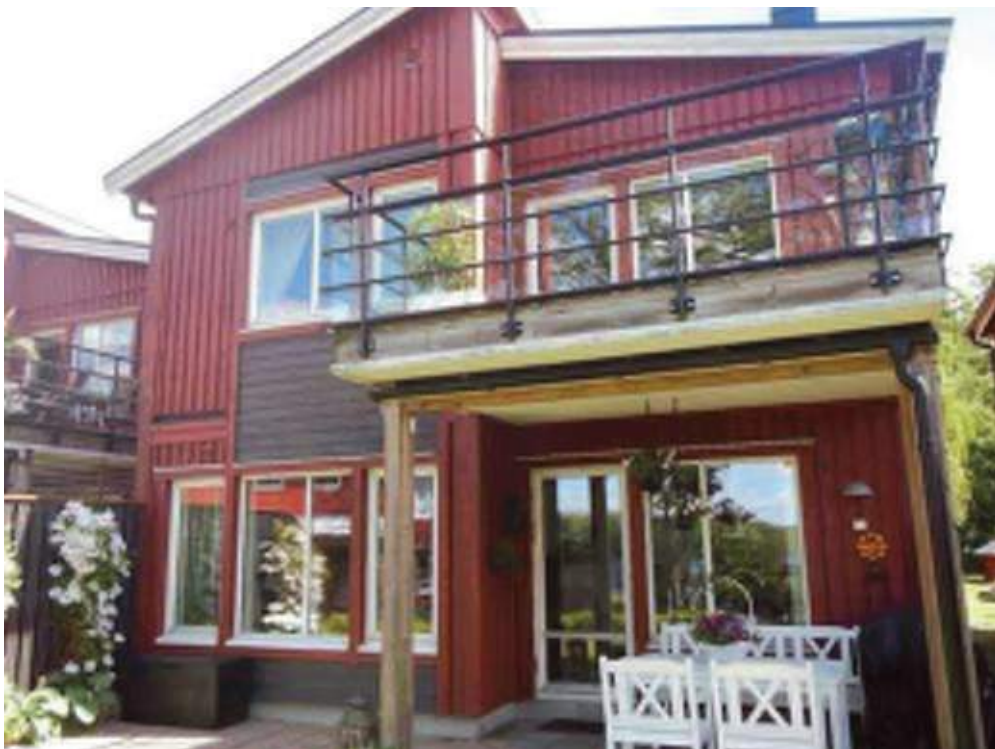
Husets baksida med två uteplatser på två separata plan. Fasad mot väster

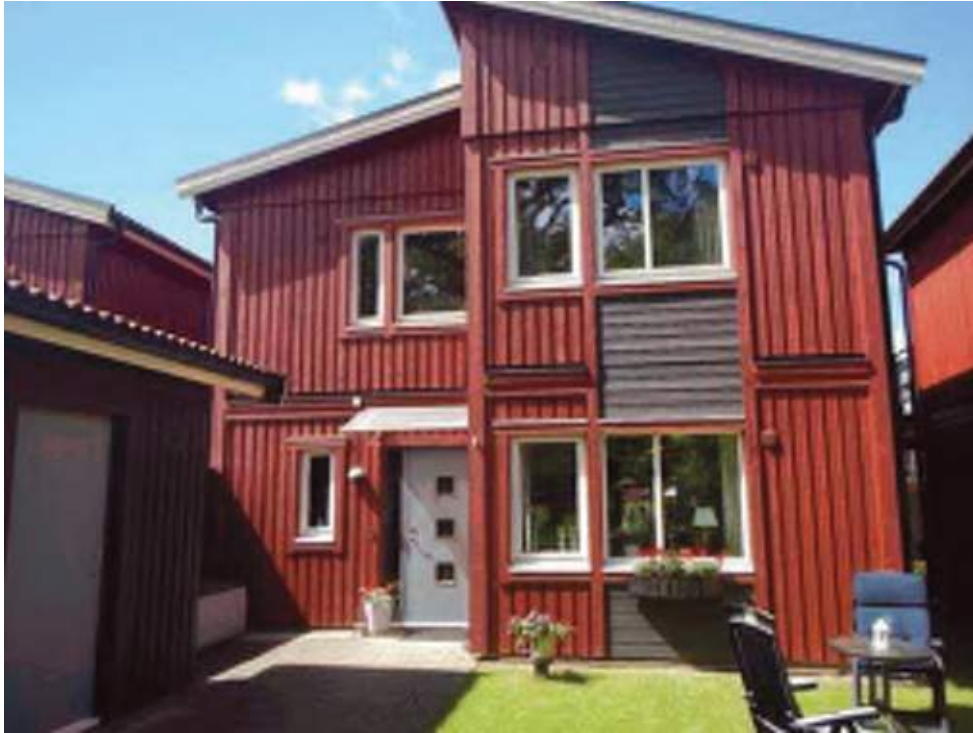
Huvudentré med uteplats. Fasad mot öster
