# Underlagsrapport Detaljerad Inventering Trafikplats Tollered

Vägplan, 2018-03-29

Projektnummer: 106595

Dokumenttitel: Underlagsrapport Detaljerad Inventering Trafikplats Tollered

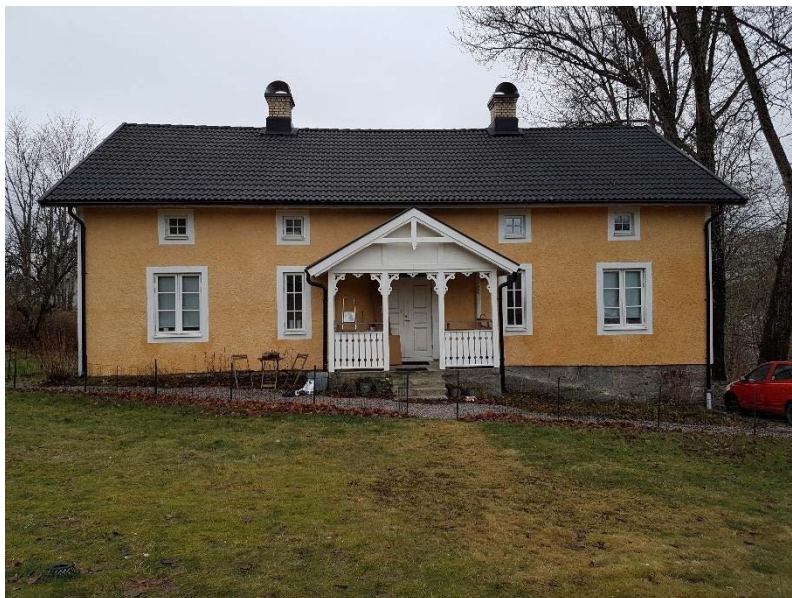
Kvikulla 1:10, fasadsida mot sydost.

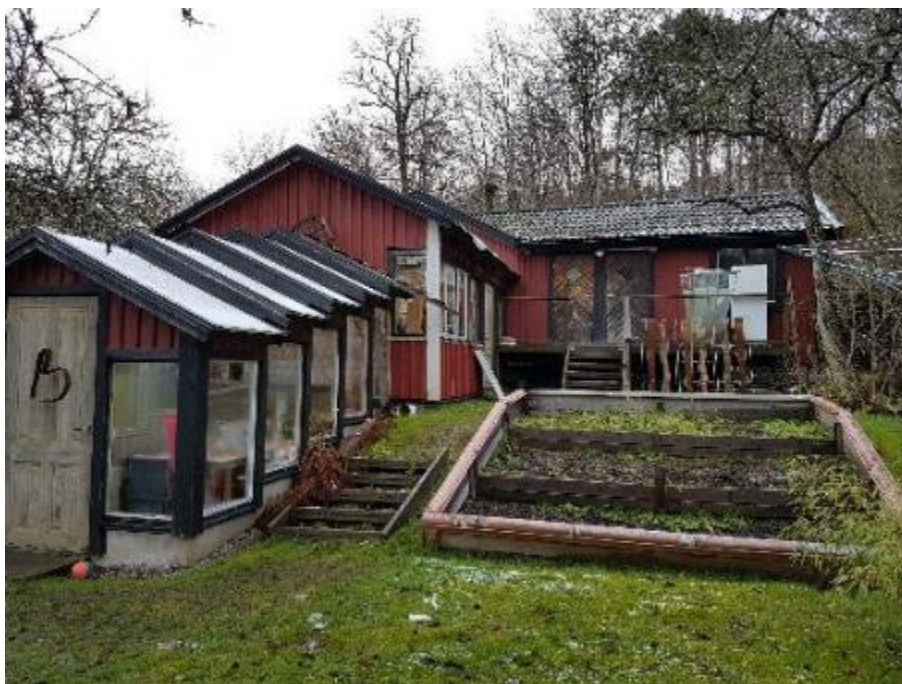
Fasad mot söder (obs bostadsrummets fasad är delvis täckt)

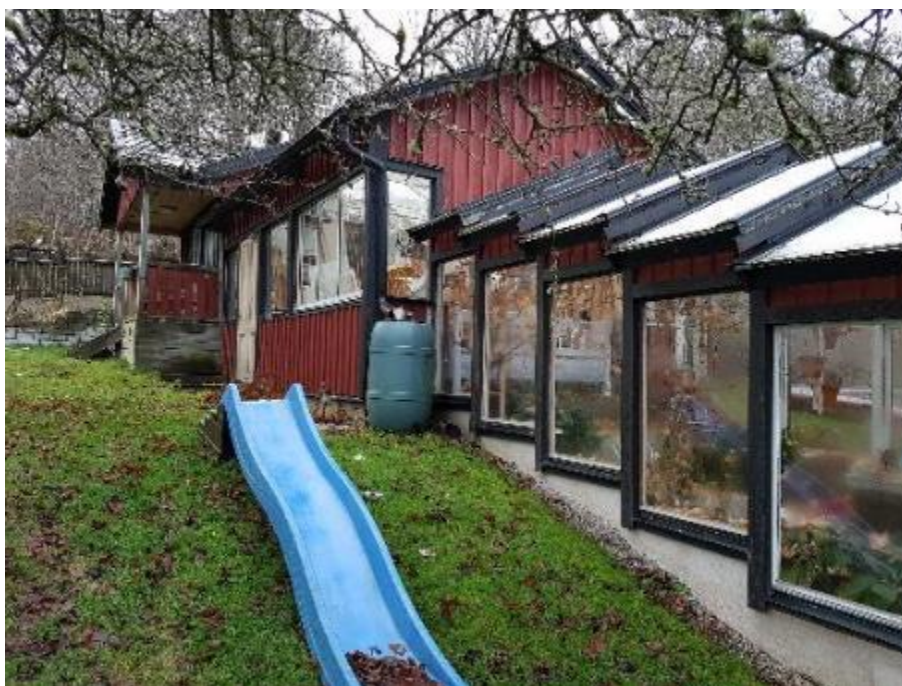
Fasad mot söder (obs bostadsrummets fasad är delvis täckt)

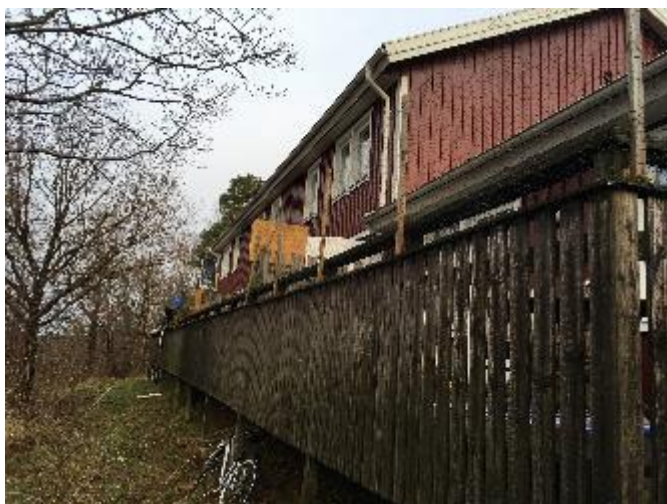
Fasad mot väster (långsida) samt gavel (söder). Uteplats framför huset, dvs åt väster.

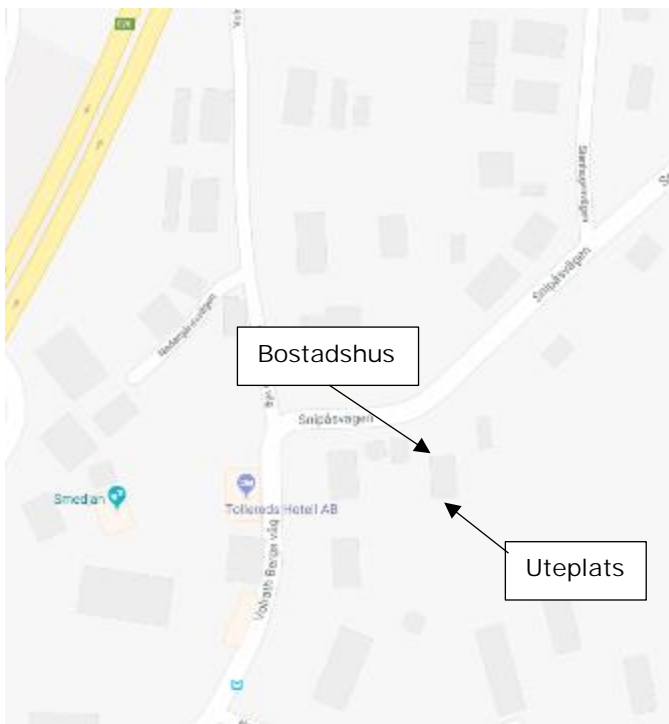
Översikt av fastigheten

Uteplats i form av altan söder om bostaden.

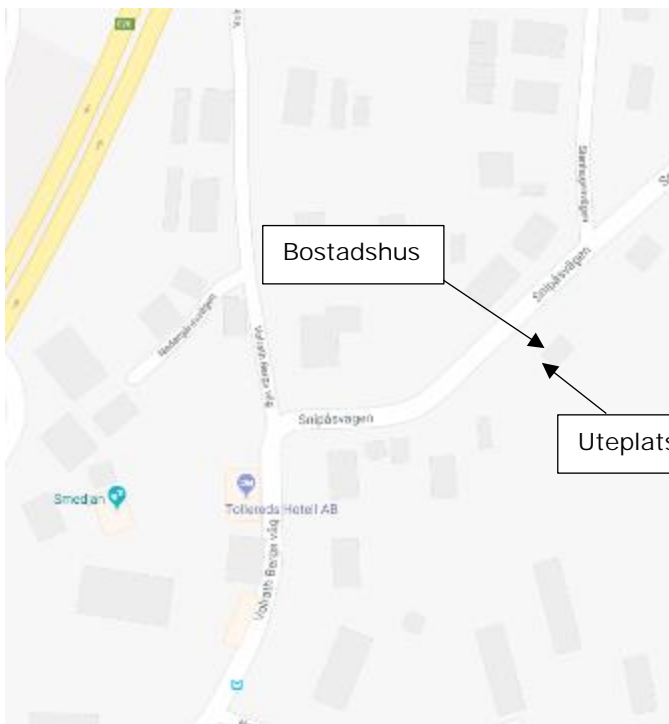
Översikt av fastigheten

Uteplats i form av inglasat uterum sydväst om bostaden.

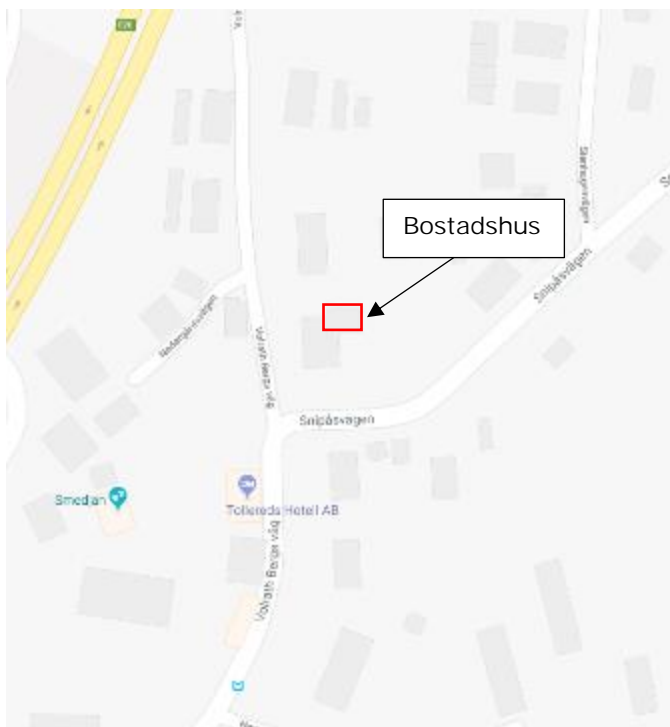
Översikt av fastigheten (bostadsdelen markerat med rött)

Ingen uteplats kunde identifieras.

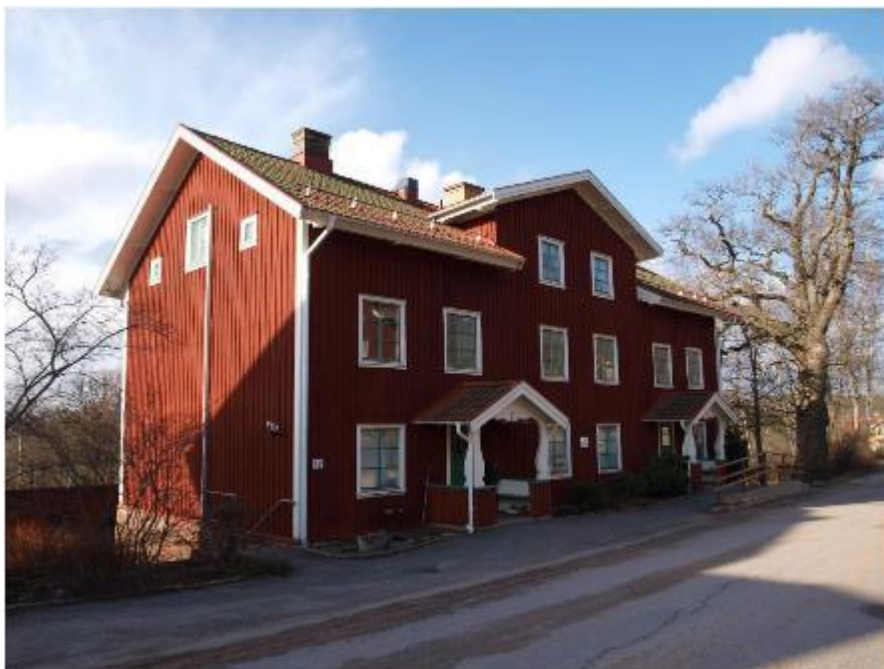
Tollered 4:98\_1

Fasad mot öster samt uteplats

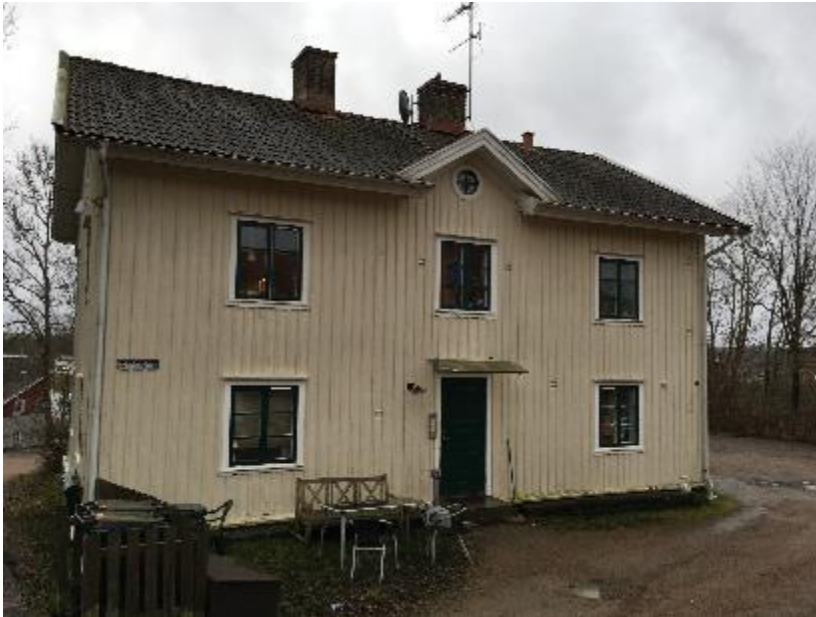
## Tollered 4:91

Fasad mot norr och uteplats

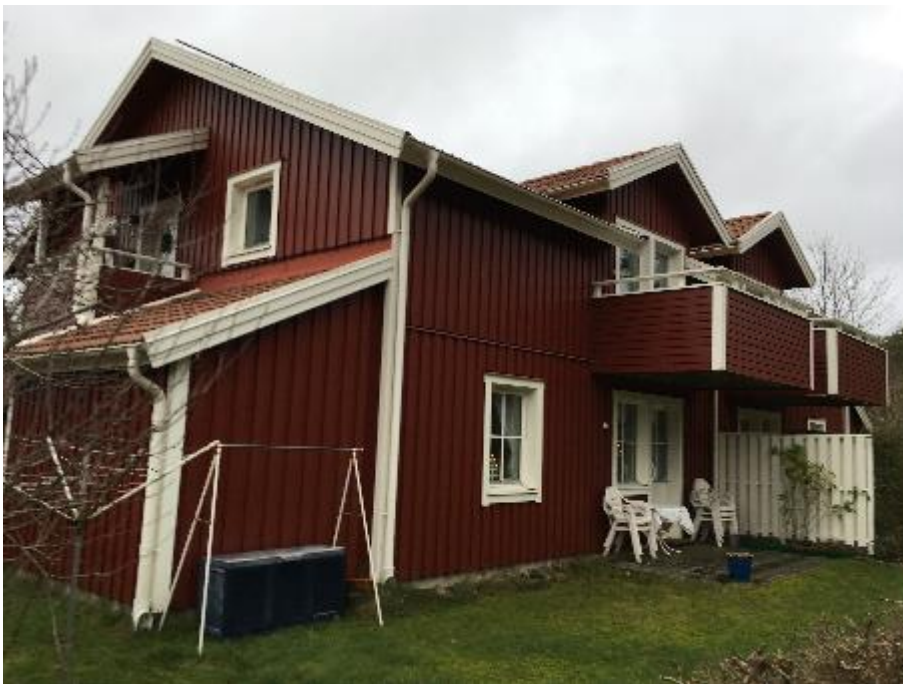
Hus 10

Fasad mot sydost

Uteplats åt sydost på stenlagd yta alternativt balkong.

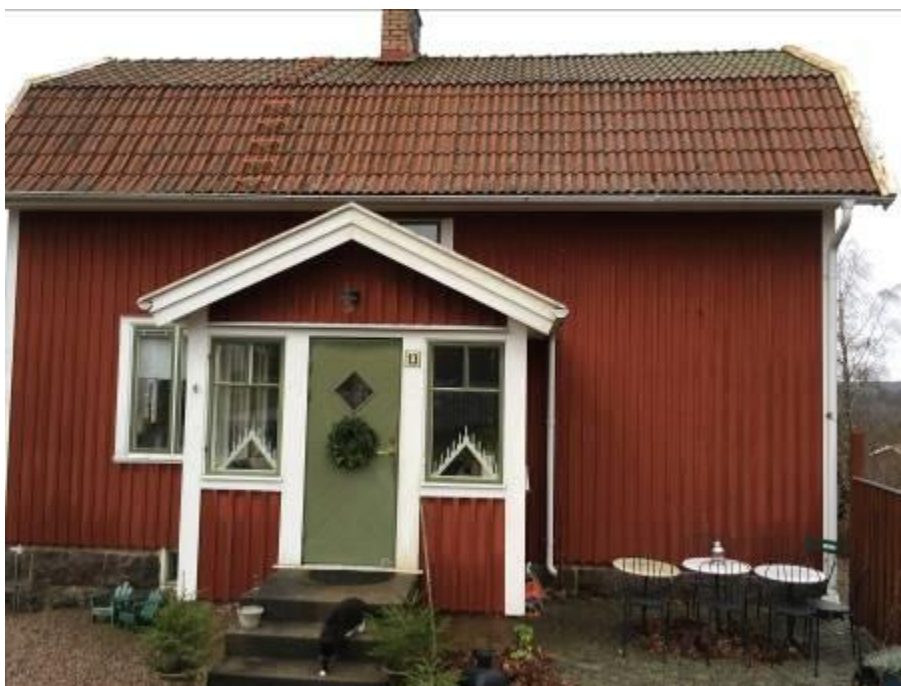
Tollered 4:82

Fasad mot öster samt uteplats

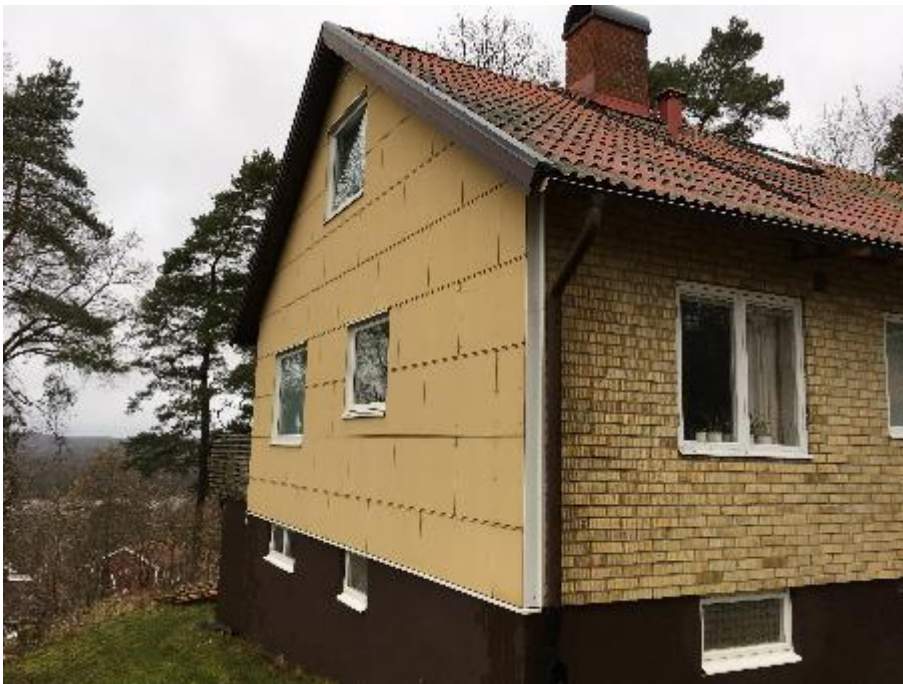
Fasad mot söder (gavel)

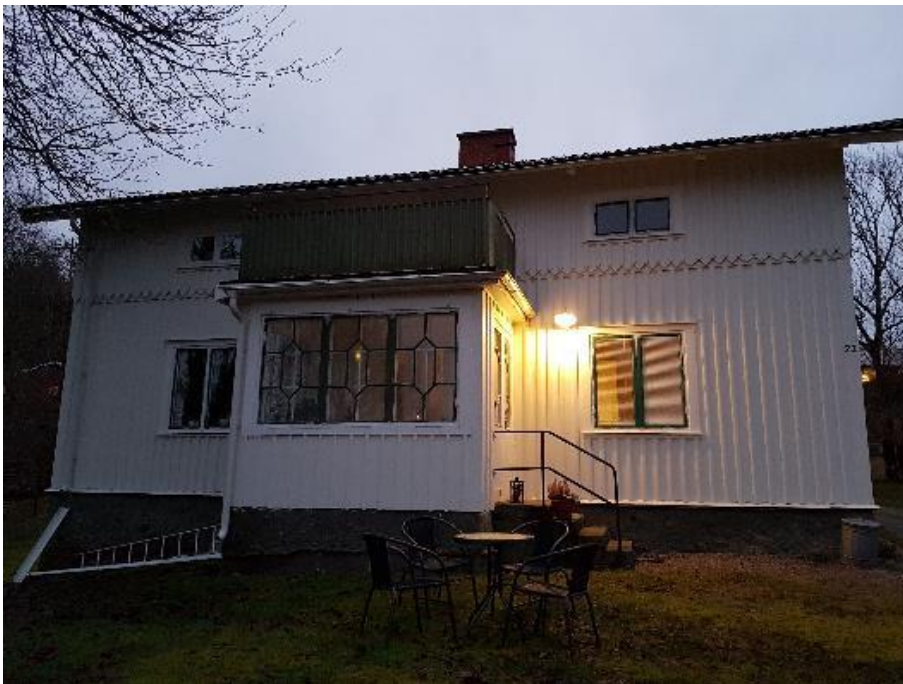
Fasad mot väster samt uteplats (inglasat uterum & balkong).
