Västlänken

**PM Pågående sättningar och sättningsprognos Mark**

### PM F 05 – 019

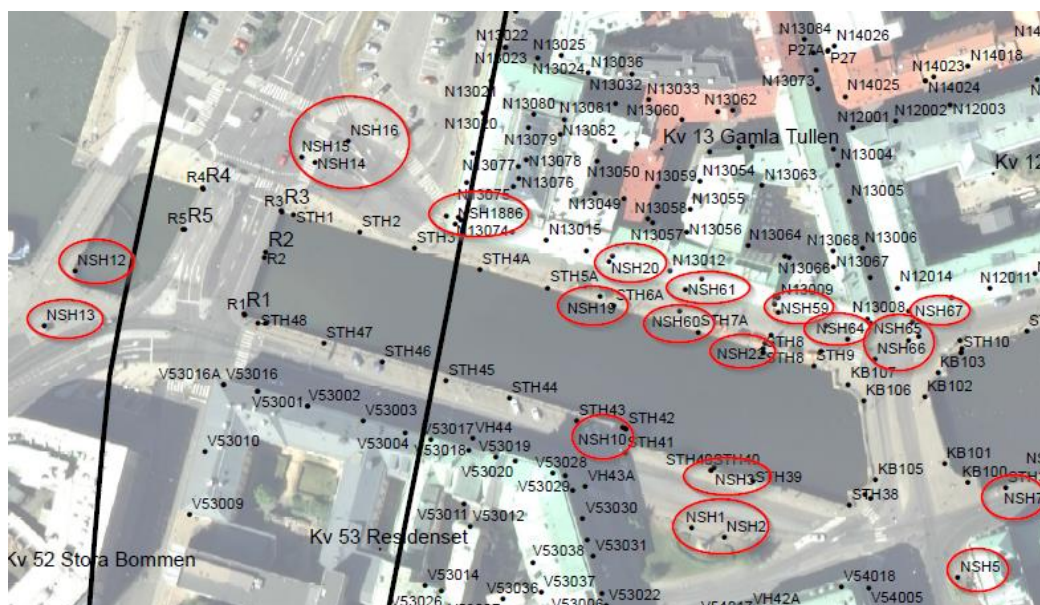
Figur 13 Dubbar längs Norra Hamngatan och Södra Hamngatan, Stora Hamnkanalen.  
(källa: Sättningsuppföljning för Götatunneln, ÅF).

Sättningsuppföljningar av markdubbar i Södra Hamngatan mellan 1995 och 2011 visar generellt inte på några pågående sättningar. Sättningar pågår dock strax väster om korridoren, vid Skeppsbroplatsen, där är sättningshastigheten ca 4-5 mm/år.
