**Solkurvor 2020**

## Statistik, analys och handlingsplan

Nationell arbetsgrupp Solkurvor

Dokumenttitel: Solkurvor 2020 - Statistik, analys och handlingsplan

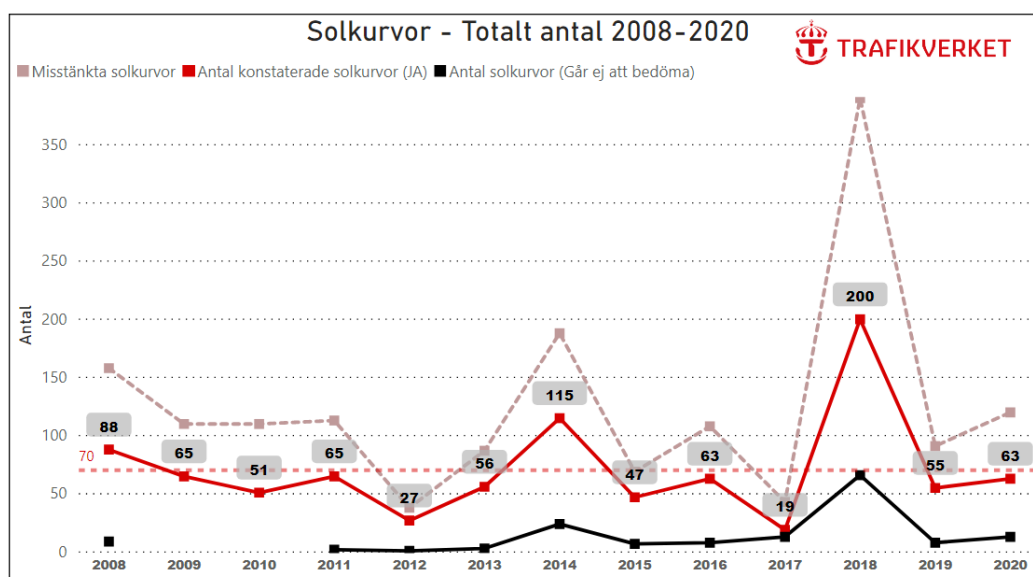
Figur 1; Antal konstaterade solkurvor 2008-2020<sup>2</sup>.

Sommaren 2018 bjöd på extrem värme i hela landet och ett stort utfall av solkurvor. Även sommaren 2014 var ovanligt varm medan vädret 2012 och 2017 var svalare än normalt.

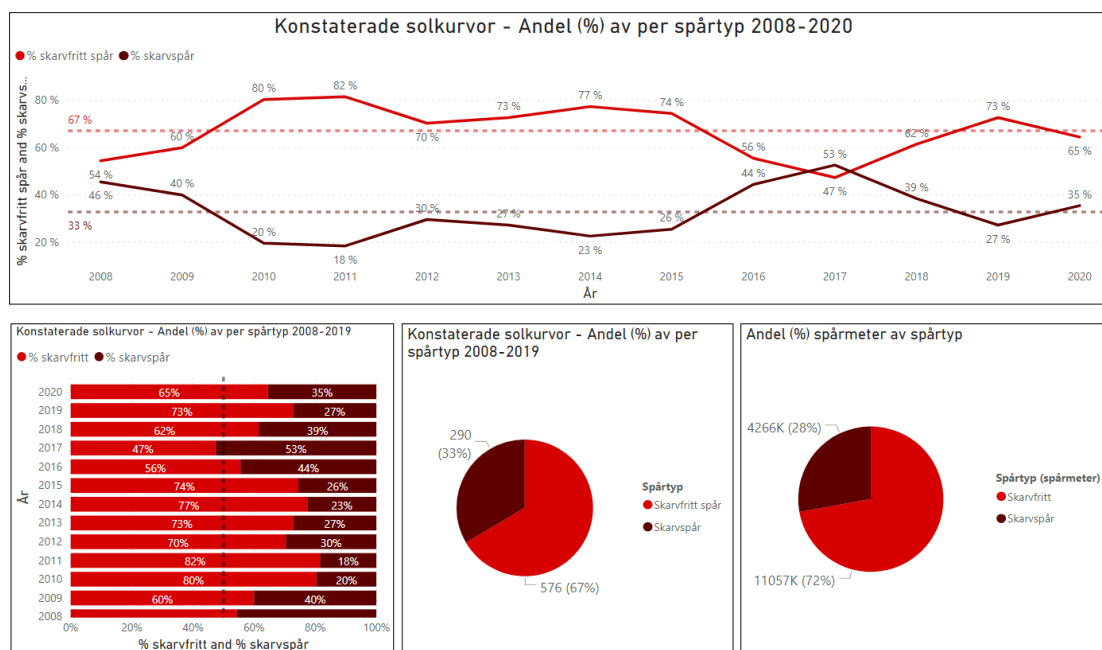
Andelen konstaterade solkurvor i skarvspår stämmer generellt sett väl överens med den anläggningsmängd som skarvspåren utgör av Trafikverkets spåranläggning. Figur 2 visar fördelningen av konstaterade solkurvor per spårtyp över tid.

Figur 2; Andel konstaterade solkurvor per spårtyp 2008-2020.

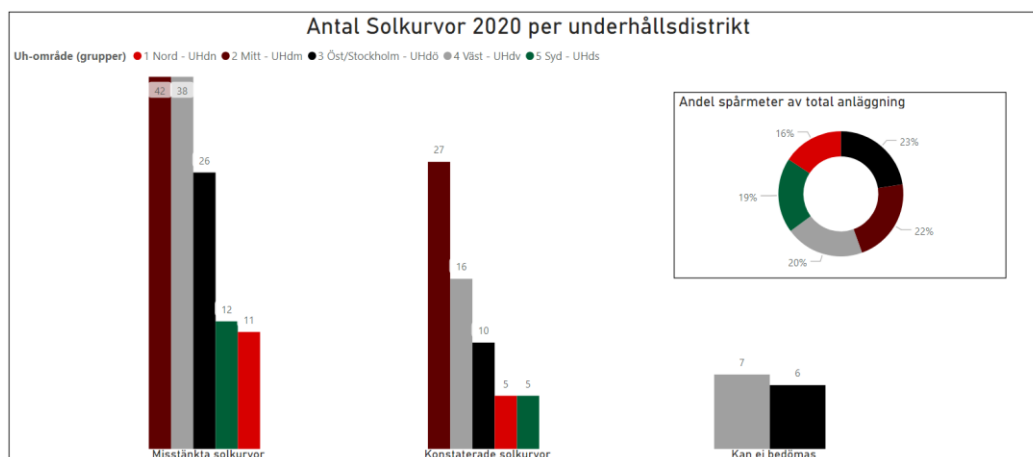
Figur 7 visar fördelningen av misstänkta och konstaterade solkurvor per underhållsdistrikt.

Figur 7; Solkurvor per underhållsdistrikt och kategori 2020.

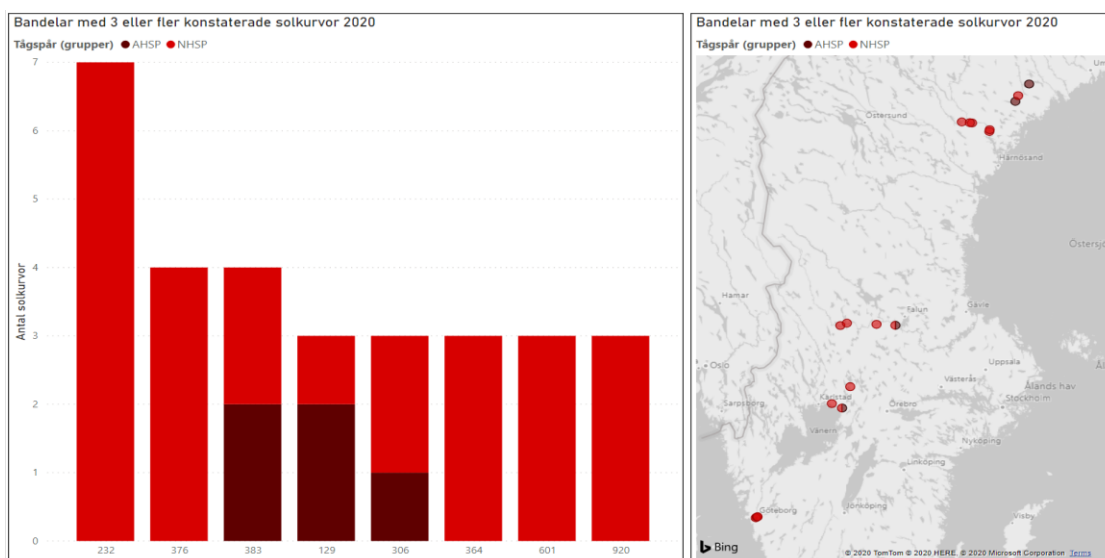
8st bandelar har haft tre eller fler solkurvor under 2020, se Figur 8. Tillsammans står dessa bandelar för 48 % av det totala utfallet konstaterade solkurvor.

Figur 8; Bandelar där det inträffat 3st eller fler konstaterade solkurvor under 2020.
