## Solkurvor 2023

## Statistik, analys och handlingsplan

Nationell arbetsgrupp Solkurvor

Dokumenttitel: Solkurvor 2023 - Statistik, analys och handlingsplan

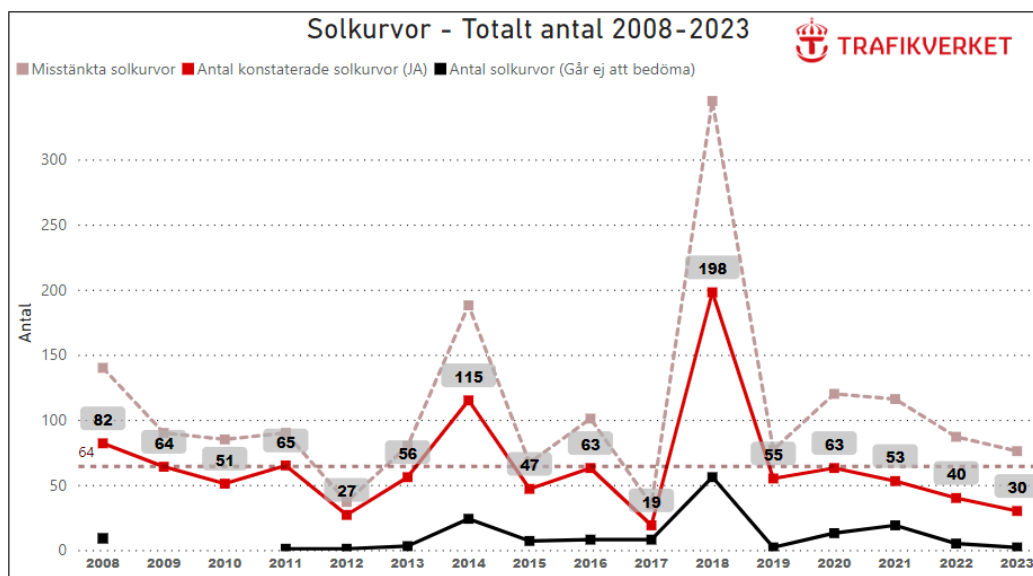
Figur 1 Antal konstaterade solkurvor 2008–2023 2.

Sommaren 2018 bjöd på extrem värme i hela landet och ett stort utfall av solkurvor. Även sommaren 2014 var ovanligt varm medan vädret 2012 och 2017 var svalare än

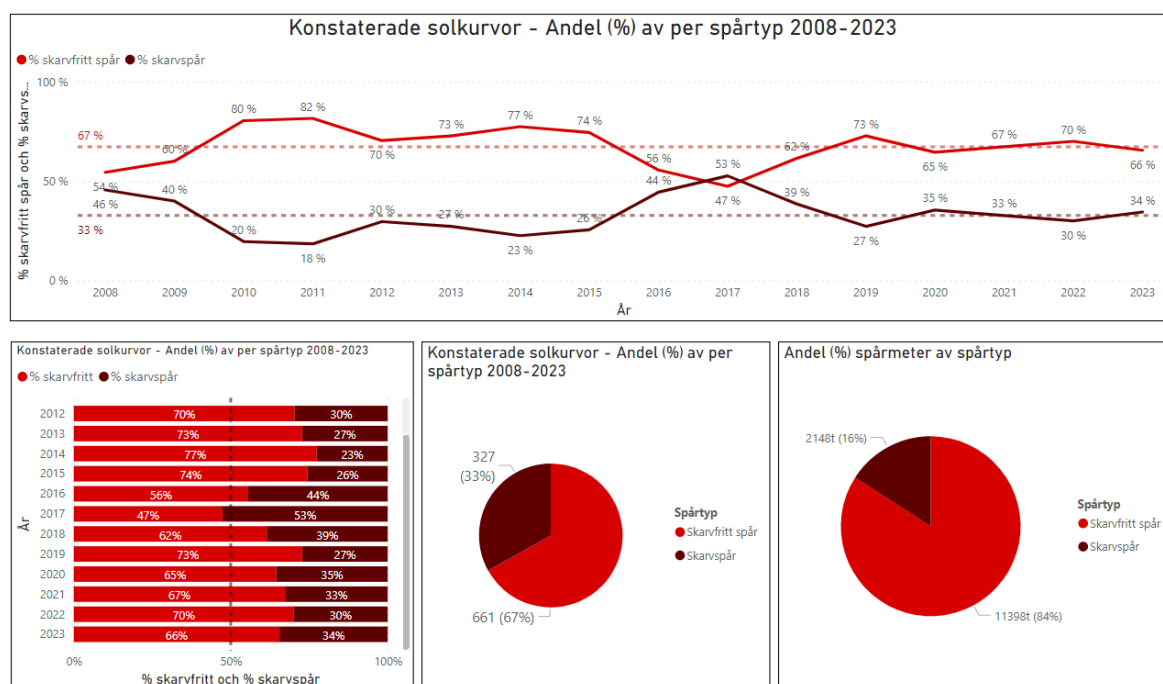
Historiskt har andelen solkurvor som inträffar på skarvspår ungefär motsvarat hur stor andel av Trafikverkets spåransläggning som har utgjorts av skarvspår. Runt 2010 var andelen skarvspår ungefär 25 %. Sedan dess har mängden skarvspår minskat, framför allt på grund av spårbyten, men delvis även genom nedläggning av vissa sträckor. Hösten 2023 utgjorde skarvspåren cirka 16 % av anläggningsmassan. Då 34 % av de solkurvor som inträffade 2023 skedde på skarvspår motsvarar detta en överrepresentation med ungefär en faktor två. Då liknande nivåer även har setts åren innan är slutsatsen att skarvspår i dagsläget är att betrakta som en särskilt solkurvedrabbad spårkonstruktion.

Figur 2 Andel konstaterade solkurvor per spårtyp 2008-2023.

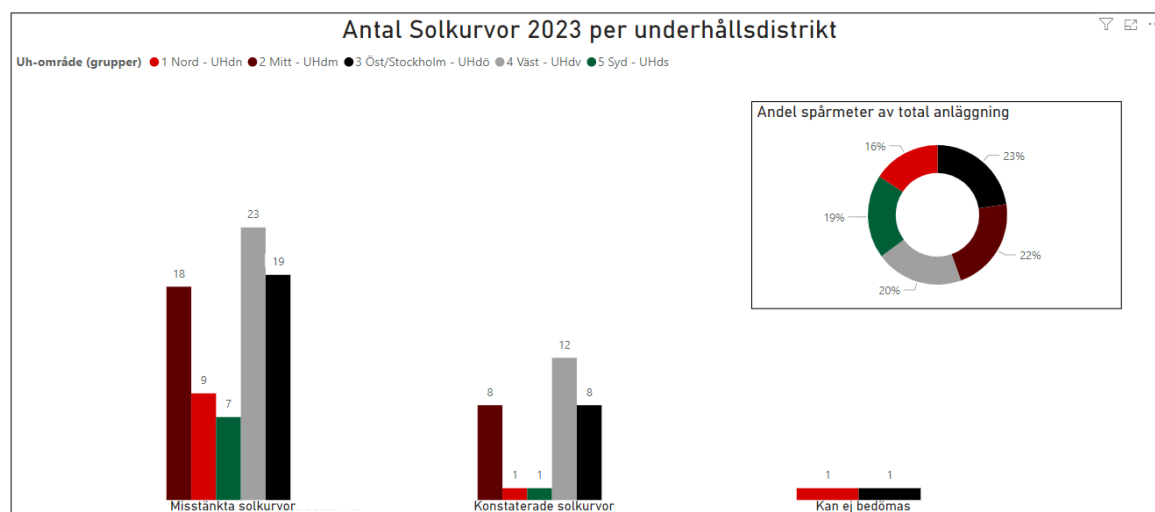
Figur 7 visar fördelningen av misstänkta och konstaterade solkurvor per underhållsdistrikt.

Figur 7 Solkurvor per underhållsdistrikt och kategori 2023.

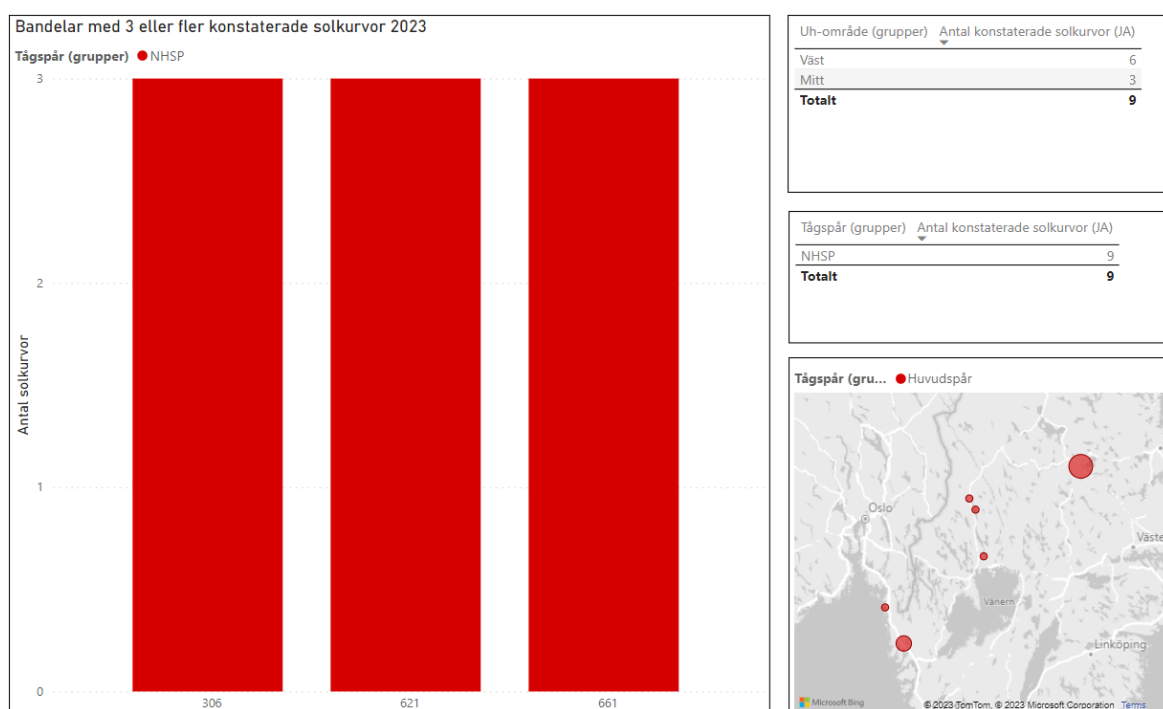
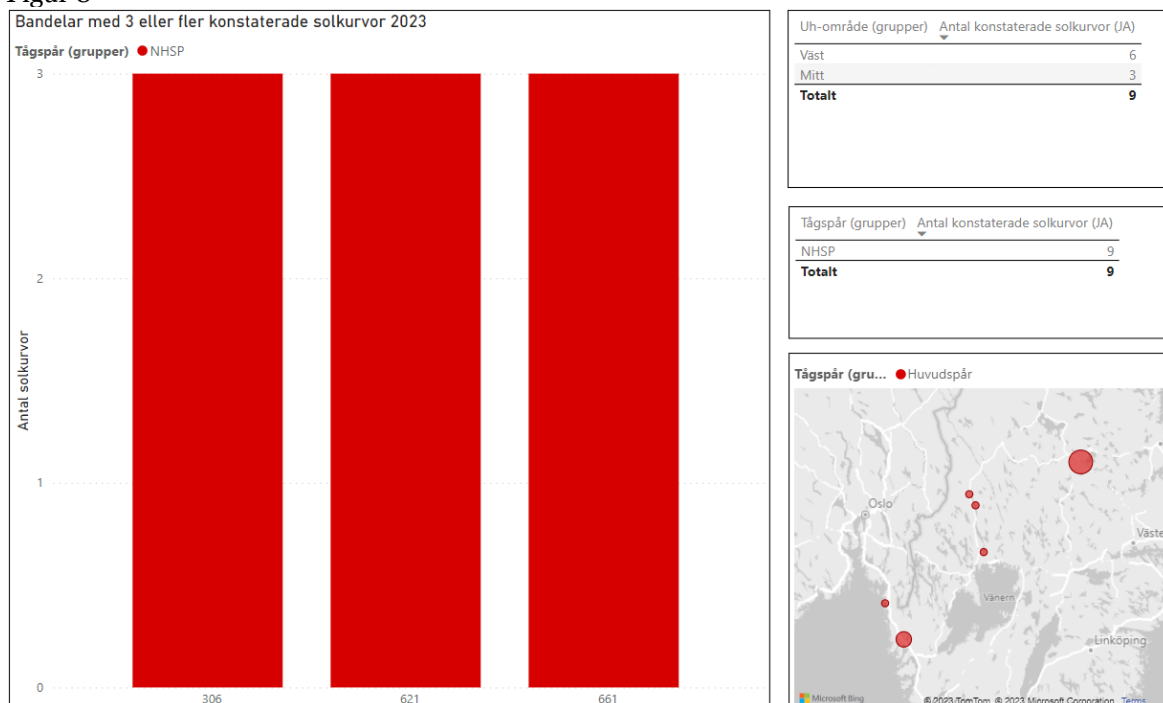
Tre bandelar har haft tre eller fler solkurvor under 2023. Tillsammans står dessa bandelar för 30 % av det totala utfallet av konstaterade solkurvor.

Figur 8 Bandelar där det inträffat 3st eller fler konstaterade solkurvor under 2023.
