## RAPPORT

## Solkurvor 2025

## Statistik, analys och handlingsplan

Nationell arbetsgrupp Solkurvor

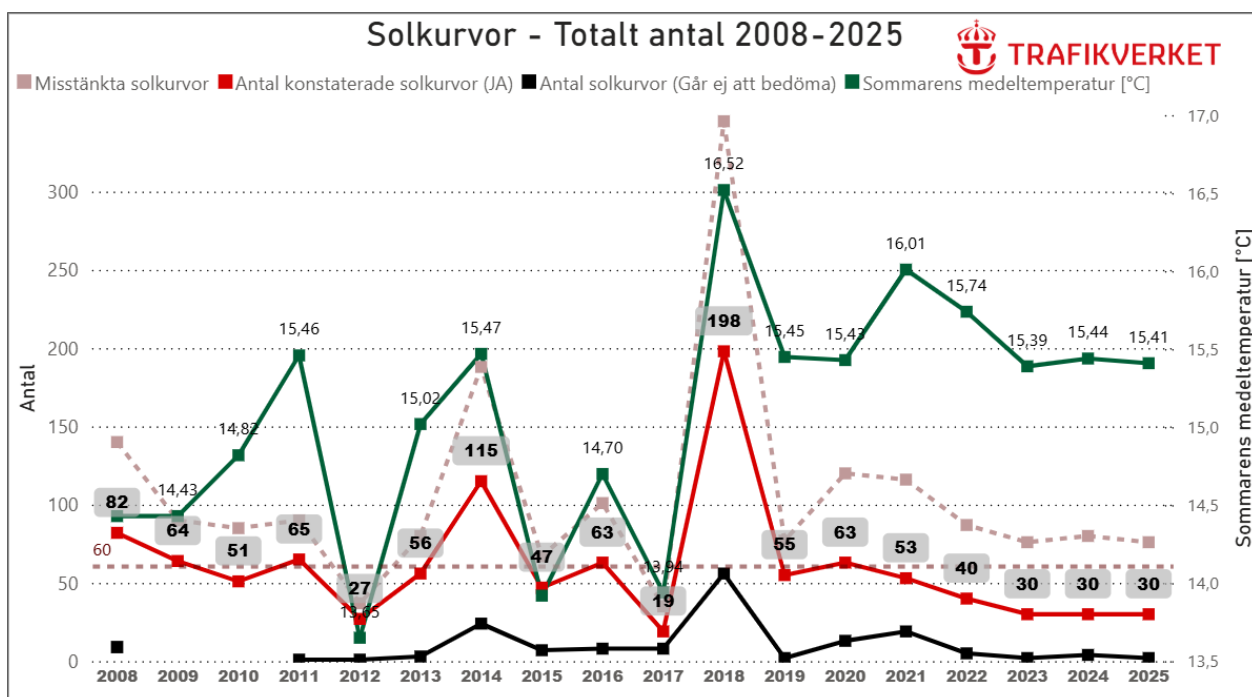
Figur 1. Antal konstaterade solkurvor 2008–2025 <sup>2</sup>.

I graferna (figur 1) sticker fortsatt ett år ut och det är sommaren 2018. Det var ett år med extrem värme och torka över hela landet. Det kämpades mot skogsbränder och på järnvägen innebar väderleken ett stort utfall av solkurvor, med hela 345 misstänkta solkurvor. När analysgruppen gått igenom rapporterna sjönk siffran till 198 konstaterade solkurvor. Det är fortsatt den högsta siffran sedan arbetet med att följa upp solkurvor inleddes.

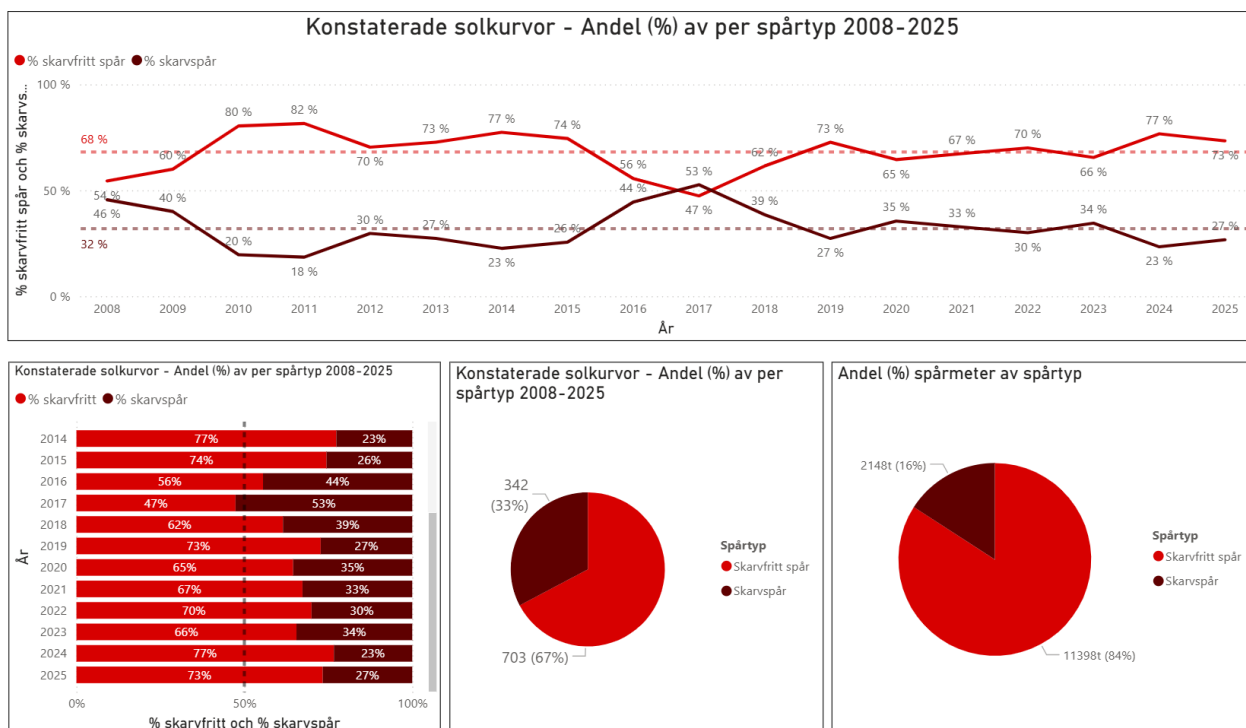
Historiskt har andelen solkurvor som inträffar på skarvspår ungefär motsvarat hur stor andel av Trafikverkets spårplanläggning som har utgjorts av skarvspår. Runt 2010 var andelen skarvspår ungefär 25 %. Sedan dess har mängden skarvspår minskat, framför allt tack vare spårbyten, men delvis även genom nedläggning av vissa sträckor. Hösten 2025 utgjorde skarvspåren cirka 16 % av anläggningsmassan. Då 24 % av de solkurvor som inträffade 2025 skedde på skarvspår motsvarar detta en överrepresentation med ungefär en faktor 1,5. Då liknande nivåer även har setts åren innan är slutsatsen att skarvspår i dagsläget är att betrakta som en särskilt solkurvedrabbad spårkonstruktion.

Figur 2 Andel konstaterade solkurvor per spårtyp 2008–2025.

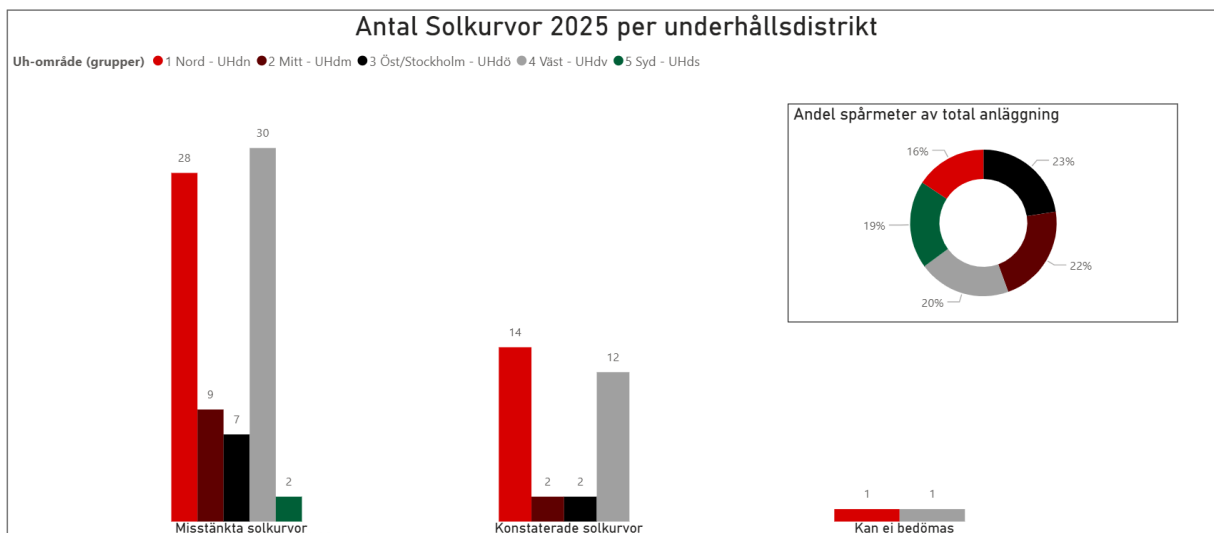
Figur 7 visar fördelningen av misstänkta och konstaterade solkurvor per underhållsdistrikt.

Figur 7 Solkurvor per underhållsdistrikt och kategori 2025.

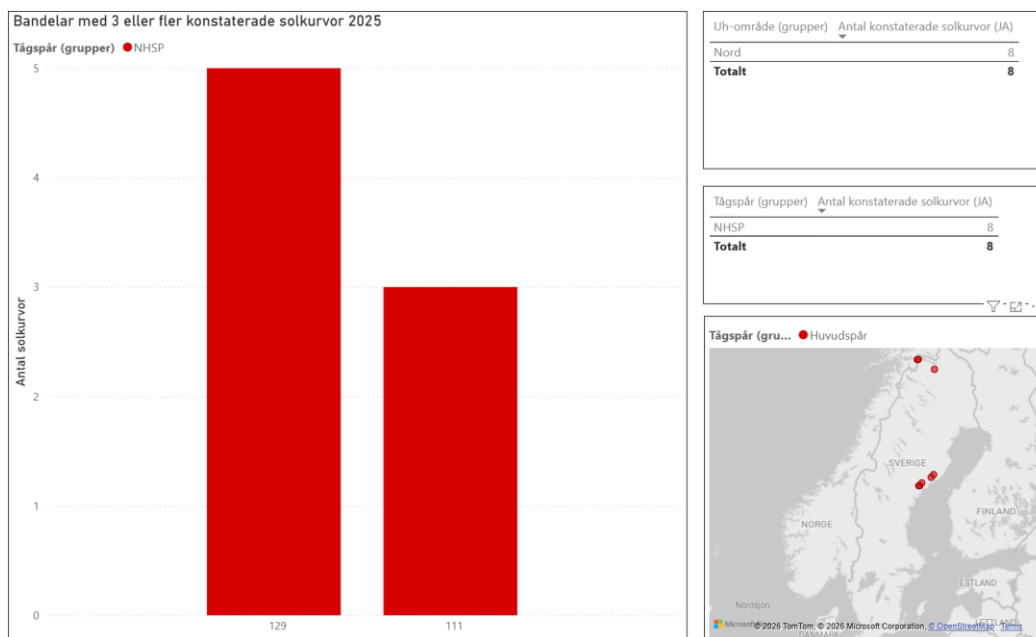
Två bandelar har haft tre eller fler solkurvor under 2025, där bandel 129 sticker ut med fem konstaterade solkurvor.

Figur 8 Bandelar där det inträffat 3st eller fler konstaterade solkurvor under 2025.
