# OSPA – Obehöriga Stoppsignalpassager

## Allvarligt tillbud, OSPA A i Västerås

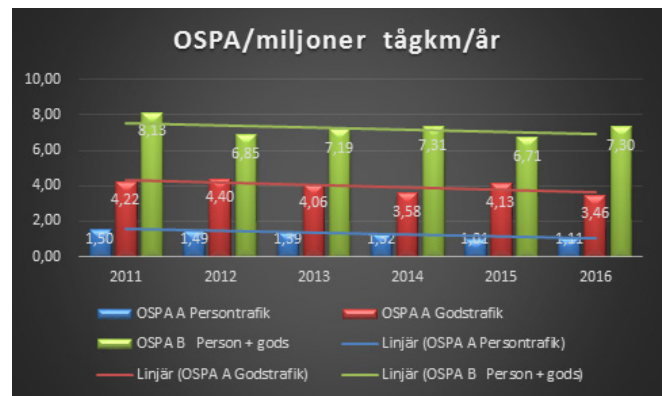
För att kunna jämföra OSPA-utvecklingen över tid har analysgruppen tagit fram en modell som baseras på antal OSPA per miljon tågkilometer. Förhoppningen är att det arbete som görs med inrapportering, utredning och analys av inträffade händelser ska kunna leda till en minskning.

Diagrammet visar utfallet för åren 2011-2016.
