## RAPPORT

# Bro 100-298-1 (viltpassage) över väg vid Tvärås 2 km N tpl Kungsbacka N

Översiktlig analys av formställningsdeformation den 2017-01-26

Projektnummer: 130120

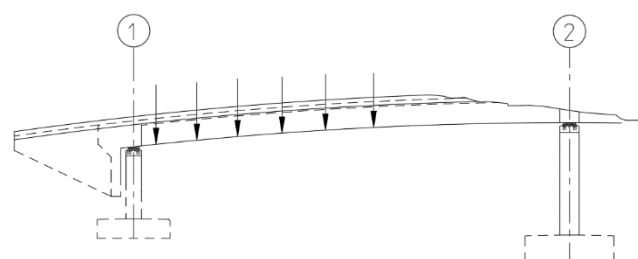
Figur 5, Laster på ställning efter härdning

Då betongen vid gjuttillfället är en vätska skapas ett tryck vinkelrätt mot gjutformen enligt figur 4. Trycket ger upphov till en horisontallast och en vertikallast enligt förtydligande bild nedan. Ju brantare lutningen är desto större blir horisontallasten. I vårt fall har vi en yta, på överbyggnaden, som varierar mellan cirka 11% vid stöd 1 och 0% ovan stöd 2. Lutningen ger upphov till en horisontell last om 15-20 kN. Allt eftersom betongen härdar omvandlas lasterna till rena vertikallaster enligt figur 5. Det vill säga att de horisontella lasterna då försvunnit.

Att ställningen förflyttat sig mot stöd 2 samt att en hel del toppsträvor vikt sig, i brons längdriktning, tyder på att den horisontella lasten som uppkommer vid själva gjuttillfället är underskattad.
