Rapport Bullerutredning
RV 26 Mullsjö-Slättäng

2022-04-01

Trafikverket

Dokumenttitel: Rapport Bullerutredning

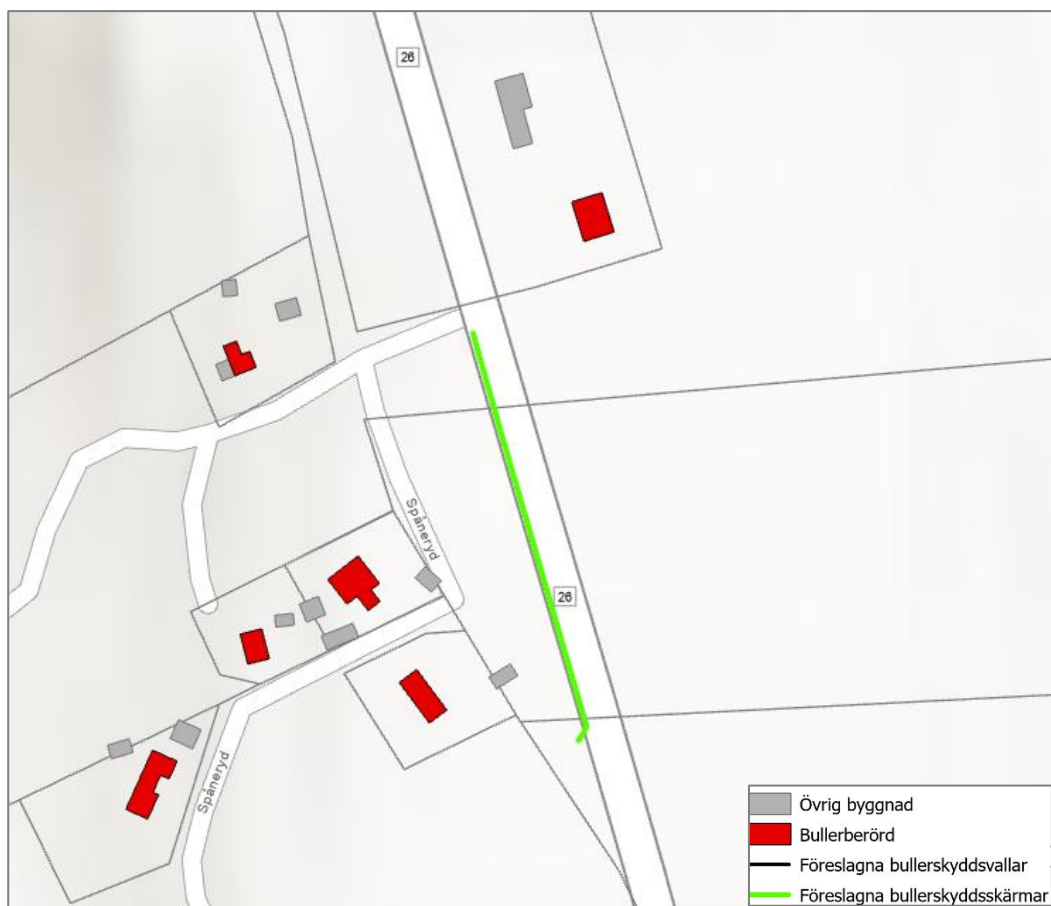
Figur 6 Illustration över föreslagen vägnära bullerskyddsåtgärd, vid sektion ca 4/550 – 4/675
