PM Byggnadsverk

Väg 49 Skövde – Igelstorp, mötesfri landsväg

2022-06-03

Dokumenttitel: PM byggnadsverk, Väg 49 Skövde – Igelstorp, mötesfri landsväg

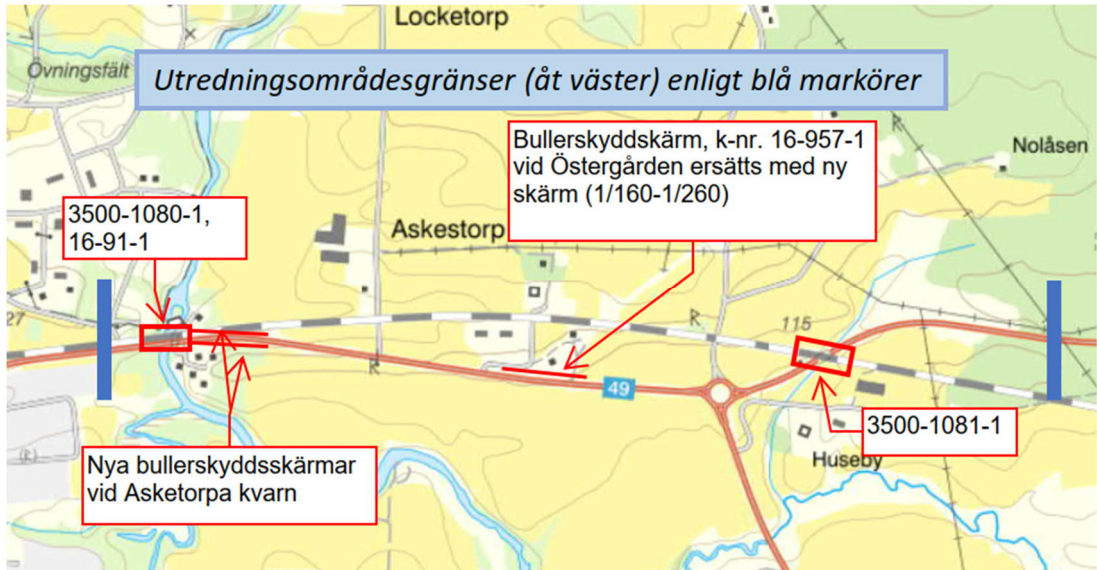
Figur 2-1 Illustration av konstruktioner som omfattas av vägplanen, västra delen av utredningsområdet

Detta dokument är upprättat för byggnadsverk utmed aktuell sträcka av väg 49 enligt Uppdragsbeskrivning Konsultuppdrag, Bilaga E3.06 Byggnadsverk. Placeringen av de aktuella byggnadsverken framgår av Figur 2-1 och Figur 2-2.

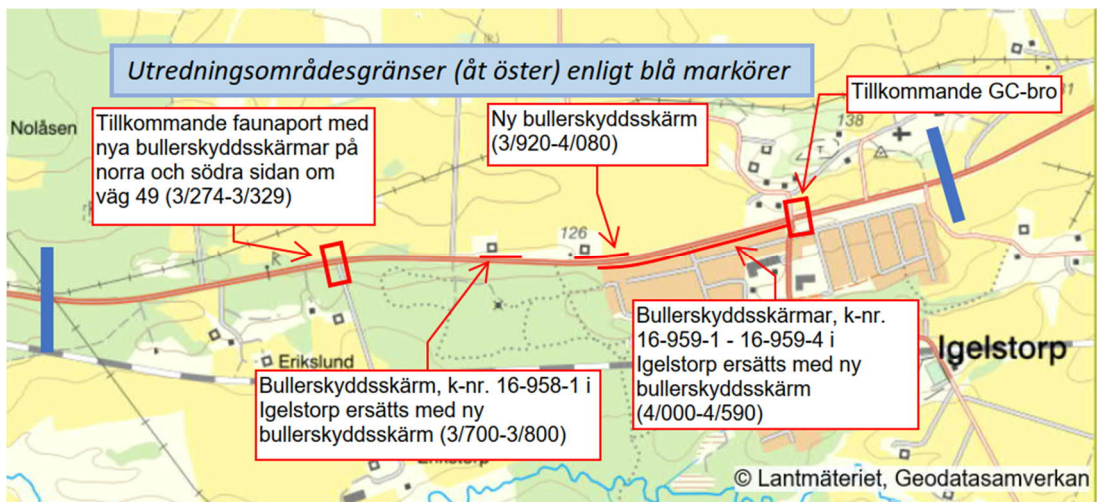
Figur 2-2 Illustration av konstruktioner som omfattas av vägplanen, östra delen av utredningsområdet

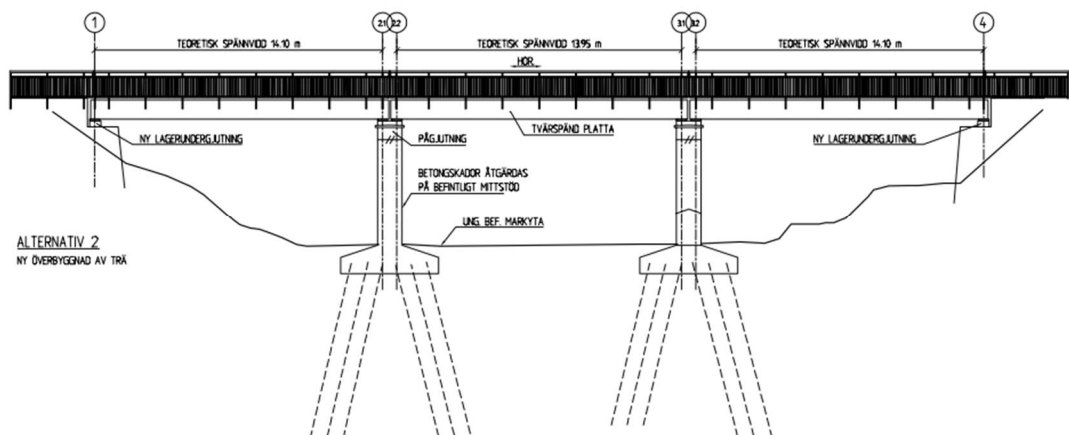
Alternativ 2, ny överbyggnad, tvärspäand platta i trä.

Figur 5-2, alternativ 2, bro 3500-1080-1
