PM Bullerutredning
Väg 27, Borås-Växjö, förbi Bor
Värnamo kommun, Jönköpings län

Vägplan, 2020-06-25

Dokumenttitel: PM Bullerutredning, väg 27, Borås-Växjö, förbi Bor. Värnamo kommun, Jönköpings län

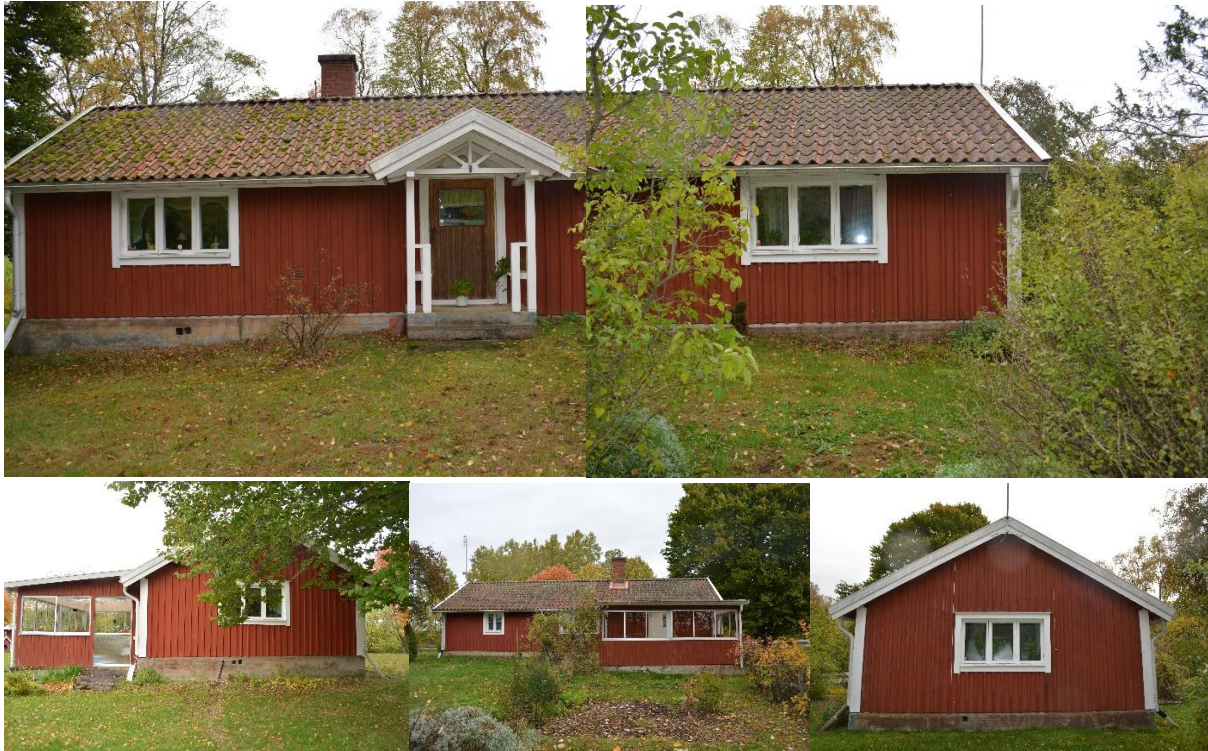
Figur 1. Lundboholm 5:1.

Hustyp: bostadshus, vinterbonad sommarstuga, renoverad 1952, röd trästuga med vita knutar

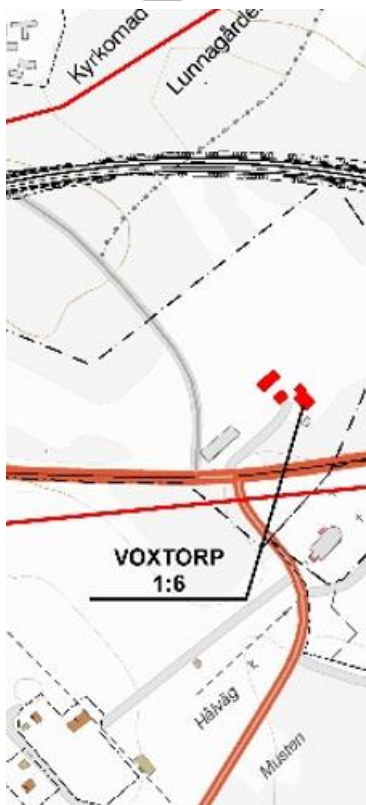
Figur 6. Voxtorp 1:6 på karta.

Hustyp: bostadshus, friliggande villa, rött trähus med vita knutar

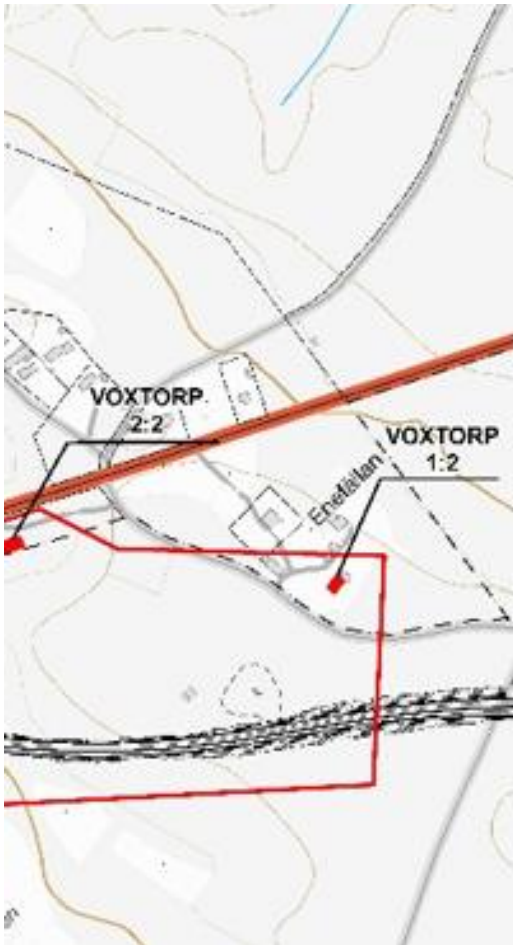
Figur 8. Vöxtorp 1:2 på karta.

Hustyp: bostadshus, friliggande villa, vitt tegelhus med röd ovanvång och tillbyggnad och svarta fönsterkarmar

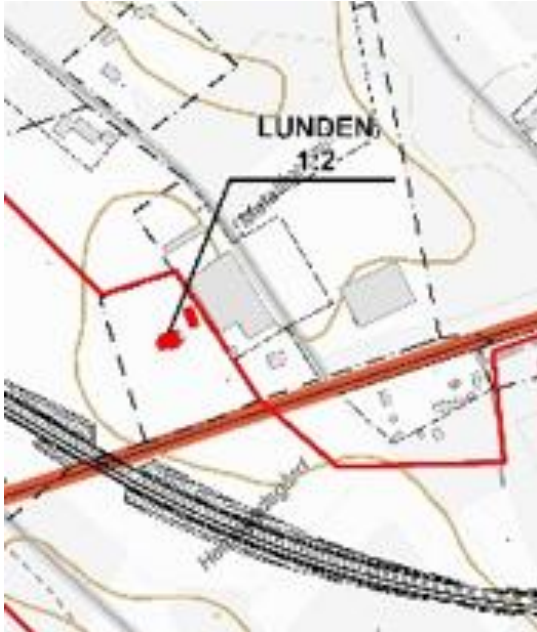
Figur 10. Lunden 1:2 på kartan.

Hustyp: bostadshus, friliggande villa, gult trähus med vita knutar

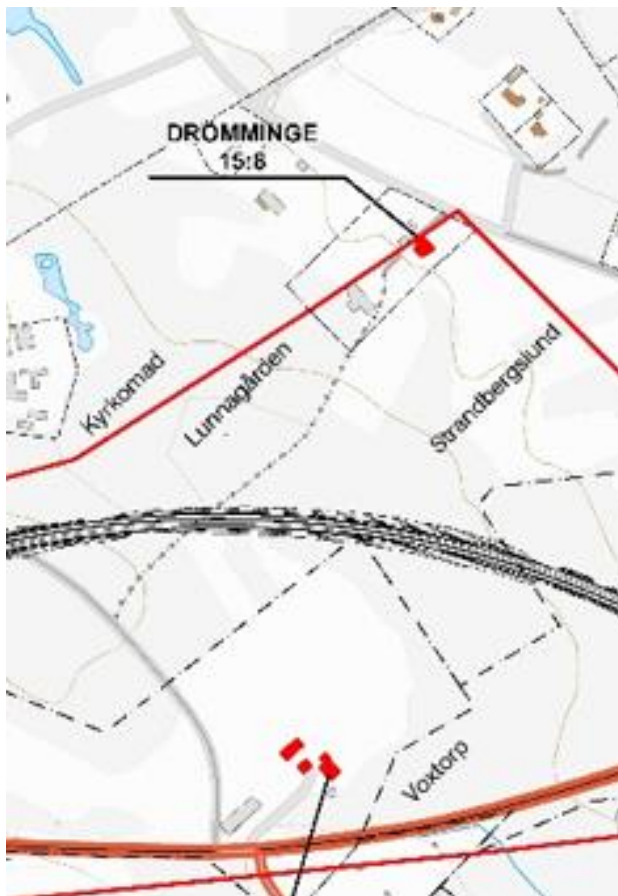
Figur 12. Drömminge 15:8 på kartan.

Hustyp: bostadshus, friliggande villa, rött trähus med vita knutar

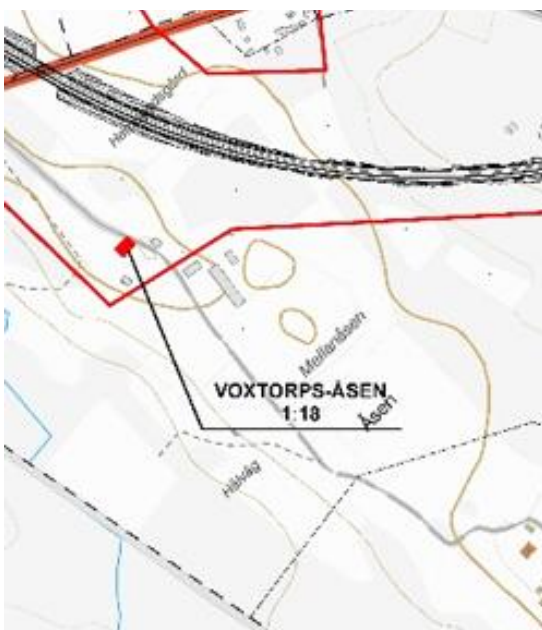
Figur 14. Voxtorp-Åsen 1:18 på kartan.

Hustyp: bostadshus, friliggande villa, vitt trähus med röd-blå fönsterkarmar

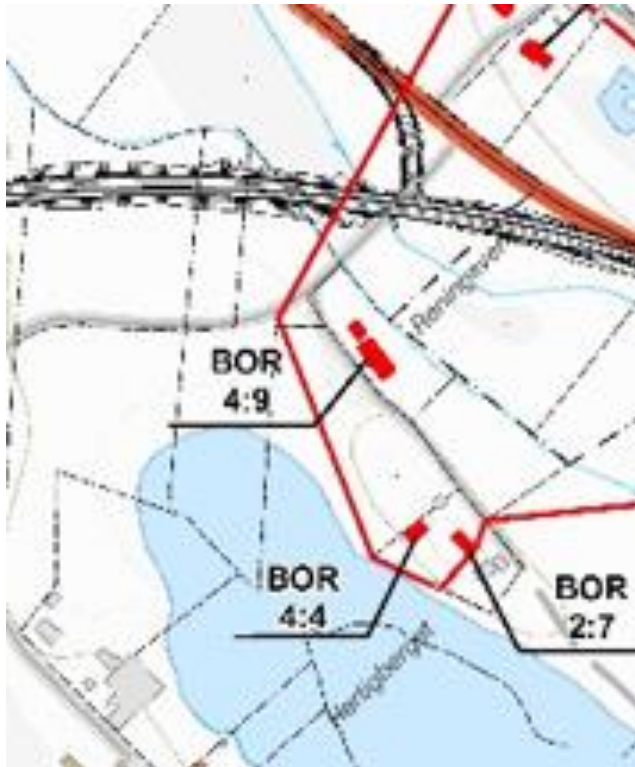
Figur 18. Bor 4:4 på kartan.

Luftventiler: på samtliga fyra ytterväggar, 2 på framsidan, 3 till vänster, 4 på baksidan (varav en gammal ventil i stengrunden), och 3 till höger

Kommentar: andra byggnader på tomten är ett förråd/hundgård på framsidan

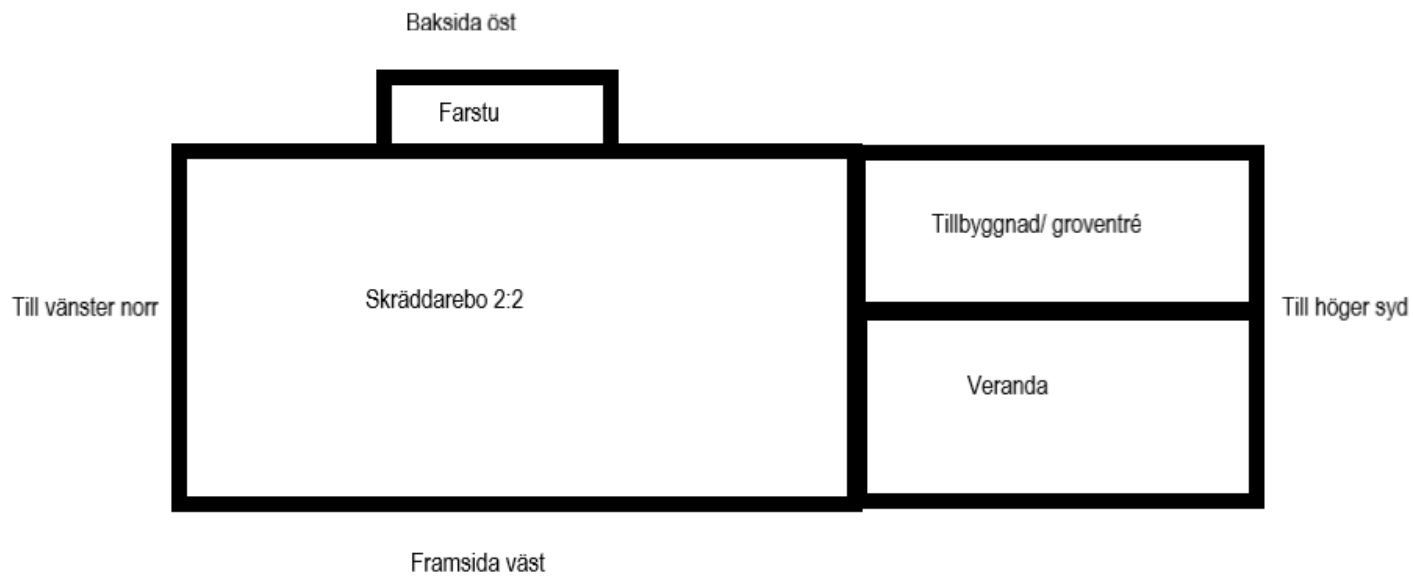
Figur 22. Skräddarebo 2:2 på karta.

Hustyp: bostadshus, friliggande villa, rött trähus med vita knutar

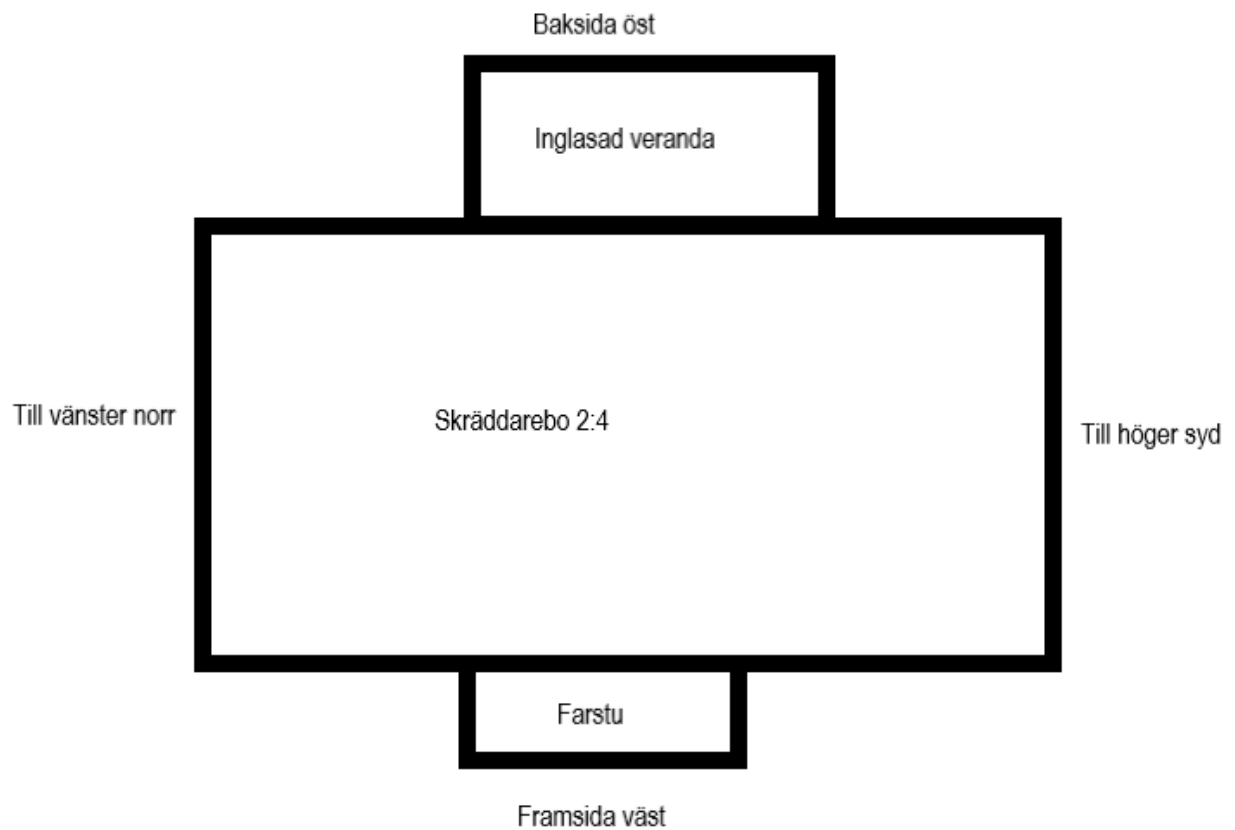
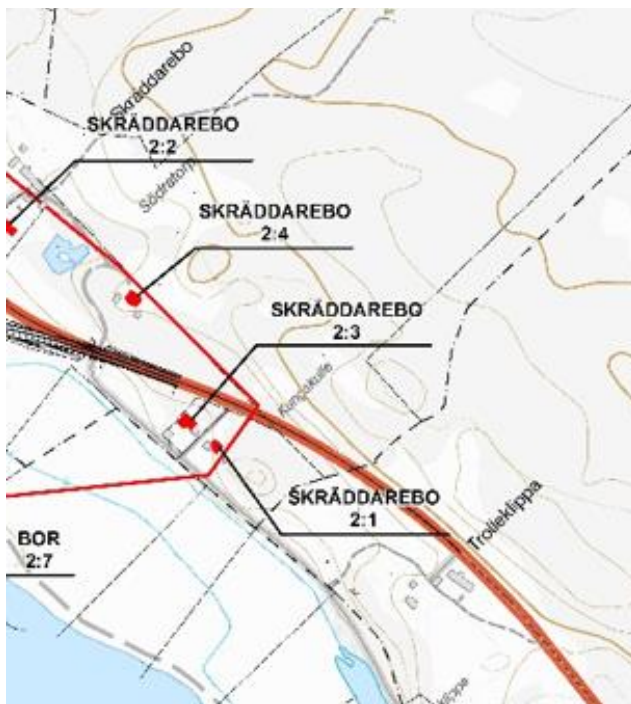
Figur 24. Skräddarebo 2:4 på karta.

Hustyp: bostadshus, friliggande villa, röd timmervilla med vita fönsterkarmar

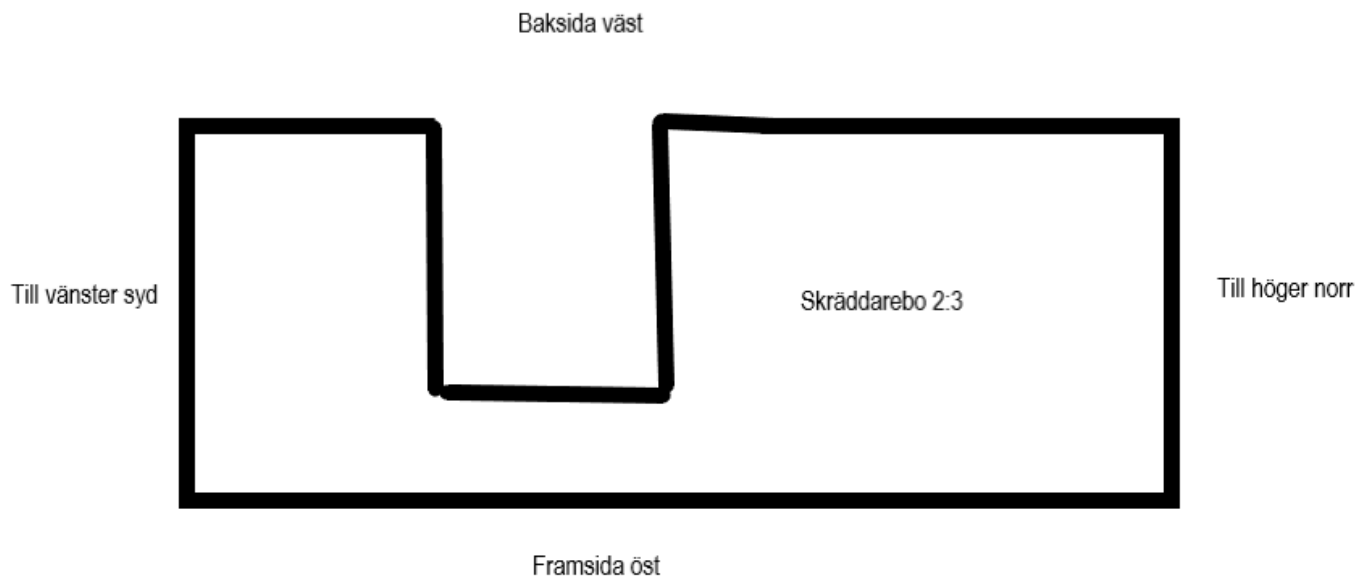
Figur 26. Skräddarebo 2:3 på karta.

Hustyp: bostadshus, parhus, vitt tegelhus med bruna fönsterkarmar

Antal våningar: 2 våningar, källare med små fönster och bottenplan

Grundläggning: källargrund

Stomtyp: troligen regelstomme

Fasadbeklädnad: tegel

Tak: takpannor

Fönstertyp: 1-glasfönster

Uteplatsens placering: veranda på baksidan

Luftventiler: på en av fyra ytterväggar, 1 till höger (kan vara fler bakom vegetationen)

Kommentar: andra byggnader på tomten är ett garage/förråd på baksidan. Figur/foto mitt emot sida som vetter mot vägen var komplicerad att fotografera på grund av suterräng samt mycket växtlighet på och vid huset.
