# UNDERLAG TILL TILLSTÅNDSANSÖKAN, YT- OCH GRUNDVATTENÅTGÄRDER

Flackarp-Arlöv, fyra spår

## Samrådsunderlag, utökat samråd

2015-03-12

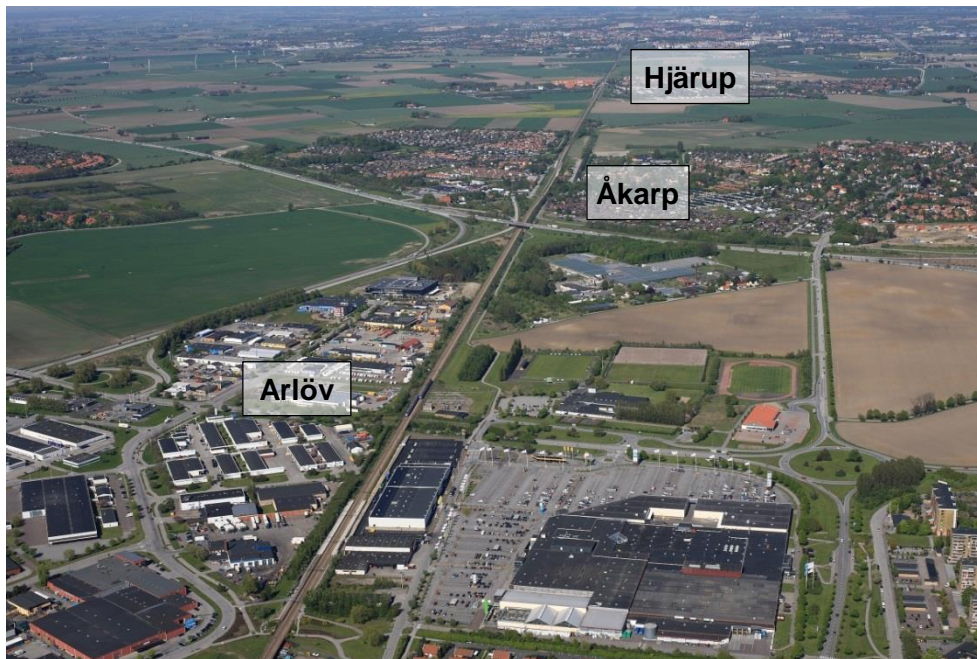
**Figur 1.1** Översiktsbild av spårsträckan som ska breddas och delvis sänkas.

Lund och Arlöv norr om Malmö. Projektet går under namnet *Flackarp-Arlöv, fyra spår*. Sträckan som ska breddas är cirka 8 km lång och löper genom orterna Hjärup, Åkarp och Arlöv (Figur 1.1 och Figur 1.2).

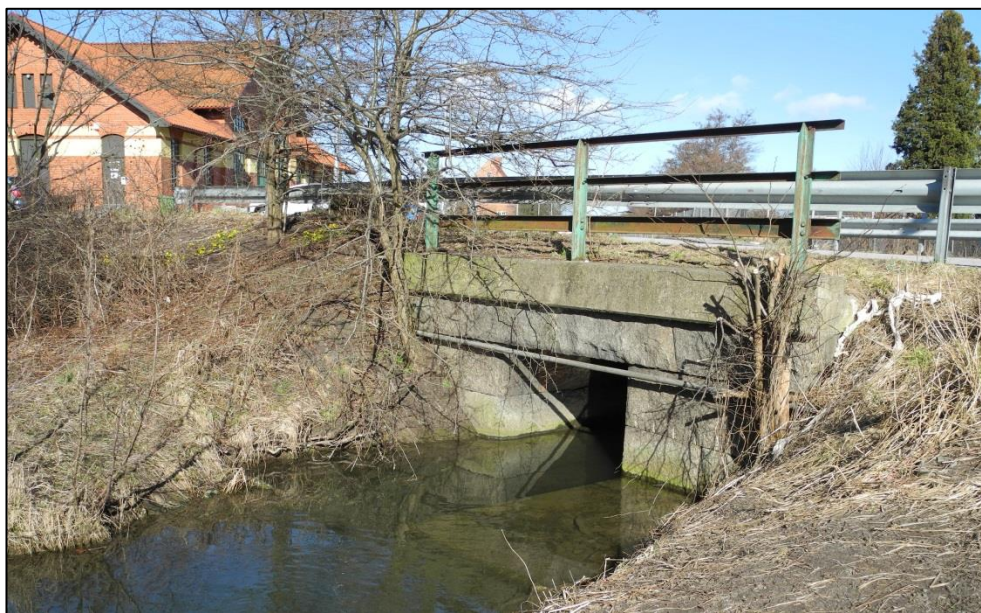
**Figur 2.2** Bro vid Stationsvägen i Åkarp. Bredd 1,65 m, höjd 1,5 m.

Längs Alnarpsån finns ett antal broar/kulvertar som kommer att flyttas och/eller byggas om som en följd av projektet (Figur 2.2-Figur 2.5). Broarna utgör i flera fall dämmande sektioner.

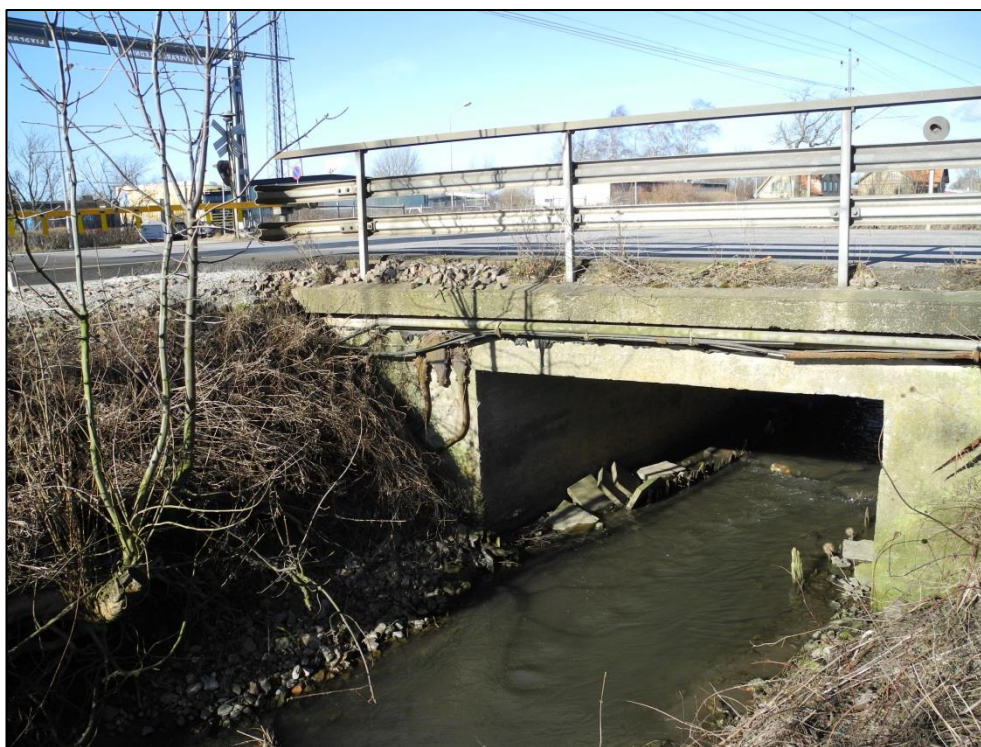
**Figur 2.3** Bro vid Alnarsvägen i Åkarp. Bredd varierar mellan 1,7-2,8 m, höjd cirka 1,7 m.

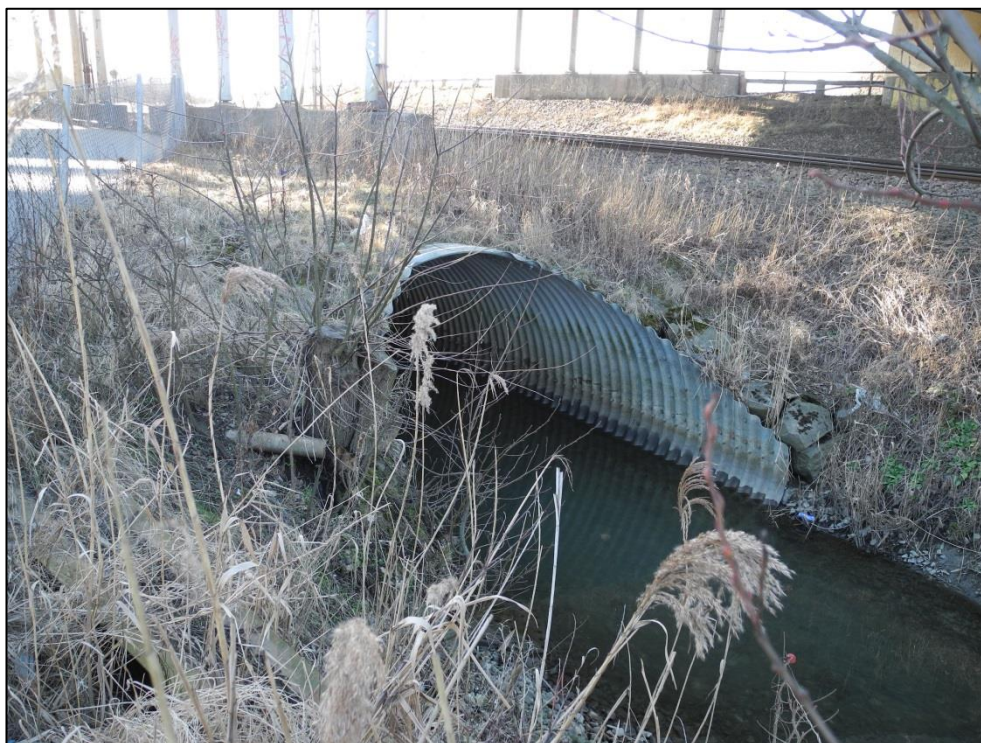
**Figur 2.4** *Elipsformad trumma av korrugerad plåt vid E6/E20, bredd cirka 3 m.  
Mellan Åkarp och Arlöv.*

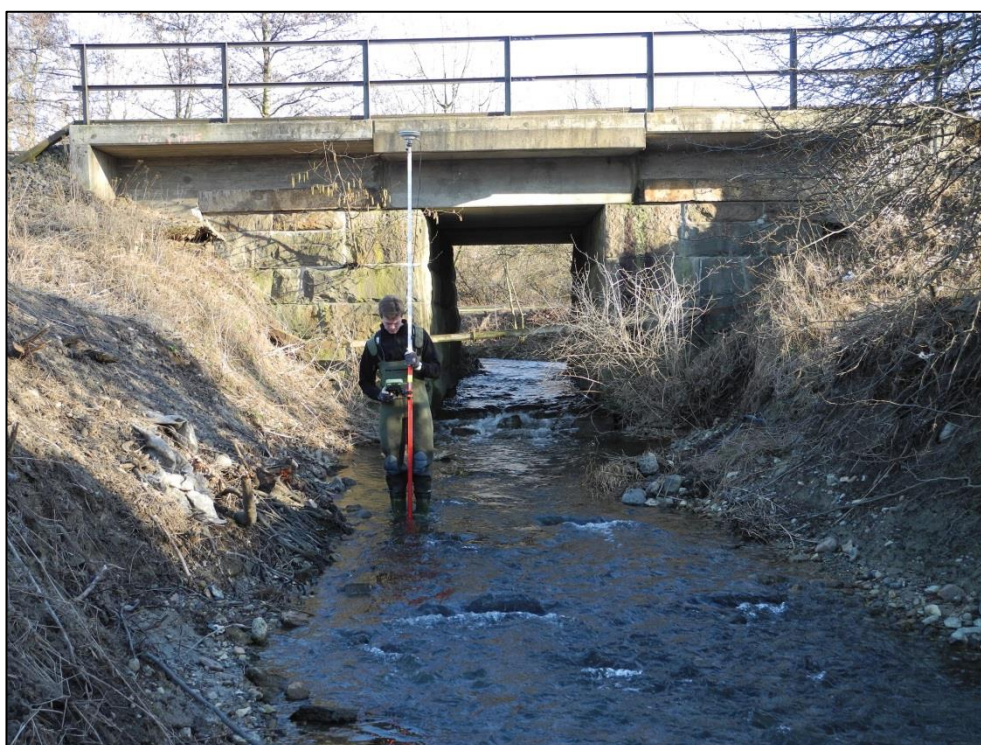
**Figur 2.5** *Bro vid stambanan i Arlöv. Bredd cirka 2,45 m, höjd cirka 2,7 m.*

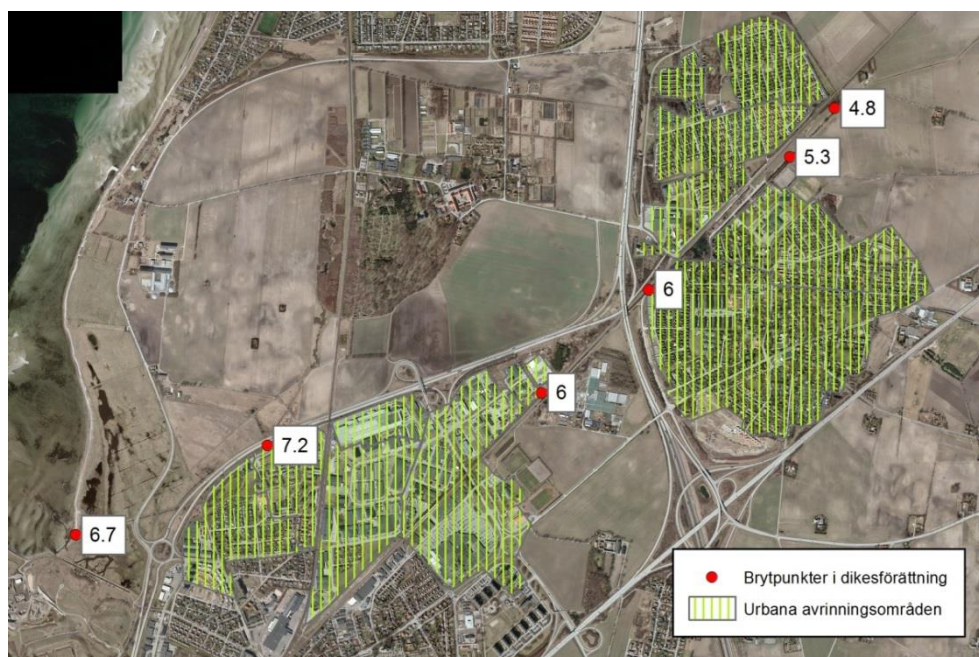
**Figur 2.6** Grönrandiga områden markerar avrinningsområden som bidrar med dagvatten via ledningsnät. Röda punkter anger dimensionerande vattenföring i  $m^3/s$  enligt gällande dikesförrättning. Differensen mellan två på varandra följande punkter utgör det acceptabla tillskottet av vatten längs sträckan.

I Figur 2.6 visas urbana områden i Arlöv och Åkarp som bidrar med dagvattenflöde via ledningsnät samt dimensionerande vattenföring så som den är beskriven i gällande dikesförrättning. Differensen mellan två på varandra följande punkter utgör det tillskott av dagvatten som gällande förrättning tillåter mellan punkterna. Faktiskt tillskott av dagvatten är betydligt större än vad förrättningen medger.

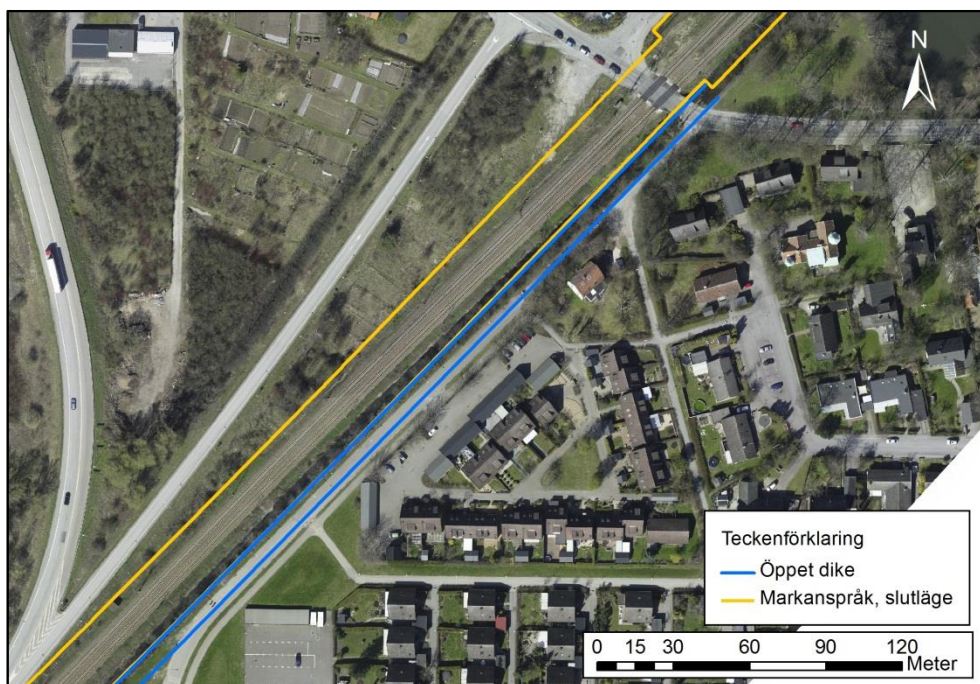
**Figur 6.5** Teoretiskt möjlig placering av öppet dike. Dock vill Burlöv kommun kunna nyttja och utvidga Sockervägen.

När tillfällig tvåspårsanläggning väl rivs skulle Alnarpsån teoretiskt kunna rinna i ett öppet dike enligt Figur 6.5. Det skulle dock innebära att Sockervägen försvann. Burlövs kommun önskar istället utvidga Sockervägen till en genomfartsväg mot Alnarpsvägen, samtidigt som det planeras för en snabbcykelväg mellan Lund-Malmö som också ska få plats längs Sockervägen. Om Sockervägen ska kunna nyttjas måste Alnarpsån sannolikt förbli kulverterad även i fyrspårsanläggningens driftskede.

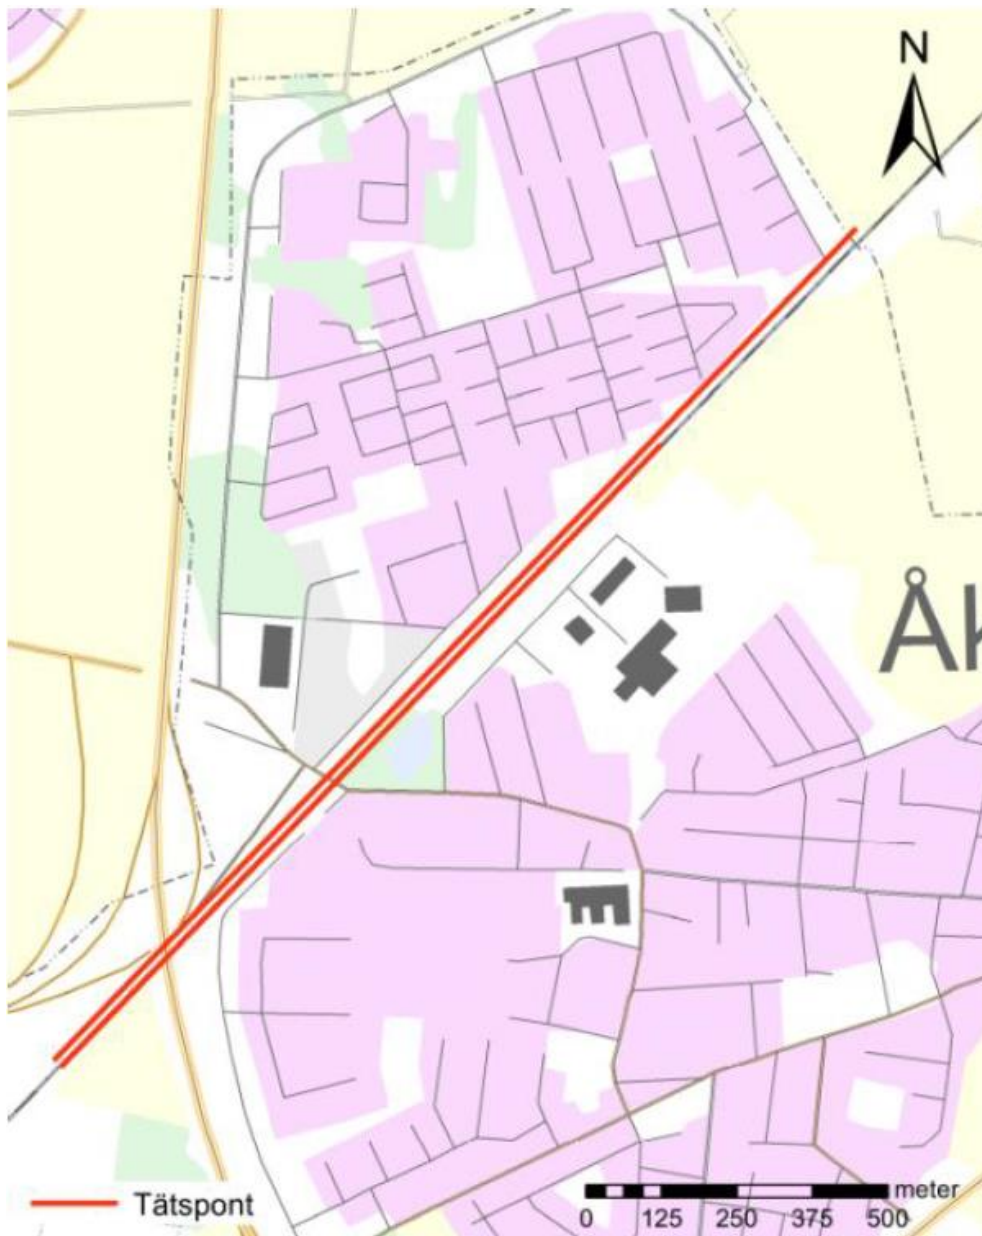
**Figur 6.9** *Placering av tätspont i byggskedet.*

Eftersom den hydrauliska konduktiviteten generellt sett är låg så kan merparten av schaktarbetet utföras utan tätande åtgärder. Undantaget är en sträcka genom Åkarp där tätande åtgärder kommer att vidtas. I byggskedet kommer tätspont att användas enligt Figur 6.9. Sponterna kommer att drivas ner under dräneringsnivå för att minska risken för inläckage i byggskedet. Innanför tätsporten kommer stödmurar tätade med bentonitlera eller liknande att anläggas, se Figur 6.10. Stödmurarna kommer att stå kvar i driftskedet. Längs en sträcka av 400 m kommer stödmurarna att bytas ut mot en tunnelkonstruktion, se Figur 6.11. Risken för bottenuppträckning har bedömts som liten.

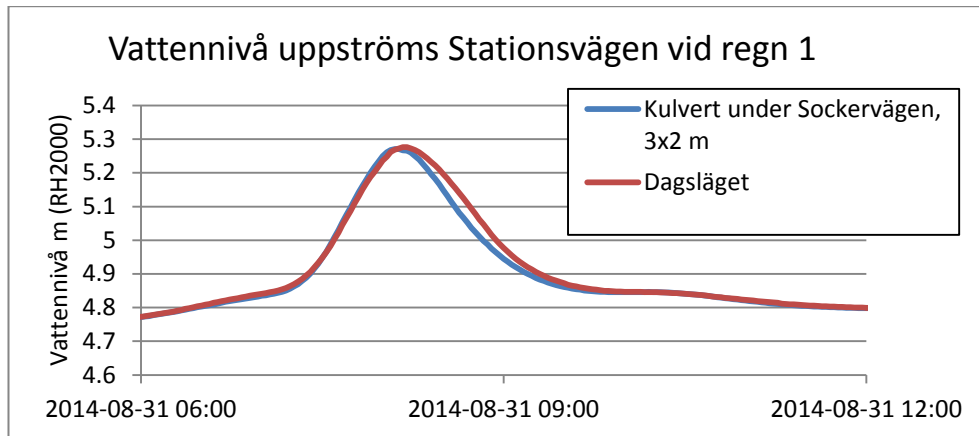
**Figur 9.3** Graferna visar hur vattennivån strax uppström Stationsvägen i Åkarp skiljer sig mellan dagsläget (röd) och en situation med en kulvert under Sockervägen (blå). Vattennivån uppströms dammen påverkas i princip inte av kulverten.

**Figur 9.4** Graferna visar hur vattennivån strax uppström Stationsvägen i Åkarp skiljer sig mellan dagsläget (röd) och en situation med en kulvert under Sockervägen (blå). Vattennivån uppströms dammen påverkas i princip inte av kulverten.

Den föreslagna kulverten är bredare än nuvarande broöppningar uppströms och nedströms. Kulverten kommer således inte att tillföra någon ny dämmande sektion till systemet i förhållande till dagsläget. Modellering visar att kulverten inte leder till någon ökad risk för översvämning uppströms dammen i förhållande till dagsläget.

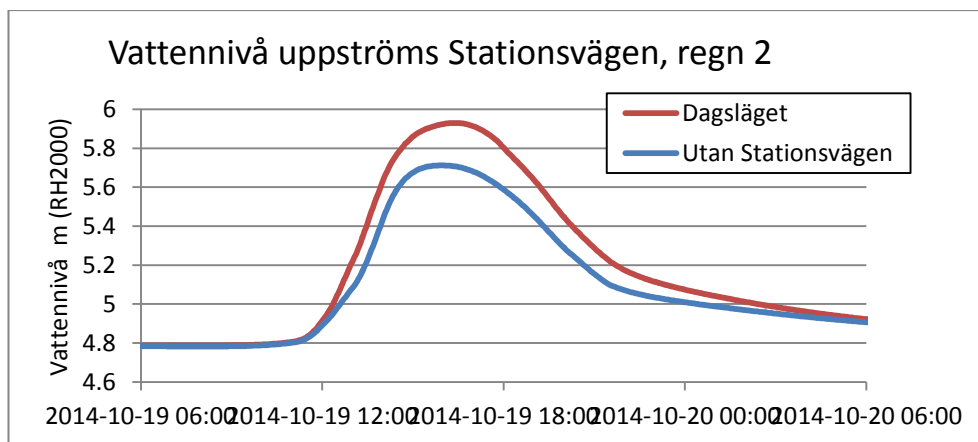
**Figur 9.5** Graferna visar hur vattennivån strax uppström Stationsvägen i Åkarp skiljer sig mellan dagsläget (röd) och en situation där bron vid Stationsvägen tagits bort (blå). Vattennivån uppströms dammen minskar av att bron vid Stationsvägen tas bort.

**Figur 9.6** Graferna visar hur vattennivån strax uppström Stationsvägen i Åkarp skiljer sig mellan dagsläget (röd) och en situation där bron vid Stationsvägen tagits bort (blå). Vattennivån uppströms dammen minskar av att bron vid Stationsvägen tas bort.

Bron vid Stationsvägen i Åkarp (Figur 2.2) kommer under byggtiden att rivas. Detta kommer att eliminera en trång sektion och påtagligt minska översvämningrisken uppströms dammen under byggtiden.
