Samrådsunderlag
Malmö godsbangård, utbyggnad av spår 58
Malmö kommun, Skåne län

Ansökan om tillstånd enligt 11 kap. miljöbalken för vattenverksamhet
2023-01-31

Dokumenttitel: Samrådsunderlag Malmö godsbangård, utbyggnad av spår 58, Malmö kommun. Ansökan om tillstånd enligt 11 kap. miljöbalken för vattenverksamhet.

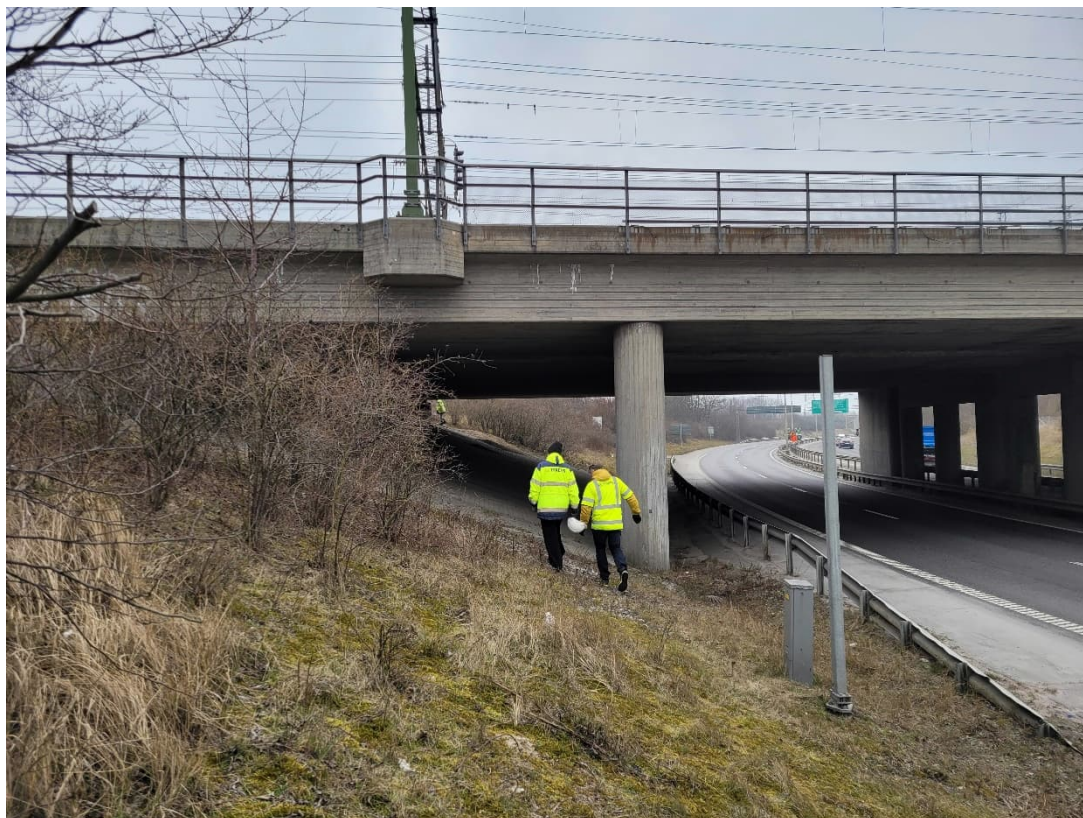
Figur 3 Befintlig järnväg passerar planskilt över Inre Ringvägen. Foto: Tyréns AB 2022-03-17

Befintlig järnväg korsar Inre Ringvägen planskilt på bro, se Figur 3. Det finns ett flertal större vägar inom och i närheten. Västerut ligger Spillepengens trafikplats som består av en cirkulationsplats i två plan som ingår i trafikleden som kopplar ihop E6 med Malmös hamnområde, stationsområdet och Västra hamnen. Österut finns trafikplats Sege som leder trafiken mellan centrala Malmö och E22.

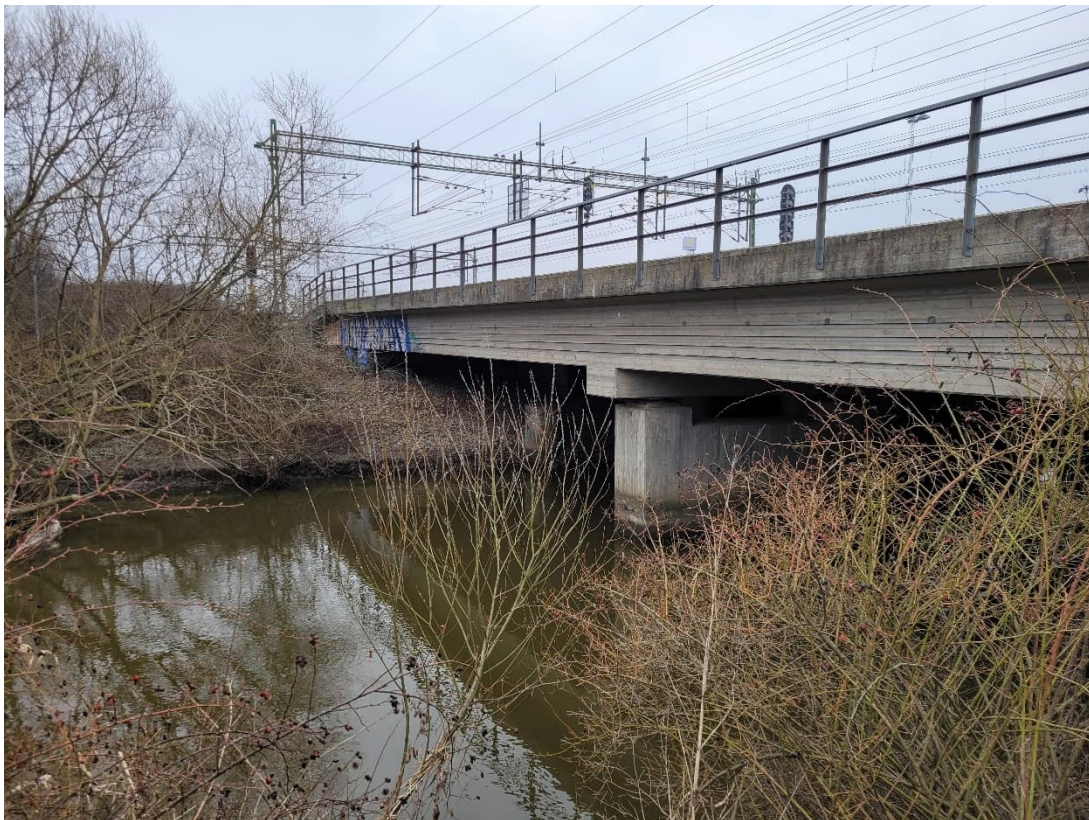
Figur 5. Befintlig bro med skivstöd mitt i Segeå. Vy från söder. Foto: Tyréns AB 2022-03-17.

De befintliga broarna över Sege å och Inre Ringvägen består av sex broar, se Figur 4 nedan. De fyra broarna i mitten byggdes 1982 då järnvägslinjen flyttades söderut och byggdes ut från två spår till tre spår i denna passage. Dessa fyra broar, 1300-1 till -4, byggdes med ballasterade spår, liknande stödlägen med runda pelare. Broarna över Inre Ringvägen byggdes som trågbalkbroar för att minimera konstruktionshöjdens påverkan på vägens profil. I Figur 4 visas en illustration av befintliga brokonstruktioner och i Figur 5 och Figur 6 ses broarna.

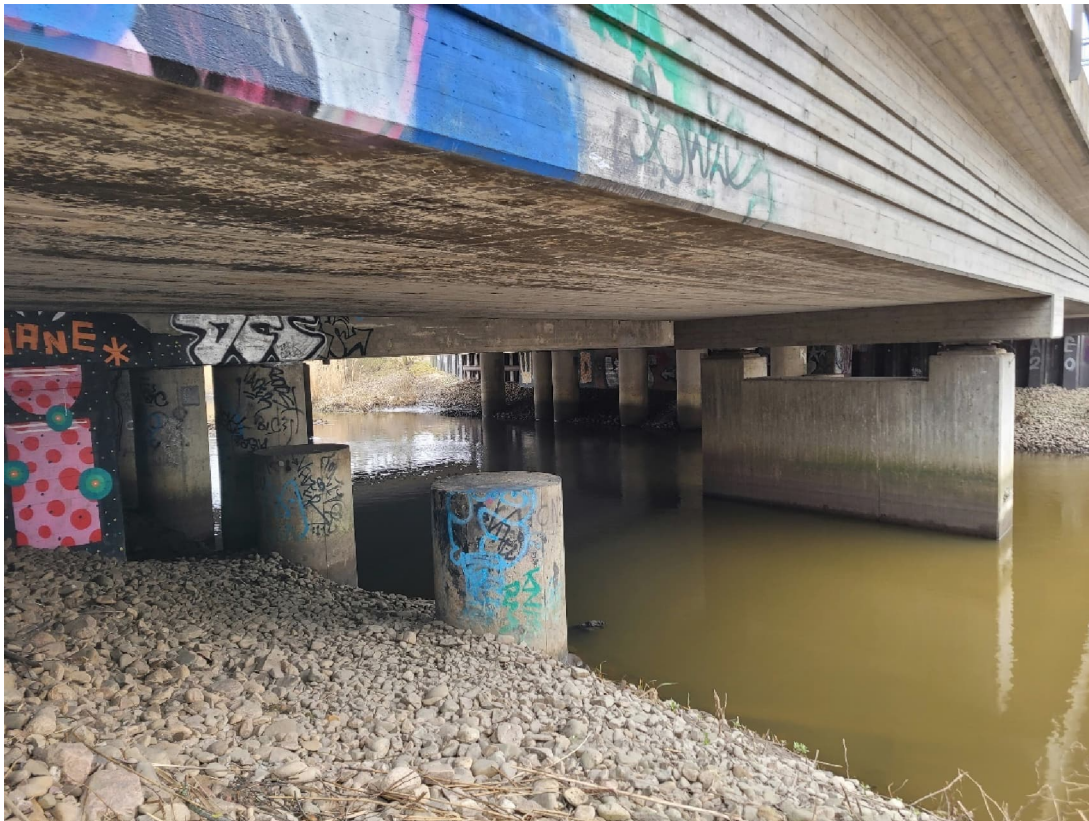
Figur 6. Befintlig bro med skivstödet mitt i Segeå. Vid utbyggnad 1984 byggdes ett stöd för en eventuell utbyggnad av passagen med en ny bro. De två runda pelarna närmast i bild användes inte när man 2004 utökade antalet broar. Man valde då istället att bygga skivstödet mitt i ån. Vy från norr. Foto: Tyréns AB 2022-03-17.

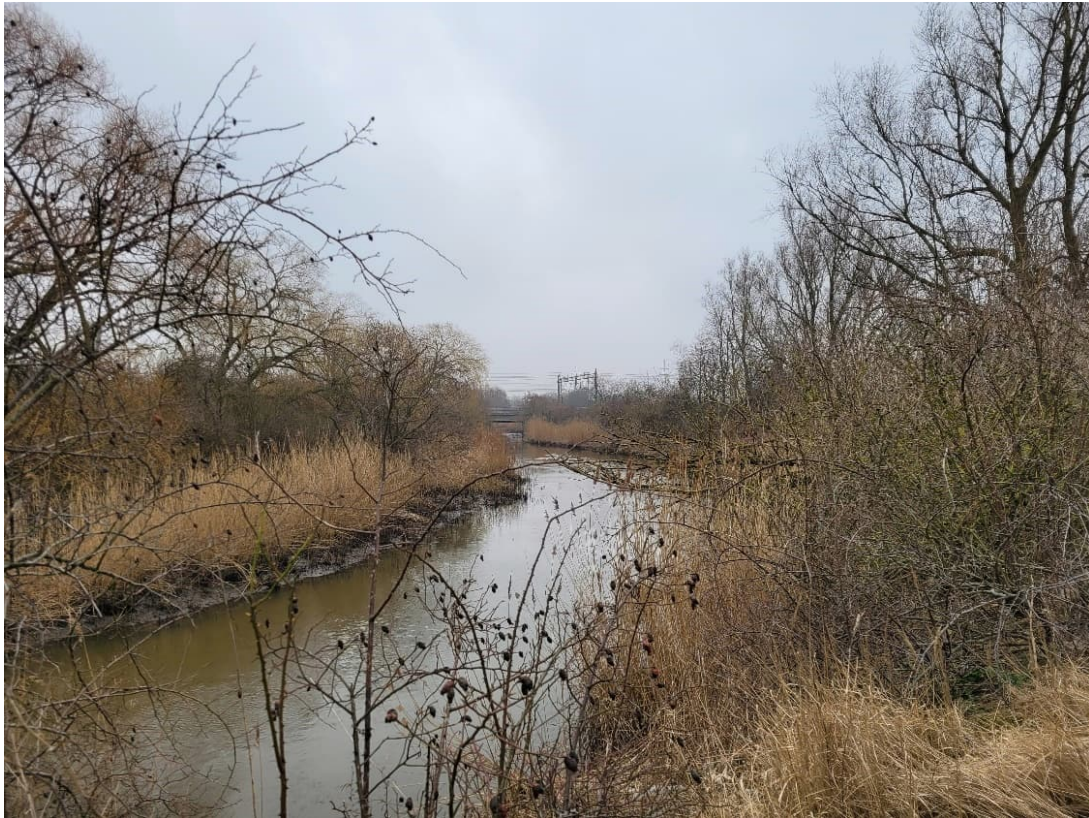
Figur 11. Sege å strax nedströms passage med järnvägsbron. Foto: Tyréns AB.

Aktuellt område ingår enligt SMHI:s indelning i huvudavrinningsområdet, Figur 10, för Sege å (ID nr 90), och upptar en yta på uppskattningsvis 334 km². Sege å rinner från Fjällfotasjön och Börringesjön i Svedala ut mot Öresund via Malmö. Åns avrinningsområde utgörs huvudsakligen av åkermark och naturmark, men även av tätort. Ån rinner åt väster och mynnar i kusten, ca 400 m nedström läget där befintlig järnvägsbro korsar Sege å. I Figur 11 ses Sege å i läge för planerad järnvägsbro.

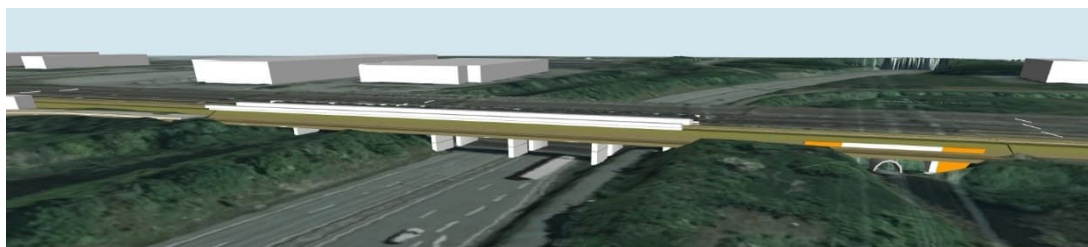
Figur 14. Illustration av nya brokonstruktioner över Sege å/Inre Ringvägen/GC-vägen och för Sege kanal. Figuren är ett utsnitt från Tyréns 3D modell av projektet.

Oavsett brotyp kommer anläggande av brostöd att krävas. Dessa planeras byggas parallellt med de befintliga brostöden för spår 59 se Figur 14 och Figur 15 ovan. Det brostöd som byggs i Sege å byggs troligen innanför en tät spont, s.k. spontlåda, för att möjliggöra grundläggning i torrhet. Sponten kan, beroende på geotekniska förhållanden, slås eller vibreras ned. Möjliga spontlägen illustreras i Figur 14a ovan. När den tätande sponten är på plats schaktas sediment bort ner till den nivå där brofundamentet ska gjutas. För att förhindra bottenuppträckning, det vill säga att vatten/jord kommer in underifrån sponten kan en undervattensgjuten tätplatta av betong krävas inom spontlådan innan vattnet pumpas ur lådan. Eventuellt inläckande vatten och nederbörd pumpas bort och för att anläggningsarbeten ska kunna utföras i torrhet.

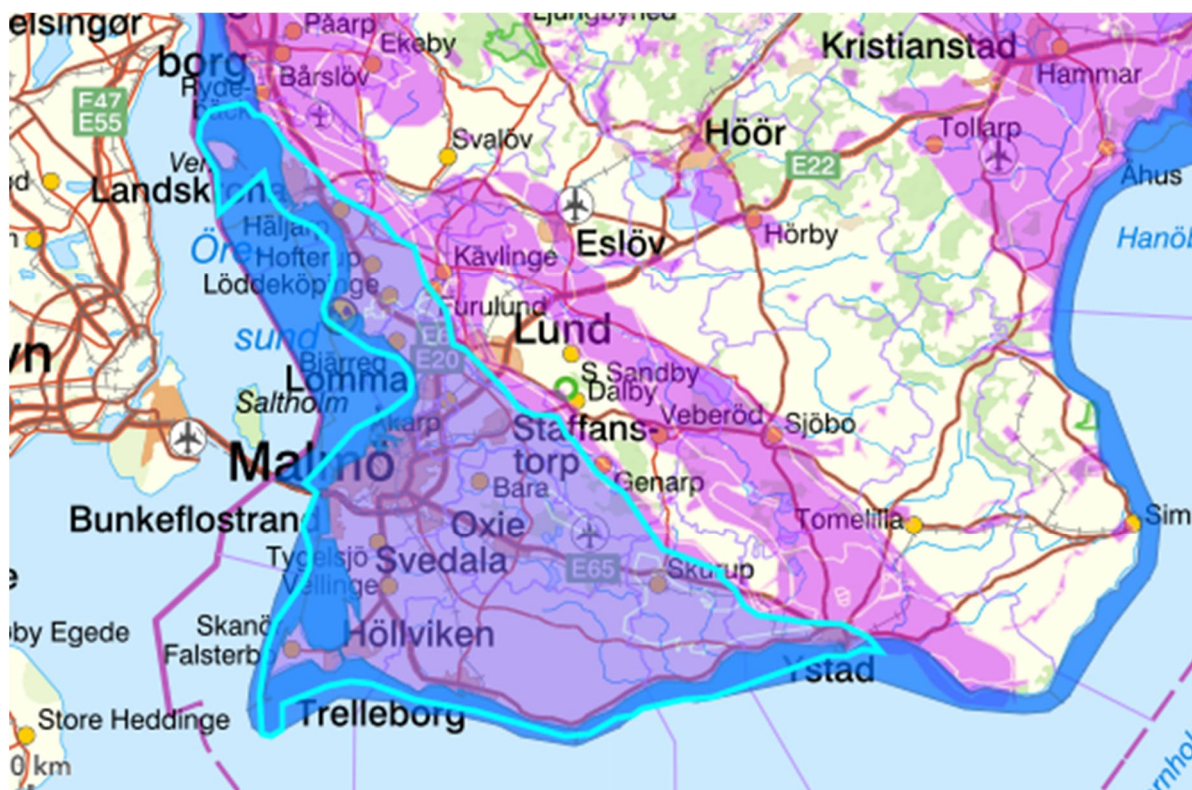
Figur 19 Utbredning av grundvattenförekomsten SV Skånes kalkstenar (SE615989-133409). (VISS)
