**Tekniskt PM Geoteknik**

# **Gunnesby, Vägplan V587/570 Gunnesby Bro och TS-åtgärder**

**Göteborgs Stad, Västra Götalands län**

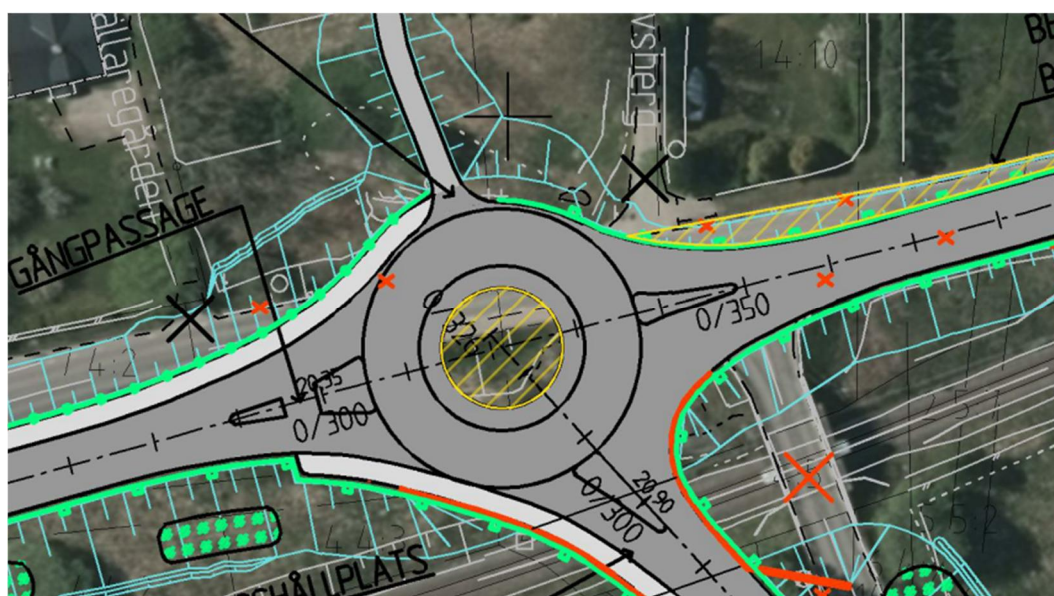
Figur 4. Ny cirkulationsplats.

Ny cirkulationsplats, se figur 4, anläggs söder om befintlig T-korsning. Området kring ny cirkulationsplats består generellt av berg i dagen eller ytnära berg. Där det är ytnära berg så överlagras berget till största del av ett tunt lager friktionsjord och fyllning. Fyllningen (19w008, 19w011) består till största del av vägbanksmaterial (stenig grusig sand och grus) och av finkornig fyllning (silt och lera som delvis är av torrskorpekaraktär).

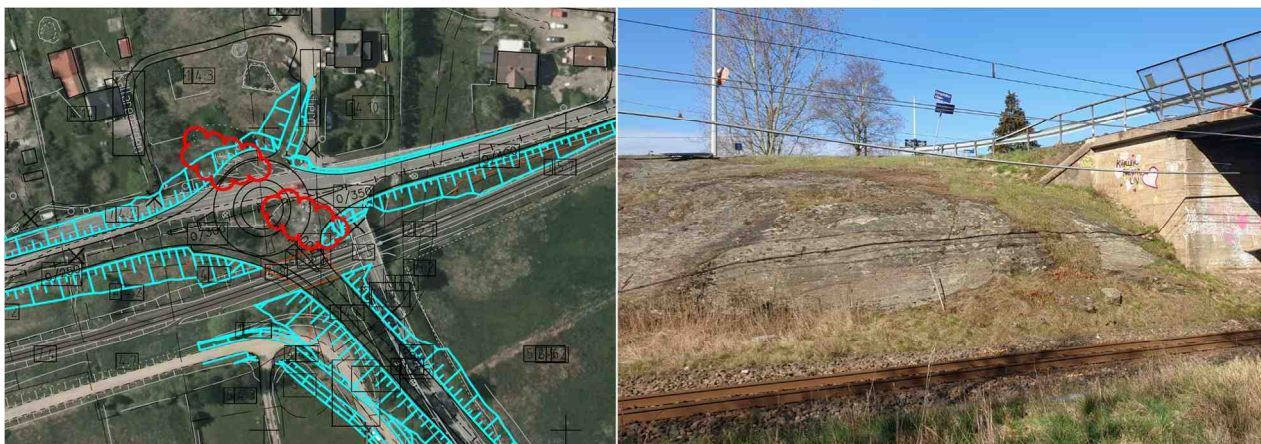
Figur 1. Vänster: Område med berg i dagen som besiktats visas med röda markeringar, norr är åt höger i figuren. Höger: Foto mot väster av besiktat område.

WSP Sverige AB har utfört en bergteknisk besiktning inför grundläggning av en bro inom projekt Gunnesby, Vägplan. Besiktningen utfördes 2019-04-16 av geolog/bergtekniker Björn Sandström, WSP. Besiktningen utfördes okulärt av berg i dagen, se Figur 1.

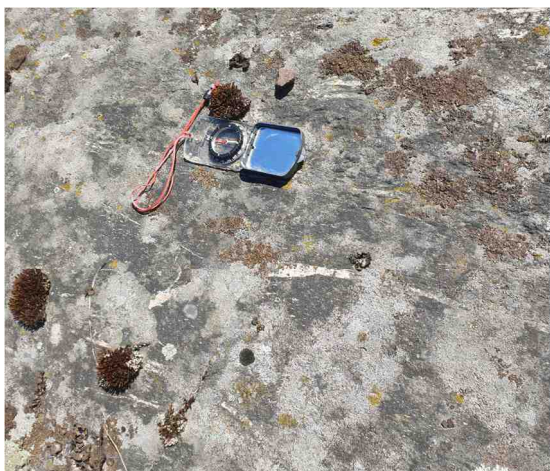
Figur 2. Foto av amfibolit i området.

Berggrunden bedöms bestå av Bergtyp 1 (gnejs) och Bergtyp 2 (amfibolit) enligt TR Geo 13.
