# PM SKYDDSBESTÄMMELSER E20 Götene–Mariestad

Götene och Mariestads kommuner, Västra Götalands län

Vägplan, 2020-07-03

Dokumenttitel: PM Skyddsbestämmelser för E20 Götene–Mariestad

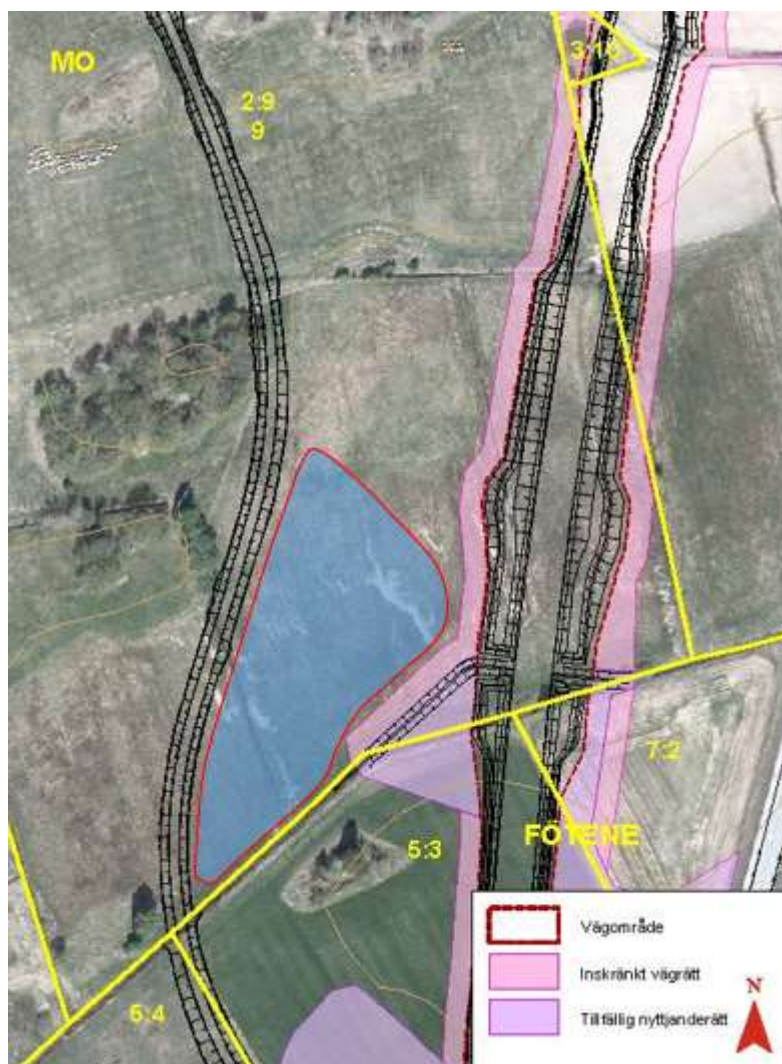
Figur 4.1 Förslag på lämplig yta för våtmark invid Öbrodiken, ca 3 km norr om Vårgårda, på delsträckan E20 Vårgårda-Ribbingsberg.

På delsträckan E20 Götene-Mariestad finns små förutsättningar för att skapa bra vattenmiljöer som kan ersätta de diken som tas bort. Dessa kan istället kompenseras inom något större projekt på någon annan delsträcka, i linje med den utredning om större kompensationsåtgärder som Trafikverket tagit fram i samråd med Länsstyrelsen (2018). På delsträckan E20 Vårgårda-Ribbingsberg finns förslag på en större våtmark där en sådan kompensation är möjlig (*figur 4.1*).
