**OSTLÄNKEN**

**DELPROJEKT LINKÖPING**

**Bäckeby-Linghem**

**PM Buller, stomljud och vibrationer**

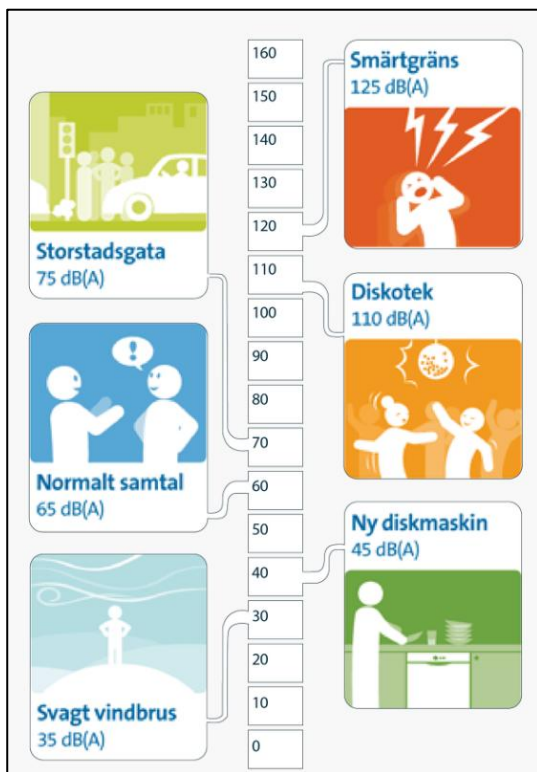
Figur 3. Exempel på ljudnivåer.

Det är individuellt vad som upplevs som buller, men ljud från trafik är oftast önskat och störande. På dagen kan det störa samtal och andra önskvärda ljud och påverka det allmänna välbefinnandet negativt. Människor som utsätts för höga bullernivåer under lång tid kan drabbas av ökad stress. Det leder till att risken för hjärt- och kärlsjukdomar ökar. Flera forskningsstudier visar på ökad risk för dödsfall på grund av buller. I Sverige bedöms minst 500 dödsfall per år ske i förtid på grund av buller från transportsektorn [12]. Buller kan också leda till ökad trötthet och till att förmågan till inlärning, koncentration och prestation försämras. Exempel på olika ljudnivåer visas i figur 3 nedan.

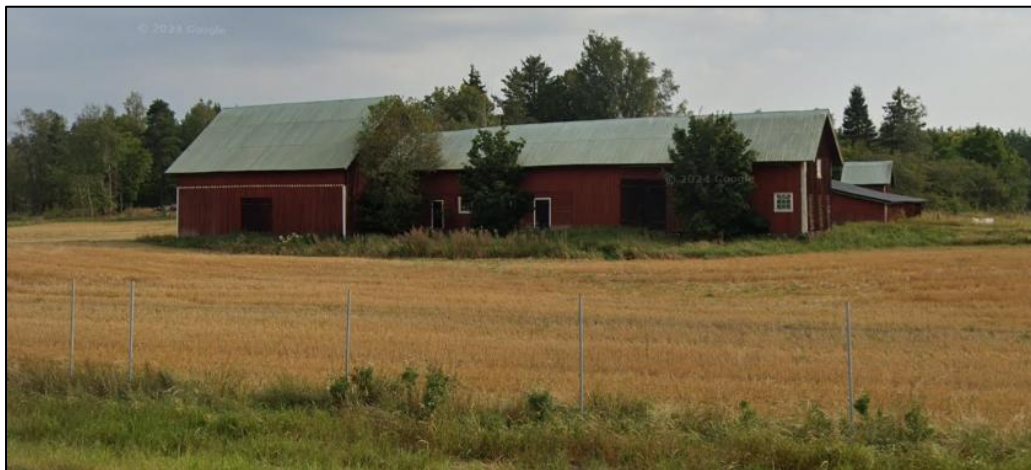
*Figur 23. Komplementbyggnad/lada på fastigheten Markeby 1:11, belägen mellan föreslagen bullerskyddsvall och skärm.*

Föreslagen vall och skärm är belägna på ömse sidor om ladan/komplementbyggnaden. I figur 23 visar den befintliga komplementbyggnadens fasad mot E4.
