# Arbete på väg

Peter Rosander, Sebastian Arnehed och Charlotta Johansson

Luleå tekniska universitet  
Institutionen för Samhällsbyggnad och naturresurser  
Avdelningen för Arkitektur och infrastruktur

Luleå 2011

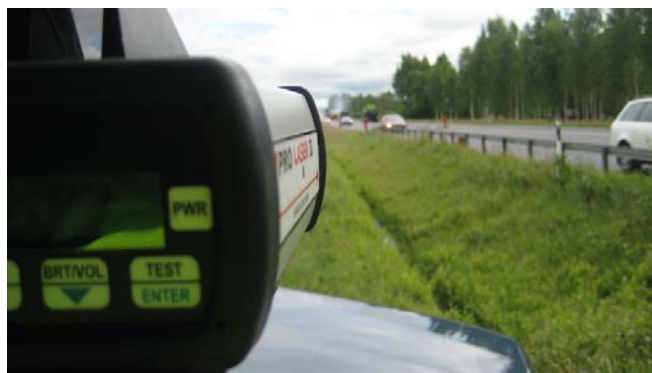
Figur 1. Hastighetsmätningar med laser.

Hastighetsmätningarna med laser har skett med mätinstrumentet ProLaserIII som registrerar aktuell hastighet utan säkerhetsavdrag. Hastigheterna har mätts endast på fria fordon, dvs. fordon som är opåverkade av annan trafik eller trafikrytm. Mätningar har inte skett på arbetsfordon tillhörande vägarbetsplatsen, ej heller på mopeder, motorcyklar eller cyklister utan endast på bilar, bussar, lastbilar och liknande och även med tillkopplad släpvagn.

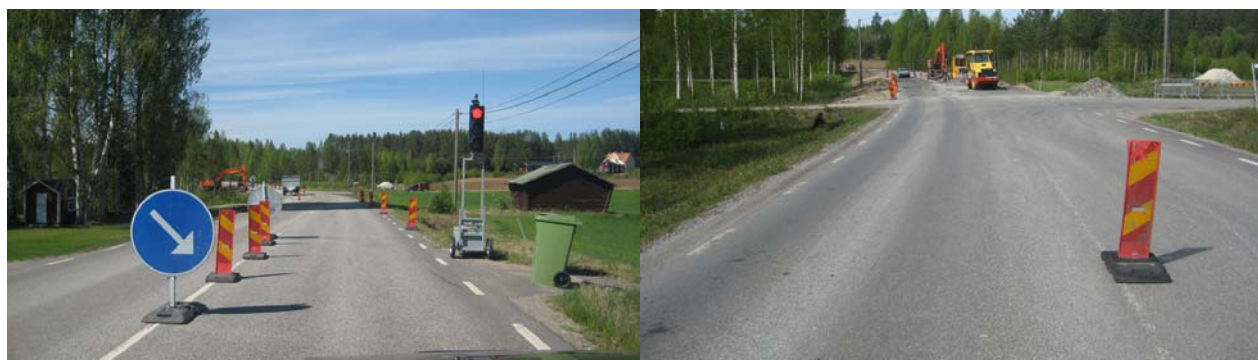
Figur 2. Väg 509 Öjebyn.

Under vägarbetets genomförande användes såväl trafiksignaler som vakt och lots vid de arbeten som förekom. Trafiksignaler nyttjades tillsammans med skyltvagn och då halva vägen var avstängd på grund av urgrävning av schaktmassor och för återfyllnad. Gällande hastighet var nedsatt till 50 km/h med märke C31. Väntetiden vid röd signal var 1 minut och 45 sekunder och vid grön 15 sekunder. De punktvisa asfalteringar som inledningsvis gjordes bestod av korta sträckor där urgrävning skett. Asfalteringen på dessa korta sträckor färdigställdes på kort tid vilket medförde att få fordon hann hastighetsmätas. Trafiken reglerades med trafiksignaler vilket ytterligare minskade antalet fria fordon att studera. Vid beläggningsarbetet på bron över Pite älv reglerades trafiken av två vakter och vid remix av hela sträckan en väglots. Då lotsen ledde

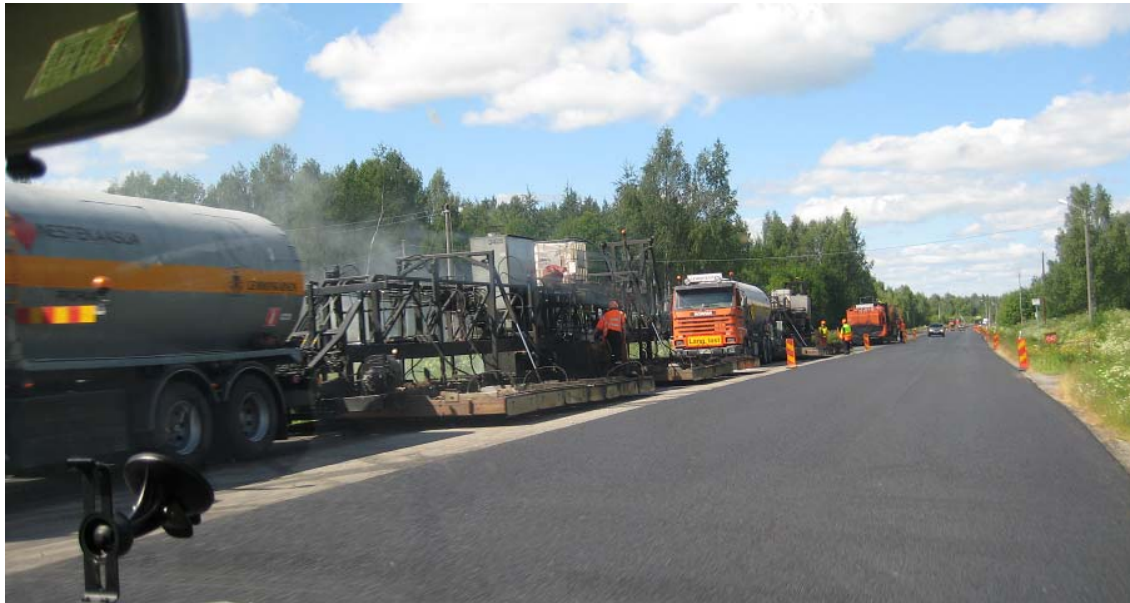
hastigheten nedsatt till rekommenderad lägre hastighet 50 km/h med märke E11. Hastighetsregleringen kompletterades med avsmalnade körfält och flyttbara farthinder i form av minigupp i två rader. För att belägga hela vägens bredd med ny asfalt krävdes fyra ”stråk”, motsvarande ungefär fyra enkla körfält. Det innebär att i vissa fall var arbetsmaskinerna alldeles intill trafikanterna och ibland längre ifrån, därför varierade bredden på det körfält som trafikanterna var hänvisade till. Ungefär halva vägbredden användes för passerande trafik och resterande del av vägarbetet. Underlaget för trafikanterna var alltid av god kvalitet, antingen den gamla beläggningen eller nylagd asfalt.

Figur 3. Väg 97.

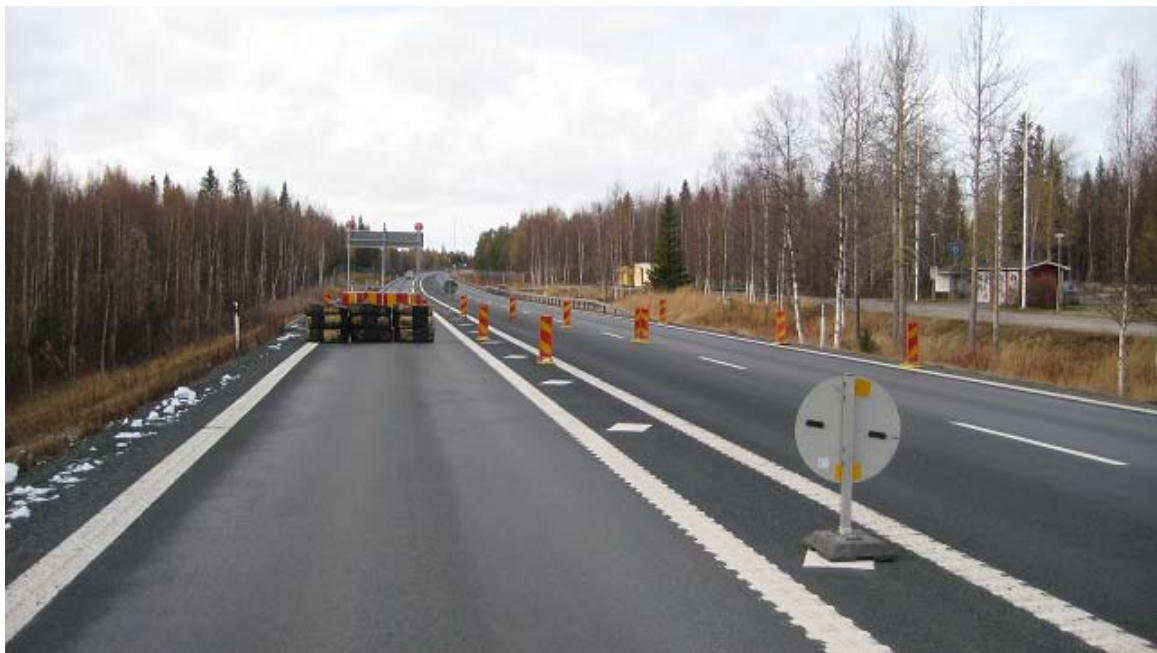
Hastighetsmätningarna utfördes dagtid på fordon som befann sig inom arbetsområdet som var ca 700 meter långt. Arbetsområdet förflyttades ca 1,5 km mot öster mellan mätningarnas genomförande men förhållandena var likvärdiga, dvs. väder, barmark, dagsljus och utformning av arbetsplatsen var identiska. Vägsträckan där vägarbetsplatsen var belägen var förberedd med målning för att bli en mötesfri 2+1 väg med ett körfält i riktning mot öster och två mot väster utan skiljeremsa eller räcke, se figur 4. Vägens totala bredd var 13 meter och respektive körfält för trafikanterna var 3,5 meter.

Figur 4. Vëgarbete E4 Haparanda, vy mot väster.

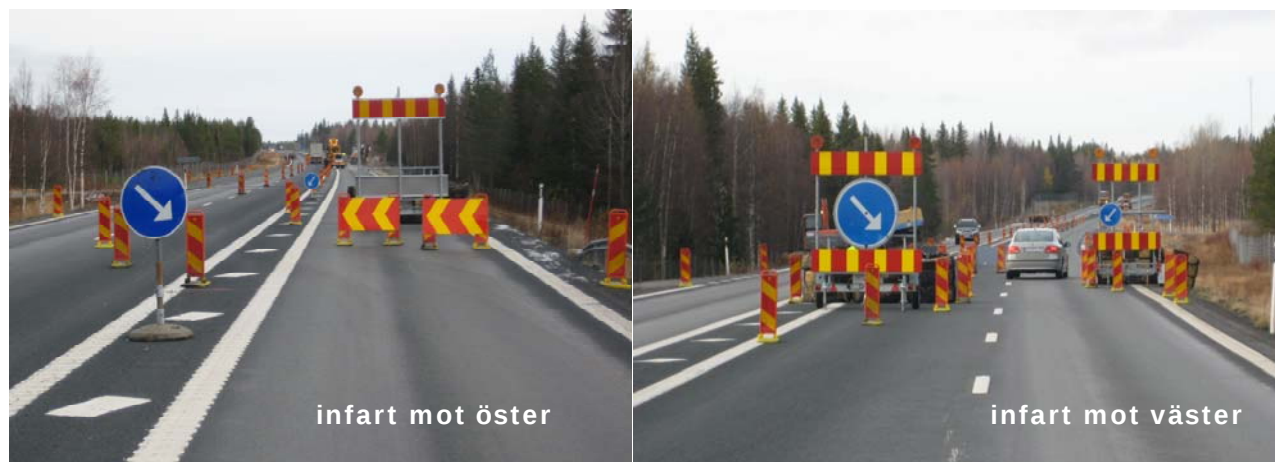
De båda infarterna mot vägarbetet hade hastighetsdämpande chikaner, se figur 5.

Figur 5 Infarter till vägarbetsområdet.

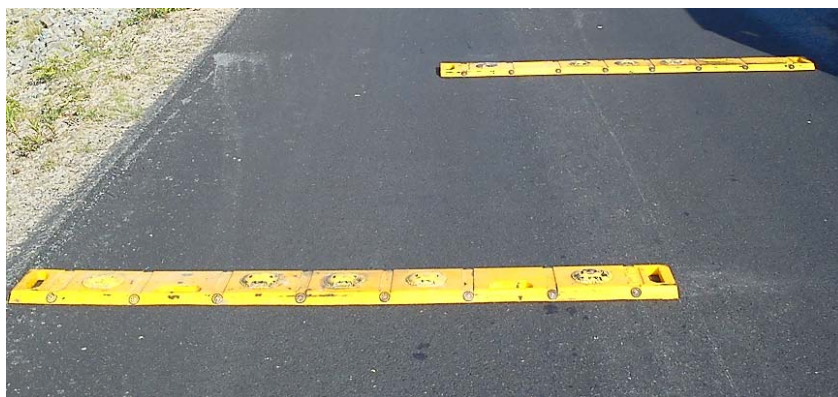
På två av de studerade vägarbetena har så kallade minigupp, enkelt flyttbara, gula gummi- eller plastremsor kombinerat med varningsskylt för farthinder A9, använts, se figur 7. På väg 97 mellan Boden och Luleå användes fyra enheter intill varandra för att täcka ett dubbelriktat körfält och på väg 692 i Råneå användes två enheter. Guppen läggs enkelt ut på vägen och behöver ej fästas, de ligger löst på vägytan. Detta gör att de i vissa fall kan rubbas ur sitt läge av passerande trafik men i inget av de studerade fallen har så skett.

**Figur 7. Minigupp.**

Fordonens hastighet har uppmätts precis vid passage av farthindren. Mätningarna har visat att vissa förare sänker hastigheten extra mycket precis då de passerar farthindren, därför är det också viktigt att de placeras där de bäst behövs eller kombineras med flera efter varandra om hastigheten ska hållas låg på en längre sträcka. Resultaten visar att de reducerar fordonens hastighet kraftigt. En jämförelse med en mätning där inga farthinder använts visade på stor skillnad på medelhastigheterna. I tabell 4 har två platser med olika körbanebredd jämförts med en plats där farthinder funnits. Trots att en av de jämförande platsernas körbana var smalare vilket i andra fall kan ha bidragit till lägre hastigheter var hastigheterna fortfarande lägst där farthindren användes.

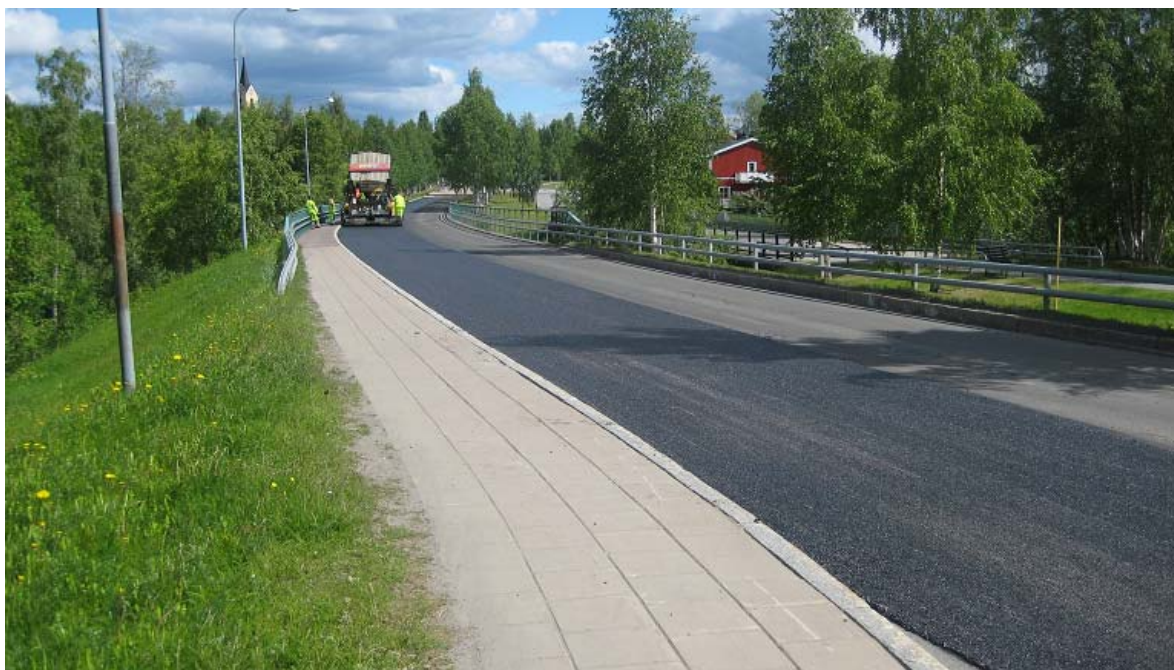
**Figur 8. Väg 692, central delsträcka Råneå.**

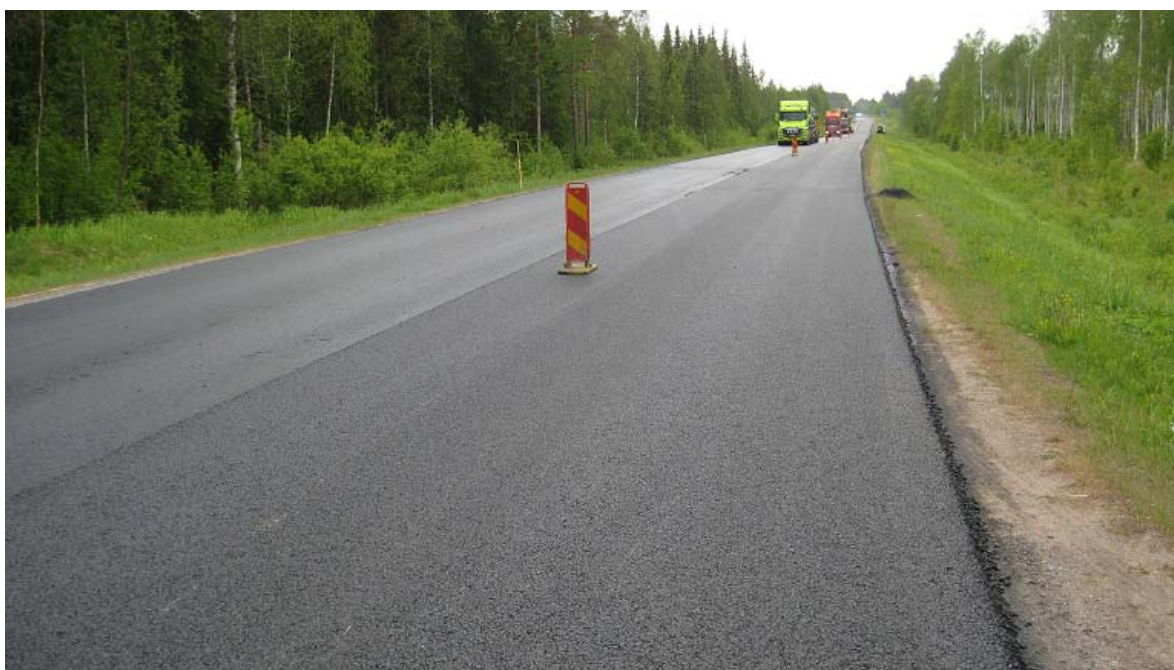
**Figur 9. Väg 692, södra infartssträckan Råneå.**

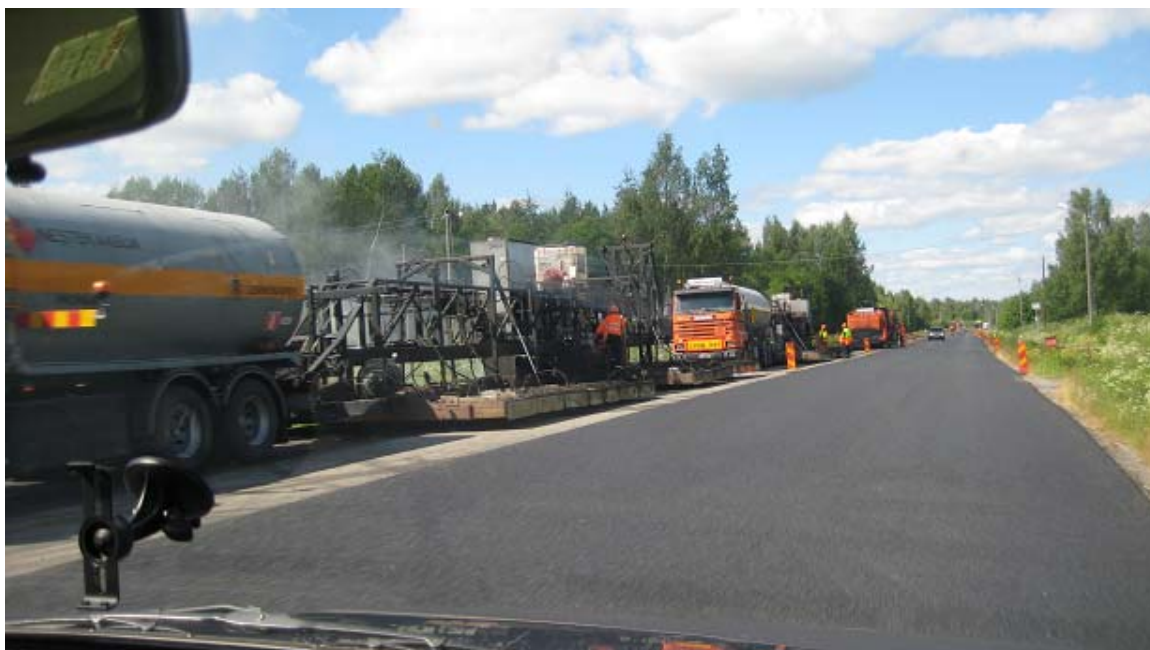
Den huvudentreprenör som ansvarade för denna arbetsplats hade för att öka säkerheten föreskrivit att all personal ska bära hjälm. De asfalteringsarbeten som utförts på väg 97 har skett genom så kallad remix som är en snabb metod att belägga en väg samtidigt som tiden då det uppstår störningar för trafikanterna förkortas. För att belägga den 13 meter breda vägen delades den in i fyra stråk, två för belägningsarbetet och två separata i respektive riktning för trafikanterna. Inledningsvis skildes de två körfälten för trafikanterna åt med markeringsskärmar X3, men detta ändrades tidigt till ett bredare gemensamt dubbelriktat. Beroende på vilken yta som asfalterades, den närmast väggkant eller vägmitt, befann sig maskinerna ibland alldeles intill trafikanterna, se figur 10, och ibland längre från. Då fältet närmast vägmitt asfalterades var trafikanternas körfält något smalare.

**Figur 10. Asfaltmaskiner i körfält närmast trafikanterna.**

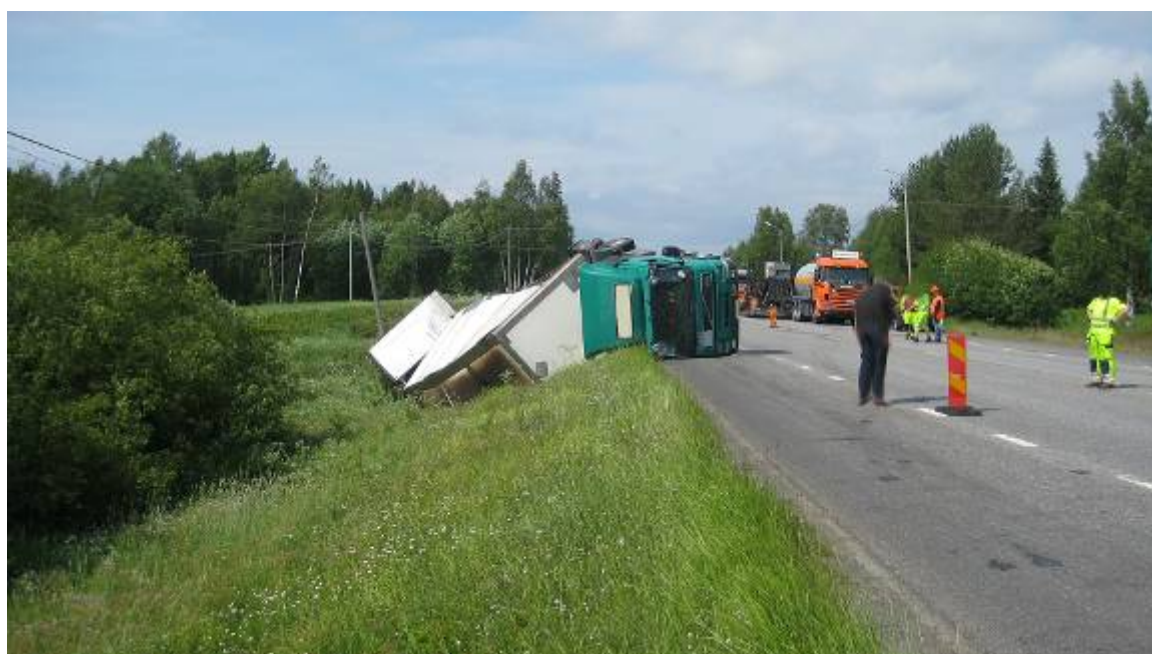
Mätningarna med separerade körfält för trafikanterna fick avslutas då en olycka med en lastbil inträffade. Lastbilens släp gled ned i diket och välte och drog därefter med sig lastbilen som också tippade, se figur 11. Enligt uppgift blev föraren inte allvarligt skadad, bland annat för att bilbälte användes. Utrymmet för tunga fordon med normal bredd var tillräckligt men många fordon hade innan olyckan inträffade kört utanför asfaltkanten och så gjorde också detta fordon och då skar släpets hjul ned i diket och drog med sig lastbilen. Asfalteringen fick avbrytas under en tid, och för att minska risken för fler problem valde man att i fortsättningen inte längre separera körfälten utan trafiken leddes i fortsättningen i ett gemensamt bredare körfält.

**Figur 11. Lastbil med släp välte på väg 97.**

Då arbetet med asfaltering av väg 97 påbörjades valde man att separera trafiken i två körfält åtskilda med markeringsskärm X3 vilket medförde att utrymmet för fordonstrafiken blev smalt. Körfältens bredd blev tyvärr aldrig exakt uppmätta under den korta tid de användes men uppskattningsvis var de ca 3 meter. Hastigheterna var något lägre i de smala körfälten men skillnaden var inte så stor jämfört med de mätningar som gjordes senare med ett dubbelriktat, gemensamt körfält.

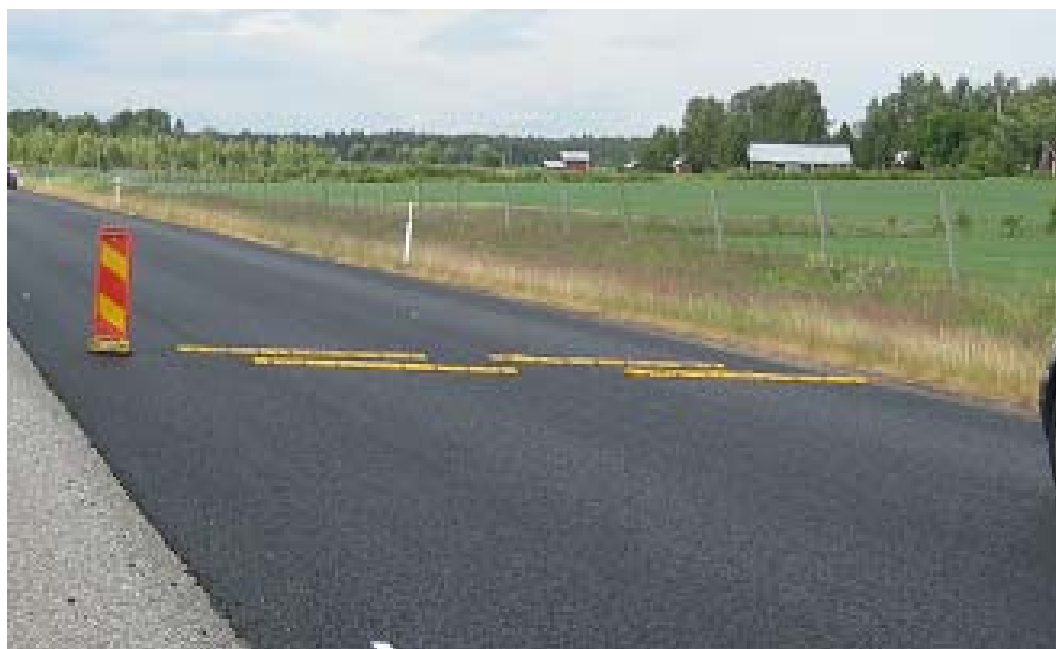
En stor andel fordon överskred den skyltade hastigheten. De mätningar som gjorts visar att både körfältets bredd och läget på arbetsmaskinerna påverkat hastigheterna. Störst påverkan hade de minigupp som användes, se tabell 11 och figur 12, då hastigheterna sjönk avsevärt, mestadels på eller alldeles intill guppen. Vid guppen överskred 1,3 % av fordonen den skyltade hastigheten medan mätningarna utan gupp visade att upp till 77,1 % av fordonen överskred den skyltade hastigheten. I tabellens jämförelse är det dock även skillnad på den gemensamma körbanans bredd, men även då körbanornas bredd var likvärdiga var hastigheterna fortfarande lägre vid guppen. Fler detaljerade resultat återfinns i bilaga 4.

**Figur 12. Minigupp i två rader.**

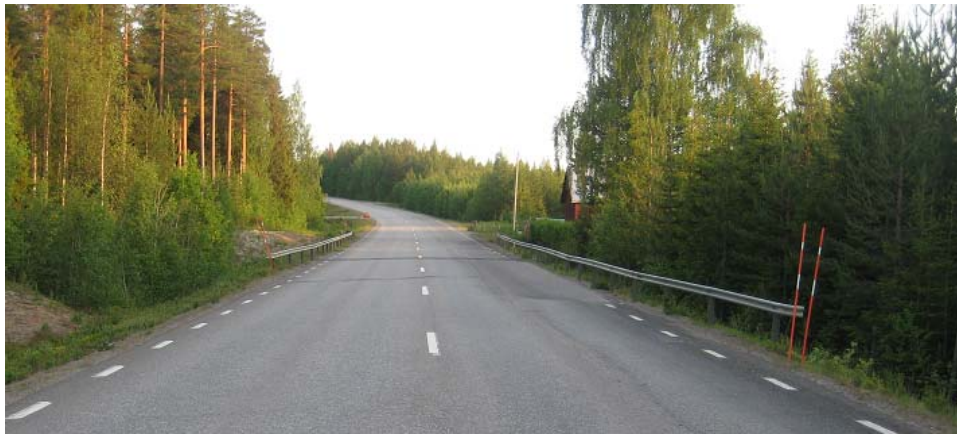
På väg 374 har mätningarna utförts med så kallad slangmätning där tankbeläggning gjorts. Mätningarna har genomförts på två platser med olika förutsättningar, den första platsen låg i en backe, se figur 13, och vägen var endast belagd med remsor av nytt slitskikt på en del av vägytan. Avståndet mellan remsorna varierade men förekom kontinuerligt på sträckan. Vid den andra mätplatsen som kontrollerades ett dygn senare var hela vägens yta täckt med ny beläggning och löst grus, figur 14. Vid båda tillfällena var vägen hastighetsreglerad med märke E 13, rekommenderad högsta hastighet 50 km/h. Ordinarie hastighet var 90 km/h.

**Figur 13. Plats 1 väg 374, endast remsor med belagd vägyta.**

Resultaten visar att en stor del av fordonen överskrider hastighetsbegränsningen. Vid samtliga mätpunkter var det mer än 95 % av alla fordon som färdades fortare än skyltad hastighet. Medelhastigheten var något lägre vid mätplats 2 som hade hela vägytan grusad än vid plats 1 där det endast var remsor med grus men på båda platserna låg hastigheterna långt över den skyltade, se tabell 12. På mätplats 1 är skillnaden i medelhastighet mellan de två riktningarna ovanligt stor. Det kan bero på att riktningen mot Älvsbyn ligger i en nedförsbacke.

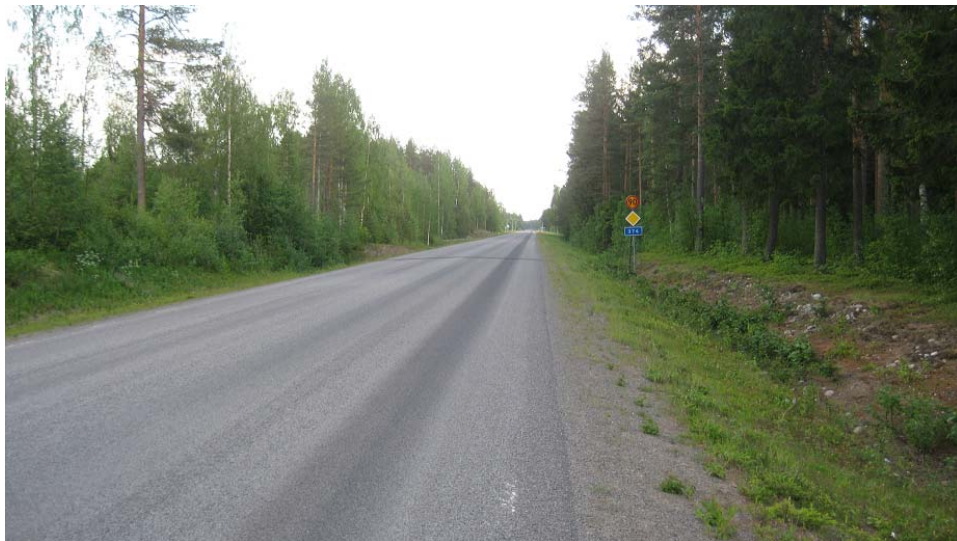
**Figur 14. Plats 2 väg 374, hela vägytan belagd.**

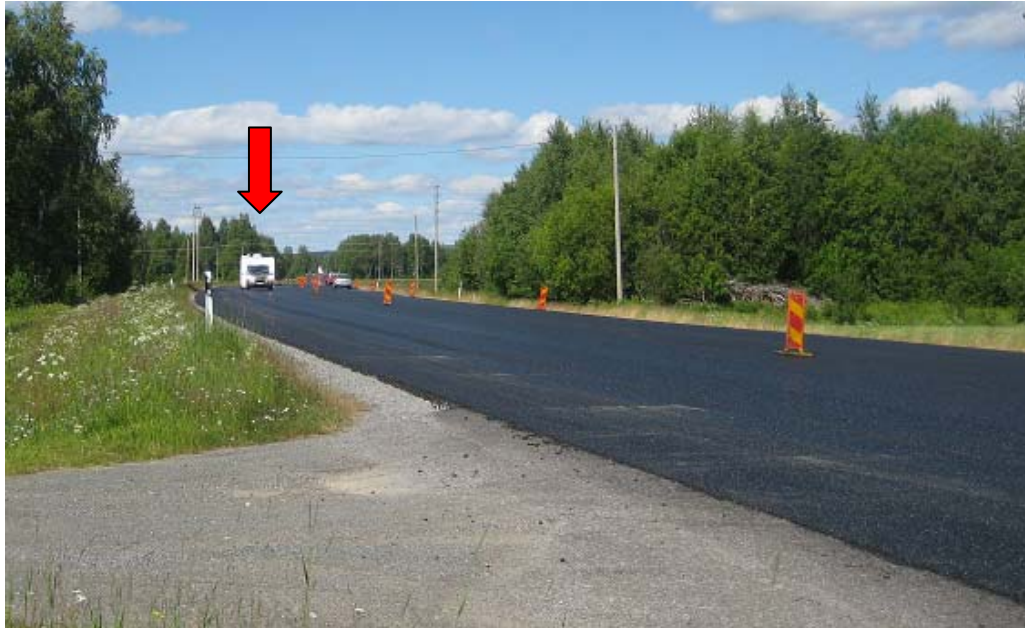
Avstånden mellan markeringsskärmarna var på de flesta platserna anpassade så att arbetsfordon, till exempel lastbilar som transporterar asfalt ska kunna färdas mellan skärmarna utan att de flyttas, men detta ökar också risken att andra trafikanter svänger in. Figur 15 visar en personbil med husvagn som färdas i det avstängda området.

**Figur 15. Fordon i det avspärrade arbetsområdet.**

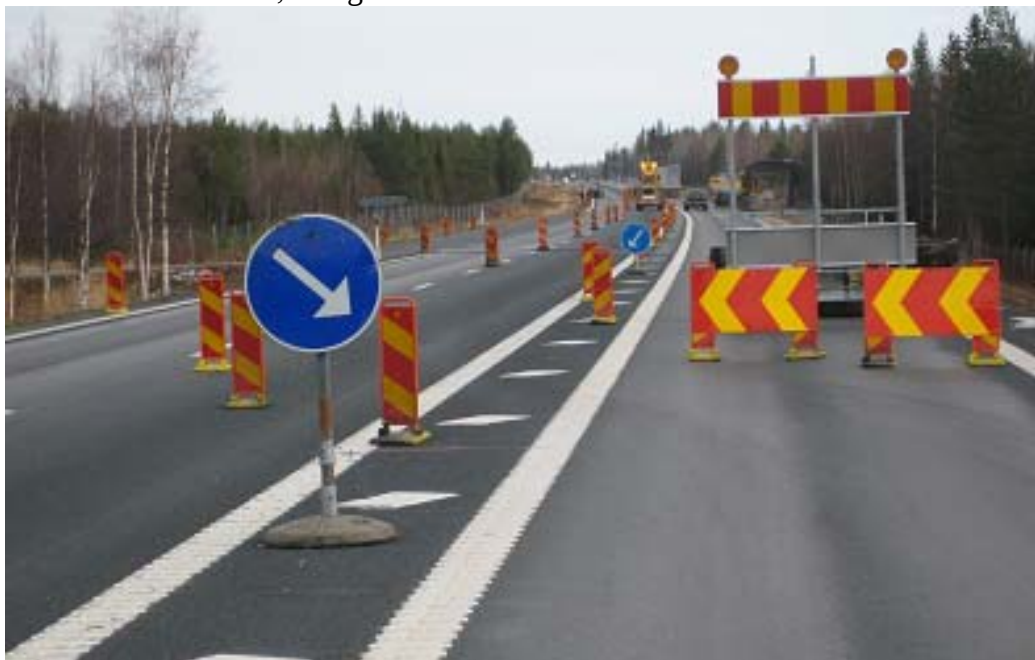
Vid vägarbetet på E4 nära Haparanda var trafikanterna hänvisade till ett körfält i vardera riktningen, åtskilda med markeringsskärmar X3 och med påbudsskylt D2 vid arbetsområdets infart, se figur 16.

**Figur 16. Vägarbetsområdets västra infart, E4 Haparanda.**

Under en period av 5 timmar och 10 minuter noterades 15 fordon som framfördes på ett felaktigt sätt, detta endast observerat på fordon i östlig körriktning. Tre av dessa fordon färdades i mötande trafiks körfält genom hela vägarbetet medan 12 svängde tillbaka till sitt eget körfält. Dessa beteenden innebar dessutom att ett mötande fordon tvingades svänga undan och vänta och ett annat var nära att kollidera. Ett fordon blev uppmärksammat på sin felaktiga position av personalen vid vägarbetet men återvände ändå till fel körfält. Slutligen färdades ett fordon först i mötande trafiks körfält, svängde därefter in i det avspärrade vägarbetsområdet för att till sist väja tillbaka till sitt eget, korrekta körfält.

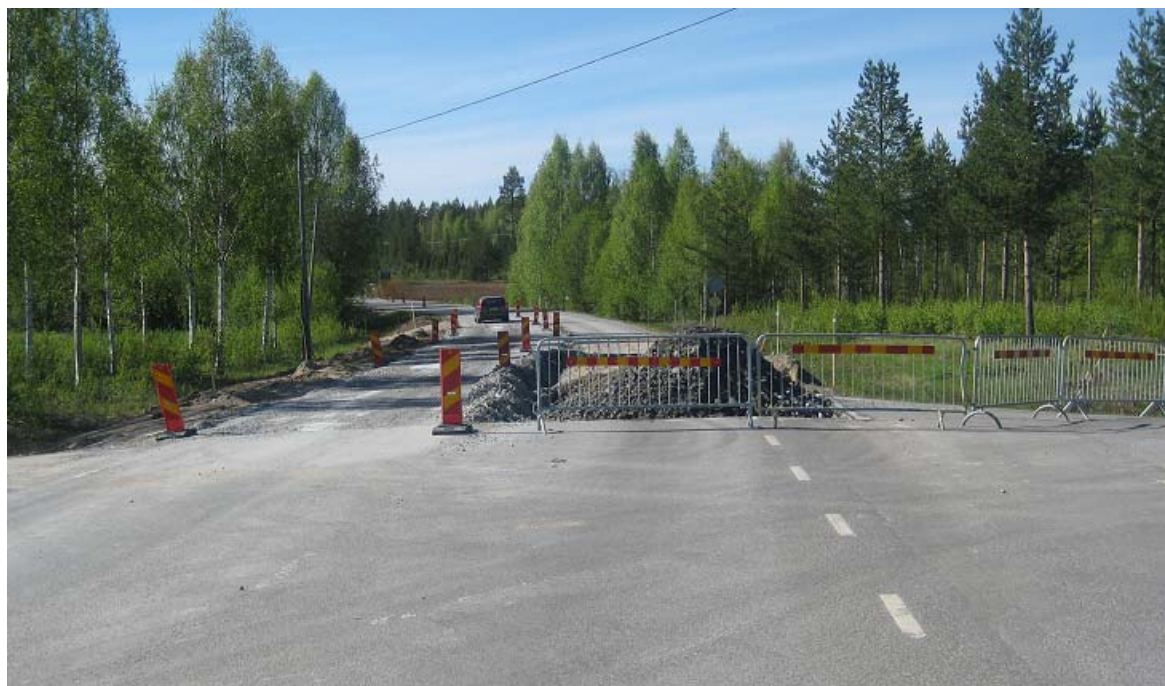
**Figur 18. Schaktarbeten på väg 509 Öjebyn.**

Vid de schaktarbeten som genomfördes på väg 509 innan asfaltering utfördes så reglerades trafiken med trafiksignaler och skyltning. Utrymmet för passerande trafik var begränsat, se figur 18 och fordonshastigheterna låga. En orsak till de låga hastigheterna kan vara att platsen var tydlig och självförklarande, samt ojämnt underlag, och därmed inte uppmuntrade till höga hastigheter.

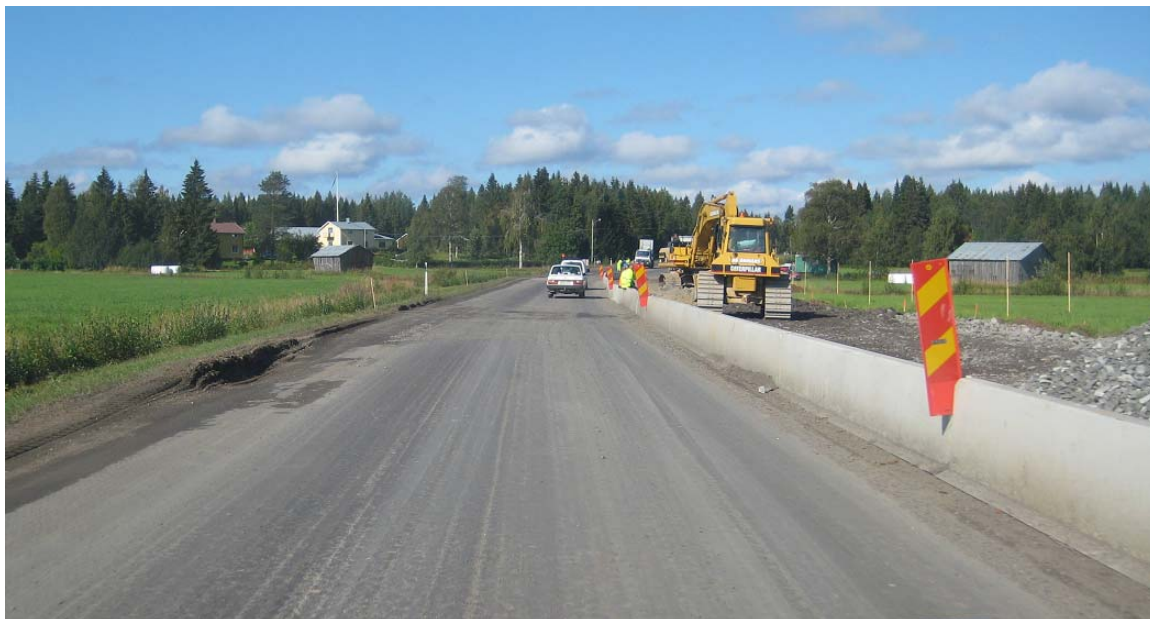
**Figur 19. Betongbarriär E4 Kalix.**

Speciellt på E4:an vid Kalix var underlaget ojämnt där trafikanterna färdades. Vid de observationsstudier som ägde rum parallellt med hastighetsmätningarna på platsen framgick det att de många fordon sänkte hastigheten då man upptäckte hur gropigt underlaget var. Eftersom underlaget bestod av grus och små stenar fanns risk för stenskott. Ibland kan stenar flyga iväg mycket långt från däckens lastbilar men den betongbarriär man använde på platsen skyddar personalen till viss del även för detta, se figur 19.
