# Tekniskt PM, Geoteknik

## E20 Vårgårda – Norr Mariestad, etapp Förbi Skara, delen Dalaån-Ledsjö

Götene kommun, Västra Götalands län

Vägplan, 2019-07-01

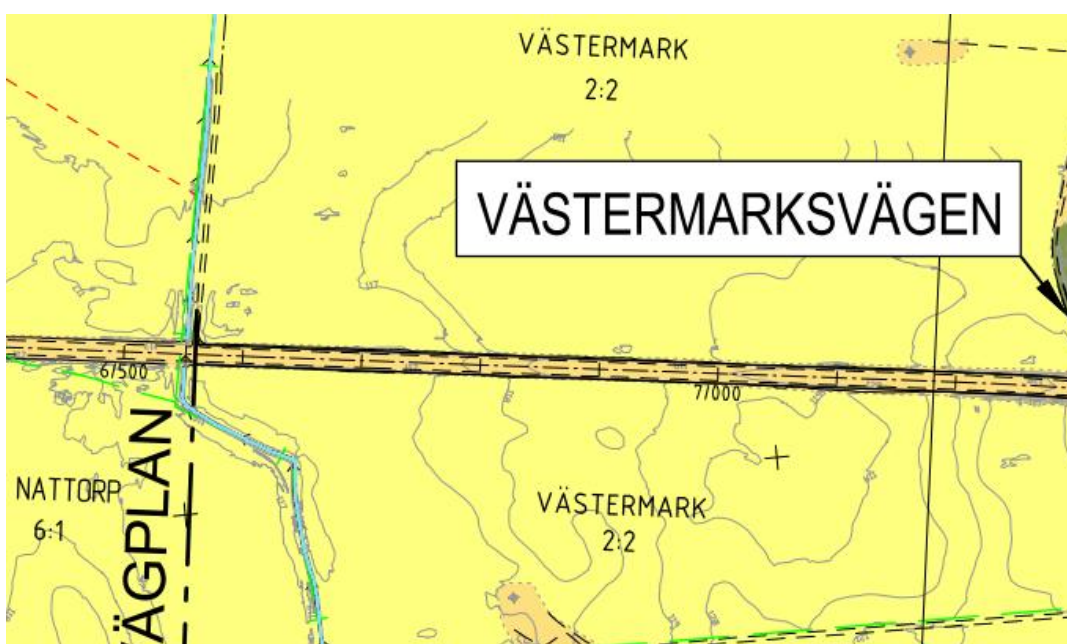
Ingen breddning sker utmed delsträckan. Befintlig vägprofil går från ca nivå +118 till ca nivå +121. I Figur 1 visas planerad utbyggnad av E20.

Figur 1. Planerad utbyggnad E20, KM 6/560 - KM 7/200.
