## SAMRÅDSUNDERLAG

# Tillstånd till vattenverksamhet för riskreducerande åtgärder i Klarälvdalen, Bergsäng och Ämtbjörk Hagfors kommun, Värmlands län

2021-05-25

Projektnummer:160680

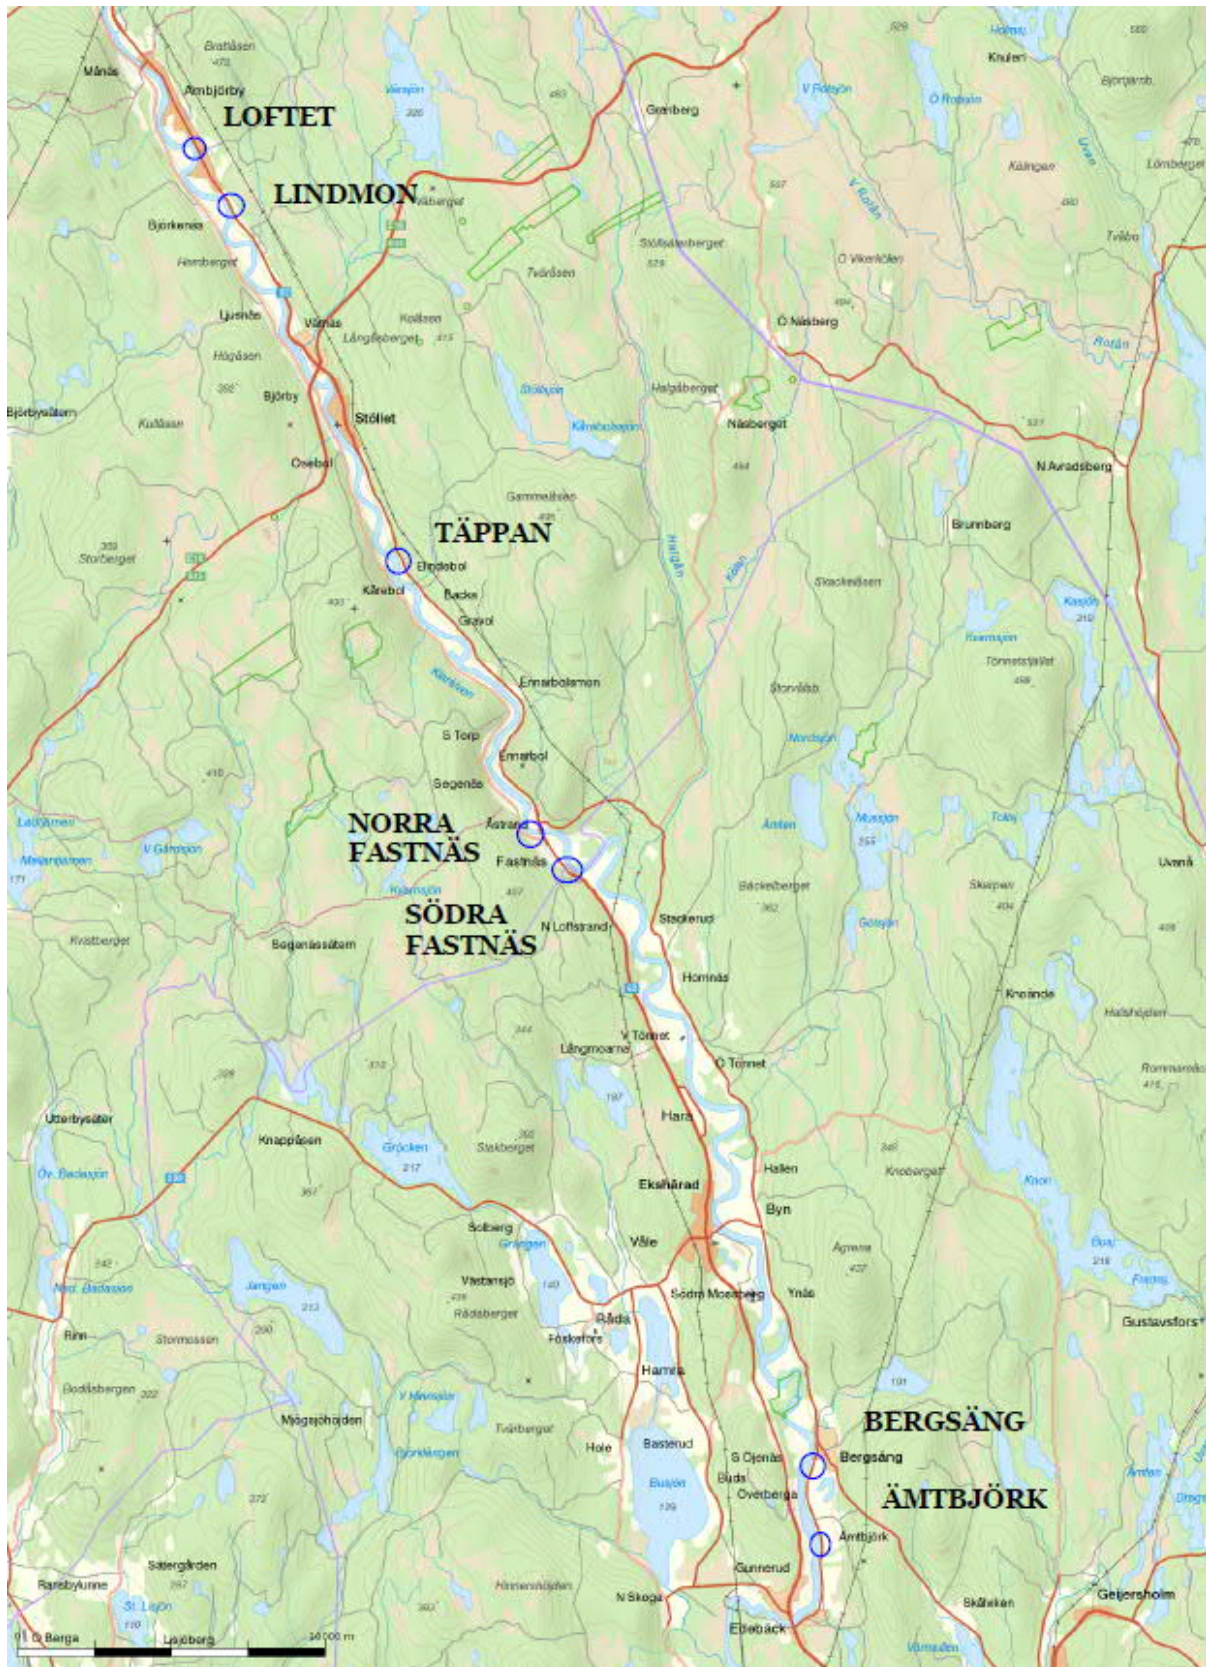
Figur 1. Översiktskarta över de sju objekten.

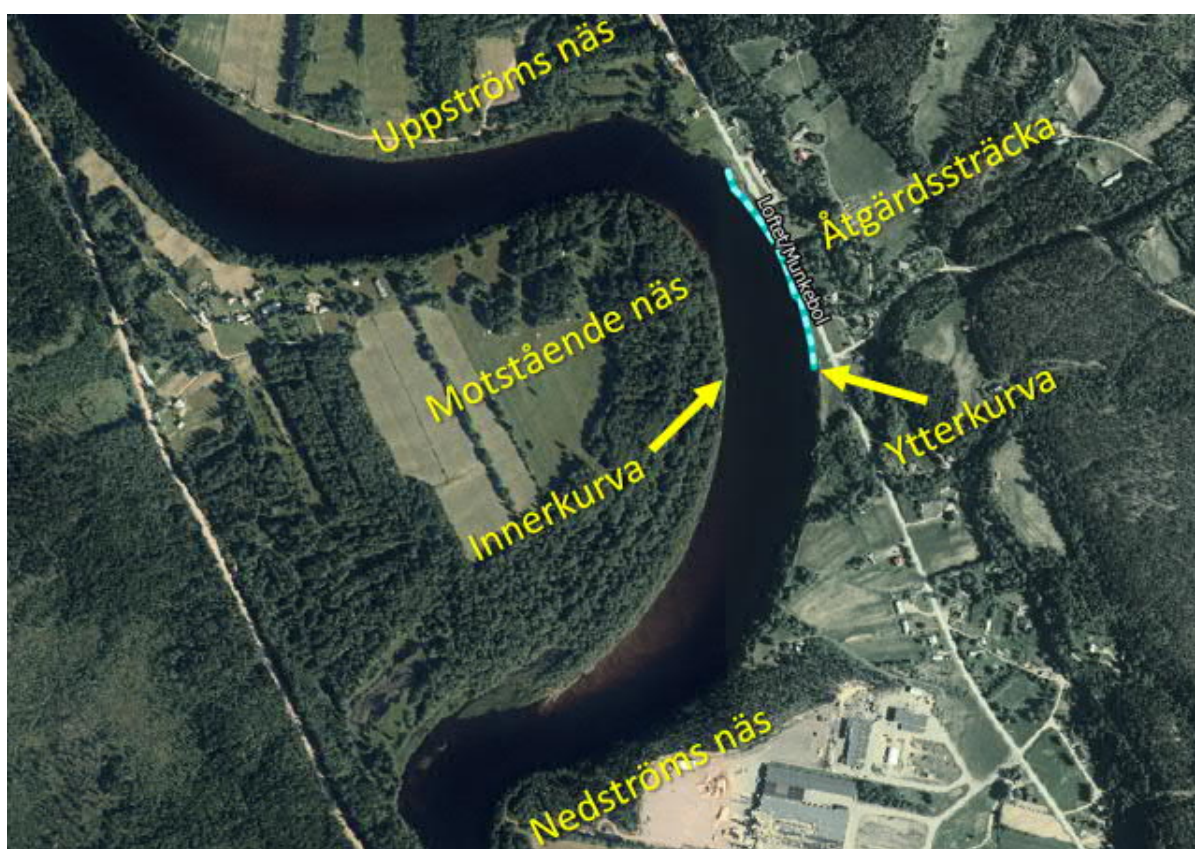
Figur 5. Illustration av definitioner och namngivning. Källa: ortofoto © Lantmäteriet.

| Ytterkurva | Stranden på den sida av älven som ligger närmast sluttningen vid älvdalens kant (se Figur 5) |

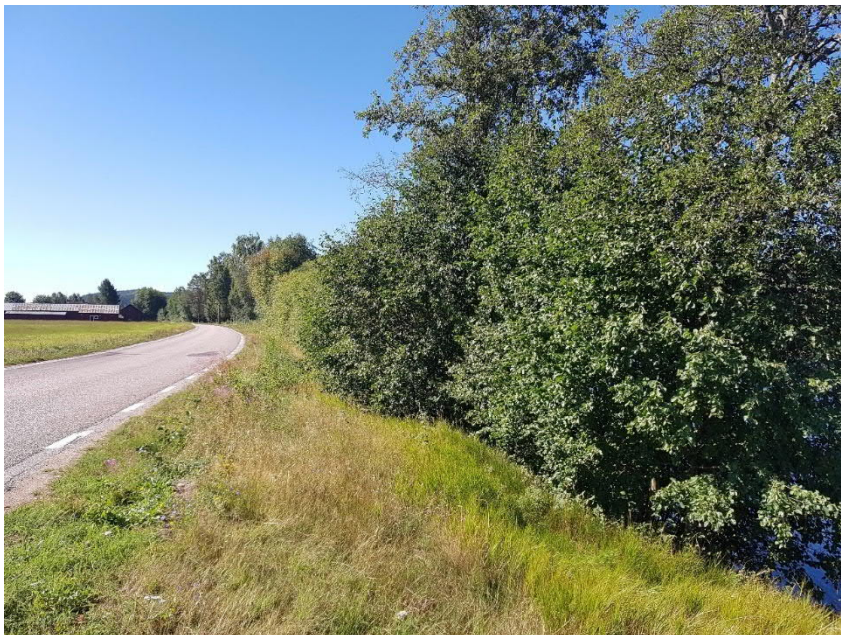
Figur 7. Väg 931 Bergsäng. Foto: Sweco (2018-05-15).

Väg 931 går förbi Bergsäng på Klarälvens östra sida. Vägen vid åtgärdssträckan utgör bitvis en del av den tillståndsgivna invallningen. Slänten är bevuxen med gräs, buskar och träd (Figur 7). På en sträcka av cirka 25 m finns en äldre strandskoning i form av en träpalissad, vilken bedömts som bristfällig. Slänten är i behov av återställande, stabiliserande och erosionsskyddande åtgärder (Figur 8). En stenskning av varierande utformning finns längs sträckan, men erosion har förekommit bakom stenskingen, med urgröpningar i slänten, överhäng samt lutande och nedfallna träd som följd. Inga sandblottor förekommer och inget eroderbart material i vattenbrynet har observerats.

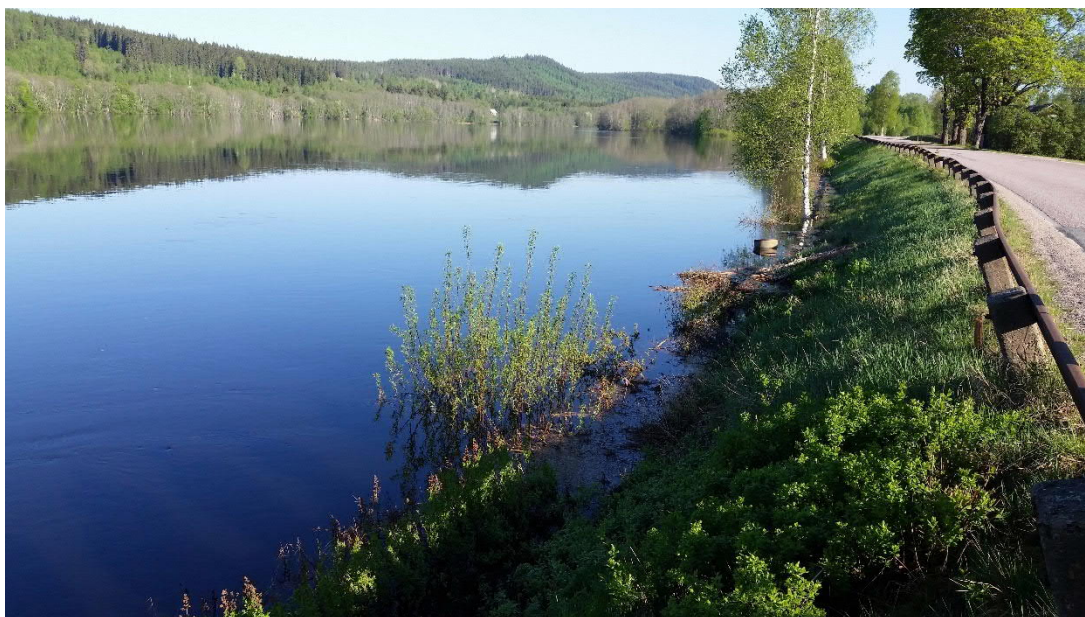
Figur 9. Väg 931 Ämtbjörk vårflood. Foto: Sweco (2018-05-15).

I Ämtbjörk finns ett äldre erosionsskydd i form av sprängsten, delvis med inslag av block. Erosionsskyddet är en del av det tillståndsgivna invallningsföretaget. På en del av sträckan, har erosionsskyddet bedömts som bristfälligt och i behov av återställande åtgärder (cirka 100m norr om infart till fastigheten Nästorp 1:45). Tidigare räcke (utbytt 2018) hade en markant lutning mot älven (Figur 9), vilket kan vara ett tecken på tidigare rörelser av material mot älven.

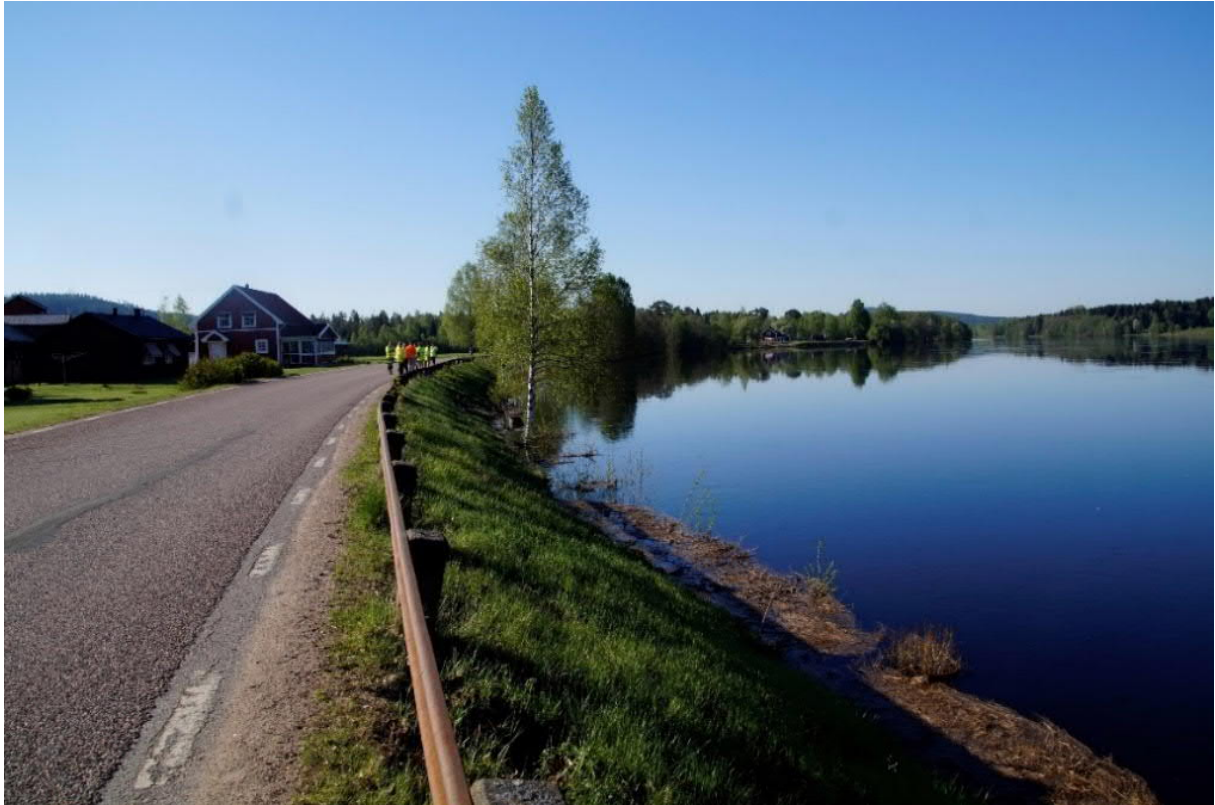
Figur 27. Vy mot söder vid invallningen och väg 931. Foto: Sweco (2018-05-15).

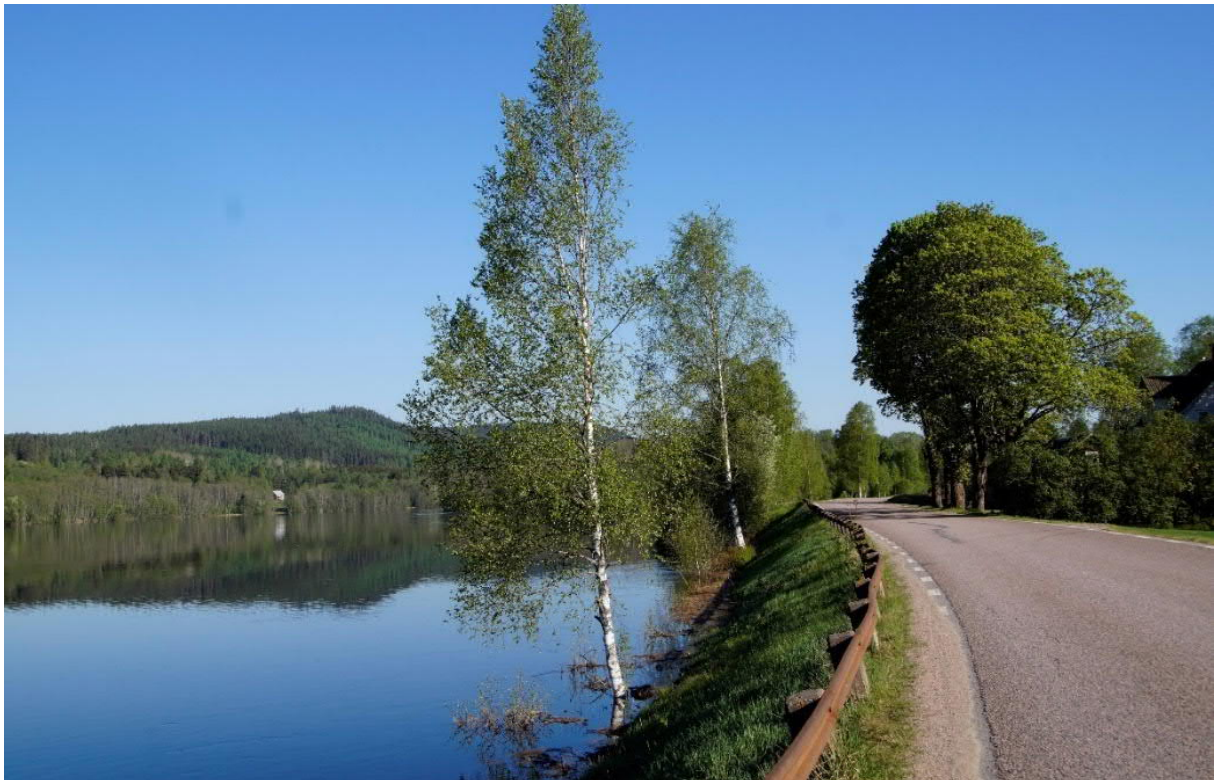
Figur 28. Vy mot norr från invallningen och väg 931. Foto: Sweco (2018-05-15).

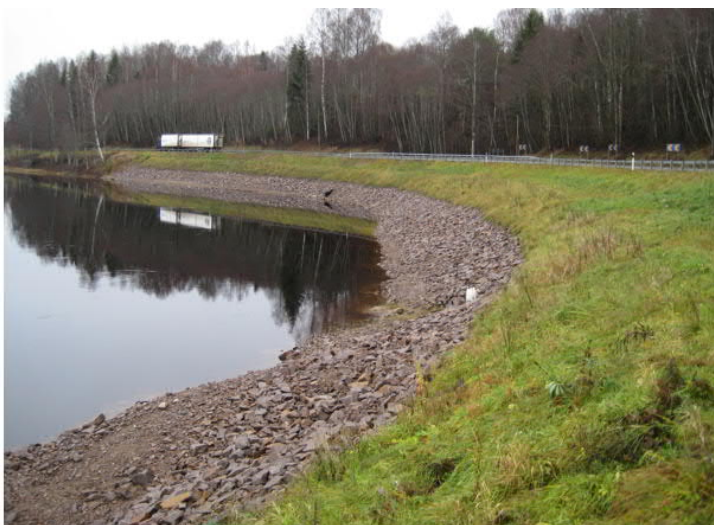
Figur 32. Fotografi visar ett färdigställt kombinerat erosionsskydd utfört på väg 62 vid Höje (norr om Munkfors). Erosionsskyddet i bilden ovan har inte naturanpassats.
