## SAMRÅDSUNDERLAG

# Riskreducerande åtgärder Klarälvdalen

## Väg 62 delen Lindmon

Vägplan, 2021-05-25

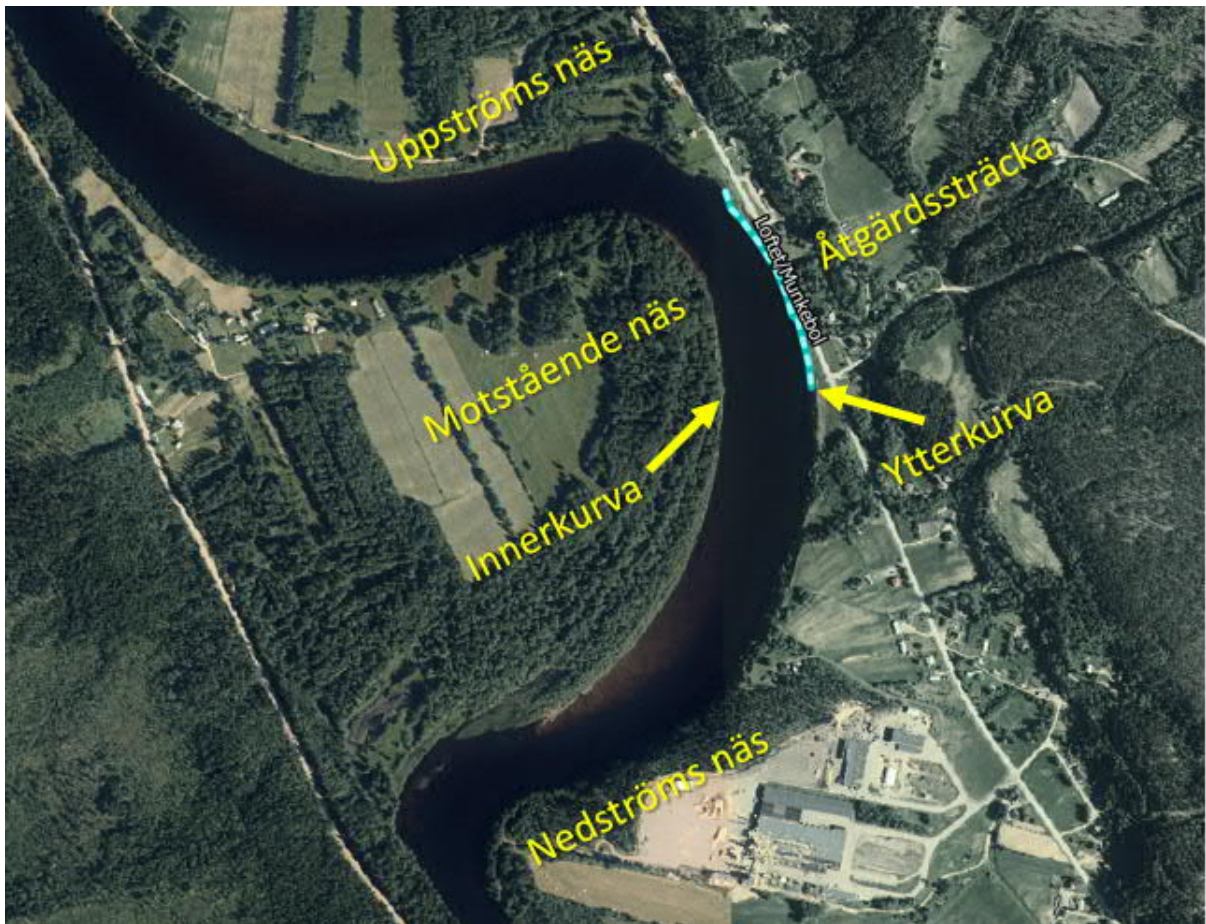
Figur 3. Illustration av definitioner och namngivning. Källa: ortofoto © Lantmäteriet.

Ytterkurva	Stranden på den sida av älven som ligger närmast sluttningen vid älvdalens kant (se Figur 3)
Åtgärd	Den tekniska konstruktionen
Åtgärdssträcka	Sträckan där åtgärden föreslås (se Figur 3)
Älvdalen/dalbotten/dalens bredd	Den platta botten av eroderbara sediment som är belägen inom sluttningarna (se Figur 4)

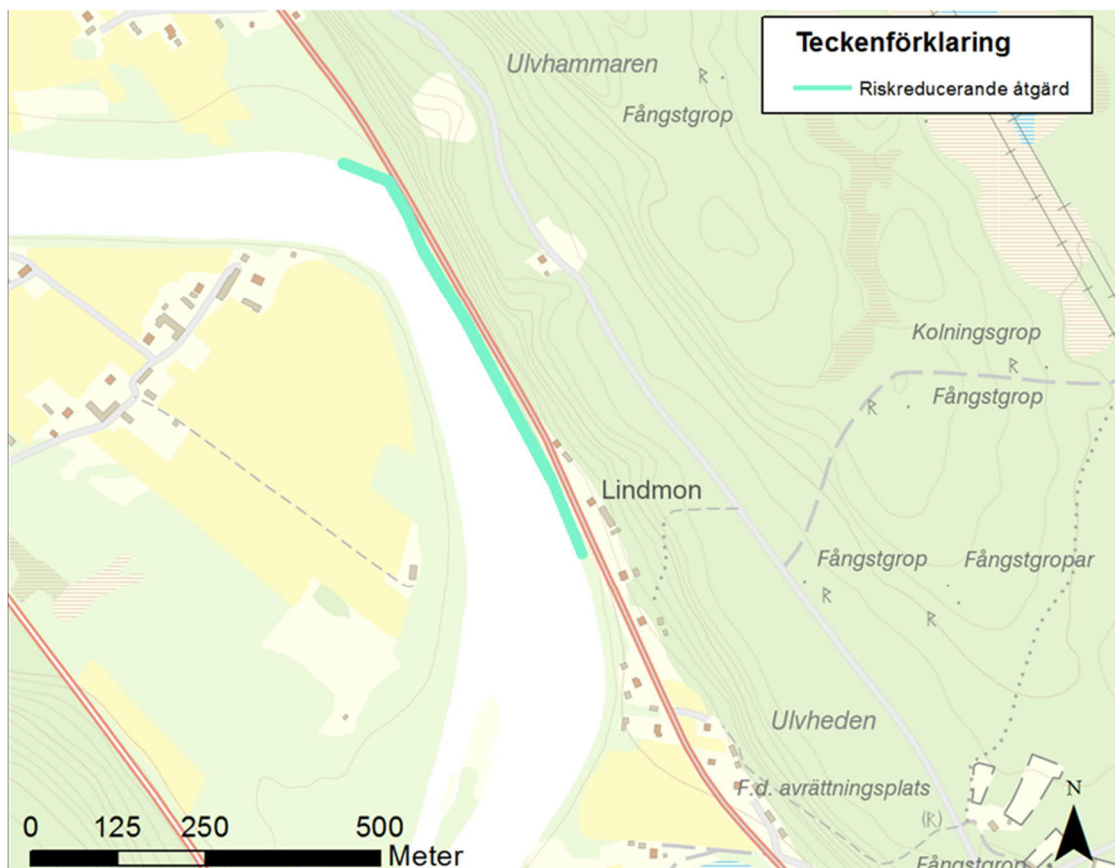
Figur 6. Översikt över riskreducerande åtgärdsobjektet vid Lindmon. Källa: Bakgrundskarta © Lantmäteriet.

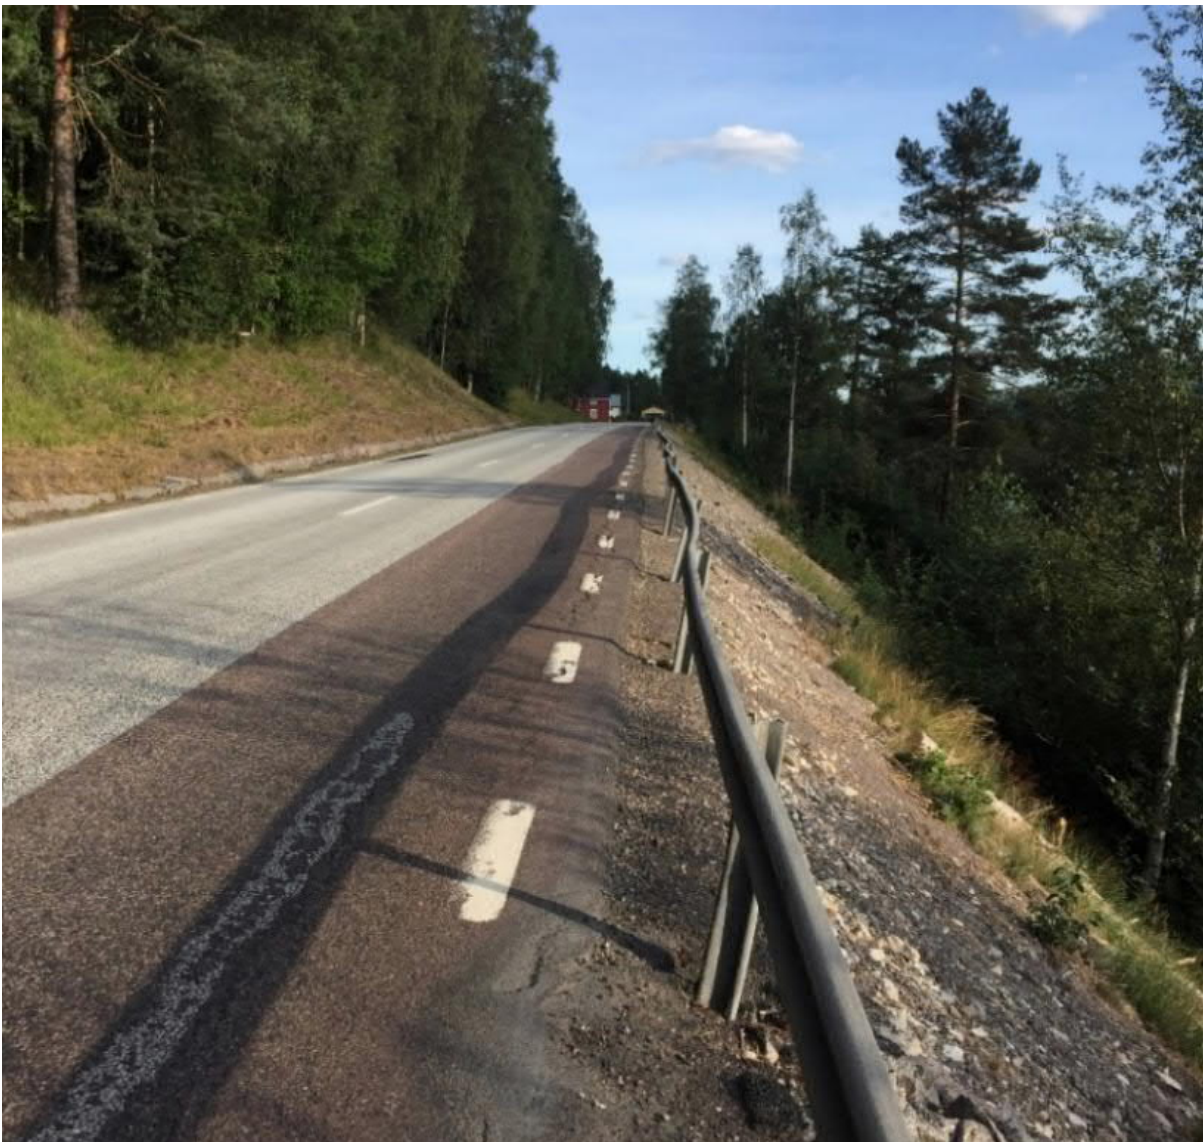
Figur 8. "Kanthäng" visas här vid den norra delen av åtgärdssträckan. Foto: Sweco (2018-08-09).

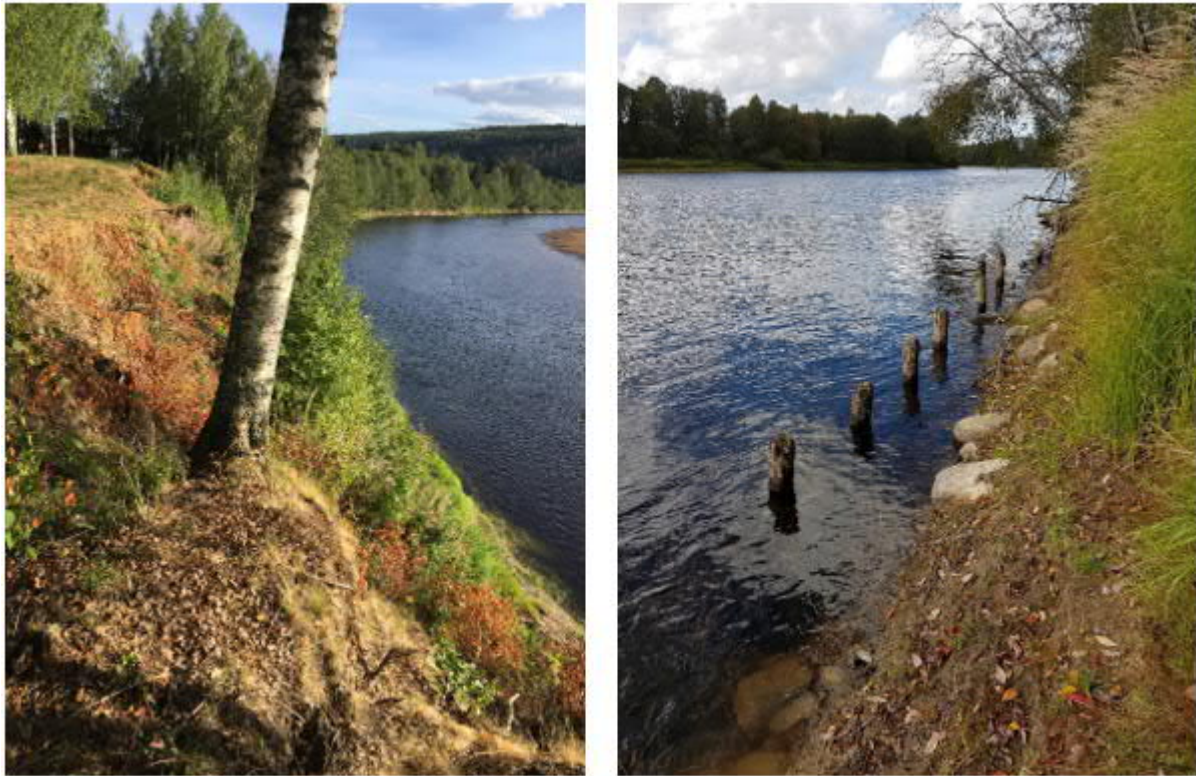
Figur 9. Slänt vid södra delen av åtgärdssträckan. Högra bilden visar foto på befintlig träpalissad. Foto: Sweco (2018-08-09).

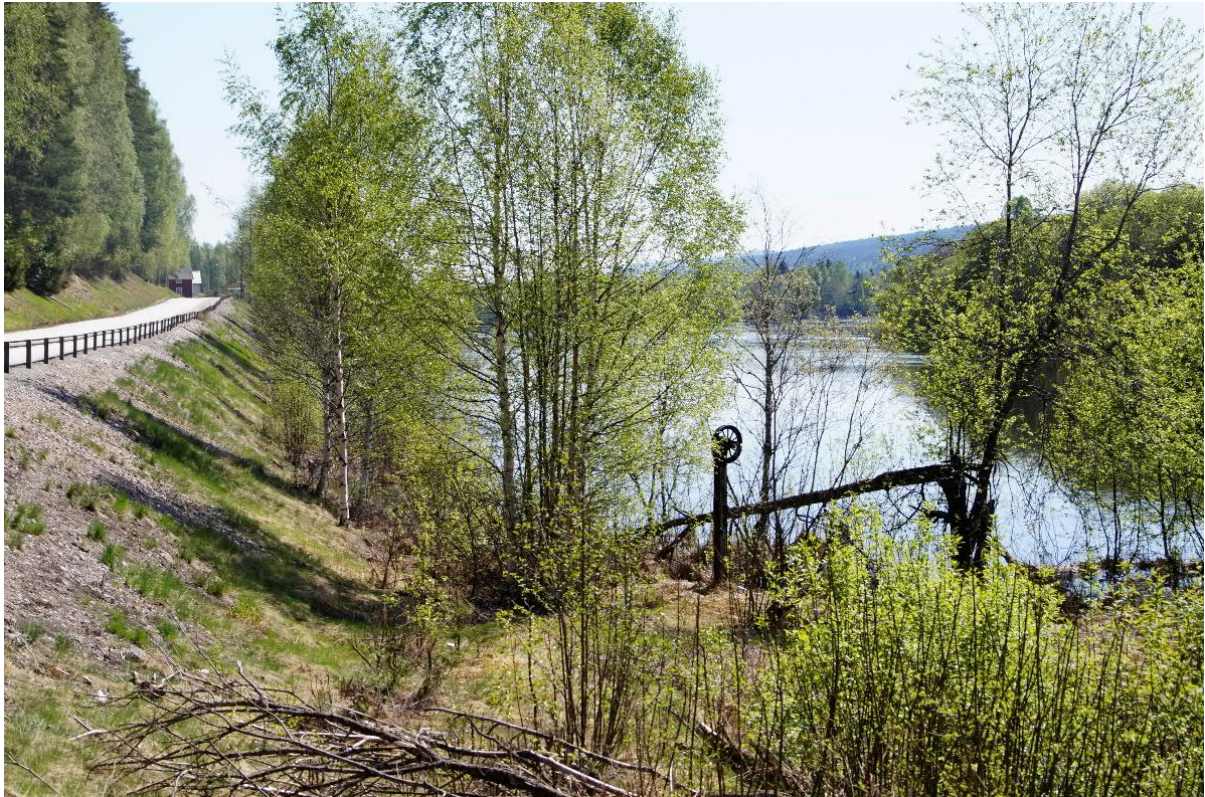
Figur 19. En trolig båtvinsch i okänd ålder finns i anslutning till strandkanten i Lindmon. Foto: Sweco (2018-05-15).

De rester från den troliga båtvinchen samt nedfarter till Klarälven, som visar på hur transporter över älven historisk kan ha skett, ses som en nyckelkaraktär för området. Dessa kan beröras av en förändrad visuell karaktär, vilket i detta fall ligger till grund för känsligheten. Detta gäller även den träpalissad som finns på del av åtgärdssträckan.

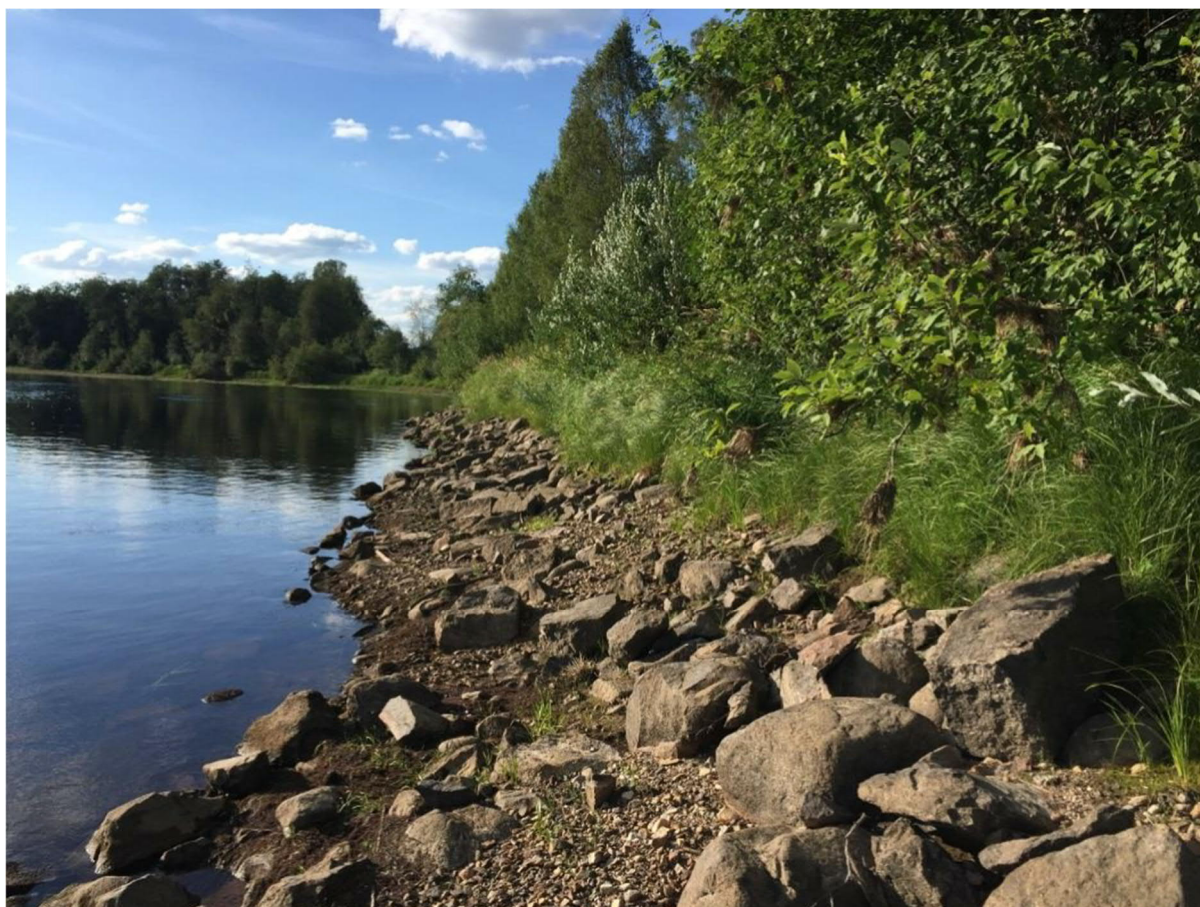
Figur 21 Naturvärdesobjekt 2, Lindmons östra strand, fotograferad mot norr.

Stranden på samma sida som väg 62 utgörs av naturvärdesobjekt 2, östra stranden, och består av övergångspartiet mellan slänt och älv, se Figur 21. Sträckan har en huvudsakligen blockig strandkant med strandskoning av sten. Endast lite död ved förekommer. Det finns en tydlig zonerings till landpartiet. Trots befintlig strandskoning av stora stenar och rester av träpalissad uppvisar strandkanten närmast älven vid åtgärdssträckan flera biotopkvaliteter. Strandvegetationen är artrik och naturvårdsarter i objektet är kråklöver (T), smålänke (T) och strandranunkel (T). Naturvärdesobjektet klassas till påtagligt naturvärde (klass 3). Naturliga omgivningar så som svämskog eller strandskog förekommer.

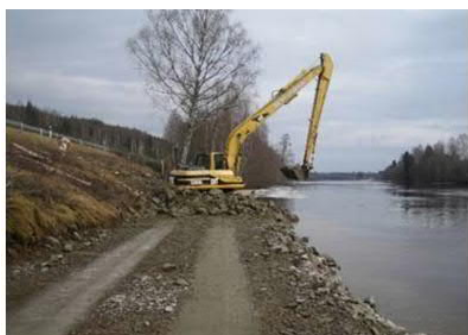
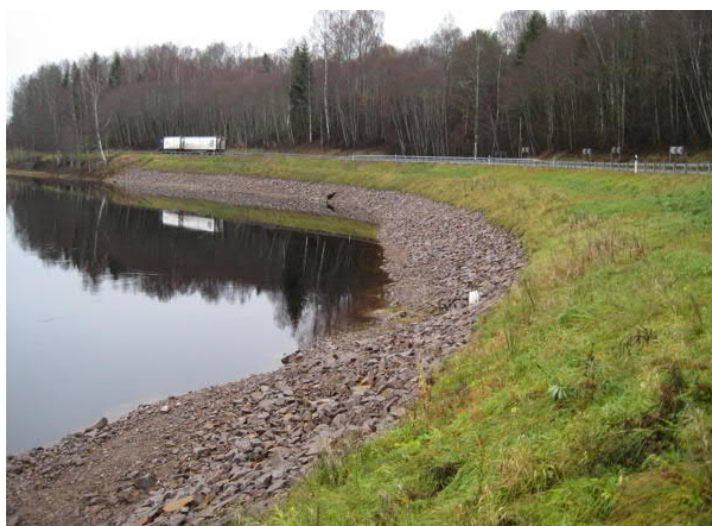
Figur 24. Fotografi (till vänster) kommer från anläggande av erosionsskydd vid Norra Älvkullen 2010. Foto visar utläggande av material och skapande av tillfällig körbar yta. Fotografi (till höger) visar ett färdigställt-kombinerat erosionsskydd utfört på väg 62 vid Höje (norr om Munkfors). Erosionsskyddet i bilden ovan har inte naturanpassats.

Anläggningsarbetet av tryckbank med kombinerat erosionsskydd sker från land. För att kunna anlägga tryckbanken behöver en arbetsväg byggas. Material körs ner till en grävmaskin vid strandkanten som genom att löpande lägga materialet framför sig anlägger en väg och en yta av krossmaterial utmed hela tryckbankens längd, över medelvattenytan, se exempel i Figur 24. När allt material lagts ut längs den planerade åtgärden startar arbetet med att lägga upp materialet mot den befintliga slänten i rätt utformning, tjocklek och till rätt nivå över och under vattenytan inom vägområdet. Maskinen arbetar sig på så sätt tillbaka längs den tillfälliga arbetsvägen och resultaten blir den fyllning som i nästa steg naturanpassas enligt föreskriven utformning tex med död ved och större stenar. Nedfarten till arbetsvägen anläggs lämpligast norrifrån där lutningen inte är så brant och där det redan finns en befintlig möjlighet att nå ner till strandkanten, se Figur 19.
