# Riskreducerande åtgärder Klarälvdalen

## Väg 62 delen Loftet

Vägplan, 2021-05-25

Dokumenttitel: SAMRÅDSUNDERLAG

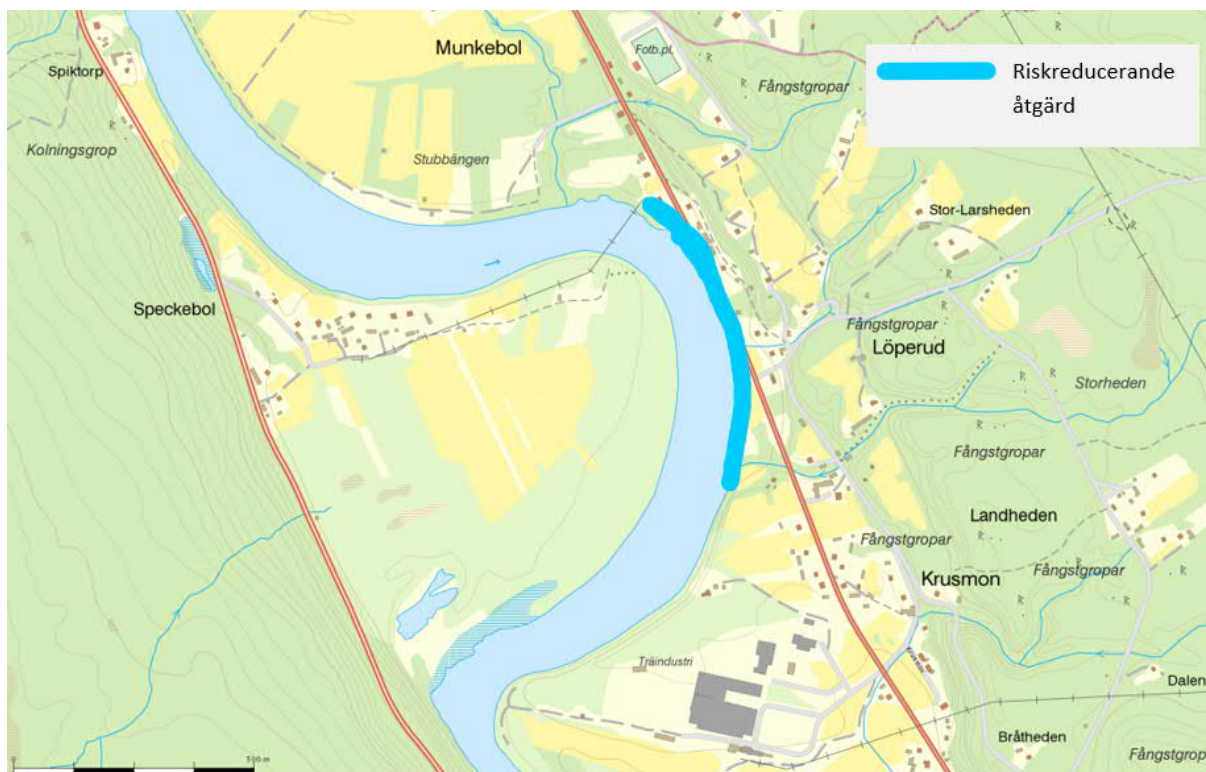
Figur 6. Översikt över riskreducerande åtgärdsobjektet vid Loftet. Källa: bakgrundskarta © Lantmäteriet.

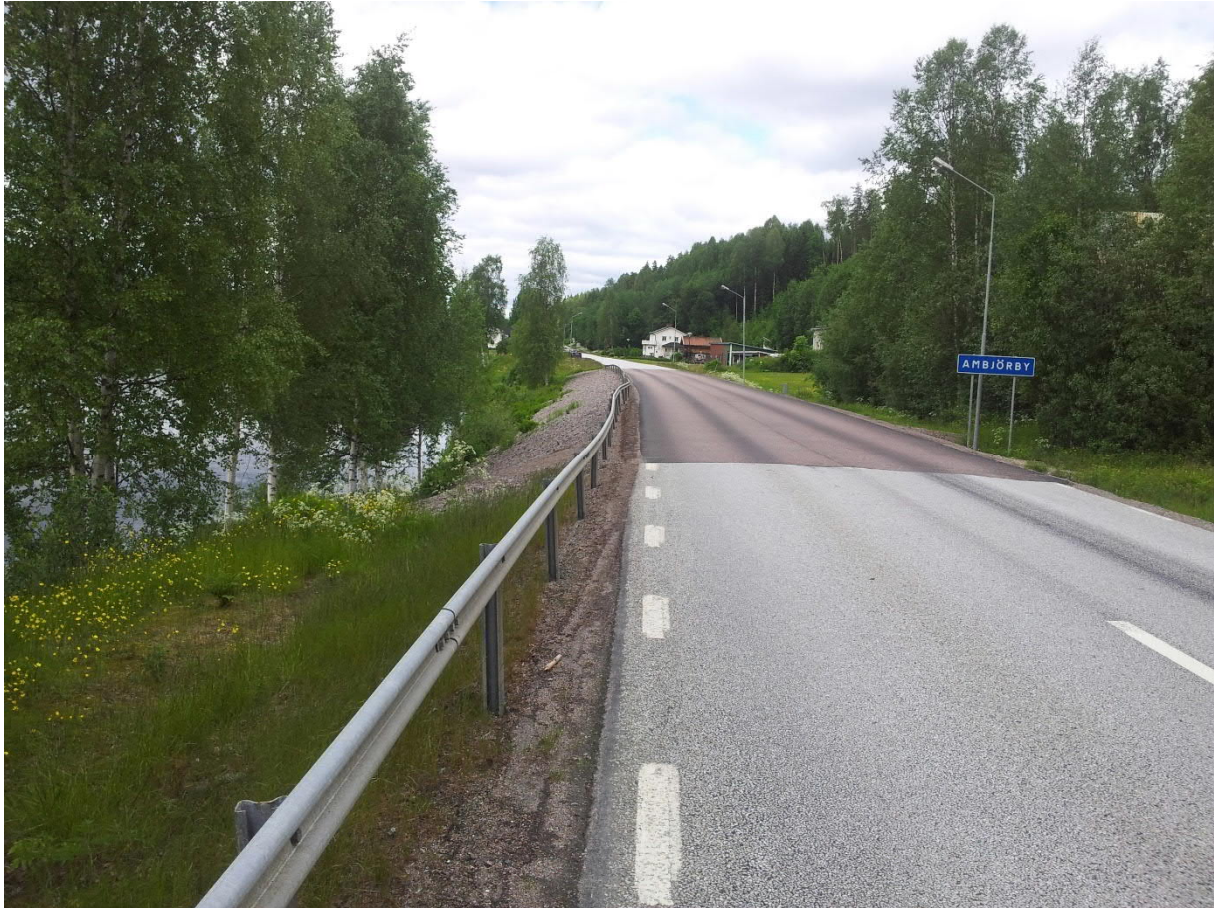
Figur 9. Väg 62 Loftet (efter akut-åtgärd). Foto: Sweco (2015-06-25).

Akuta åtgärder har utförts av Trafikverkets drift hösten 2014 på södra delen av sträckan. På grund av erosion hade slänten då försvagats och stödet för räcket minskat. Sprickbildning hade uppstått i vägbanan. Räcket hade sjunkit i nivå och lutade ut mot älven. Den akuta åtgärden blev att lägga in armering i vägens överbyggnad på en sträcka av cirka 100 m samt komplettera övre delen av slänten mot älven med krossmaterial, se Figur 9. Den akuta åtgärden i sig förändrade inte erosion- och stabilitetsförhållanden.

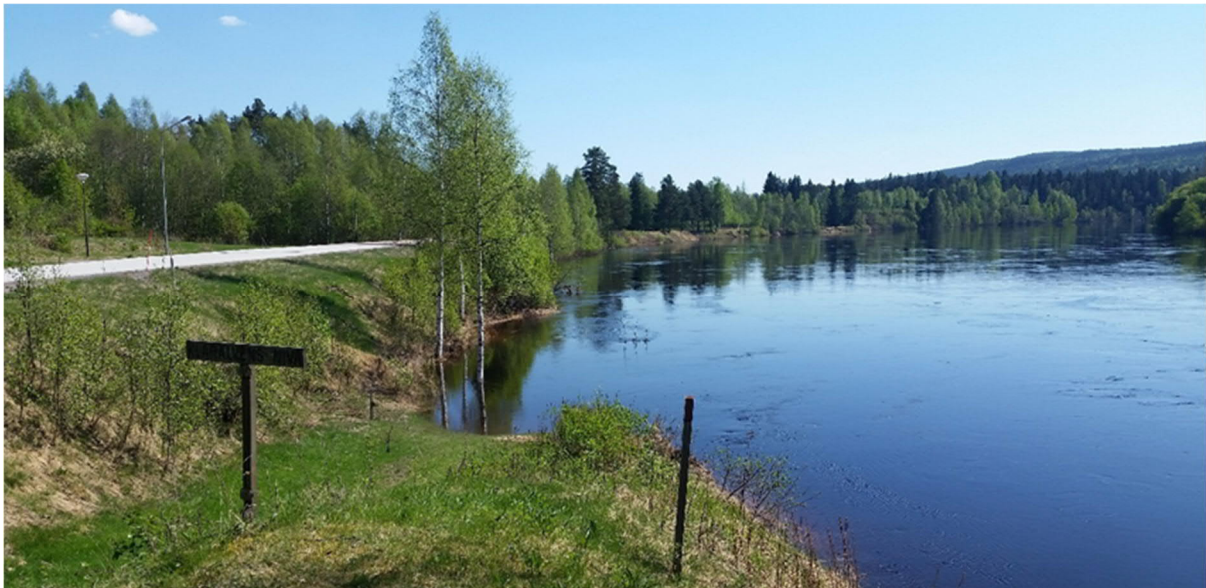
Figur 19. Nedfart till båtilläggningsplats samt skylt med nivåmarkeringar över olika års vattenstånd.

Från rastplatsen är det möjligt att ta sig ner till älven för att till exempel lägga i en kajak eller mindre båt. Älven används sommartid både för flotte och kanot. Vid båtplatsen finns även en skylt med nivåmarkeringar för Klarälvens vattenstånd, samt en lokal informationsplats, se Figur 19. Rastplatsen är en tydlig målpunkt för området.

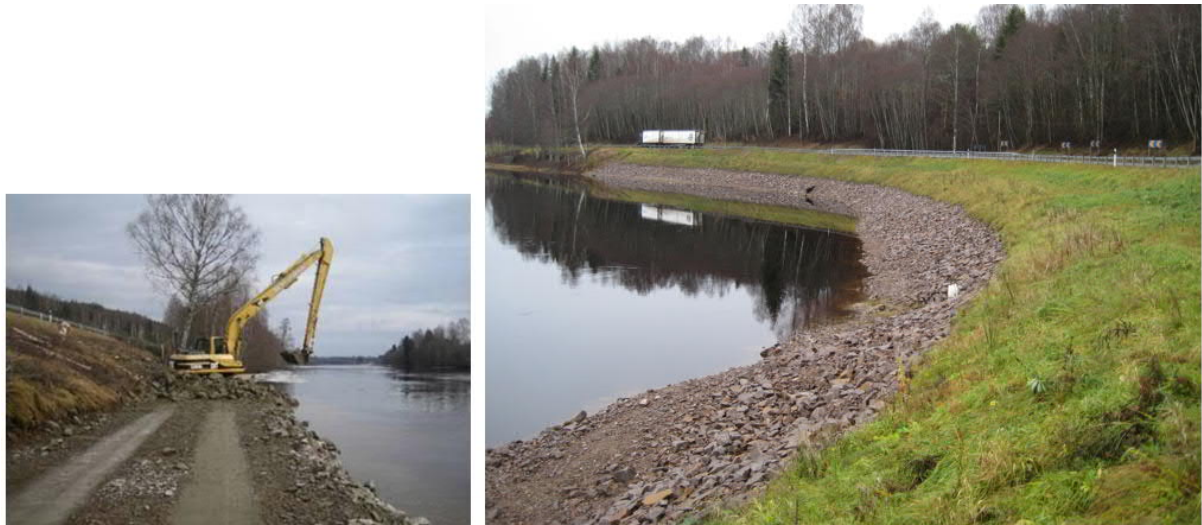
Figur 29. Fotografi (till vänster) kommer från anläggande av erosionsskydd vid Norra Älvkullen 2010. Foto visar utläggande av material och skapande av tillfällig körbar yta. Fotografi (till höger) visar ett färdigställt kombinerat erosionsskydd utfört på väg 62 vid Höje (norr om Munkfors). Erosionsskyddet i bilden ovan har inte naturanpassats.

Anläggningsarbetet av tryckbank med kombinerat erosionsskydd sker från land. För att kunna anlägga tryckbanken behöver en arbetsväg byggas. Material körs ner till en grävmaskin vid strandkanten som genom att löpande lägga materialet framför sig anlägger en väg och en yta av krossmaterial utmed hela tryckbankens längd, över medelvattenytan, se exempel i Figur 28. När allt material lagts ut längs den planerade åtgärden startar arbetet med att lägga upp materialet mot den befintliga slänten i rätt utformning, tjocklek och till rätt nivå över och under vattenytan inom vägområdet. Maskinen arbetar sig på så sätt tillbaka längs den tillfälliga arbetsvägen och resultaten blir den fyllning som i nästa steg naturanpassas enligt föreskriven utformning tex med sticklingar, önskad vegetation, död ved och
