SAMRÅDSUNDERLAG

Riskreducerande åtgärder Klarälvdalen Väg 957 delen Norra Fastnäs

Torsby kommun, Värmlands län

Vägplan, 2021-05-25

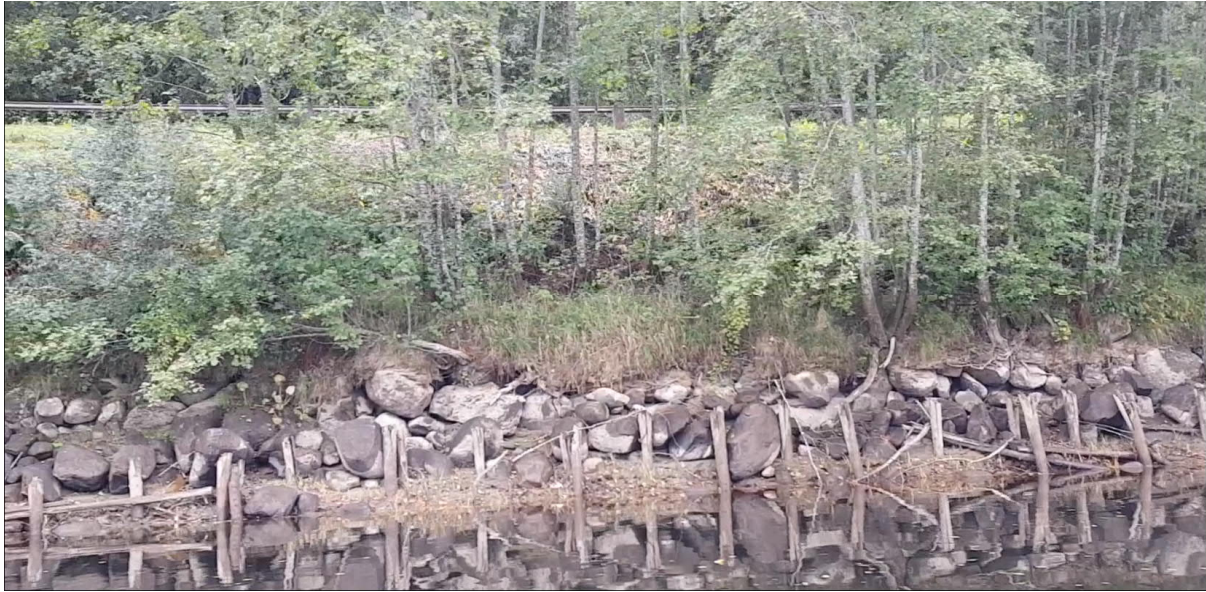
Figur 8. Väg 957 Norra Fastnäs - föråldrad träpalissad. Foto: Sweco (2018-09-18).

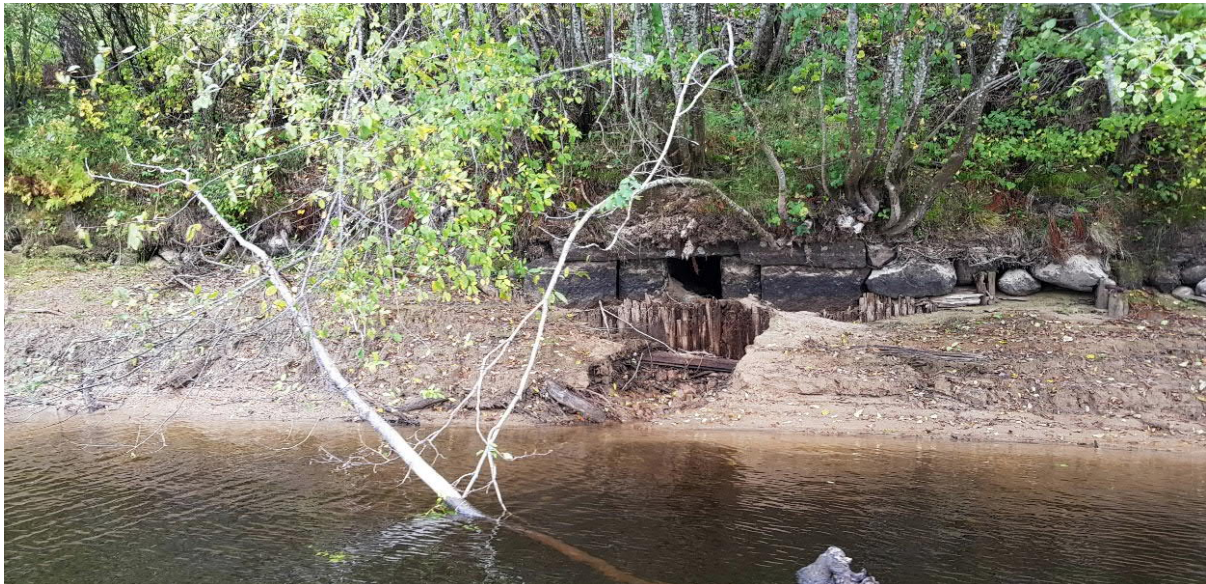
Figur 9. Väg 957 Norra Fastnäs - utlopp stentrumma. Foto: Sweco (2018-09-18).

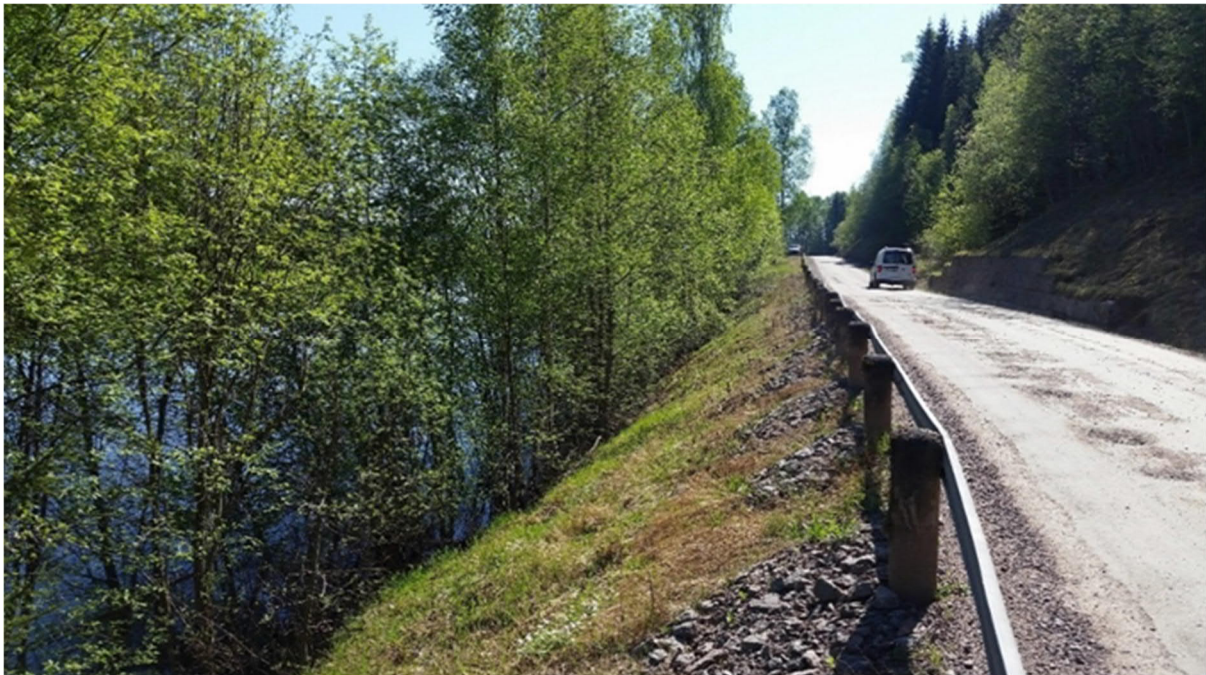
Figur 15. Brant sluttning med växtlighet och stenmur längs väg 957, Norra Fastnäs. Foto: Sweco (2018-05-15).

Vid Norra Fastnäs löper en väg 957 som en grusväg på älvens sydvästra strand. Väster om vägen reser sig marken mycket brant uppåt. Där det är möjligt slingrar sig vägen fram för att ta sig runt berget. Bitvis har stenmurar utförts intill vägen, se Figur 15. Strax norr om utredningsområdet smalnar Klarälvdalen av i en smalare dalgång. Vid Fastnäs breder dalgången ut sig och blir vidare igen. Ingen bebyggelse finns vid utredningsområdet. På nedströms näs finns dock Fastnäs som är en by vars brukningsmark delas av väg 62.

Klarälvens meandring ner i sedimenten är rumsskapande liksom topografi och vegetation vilka tillsammans bygger upp landskapets karaktär. Tydligast är rumsligheten i älvfåran där strändernas vegetation omsluter vattnet. Men även de branter och murar som finns i området skapar rumslighet, se Figur 15 och Figur 17.

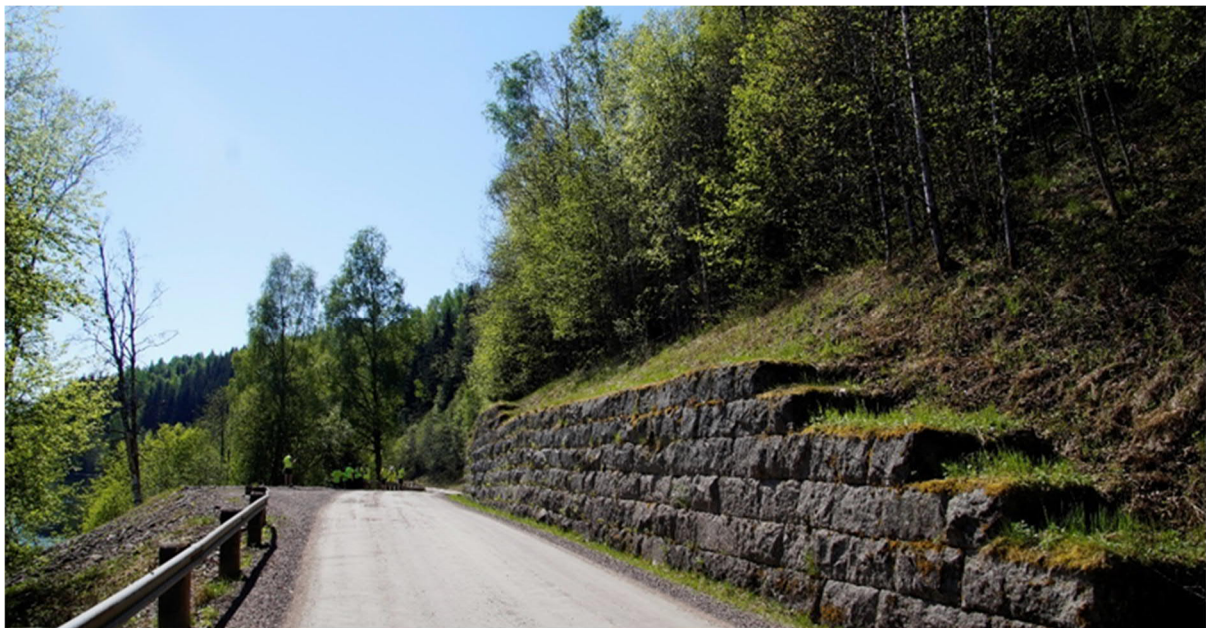
Figur 17. En av de stenmurar som finns utmed grusvägen vid Norra Fastnäs. Foto: Sweco (2018-05-15).

Dessa gamla stenmurar utmärker platsen och utgör ett positivt inslag utmed vägen, inte bara för sitt uttryck utan även för sin rumsskapande förmåga och sitt kulturhistoriska värde.

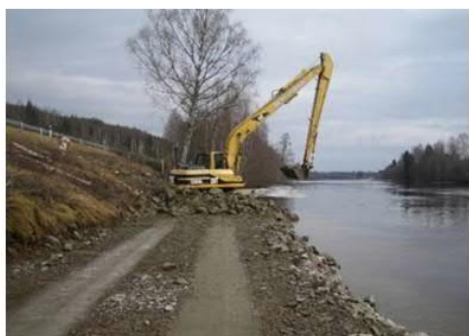
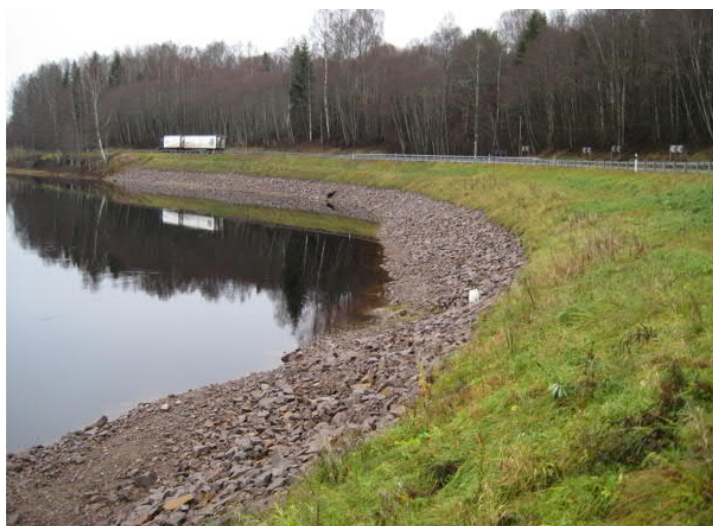
Figur 24. Fotografi (till vänster) kommer från anläggande av erosionsskydd vid Norra Älvkullen 2010. Foto visar utläggande av material och skapande av tillfällig körbar yta. Fotografi (till höger) visar ett färdigställt kombinerat erosionsskydd utfört på väg 62 vid Höje (norr om Munkfors). Erosionsskyddet i bilden ovan har inte naturanpassats.

Anläggningsarbetet av tryckbank med kombinerat erosionsskydd sker från land. För att kunna anlägga tryckbanken behöver en arbetsväg byggas. Material körs ner till en grävmaskin vid strandkanten som genom att löpande lägga materialet framför sig anlägger en väg och en yta av krossmaterial utmed hela tryckbankens längd, över medelvattenytan, se exempel i Figur 24. När allt material lagts ut längs den planerade åtgärden startar arbetet med att lägga ut materialet mot den befintliga slänten i rätt utformning, tjocklek och till rätt nivå över och under vattenytan inom vägområdet. Maskinen arbetar sig på så sätt tillbaka längs den tillfälliga arbetsvägen och resultaten blir den fyllning som i nästa steg naturanpassas enligt föreskriven utformning till exempel med död ved och större stenar med mera. Nedfarten till arbetsvägen anläggs lämpligast söderifrån då det blir enklast att hantera materialtransporter därifrån.
