SAMRÅDSUNDERLAG

Riskreducerande åtgärder Klarälvdalen Väg 62 delen Södra Fastnäs

Hagfors och Torsby kommuner, Värmlands län

Vägplan, 2021-05-25

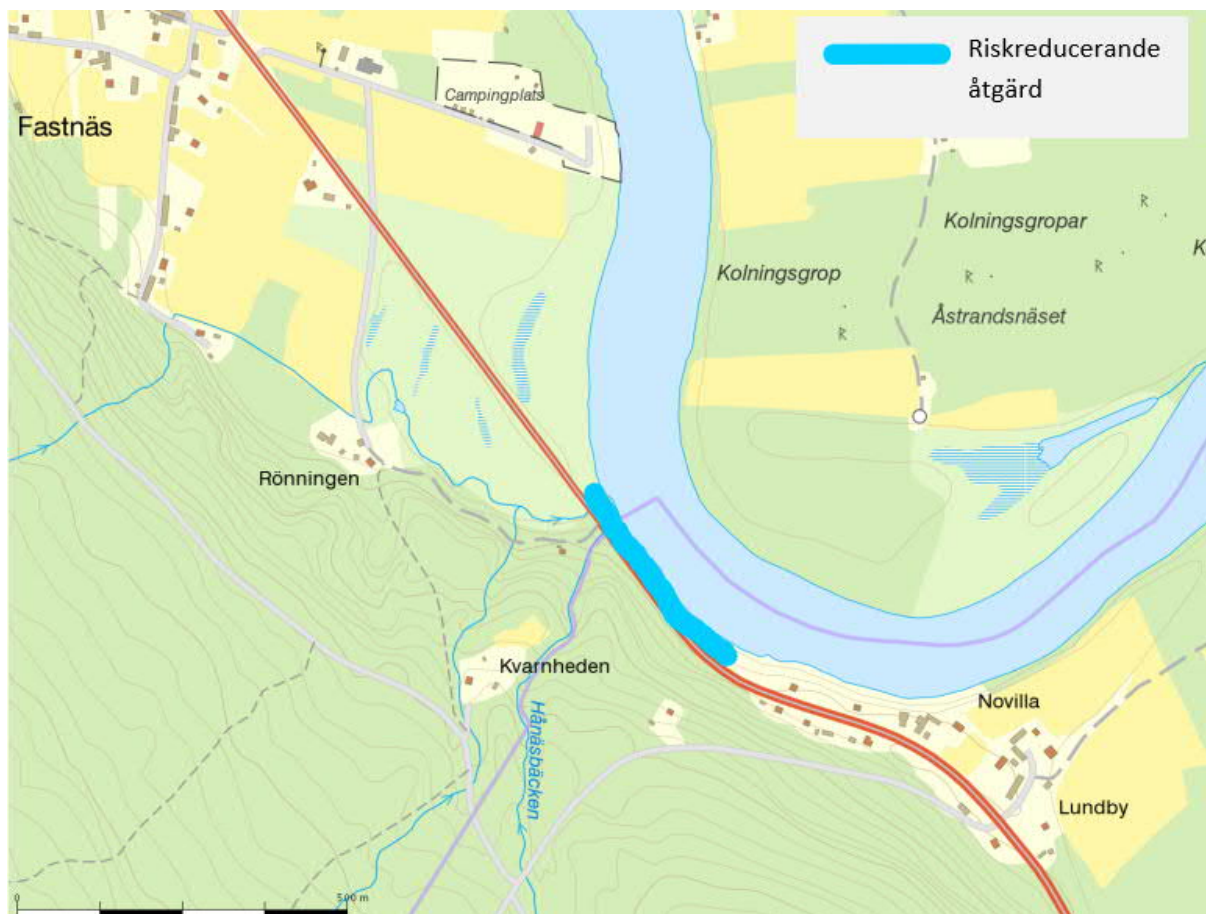
Figur 6. Översikt över område där riskreducerande åtgärder planeras att vidtas vid Södra Fastnäs. Källa: bakgrundskarta © Lantmäteriet.

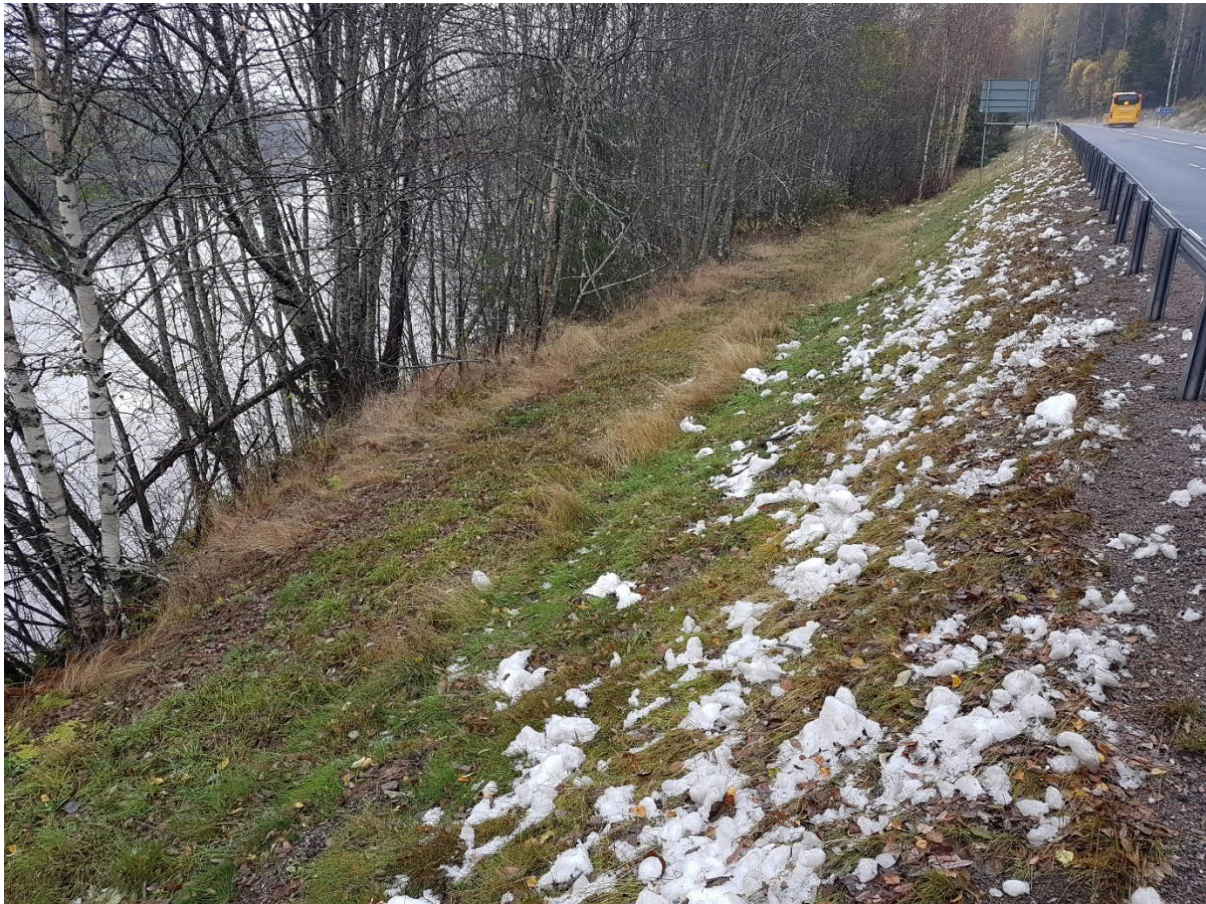
Figur 7. Bankett nedanför väg 62 Södra Fastnäs. Foto: Sweco (2020-01-21).

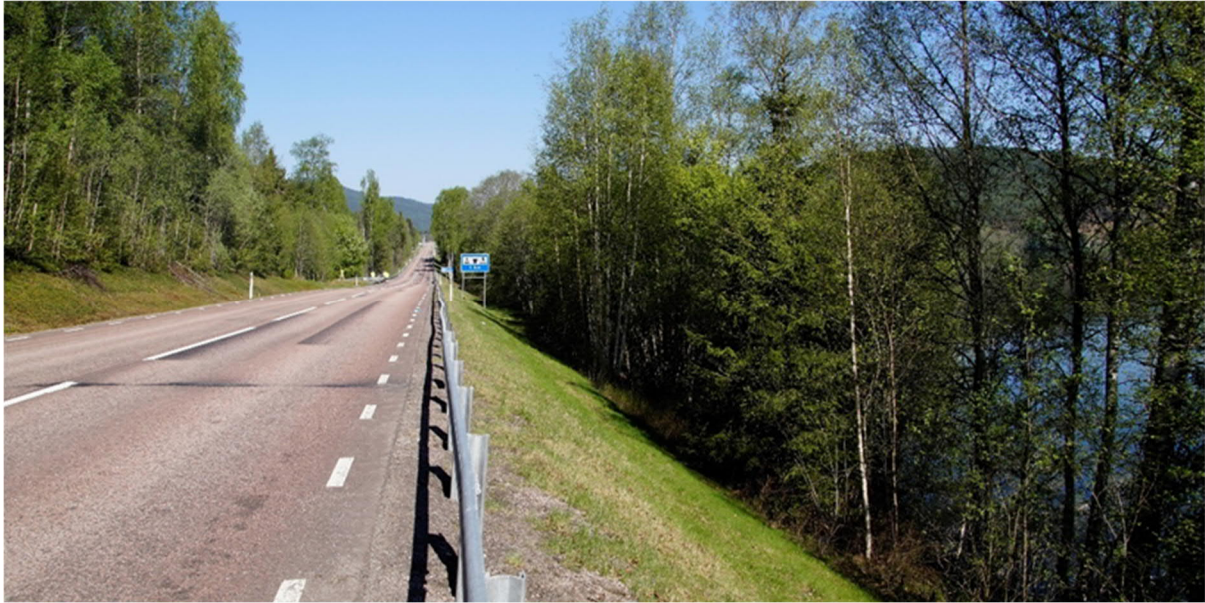
Figur 15 Vid åtgärdssträckan sluttar marken brant ner mot Klarälven.

Vid Södra Fastnäs löper väg 62 längs älvens sydvästra strand. Väster om vägen reser sig marken brant uppåt. Öster om vägen finns en brant slänt ner mot Klarälven som är bevuxen med skog, se Figur 15. Motstående näs är skogbevuxet. Bebyggelse finns strax söder om åtgärdssträckan på båda sidor om vägen.

Topografin vid Södra Fastnäs är kraftigt kuperat. På stora delar av åtgärdssträckan reser sig branten på vägens västra sida och älvsslätten dalar ner på östra sidan, bägge tätt inpå väg 62, se Figur 15. Klarälvens dal breder öster om sträckan ut sig långt eftersom den går ihop med ytterligare en sprickdal innan marken åter sluttar uppåt.

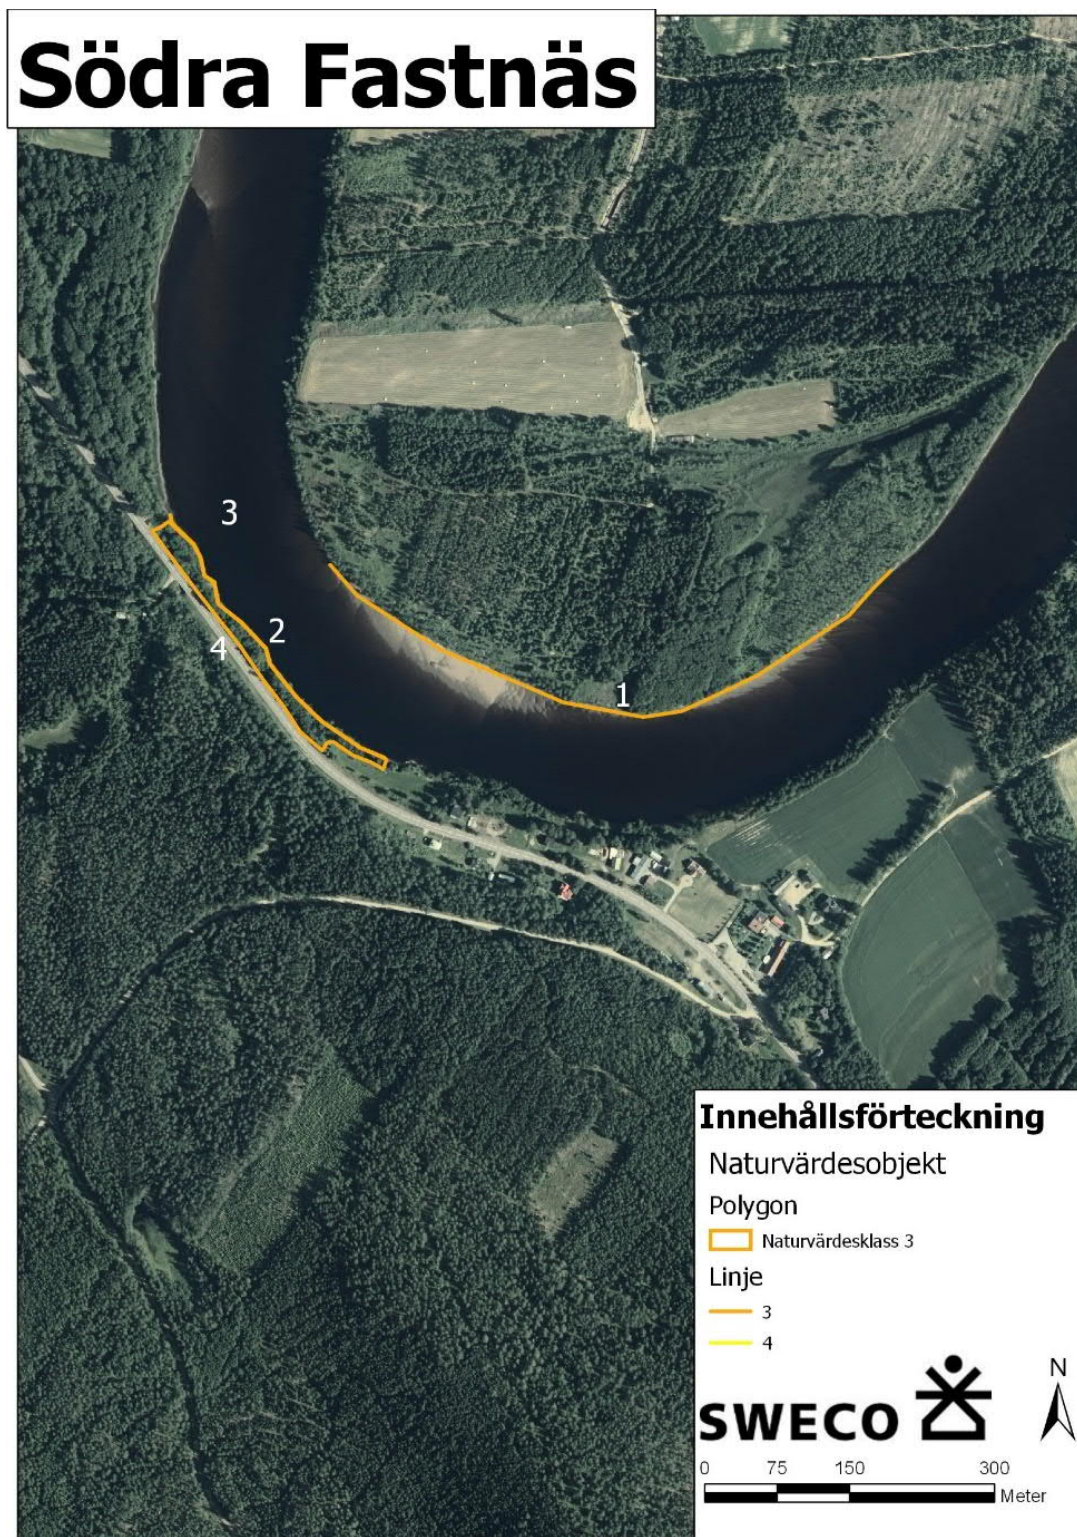
Figur 20. Avgränsade naturvärdesobjekt vid Södra Fastnäs.

Vid inventering (Trafikverket, 2019a) avgränsades fyra naturvärdesobjekt, tre stycken i anslutning till åtgärdssträckan (2–4) och ett på motsatt sida älven (1). Se Figur 20. Förkortningar som återfinns bakom artnamn förklaras i Tabell 2 (Trafikverket, 2019a), nedan.

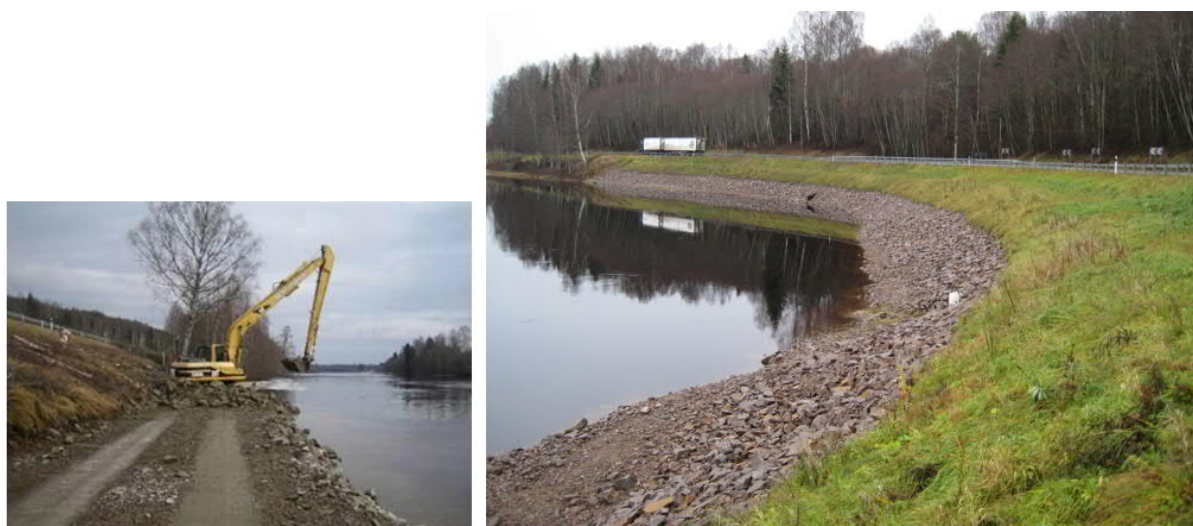
Figur 23. Fotografi (till vänster) kommer från anläggande av erosionsskydd vid Norra Älvkullen 2010. Foto visar utläggande av material och skapande av tillfällig körbar yta. Fotografi (till höger) visar ett färdigställt kombinerat erosionsskydd utfört på väg 62 vid Höje (norr om Munkfors). Erosionsskyddet i bilden ovan är inte naturanpassat.

Anläggningsarbetet av tryckbanken med det kombinerade erosionsskyddet sker från land. För att kunna anlägga tryckbanken behöver en arbetsväg byggas. En arbetsväg anläggs lämpligen söderifrån där en naturlig plan yta finns. Material körs ner till en grävmaskin vid strandkanten som genom att löpande lägga materialet framför sig anlägger en väg och en yta av krossmaterial utmed hela tryckbankens längd, över medelvattenytan, se exempel i Figur 23. När allt material lagts ut längs den planerade åtgärden startar arbetet med att lägga upp materialet mot den befintliga slänten i rätt utformning, tjocklek och till rätt nivå över och under vattenytan inom vägområdet. Maskinen arbetar sig på så sätt tillbaka längs den tillfälliga arbetsvägen och resultaten blir den fyllning som i nästa steg naturanpassas enligt föreskriven utformning tex med död ved och större stenar mm.
