SAMRÅDSUNDERLAG

Riskreducerande åtgärder Klarälvsdalen

Väg 62 delen Täppan

Vägplan, 2021-05-25

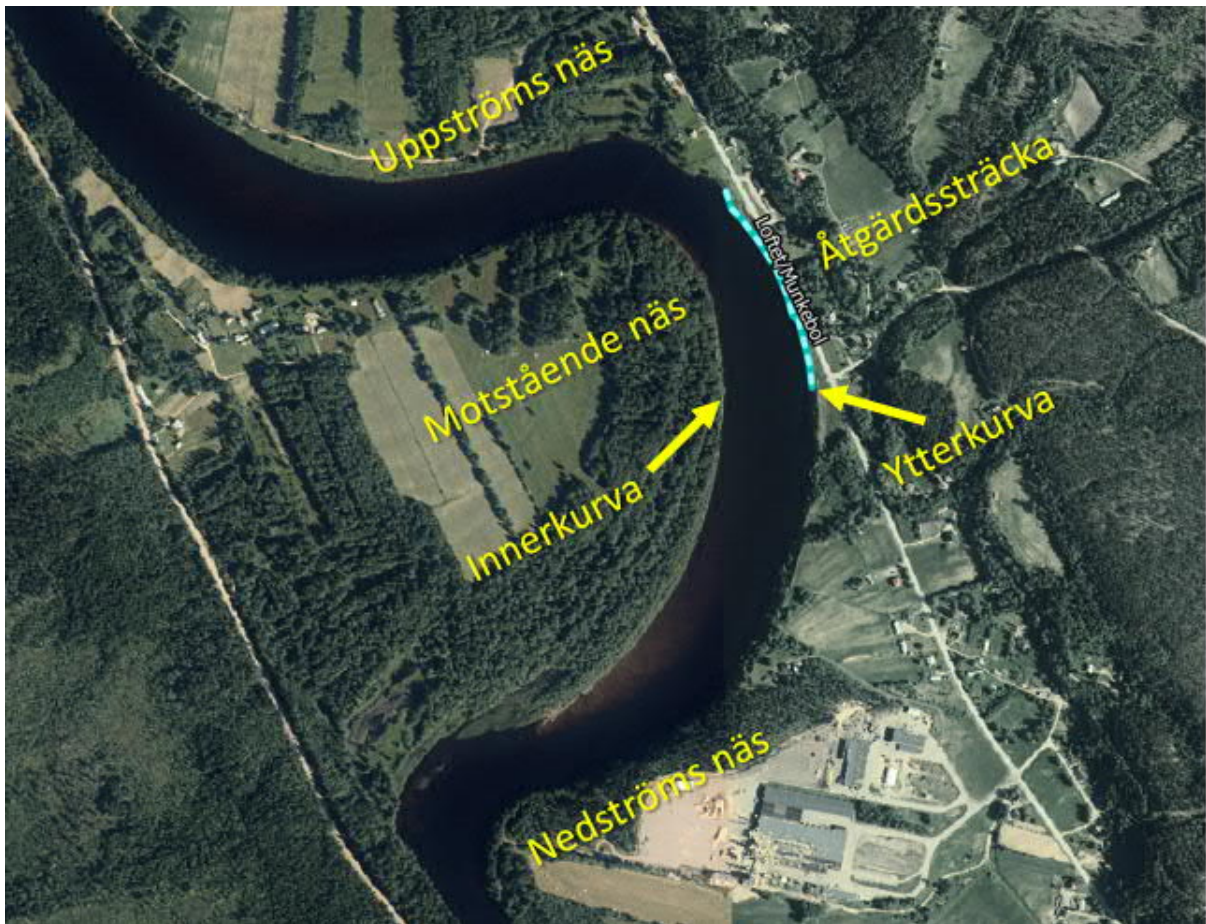
Figur 3. Illustration av definitioner och namngivning. Källa: ortofoto © Lantmäteriet.

Näs	Utstickande landtunga som omsluts av en älvkurva (se Figur 3)
Objekt	Platsen där åtgärden föreslås
Ras	I ett ras rör sig de enskilda delarna (jordkorn, stenar etcetera) fritt i förhållande till varandra. Ofta ytligt.
Rumslighet	Indelning av landskapet i rum längs åtgärdssträckan.
Sandrevel	Ansamling av sand som byggts upp genom ackumulation.
Skred	I ett skred är det en sammanhängande massa av jord som kommer i rörelse. Ofta djupgående.
Sluttning	Den lutande branten upp från älvdalen till de omgivande höjderna för sluttning (jmf slänt som används för lutningen från älvdalens botten ner till älven). (se Figur 4)
Slänt	Den lutande branten från älvdalens botten ner till älven för slänt (jmf sluttning). (se Figur 4)
Stabilitet	Jämviktsförhållande i jord och mark, främst beroende av jordens hållfasthetsegenskaper samt nivåskillnader i mark- och vattennivåer.
Tryckbank	Fyllning avsedd att med sin mothållande tyngd ge ökad stabilitet i jord och motverka ras/skred.

Uppströms näs	Det näs som är beläget uppströms den ytterkurva där objektet är beläget (se Figur 3)
Utblickar	Utblickar över Klarälven är attraktiva för trafikanter och åskådare då de ger möjlighet att överblicka landskapet.
Ytterkurva	Stranden på den sida av älven som ligger närmast sluttningen vid älvdalens kant (se Figur 3)
Åtgärd	Den tekniska konstruktionen
Åtgärdssträcka	Sträckan där åtgärden föreslås (se Figur 3)
Älvdalen/dalbotten/dalens bredd	Den platta botten av eroderbara sediment som är belägen inom sluttningarna (se Figur 4)

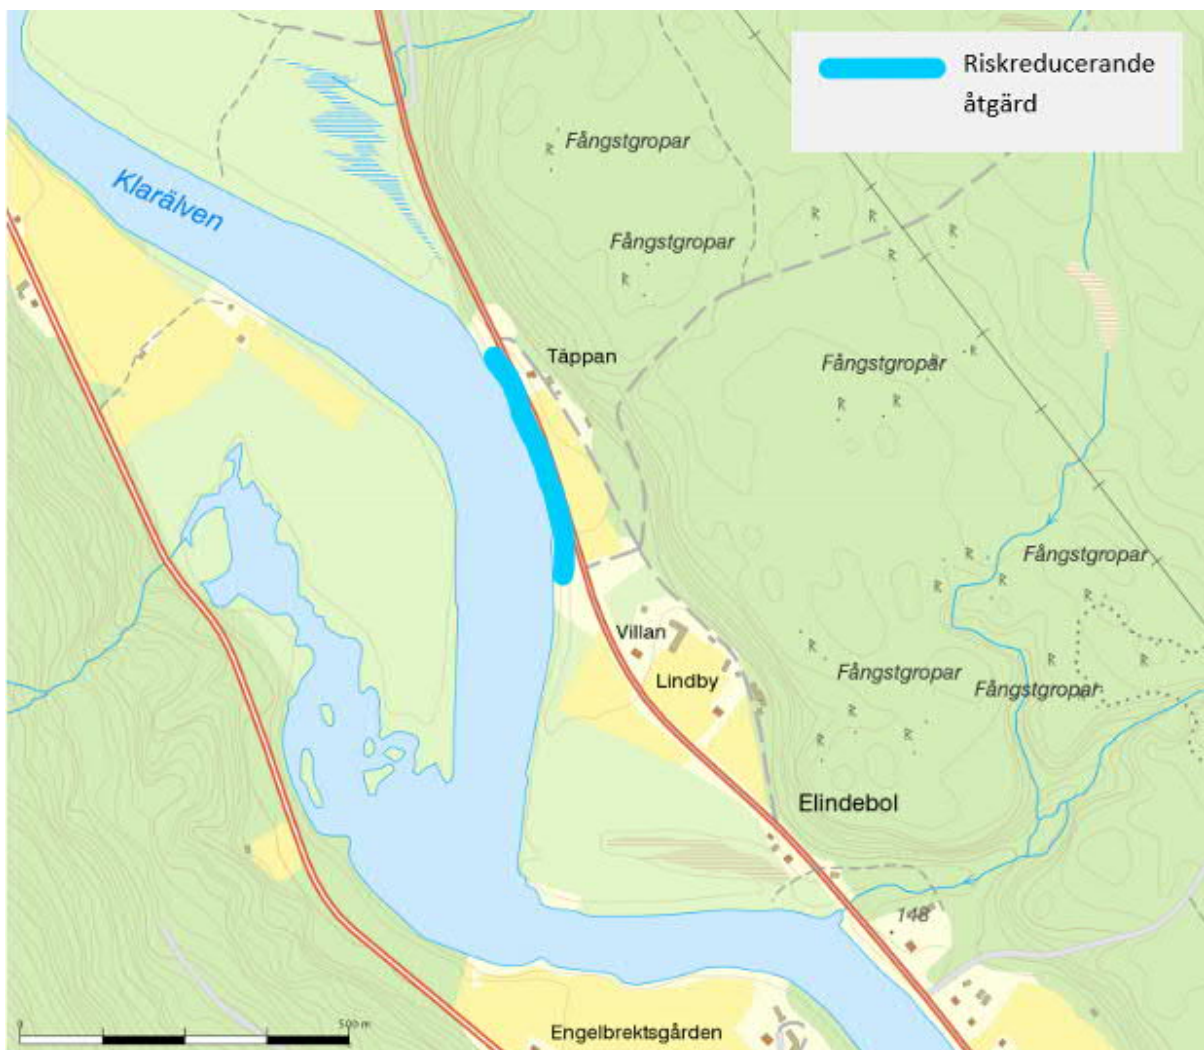
Figur 6. Översikt över riskreducerande åtgärdsobjektet vid Täppan. Källa: bakgrundskarta © Lantmäteriet.

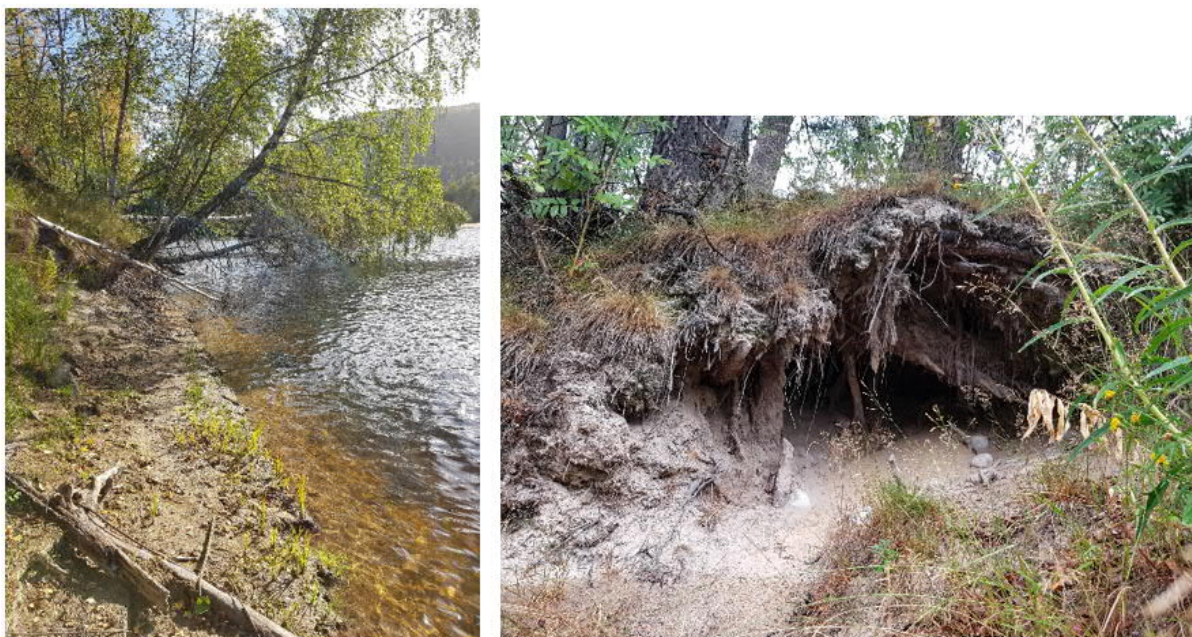
Figur 7. Bilder på strandkant och rasbrant vid väg 62 Täppan. Foto: Sweco (2018-08-09).

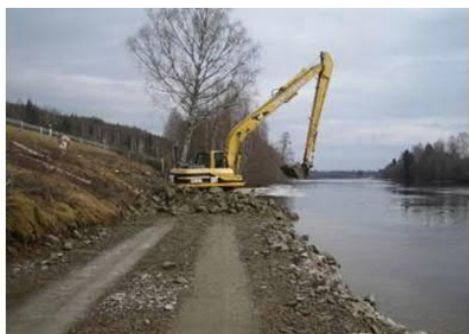
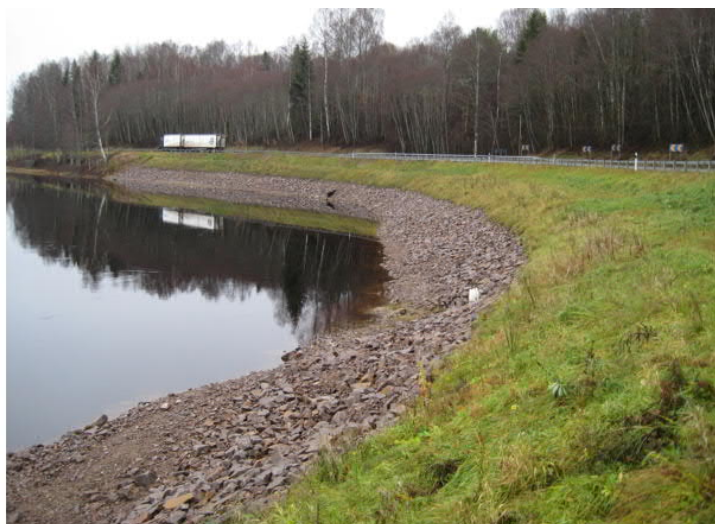
Figur 23. Fotografi (till vänster) kommer från anläggande av erosionsskydd vid Norra Älvkullen 2010. Foto visar utläggande av material och skapande av tillfällig körbar yta. Fotografi (till höger) visar ett färdigställt kombinerat erosionsskydd utfört på väg 62 vid Höje (norr om Munkfors). Erosionsskyddet i bilden ovan har inte naturanpassats.

Anläggningsarbetet av tryckbank med kombinerat erosionsskydd, sker från land. För att kunna anlägga tryckbanken behöver en arbetsväg byggas. Material körs ner till en grävmaskin vid strandkanten som genom att löpande lägga materialet framför sig anlägger en väg och en yta av krossmaterial utmed hela tryckbankens längd, över medelvattenytan, se exempel i Figur 23. När allt material lagts ut längs den planerade åtgärden startar arbetet med att lägga upp materialet mot den befintliga slänten i rätt utformning, tjocklek och till rätt nivå över och under vattenytan inom vägområdet. Maskinen arbetar sig på så sätt tillbaka längs den tillfälliga arbetsvägen och resultaten blir den fyllning som i nästa steg naturanpassas enligt föreskriven utformning tex med död ved och större stenar. Nedfarten till arbetsvägen anläggs lämpligast norrifrån där lutningen inte är så brant och där det redan finns en befintlig möjlighet att nå ner till strandkanten, se Figur 23.
