## 4 Tematiska analyser

## 4.1 Berg, topografi och jordar

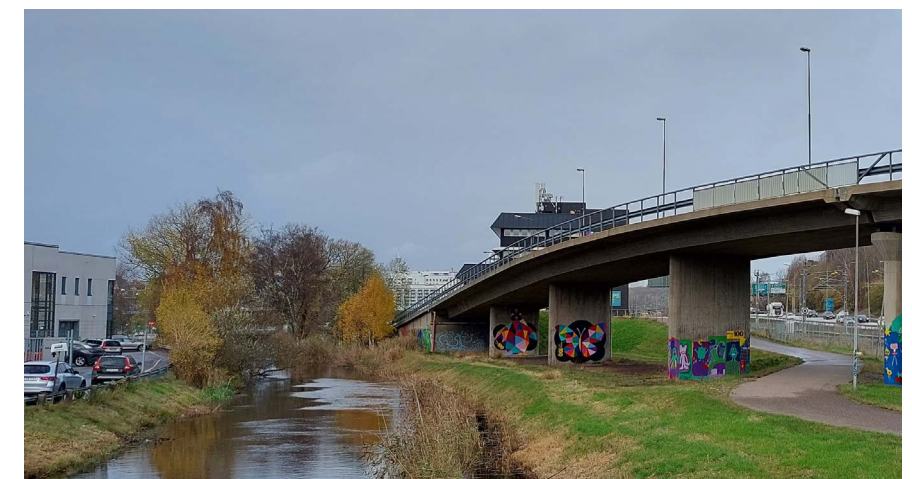
Figur 16: Flöjelbergsbron, vy mot norr. Till vänster i bild syns Mölndalsån där omgivande mark består av postglacial lera.
