Projektnamn
Ostlänken

OSTLÄNKEN

SJÖSA-SKAVSTA

PM Buller 32

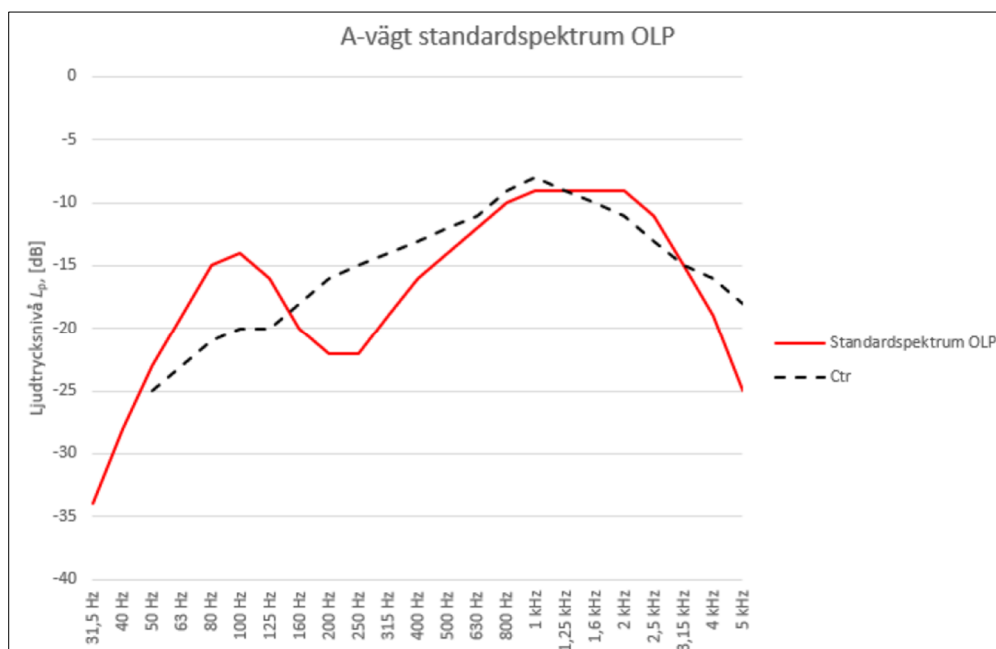
Figur 5-3 I de mätningar av höghastighetståg som utfördes i Belgien 2018 uppmättes ett mer lågfrekvent frekvensspektrum jämfört med beräknat frekvensspektrum med Nord2000 i SoundPLAN. För att undvika att ljudnivåer inomhus underskattas har ett standardspektrum tagits fram för beräkning av ljudnivåer inomhus. Föreslaget standardspektrum är A-vägt och normaliserat till 0 dB total ljudnivå.

Beräkning av ljudisoleringen D_{nT} har korrigerats enligt det uppmätta frekvensspektrat $D_{nT} + C_{OLP}$, som anges i beräkningsmanualen [Trafikverket 2019.2]. Vågningsskurvan beskrivs nedan i jämförelse med motsvarande för C_{Tr} .

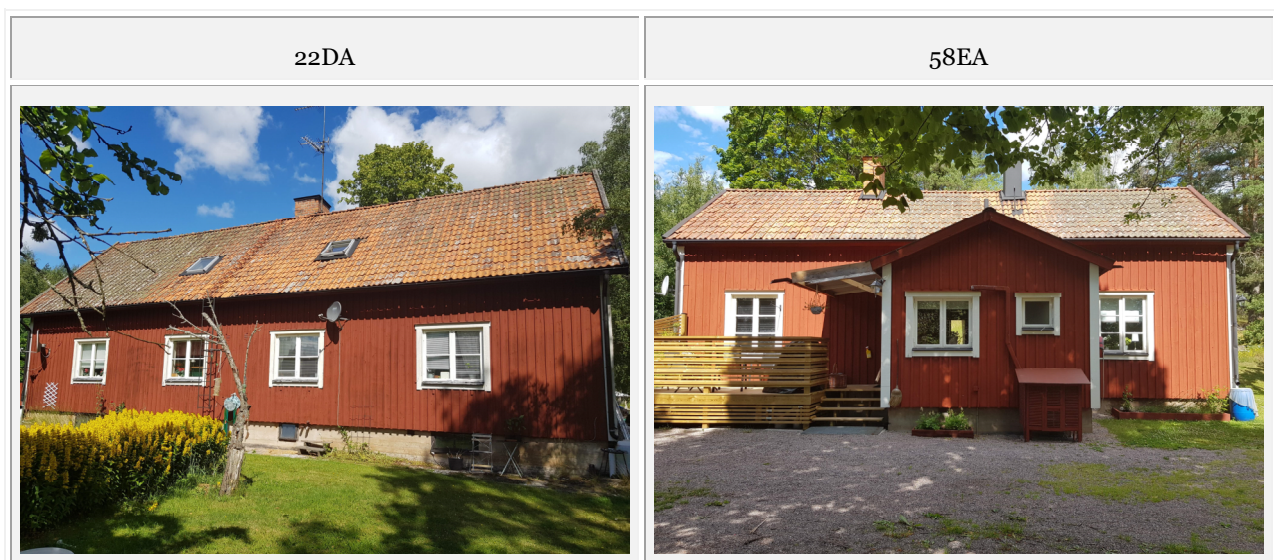
Figur 7-2 Byggnader som är bullerberörda vid Hagnesta Norra.

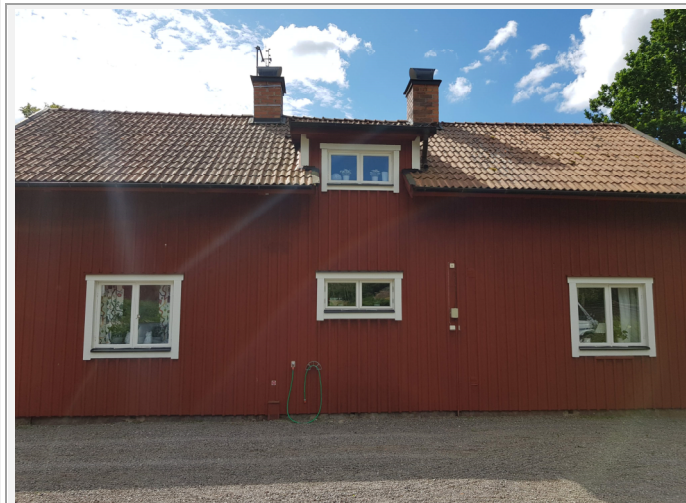
03ED

Figur 7-4 Byggnad som är bullerberörda vid Hagnesta Södra.

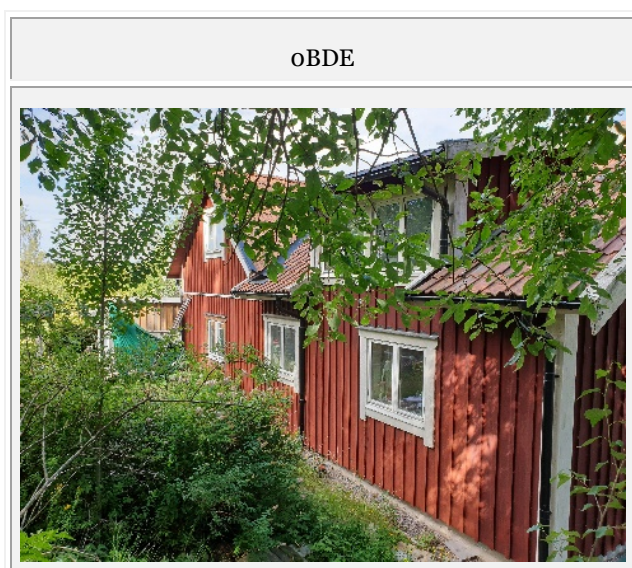
Figur 7-6 Byggnader som är bullerberörda vid Garphagen.

Mellan kilometer 53+700 och 53+800 ligger fastigheten Garphagen 1:1. Fastigheten består av ett antal byggnader, varav en byggnad som är byggd år 1909 klassificeras som bostad och som är bullerberörd. Både jordbruk och skogsbruk utövas på fastigheten. Det finns även ett stort antal uteplatser både vid bostaden och bakom några av de andra byggnaderna.

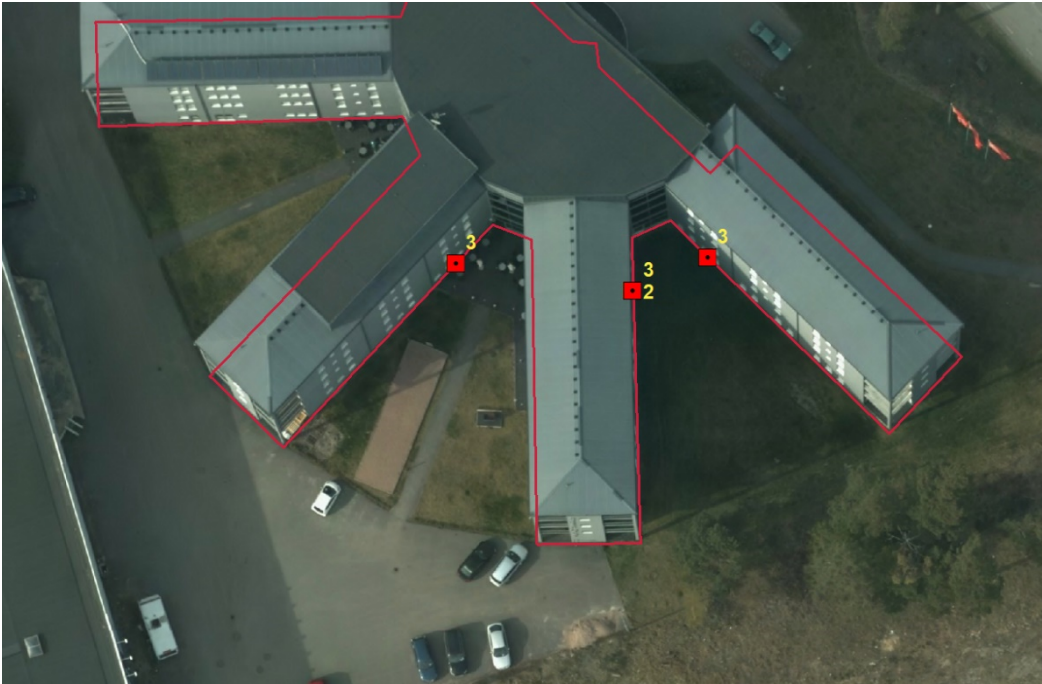
Figur 7-29 Hotellrum som är bullerberörda på hotellet vid Skavsta. Numret i figuren visar på vilken våning överskridandet sker.

Ljudnivåerna inomhus beräknas med ett schablonvärde på 25 dB för fasadisolering men eftersom hotellet är relativt nytt och ligger vid Skavsta flygplats förväntas fasadisoleringen vara högre än 25 dB. Det har dock inte varit möjligt att få information om detta från Nyköpings kommun. Därför har en mätning gjorts för att värdera om den nuvarande fasadisoleringen för hotellet är bättre än 25 dB och för att bedöma om bullerskyddsskärmarna fortfarande är nödvändiga för att uppfylla riktvärden inomhus. Mätningarna utfördes i januari 2021 och ljudisoleringen $D_{ntw} + C_{OLP} = 32$ dB uppmättes. Detta innebär att bullernivån inomhus bara överskrider riktvärdena i 4 hotellrum, detta i två innerhörn på hotellet. Placeringen av dessa kan ses i nedanstående Figur 7-29.

Utifrån uppmätt fasadisolering har det beslutats att de 4 hotellrummen kommer att erbjudas fasadåtgärder.

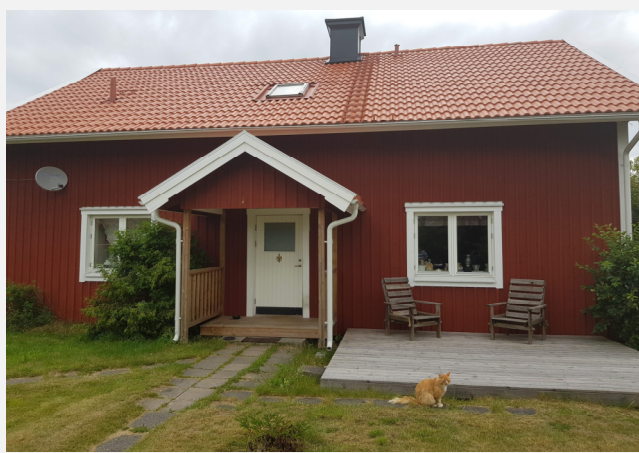
Figur 7-33 Byggnad som är bullerberörd vid Hjälma Stockholmstorp 1.

Fastigheten ligger innanför den 60 dB influenzonen för Skavsta flygplats och anses därför vara bullerstörd, men annars är den långt från statlig infrastruktur. Den beräknade ekvivalenta bullernivån uppgår till 46 dBA.

ByggnadsID	Fastighet	Adress	Leq	Lmax, natt	Lmax, dag
oE27	FJÄLLSKÅR 3:7	Hjälma Stockholmstorp 1	51	74	76

Det har utförts mätning på denna byggnad för att mäta fasadisoleringen och bedöma om denna är bättre än schablonvärdet på 25 dB. Mätresultaten visade att ljudisoleringen är bättre än schablonvärdet (Dntw+Colp = 30 och 29) och att riktvärden inomhus uppfylls utan järnvägsnära åtgärder.

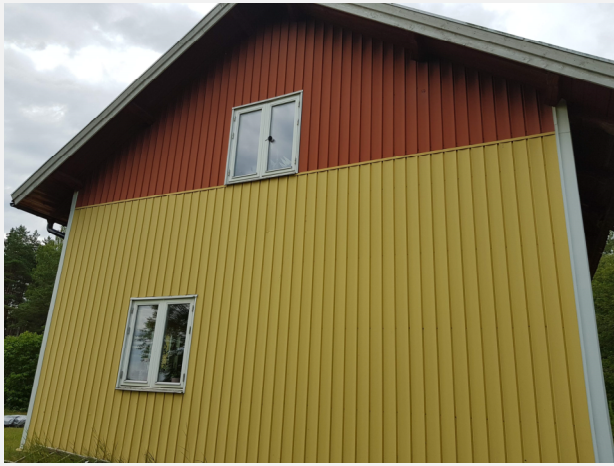
Figur 7-35 Byggnad som är bullerberörd vid Stigtomta Listorp 1.

Byggnaden ligger innanför influenszonen 60 dB för Skavsta flygplats och anses därför vara bullerberörd, men annars är den långt från statlig infrastruktur. Den beräknade ekvivalenta bullernivån uppgår till 48 till 50 dBA.

ByggnadsID	Fastighet	Adress	Leq	Lmax, natt	Lmax, dag
52E4	FJÄLLSKÅR 3:16	Stigtomta Listorp 1	55	83	83

ByggnadsID	Fastighet	Adress	Leq	Lmax, natt	Lmax, dag
52E4	FJÄLLSKÄR 3:16	Stigtomta Listorp 1	45	72	71
