Ostlänken

OLP3 Nyköping

Underlagsrapport Risk och Säkerhet, delsträcka 32

Bilaga 1 – Grovriskanalys

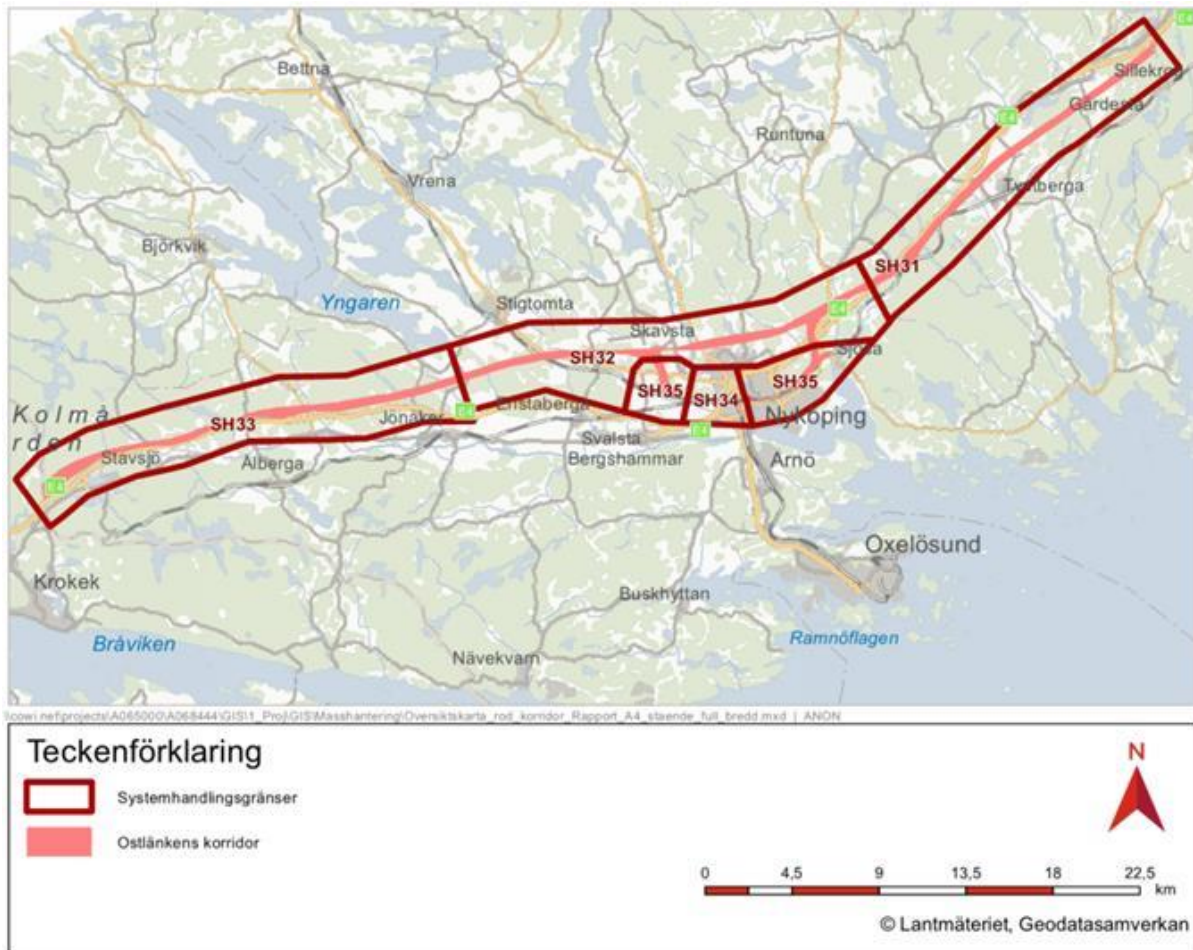
Figur 2. Översikt över gränser för järnvägsplan och systemhandling 31 - 35 inom Ostlänken, delprojekt Nyköping.
