## Vägplan

# E 18 Köping-Västjädra

PM-buller

2019-05-10

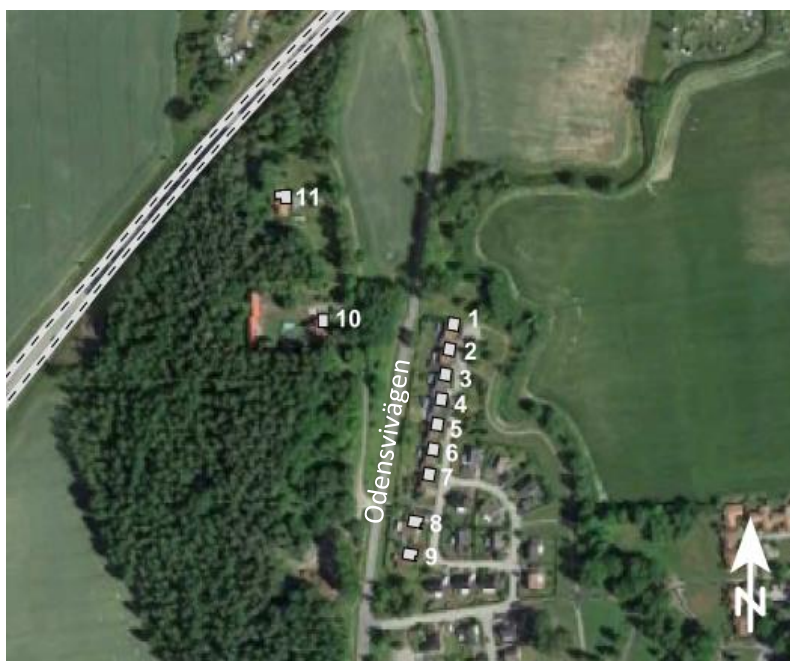
Figur 3. Kartbild över området Vidhem. Numrerade byggnader visar bostadshus som identifierats som bullerberörda i området.

Berörda fastigheter befinner sig mellan sektion 31/200 och 31/500. Bullerberörda fastigheter, i utredningsalternativet utan åtgärder, anges nedan.

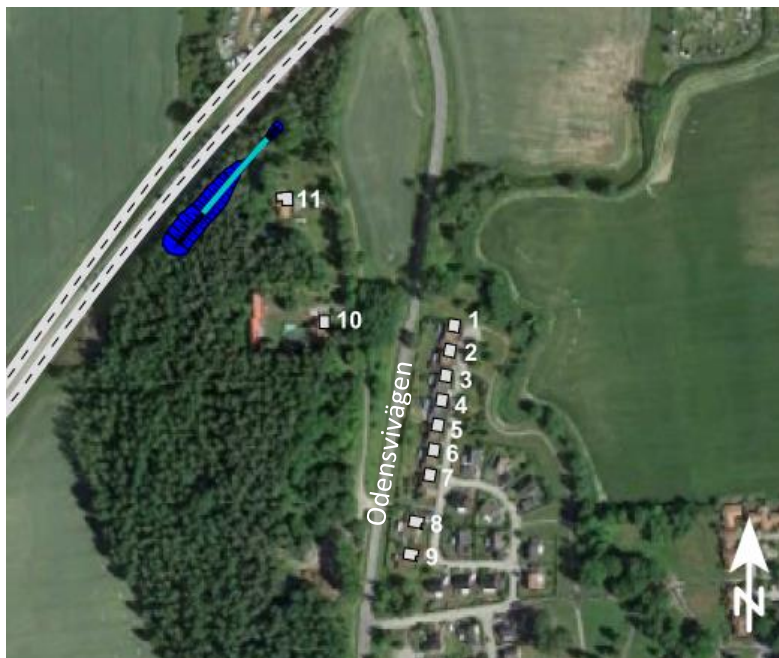
Åtgärden som föreslås är en ca 130 meter lång och 4 meter hög vall med en ca 80 meter lång och 2 meter hög skärm ovanpå, se Figur 4 nedan. Åtgärden skyddar i första hand fastigheten närmast vägen och ger ekvivalent ljudnivå om högst 60 dBA på första våningen för samtliga fastigheter och ekvivalent ljudnivå om högst 55 dBA vid alla fastigheter utom två. Åtgärden gör inget intrång på åkermark samt är begränsad i utbredning. Intrånget på landskapsbilden motiveras av att ljudnivåerna vid fastigheterna närmast vägen är höga utan vägnära åtgärd vilket skulle försvåra möjligheterna att innehålla gällande riktvärden inomhus.

Figur 4. Åtgärdsförslag vid Vidhem. Mörkblåmarkering visar vall, ljusblå markering visar skärm. Numrerade byggnader visar bostadshus som identifierats som bullerberörda i området.

Endast Sylta 2:4 (10) beräknas få överskridande av riktvärde inomhus. Den fördjupade utredningen konstaterar att fastigheten Sylta 2:4 (10) bör erbjudas fasadåtgärder för att erhålla ljudnivåer inomhus i enlighet med riktvärdena.

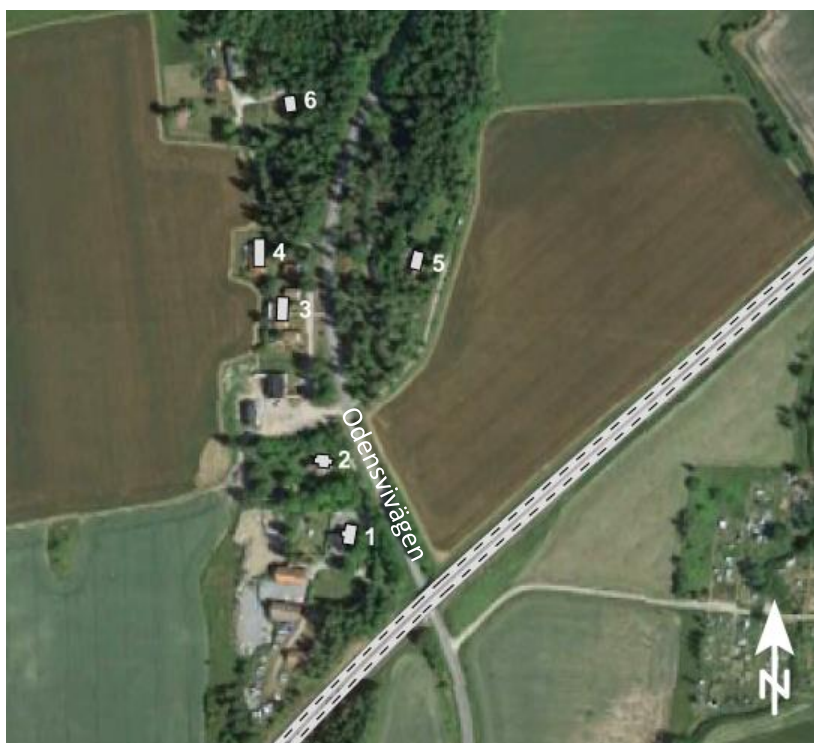
Figur 5. Kartbild över området Sylta. Numrerade byggnader visar bostadshus som identifierats som bullerberörda i området.

Berörda fastigheter befinner sig mellan sektion 31/600 och 31/900. Bullerberörda fastigheter, i utredningsalternativet utan åtgärder, anges nedan.

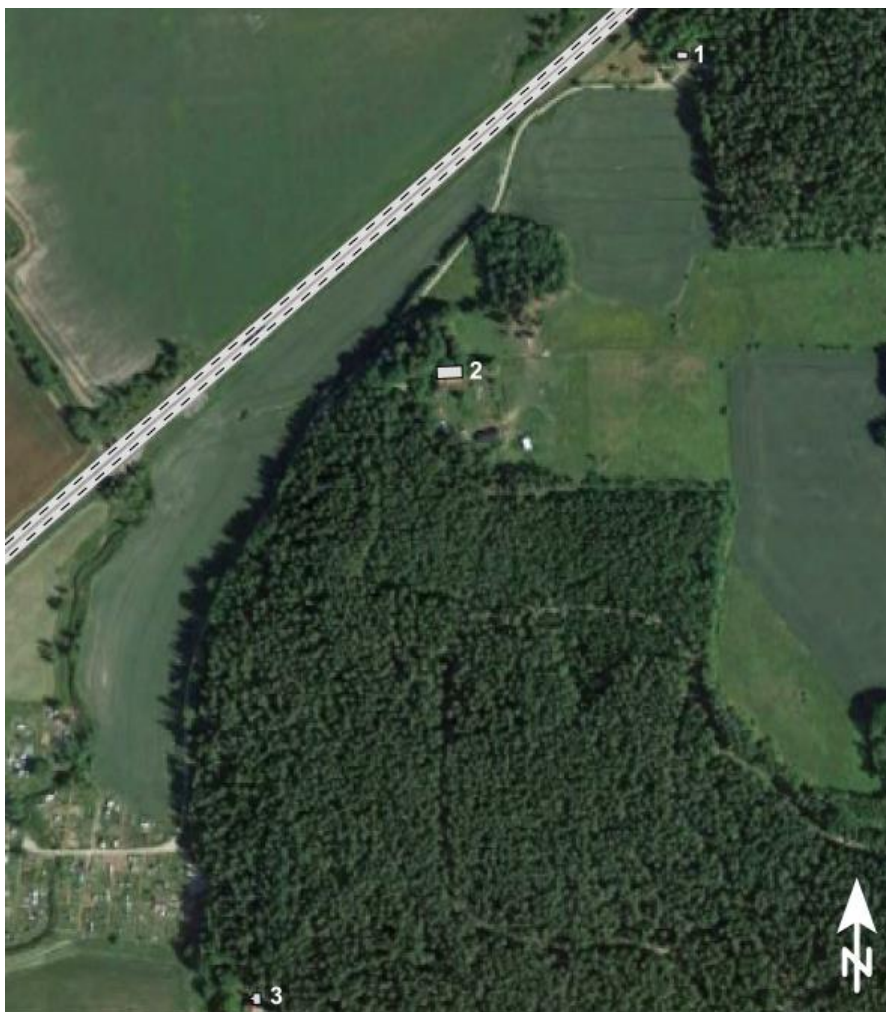
Figur 7. Kartbild över området Fågelsången öster. Numrerade byggnader visar bostadshus som identifierats som bullerberörda i området.

Berörda fastigheter befinner sig mellan sektion 31/900 och 32/700. Bullerberörda fastigheter, i utredningsalternativet utan åtgärder, anges nedan.

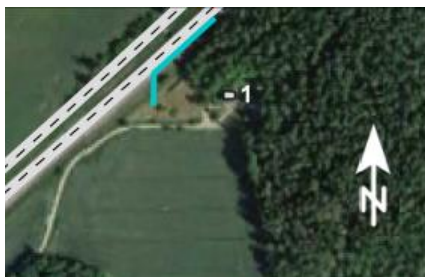
Åtgärderna som föreslås är olika för de tre fastigheterna. För SYLTA 2:18 (2) och SYLTA 2:9 (3) föreslås ingen vägnära åtgärd eftersom åtgärderna som beskrivs ovan bedöms vara tekniskt komplicerade samt ekonomiskt orimliga. För UCKELSTA 3:16 (1) föreslås en ca 90 meter lång och 2,5 meter hög skärm som viker av från E18 i dess södra ände. Eftersom vägen ligger något högre än omgivande mark blir skärmen ca 3,5 meter hög ovan befintlig terräng i den södra delen. Åtgärden visas i Figur 8 nedan. Åtgärden ger ekvivalenta ljudnivåer på 65 dBA och lägre. Åtgärden ger inget större markintrång och är möjlig att anpassa för att passa in i landskapsbilden. Även om åtgärden inte gör att riktvärden innehålls på någon våning föreslås den ändå eftersom den beräknade ekvivalenta ljudnivån utan åtgärder är ca 70 dBA vilket medför svårigheter att innehålla riktvärden inomhus.

Figur 8. Åtgärdsförslag vid Fågelsången. Ljusblå markering visar skärm. Numrerade byggnader visar bostadshus som identifierats som bullerberörda i området.

Den fördjupade utredningen konstaterar att riktvärden inomhus överskrids för fastigheterna SYLTA 2:18 (2) och UCKELSTA 3:16 (1). Då den ekvivalenta ljudnivån vid SYLTA 2:18 (2) överskrider 65 dBA erbjuds denna fastighet förvärv. Fasadåtgärder erbjuds UCKELSTA 3:16 (1) och enklare fasadåtgärder erbjuds SYLTA 2:18 (2), som alternativ till förvärv.

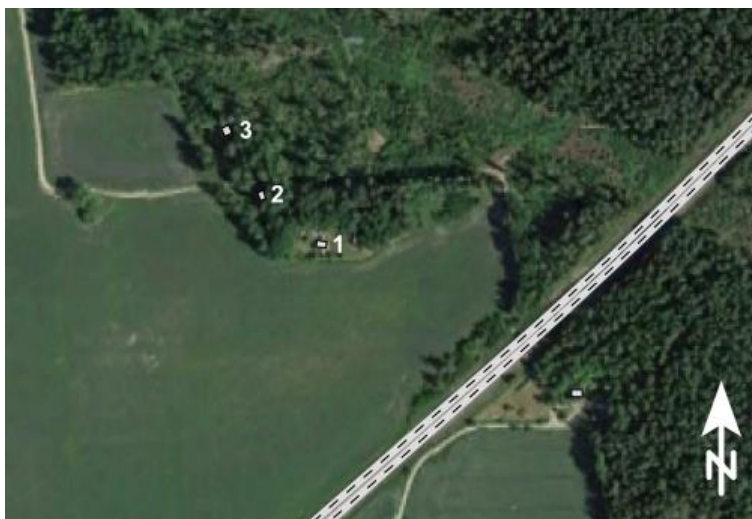
Figur 9. Kartbild över området Fågelsången öster. Numrerade byggnader visar bostadshus som identifierats som bullerberörda i området.

Berörda fastigheter befinner sig mellan sektion 32/500 och 32/700. Bullerberörda fastigheter, i utredningsalternativet utan åtgärder, anges nedan.

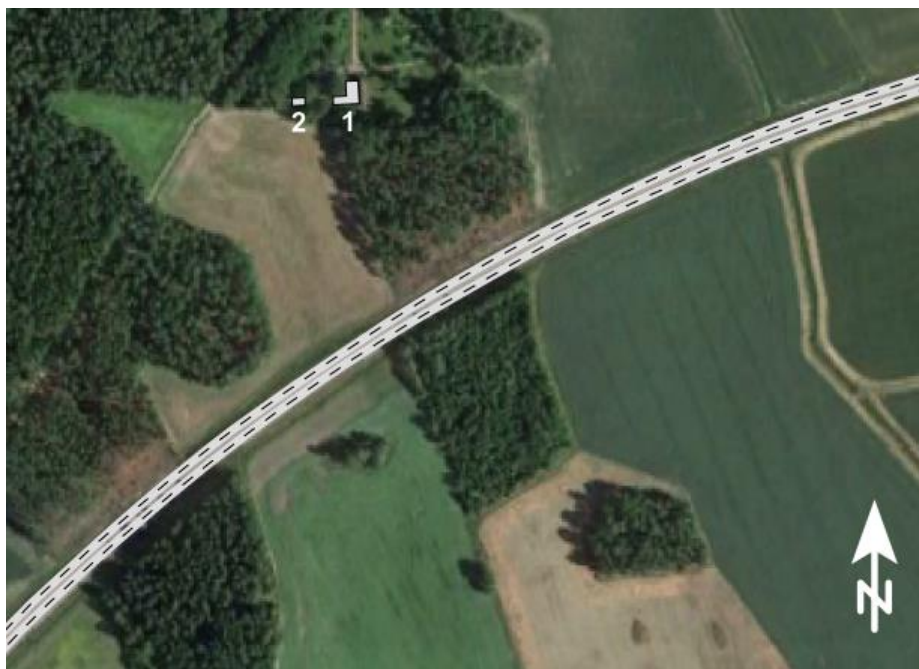
Figur 10. Kartbild över området Öster Vreta. Numrerade byggnader visar bostadshus som identifierats som bullerberörda i området.

Berörda fastigheter befinner sig mellan sektion 34/300 och 34/400. Bullerberörda fastigheter, i utredningsalternativet utan åtgärder, anges nedan.

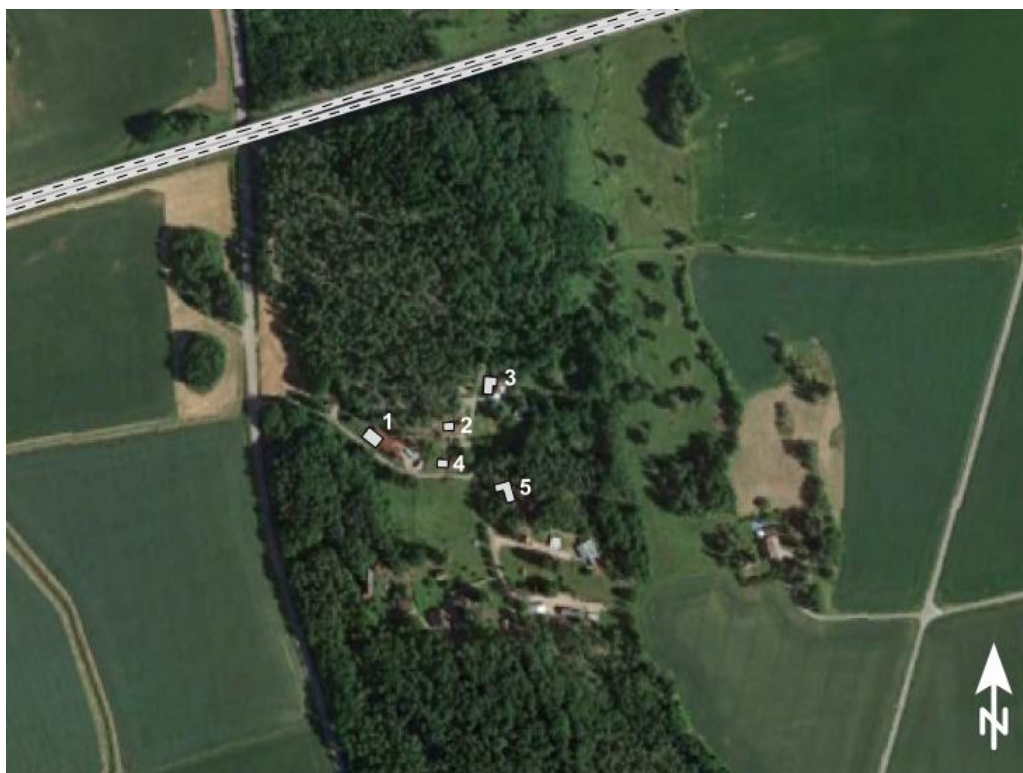
Figur 11. Kartbild över området Kastenabacken. Numrerade byggnader visar bostadshus som identifierats som bullerberörda i området.

Berörda fastigheter befinner sig mellan sektion 34/900 och 35/200. Bullerberörda fastigheter, i utredningsalternativet utan åtgärder, anges nedan.

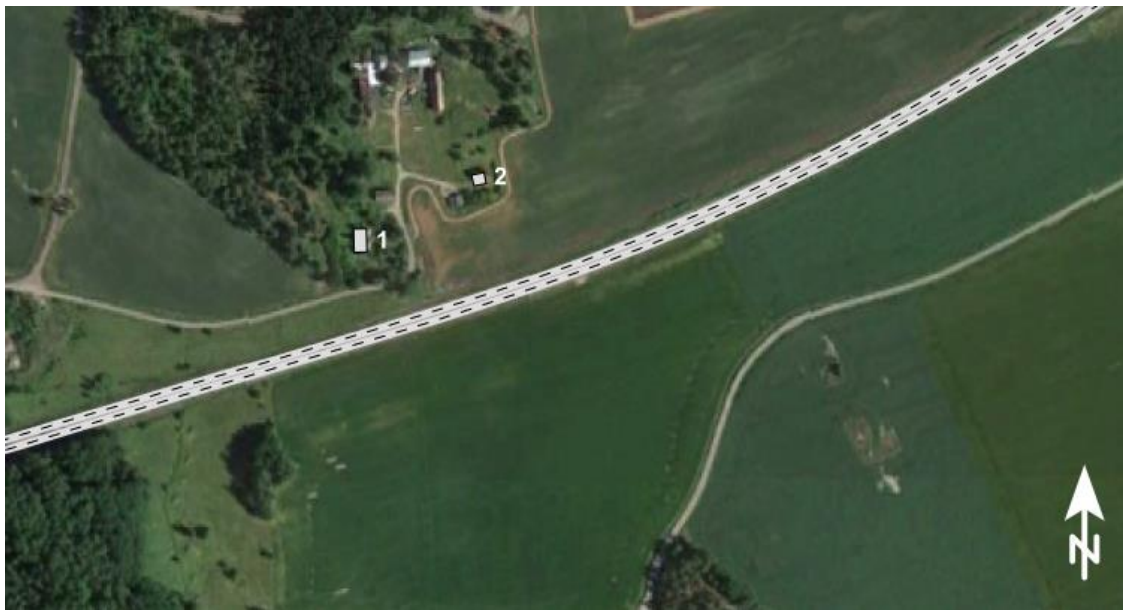
Figur 12. Kartbild över området Hålltuna. Numrerade byggnader visar bostadshus som identifierats som bullerberörda i området.

Berörda fastigheter befinner sig mellan sektion 35/400 och 35/600. Bullerberörda fastigheter, i utredningsalternativet utan åtgärder, anges nedan.

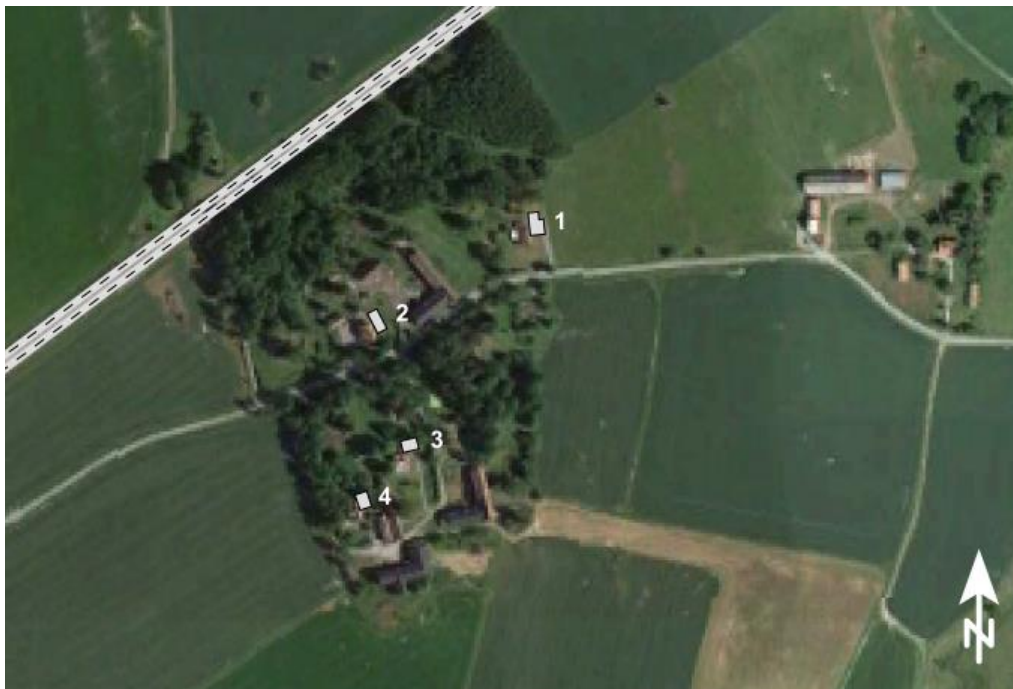
Figur 13. Kartbild över området Sörberga. Numrerade byggnader visar bostadshus som identifierats som bullerberörda i området.

Berörda fastigheter befinner sig mellan sektion 36/700 och 36/900. Bullerberörda fastigheter, i utredningsalternativet utan åtgärder, anges nedan.

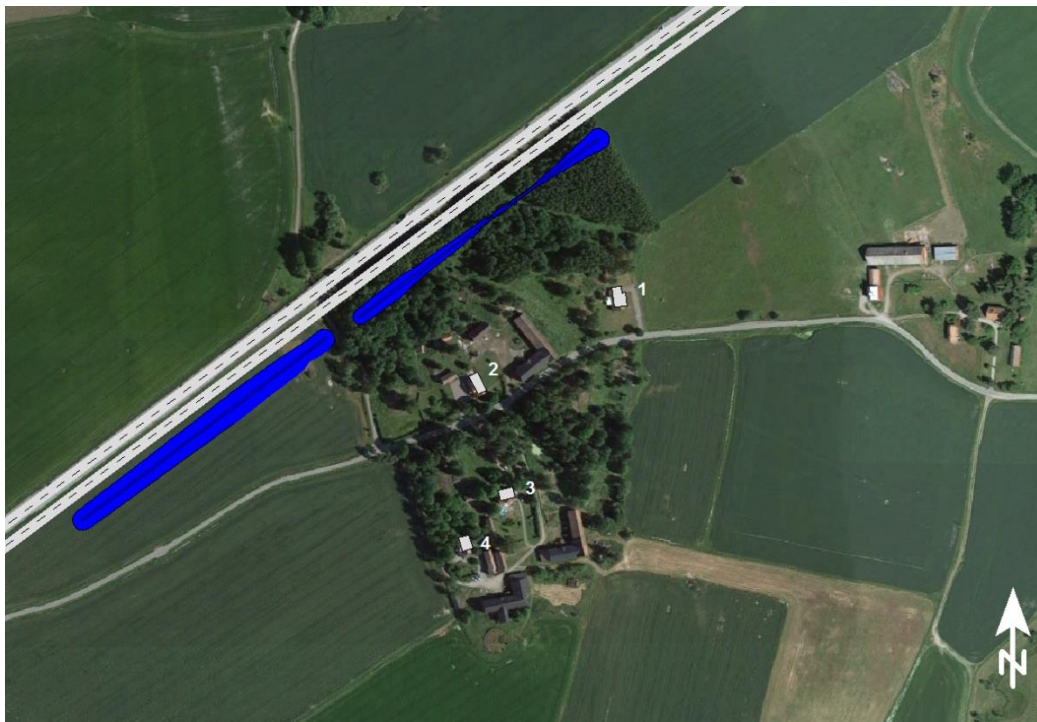
Som åtgärd föreslås en ca 600 meter lång och 3 meter hög vall. Vallen gör avbrott vid vägen som går under E18. Åtgärden ger ekvivalenta ljudnivåer under 55 dBA vid fasad på plan 1 för två av fastigheterna. För övriga fastigheter är den ekvivalenta ljudnivån beräknad till lägre än 60 dBA för första våningsplanet. Figur 14 nedan visar den föreslagna åtgärden.

Figur 14. Åtgärdsförslag vid Sörberga. Mörkblåmarkering visar vall. Numrerade byggnader visar bostadshus som identifierats som bullerberörda i området.

Den fördjupade utredningen visar att inga fasadåtgärder krävs för fastigheterna Norrtuna 3:2 (1) och Sörberga 1:6 (3), utan ljudnivåer inomhus hålls under riktvärdena. Vidare föreslås i den fördjupade utredningen att fasadåtgärder och skyddad uteplats erbjuds fastigheten Norrberga 4:1 (2). Övriga fastigheter klarar riktvärden vid uteplatser.

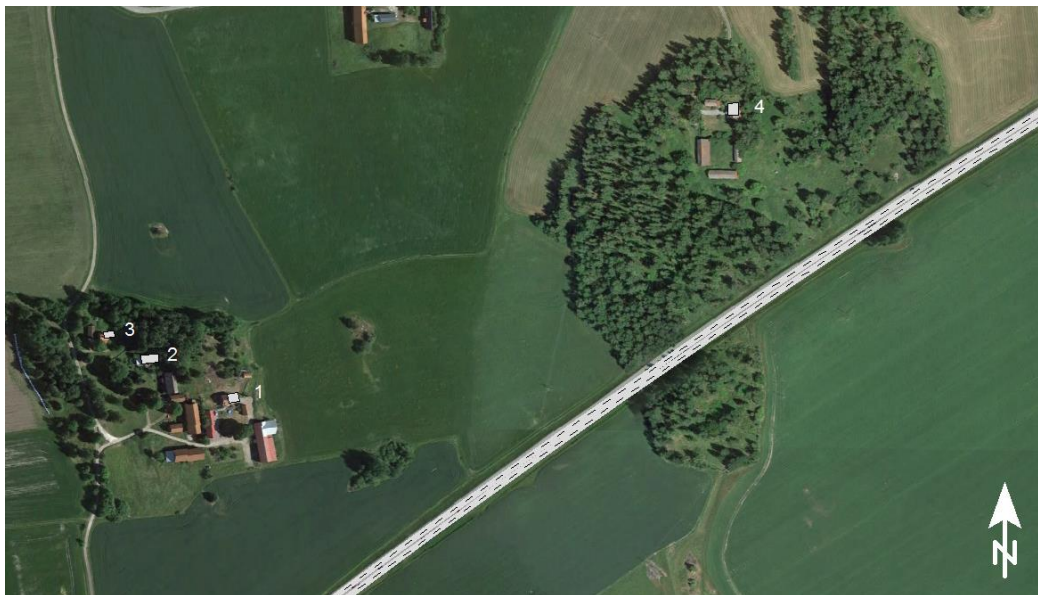
Figur 15. Kartbild över området Norrberga. Numrerade byggnader visar bostadshus som identifierats som bullerberörda i området.

Berörda fastigheter befinner sig mellan sektion 36/900 och 37/600. Bullerberörda fastigheter, i utredningsalternativet utan åtgärder, anges nedan.

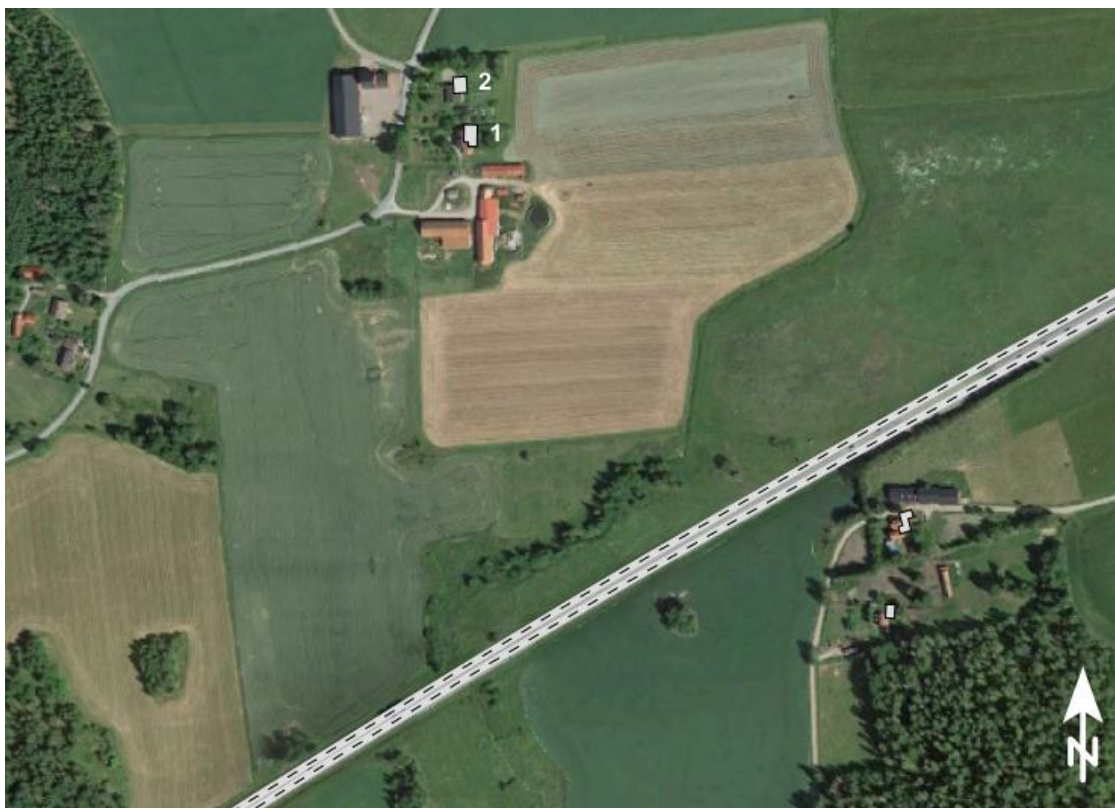
Figur 16. Kartbild över området Hägersta norr. Numrerade byggnader visar bostadshus som identifierats som bullerberörda i området.

Berörda fastigheter befinner sig mellan sektion 38/200 och 38/300. Bullerberörda fastigheter, i utredningsalternativet utan åtgärder, anges nedan.

För att riktvärden på 55 dBA vid fasad ska innehållas vid båda fastigheter och på samtliga våningsplan krävs bullerskydd med höjden 2 meter ovan E18 längs en sträcka om ca 560 meter. Åtgärden skulle t ex kunna bestå av en 2 meter hög vall. Åtgärden skulle ta mycket åkermark i anspråk i förhållande till dess effekt. Vid den ena fastigheten innehålls riktvärden utan åtgärder. Åtgärden bedöms som ekonomisk orimlig med orsak av dess kostnad i förhållande till antalet bostadshus som får minskade ljudnivåer.

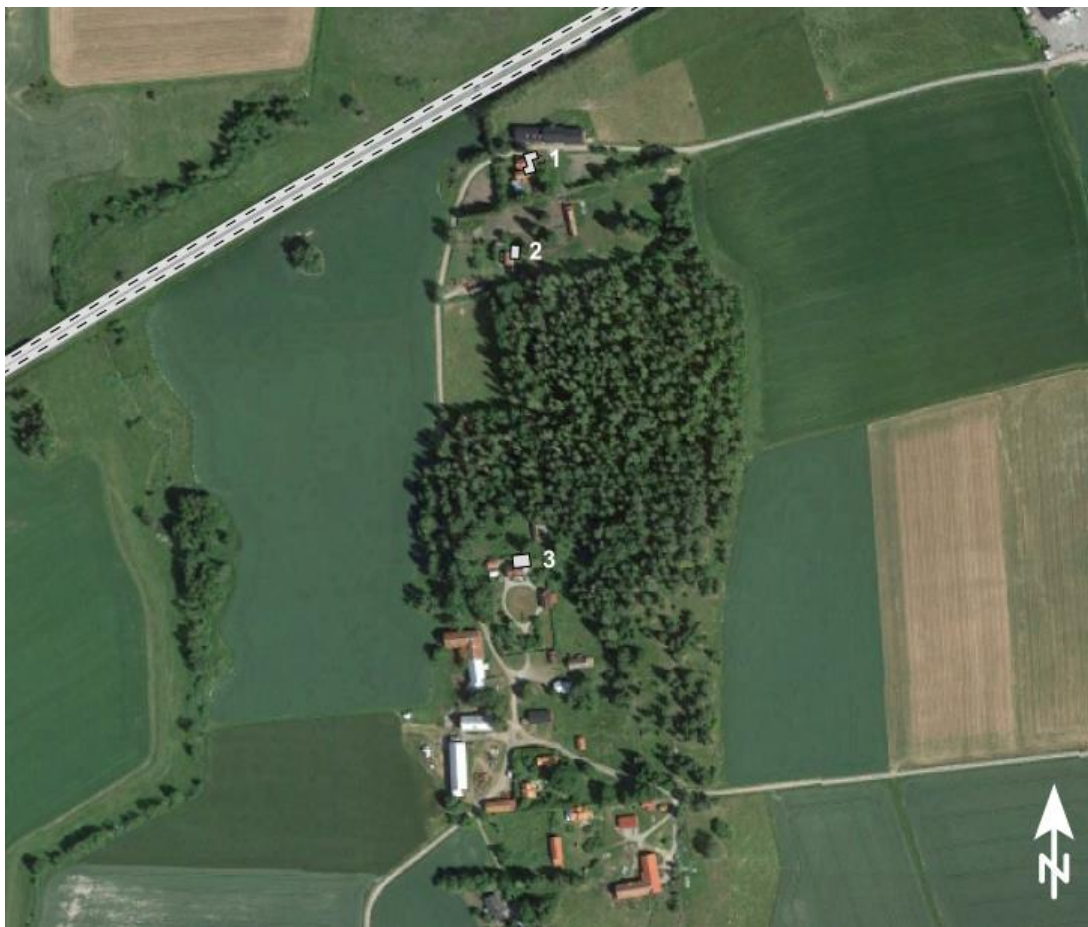
Figur 17. Kartbild över området Hägersta söder. Numrerade byggnader visar bostadshus som identifierats som bullerberörda i området.

Berörda fastigheter befinner sig mellan sektion 38/100 och 38/400. Bullerberörda fastigheter, i utredningsalternativet utan åtgärder, anges nedan.

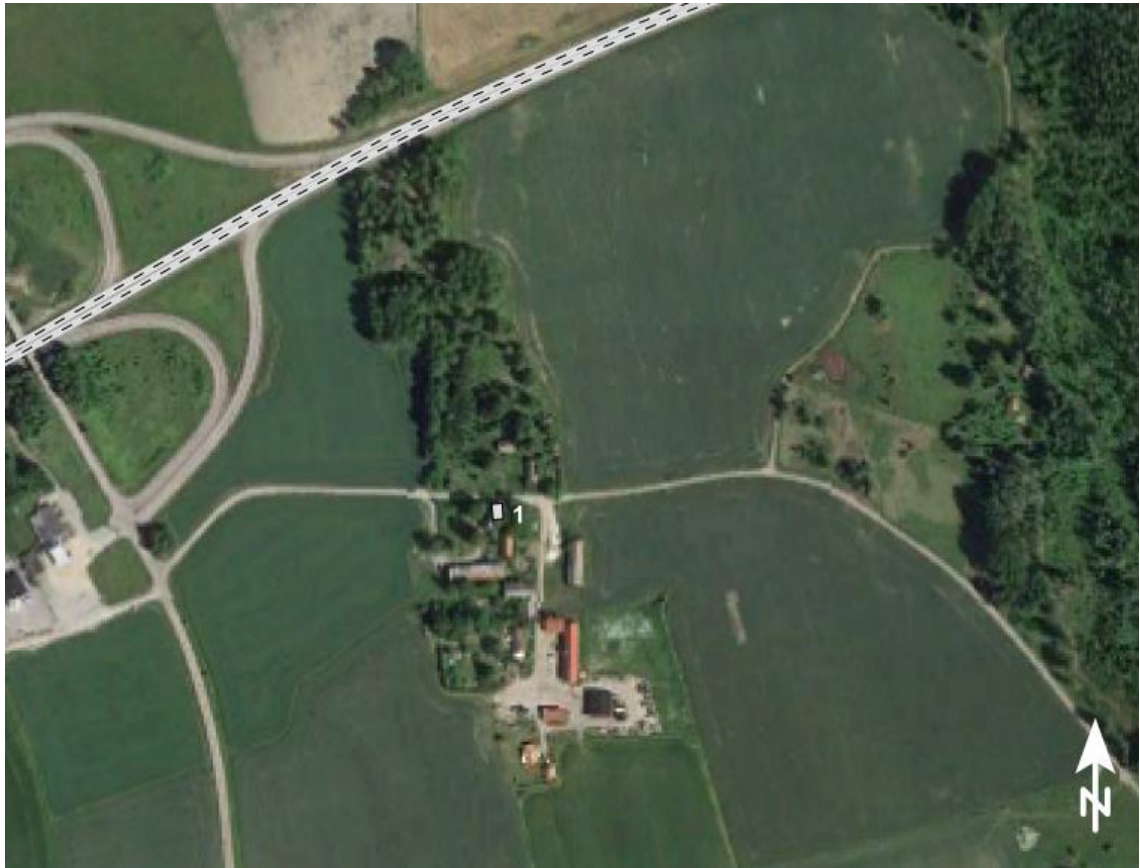
Figur 19. Kartbild över området Häljeby söder. Numrerade byggnader visar bostadshus som identifierats som bullerberörda i området.

Berörd fastighet befinner sig vid sektion 39/200. Bullerberörd fastighet, i utredningsalternativet utan åtgärder, anges nedan.

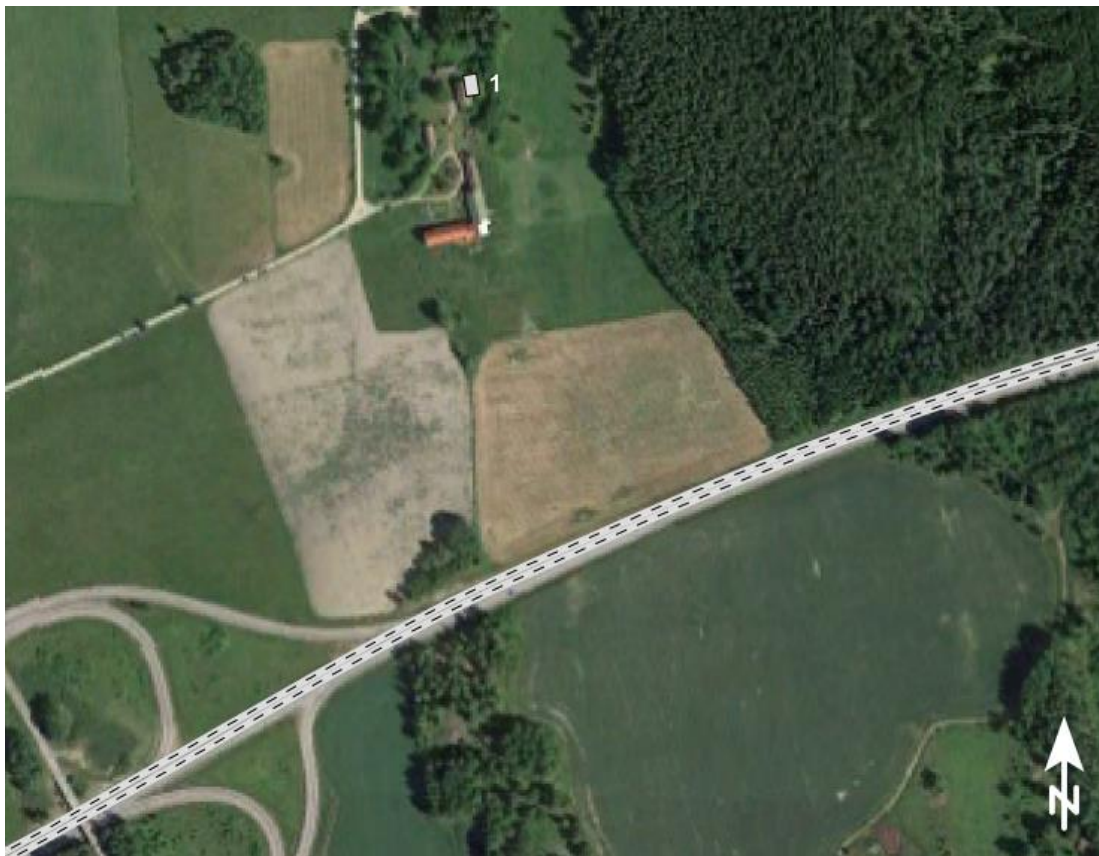
Figur 20. Kartbild över området Häljeby norr. Numrerade byggnader visar bostadshus som identifierats som bullerberörda i området.

Berörd fastighet befinner sig vid sektion 39/400. Bullerberörd fastighet, i utredningsalternativet utan åtgärder, anges nedan.

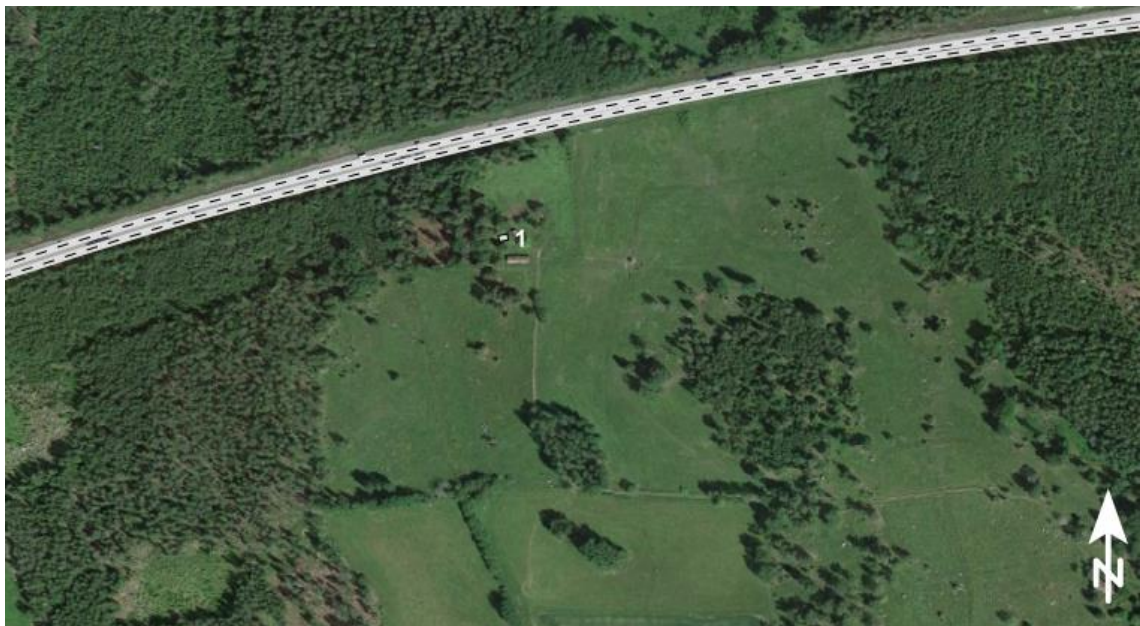
Figur 21. Kartbild över området Lundbo. Numrerade byggnader visar bostadshus som identifierats som bullerberörda i området.

Berörd fastighet befinner sig vid sektion 43/300. Bullerberörd fastighet, i utredningsalternativet utan åtgärder, anges nedan.

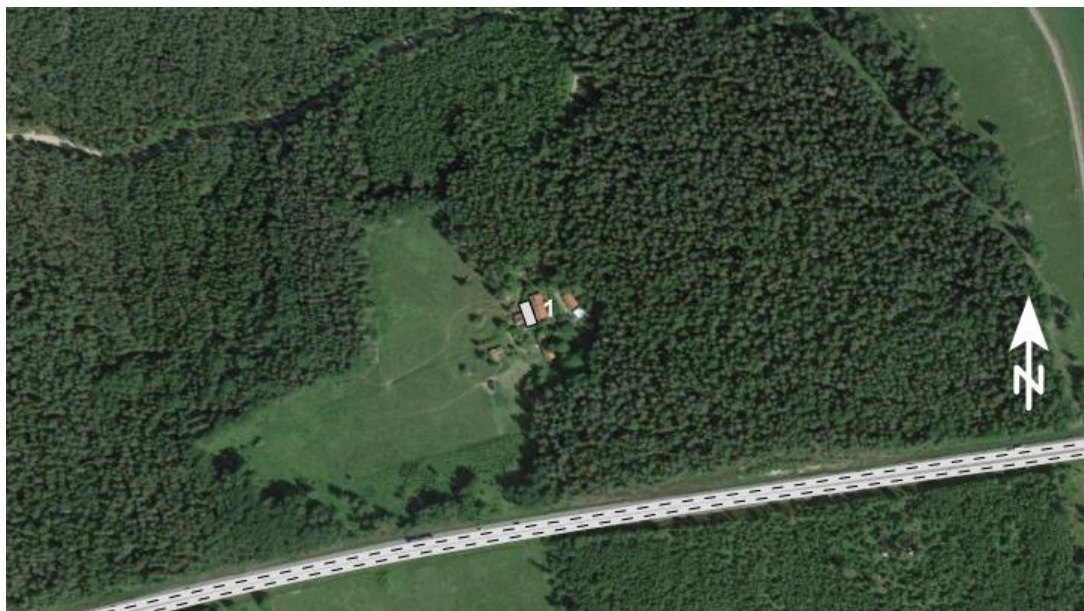
Figur 22. Kartbild över området Kristineberg. Numrerade byggnader visar bostadshus som identifierats som bullerberörda i området.

Berörd fastighet befinner sig vid sektion 43/600. Bullerberörd fastighet, i utredningsalternativet utan åtgärder, anges nedan.

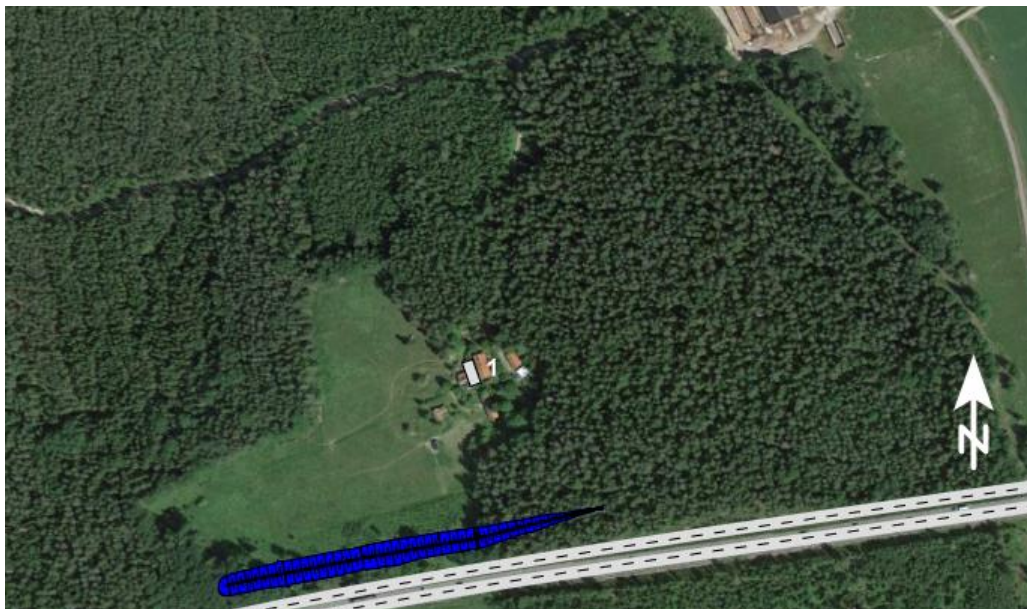
Som åtgärd föreslås den vall som beskrivs i stycket ovan, med höjden 2,5 meter ovan E18 längs en sträcka om 300 meter. Vid anpassning till landskapet ger åtgärden dock inte riktigt 55 dBA på första våningen. Den beräknade ljudnivån är 56 dBA vilket innebär att avsteg 2 görs.

Figur 23. Åtgärdsförslag vid Kristineberg. Mörkblåmarkering visar vall. Numrerade byggnader visar bostadshus som identifierats som bullerberörda i området.

Fördjupad utredning konstateras att inga fasadåtgärder krävs för att klara riktvärden inomhus.

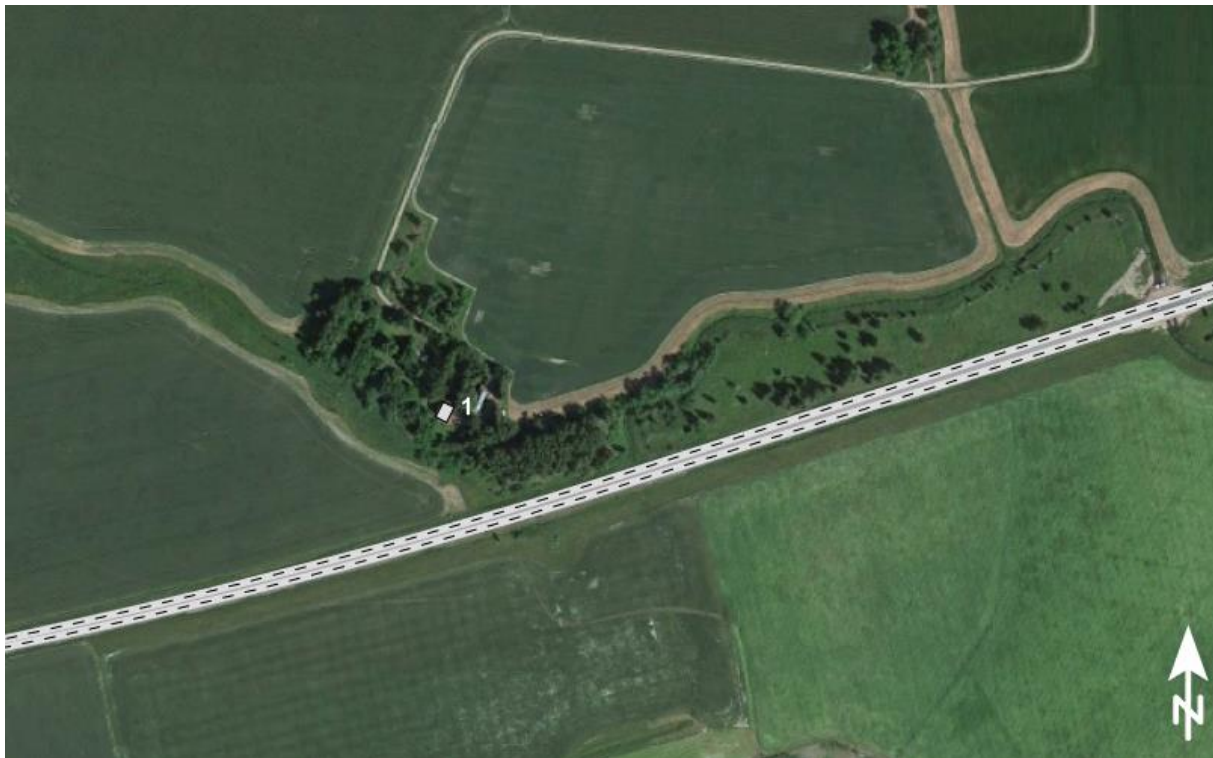
Figur 24. Kartbild över området Åby norr. Numrerade byggnader visar bostadshus som identifierats som bullerberörda i området.

Berörd fastighet befinner sig vid sektion 45/200. Bullerberörd fastighet, i utredningsalternativet utan åtgärder, anges nedan.

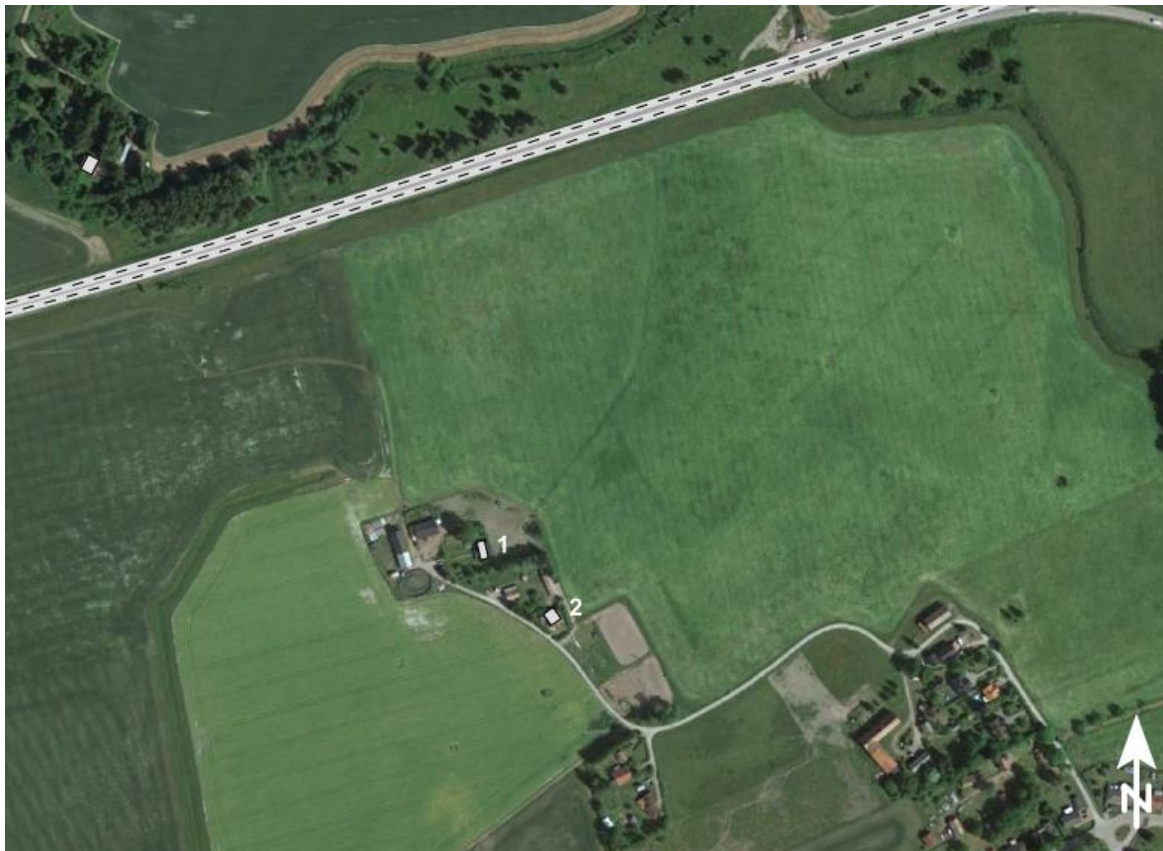
Figur 25. Kartbild över området Åby söder. Numrerade byggnader visar bostadshus som identifierats som bullerberörda i området.

Berörda fastigheter befinner sig mellan sektion 45/400 och 45/500. Bullerberörda fastigheter, i utredningsalternativet utan åtgärder, anges nedan.

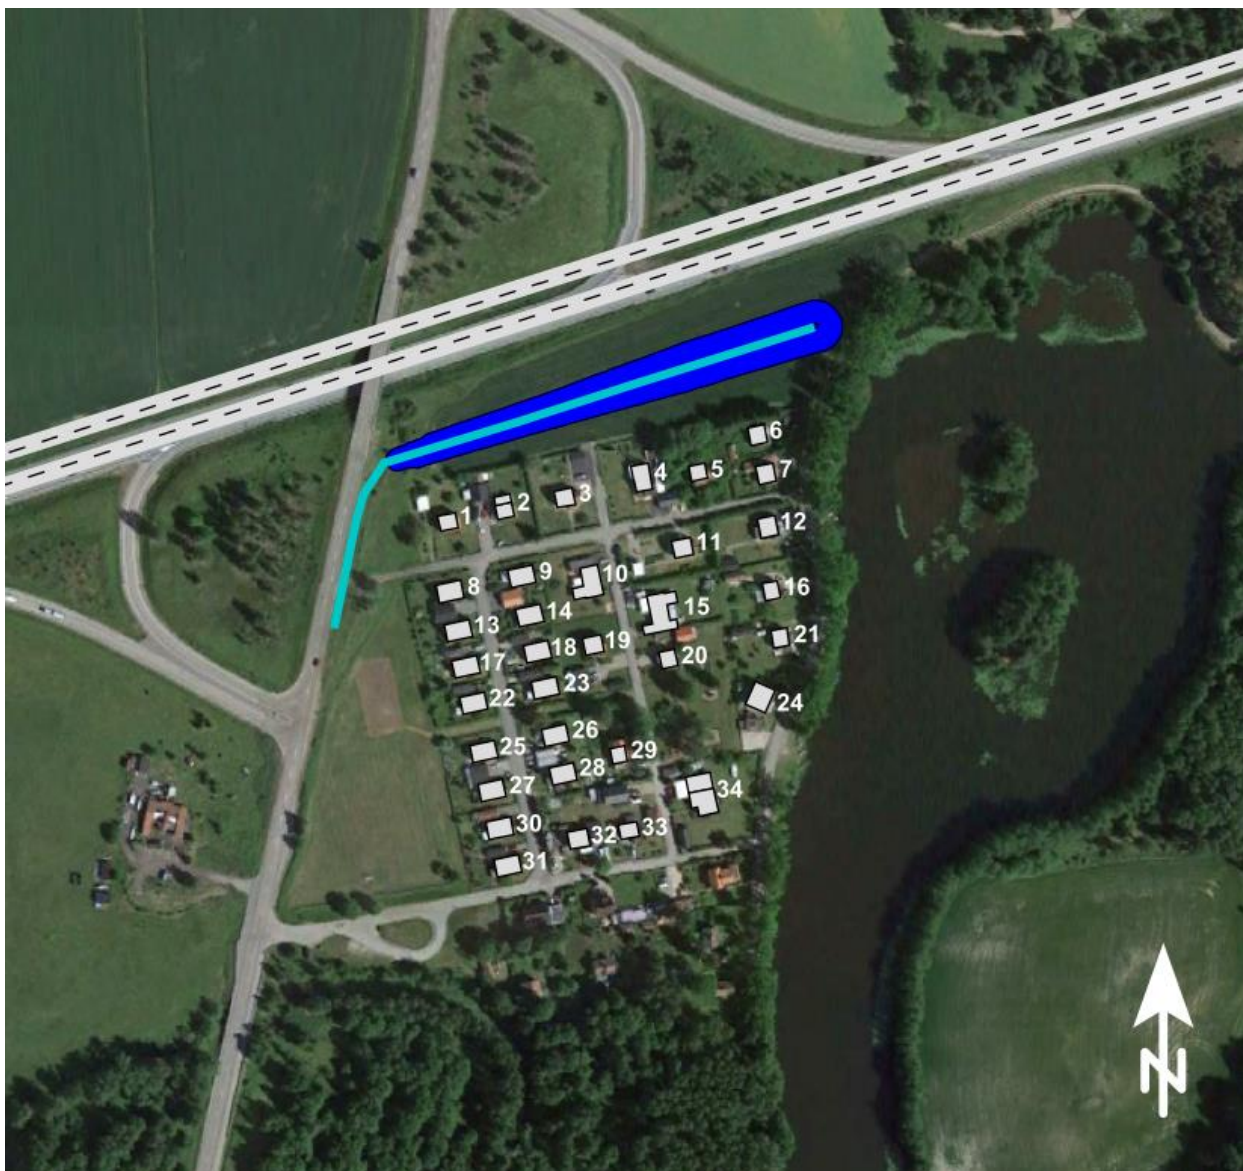
Som åtgärd föreslås en ca 250 meter lång och 5 meter hög vall (höjd ovan E18) kombinerat med en ca 330 meter lång och 1 meter hög skärm, se *Figur 27* nedan. 16 av 33 fastigheter innehåller 55 dBA ekvivalent ljudnivå vid samtliga våningsplan. 55 dBA ekvivalent ljudnivå innehålls på första våningen för alla fastigheter utom två, för de övriga två är ljudnivån 56 dBA på första våningen. Vallens placering har anpassats efter kraftledningarna som är placerade nära vägen.

Figur 27. Åtgärdsförslag vid Lyckhem. Mörkblåmarkering visar vall, ljusblå markering visar skärm. Numrerade byggnader visar bostadshus som identifierats som bullerberörda i området.

Beräkningar indikerar att riktvärden för ljudnivå inomhus innehålls för de flesta fastigheter. För fastigheterna 9:27 (7), 6:33 (8), 9:28 (12), 6:32 (13), 9:29 (16) och 6:29 (25) bedöms efter en fördjupad utredning inga åtgärder krävas för att klara rekommenderade inomhusnivåer. Fastigheten Sörsta 9:37 (1) erbjuds fasadåtgärder för att klara riktvärdena inomhus.

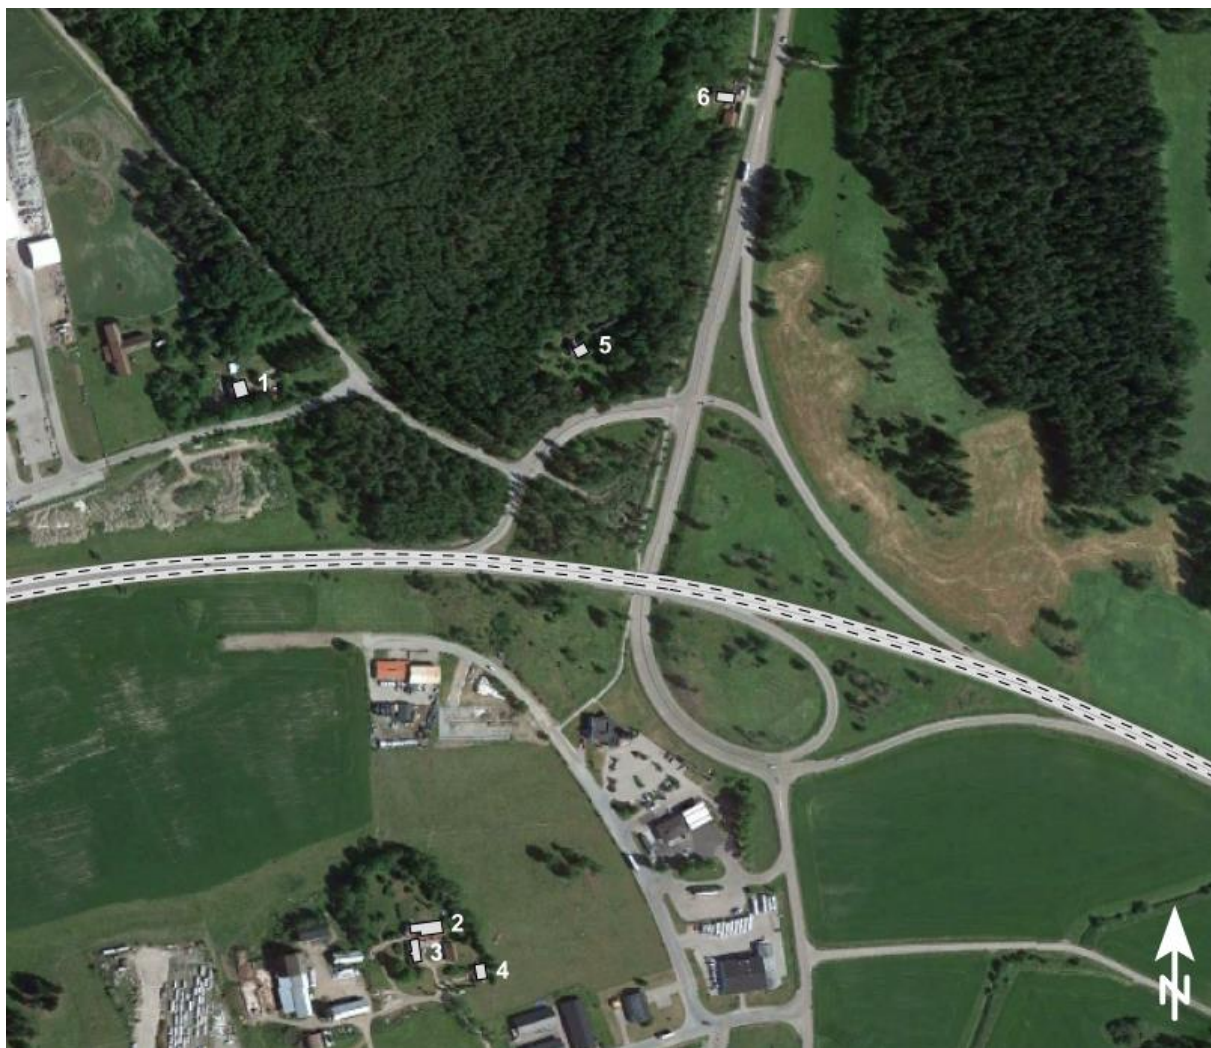
Figur 28. Kartbild över trafikplats Eriksberg. Numrerade byggnader visar bostadshus som identifierats som bullerberörda i området.

Området kring trafikplats Eriksberg visas i *Figur 28* nedan.

Berörda fastigheter befinner sig mellan sektion 47/800 och 48/200. Bullerberörda fastigheter, i utredningsalternativet utan åtgärder, anges nedan.

Fastigheterna är enligt beräkningarna utsatta för ekvivalenta ljudnivåer om 55–64 dBA vilket innebär att riktvärden överskrids vid samtliga 6 fastigheter. Inom fastigheten ERIKSBERG 2:2 (2–4) finns tre bostadsbyggnader, här benämnda A (2), B (3) och C (4).

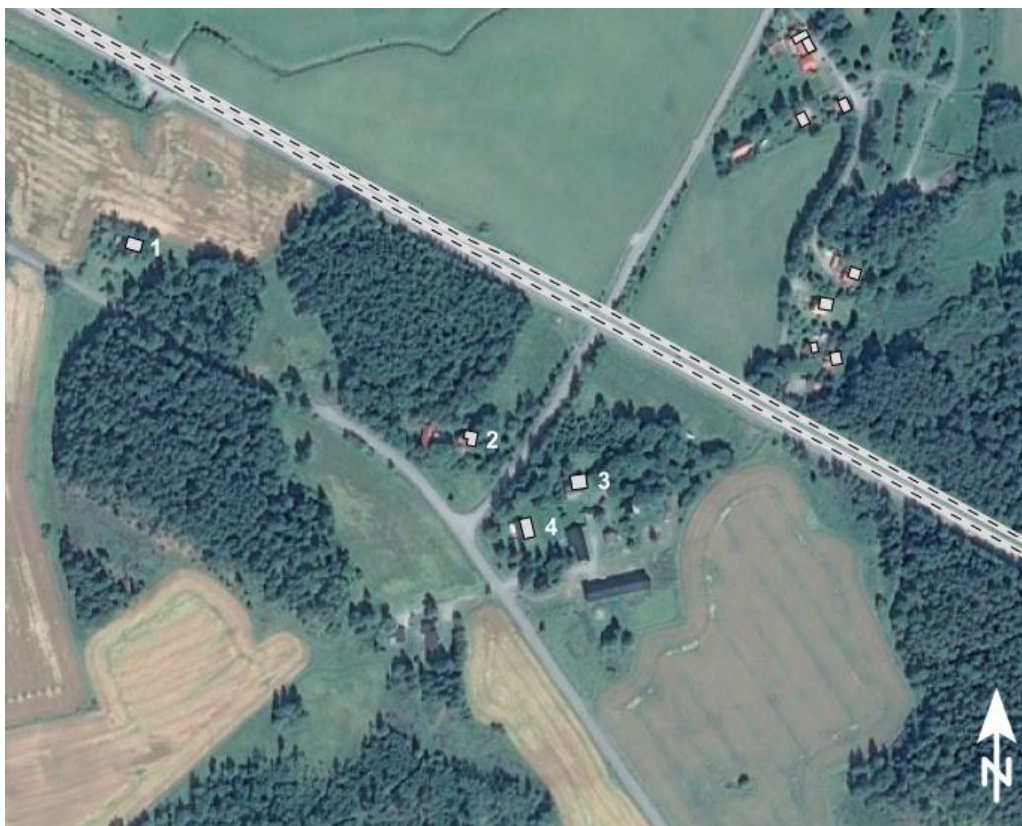
Figur 29. Kartbild över Berga söder. Numrerade byggnader visar bostadshus som identifierats som bullerberörda i området.

Området är beläget söder om E18, se *Figur 29* nedan.

Berörda fastigheter befinner sig mellan sektion 49/100 och 49/500. Bullerberörda fastigheter, i utredningsalternativet utan åtgärder, anges nedan.

Fastigheterna är enligt beräkningarna utsatta för ekvivalenta ljudnivåer om 58–65 dBA vilket innebär att riktvärden överskrids vid samtliga 4 fastigheter.

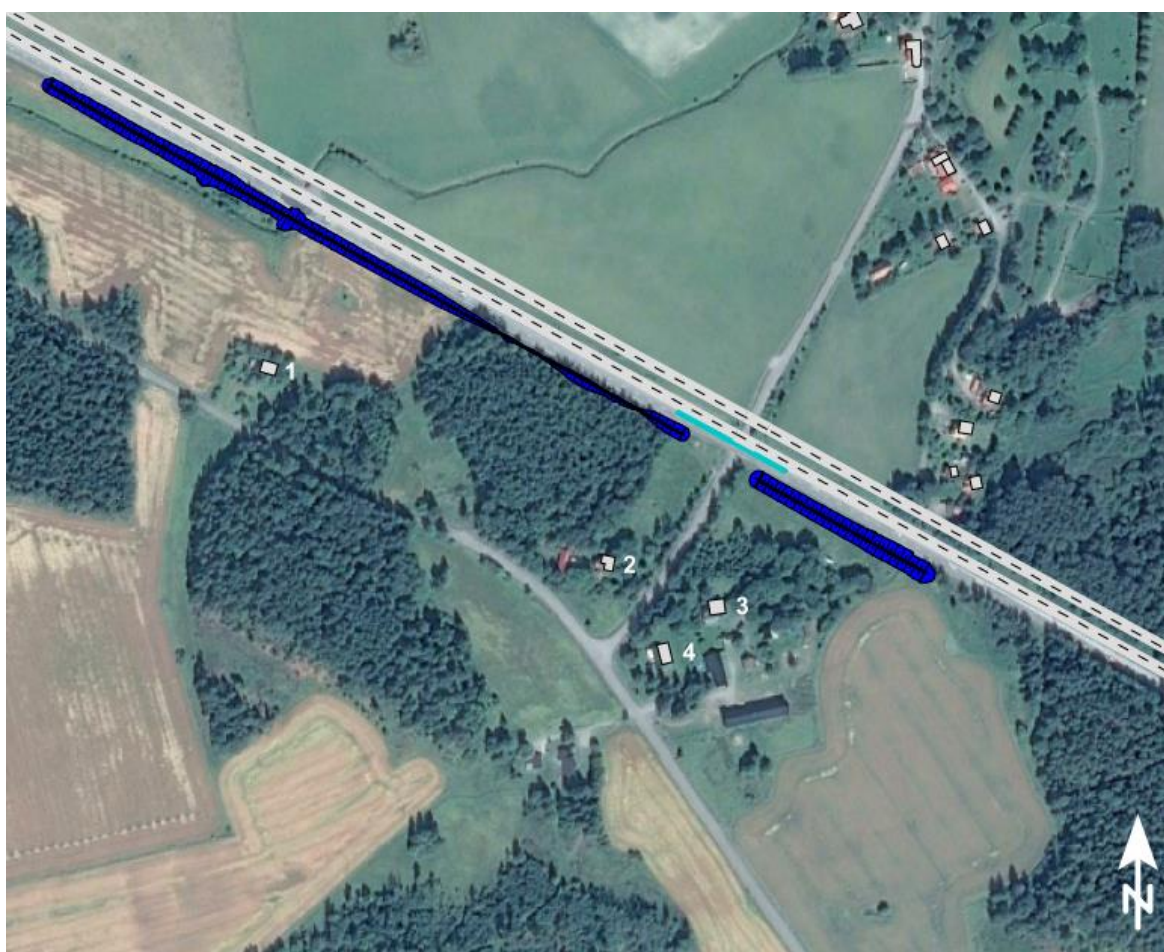
Som åtgärd föreslås en ca 800 meter lång och 2 meter hög vall, vallen gör avbrott vid bron och pumpstationen där en ca 100 meter lång och 2 meter hög skärm tar vid. *Figur 30* nedan visar föreslagen åtgärd. Åtgärden ger ekvivalenta ljudnivåer vid fasad om 55–61 dBA. Ljudnivån på första våningen är enligt beräkningarna <60 dBA för samtliga fastigheter. Eftersom vallarna är förhållandevis låga minskar behovet av förstärkningsåtgärder samt att markintrånget och påverkan på landskapsbilden minskar. Åtgärden har samtidigt god effekt vid berörda fastigheter.

Figur 30. Åtgärdsförslag vid Berga söder. Mörkblåmarkering visar vall, ljusblå markering visar skärm. Numrerade byggnader visar bostadshus som identifierats som bullerberörda i området.

Den fördjupade utredningen som genomförts på samtliga fastigheter slår fast att Berga 4:28 (4) och 4:32 (3) inte kräver åtgärd för att klara riktvärden inomhus. För fastigheten Eriksberg 2:3 (2) föreslås fasadåtgärder. Ingen fördjupad inventering kunde utföras på Berga 4:34 (1) på grund av hinder i fält, men här erbjuds både fasad- och uteplatsåtgärd då den okulära inventeringen visar att fastigheten har risk för överskridande av riktvärdena inomhus och på uteplats.
