## Vägplan

# E 18 Köping-Västjädra

PM-buller

2019-05-10

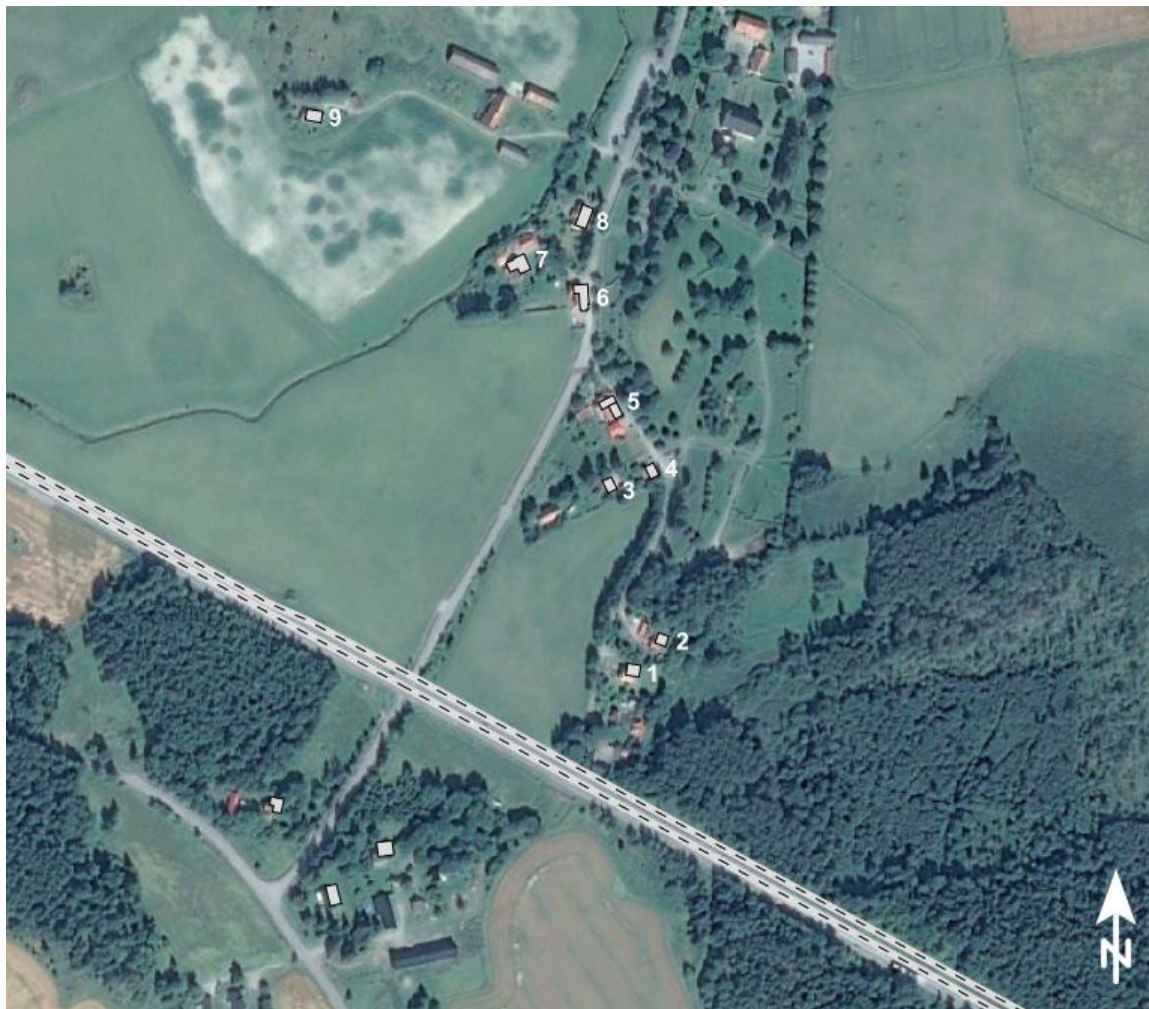
Figur 31. Kartbild över Berga norr. Numrerade byggnader visar bostadshus som identifierats som bullerberörda i området.

Området är beläget norr om E18, se *Figur 31* nedan.

Berörda fastigheter befinner sig mellan sektion 49/100 och 49/700. Bullerberörda fastigheter, i utredningsalternativet utan åtgärder, anges nedan.

Fastigheterna är enligt beräkningarna utsatta för ekvivalenta ljudnivåer om 53–67 dBA vilket innebär att riktvärden överskrids vid samtliga 9 fastigheter. Inom fastigheten SVEDVI PRÄSTGÅRD 1:2 (8–9) finns två bostäder, här benämnda A (9) och B (8).

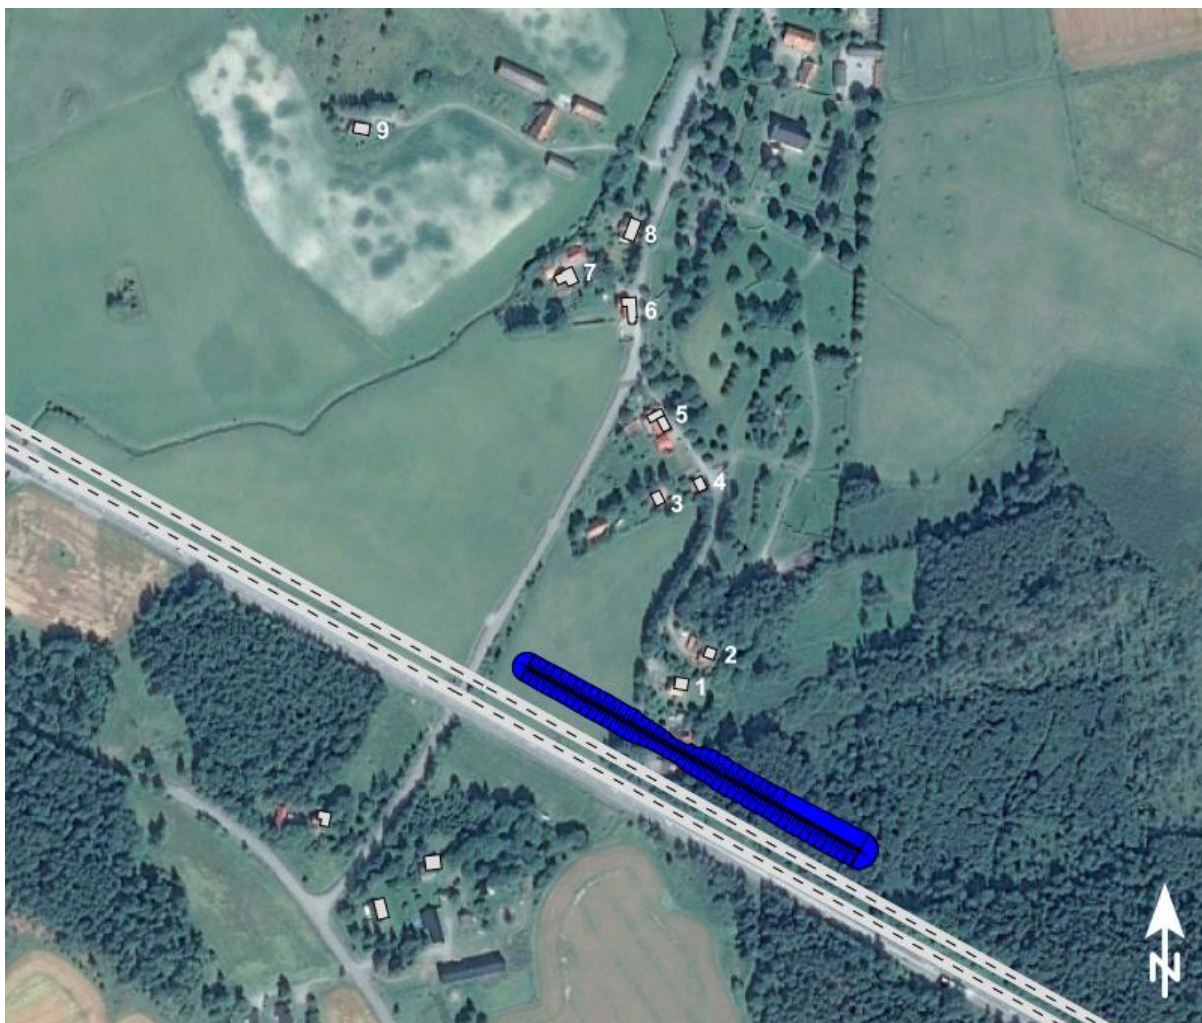
Som åtgärd föreslås en ca 330 meter lång och 3 meter hög vall öster om korsande väg, se *Figur 32* nedan. Åtgärden ger ekvivalenta ljudnivåer om 52–61 dBA. Enligt beräkningarna är ljudnivån på första våningen <60 dBA vid samtliga fastigheter. Fem av fastigheterna innehåller 55 dBA ekvivalent ljudnivå vid fasad på första våningen.

Figur 32. Åtgärdsförslag vid Berga norr. Mörkblåmarkering visar vall. Numrerade byggnader visar bostadshus som identifierats som bullerberörda i området.

Beräkningarna indikerar att riktvärden för ljudnivå inomhus innehålls för fastigheterna BERGA 4:17 (1), 4:33\_B (4), 4:26 (5), 4:29 (6), 4:24 (7) samt SVEDVI PRÄSTGÅRD 1:2 A (9) och B (8). Därför föreslås inga fasadåtgärder för dessa fastigheter. För BERGA 4:18 (2) indikerar beräkningarna att riktvärdena överskrids, därför föreslås att fasadåtgärder erbjuds fastigheten. En fördjupad utredning var planerad att genomföras på fastigheten BERGA 4:33\_A (3). På grund av hinder i fält kunde den dock inte genomföras. BERGA 4:33\_A (3) erbjuds fasadåtgärder då den okulära inventeringen visar att riktvärdena inomhus riskerar att överskridas.

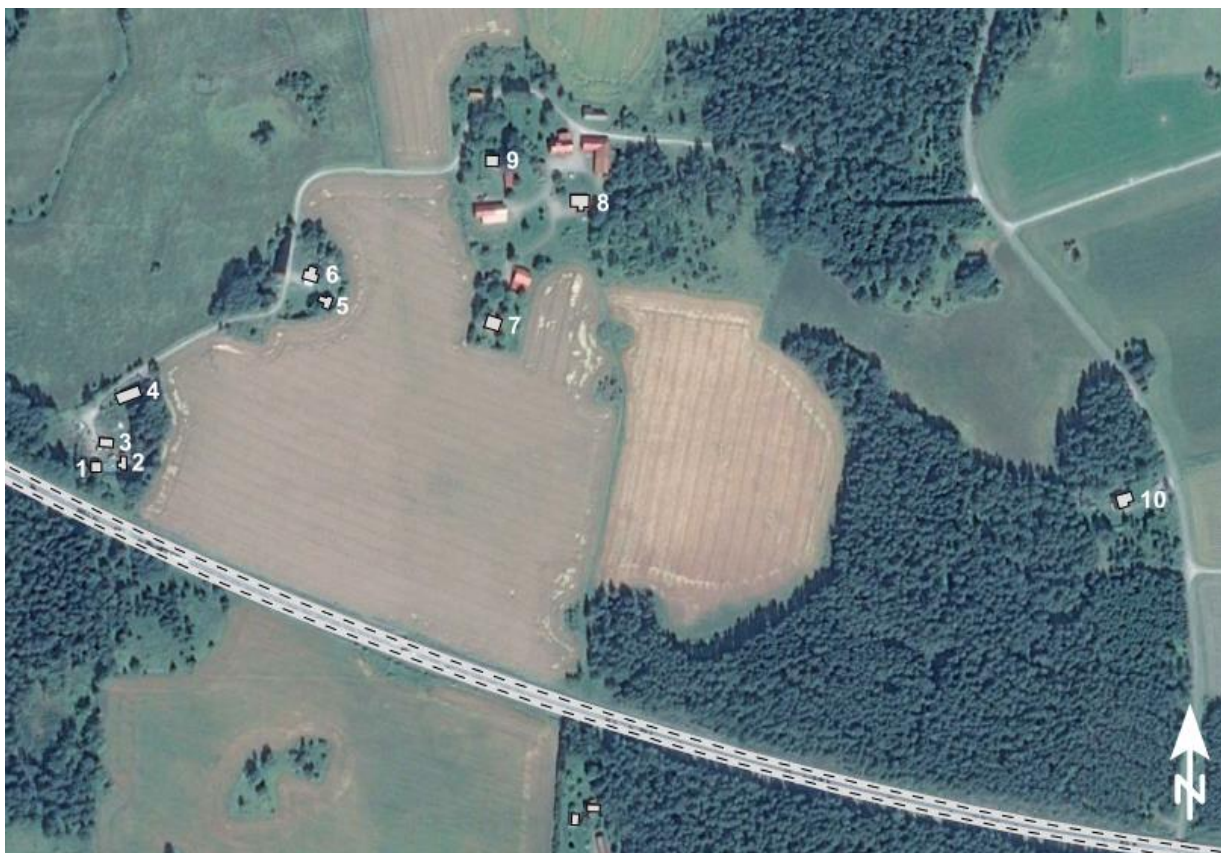
Figur 33. Kartbild över Hillsta norr. Numrerade byggnader visar bostadshus som identifierats som bullerberörda i området.

Området är beläget norr om E18, se *Figur 33* nedan.

Berörda fastigheter befinner sig mellan sektion 50/900 och 51/900. Bullerberörda fastigheter, i utredningsalternativet utan åtgärder, anges nedan.

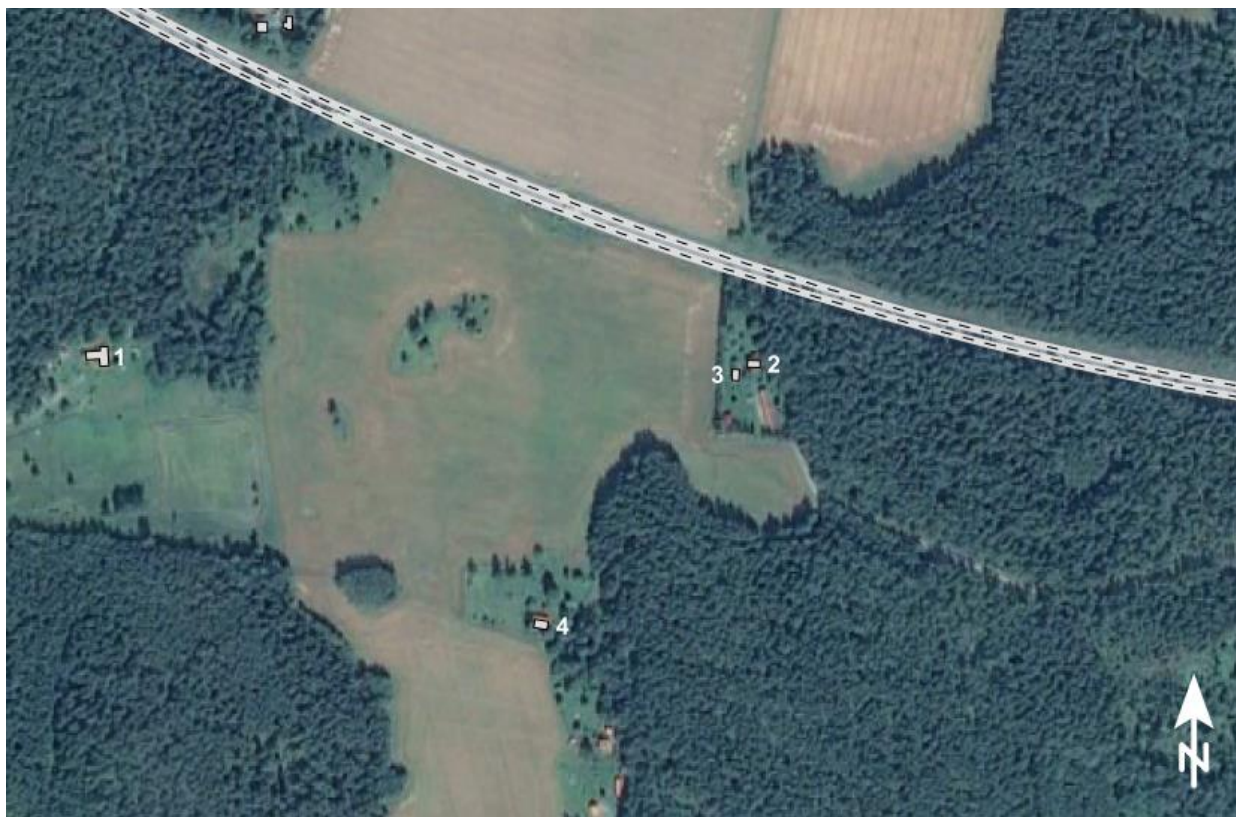
Figur 34. Kartbild över Hillsta söder. Numrerade byggnader visar bostadshus som identifierats som bullerberörda i området.

Området är beläget söder om E18, se *Figur 34* nedan.

Berörda fastigheter befinner sig mellan sektion 51/000 och 51/500. Bullerberörda fastigheter, i utredningsalternativet utan åtgärder, anges nedan.

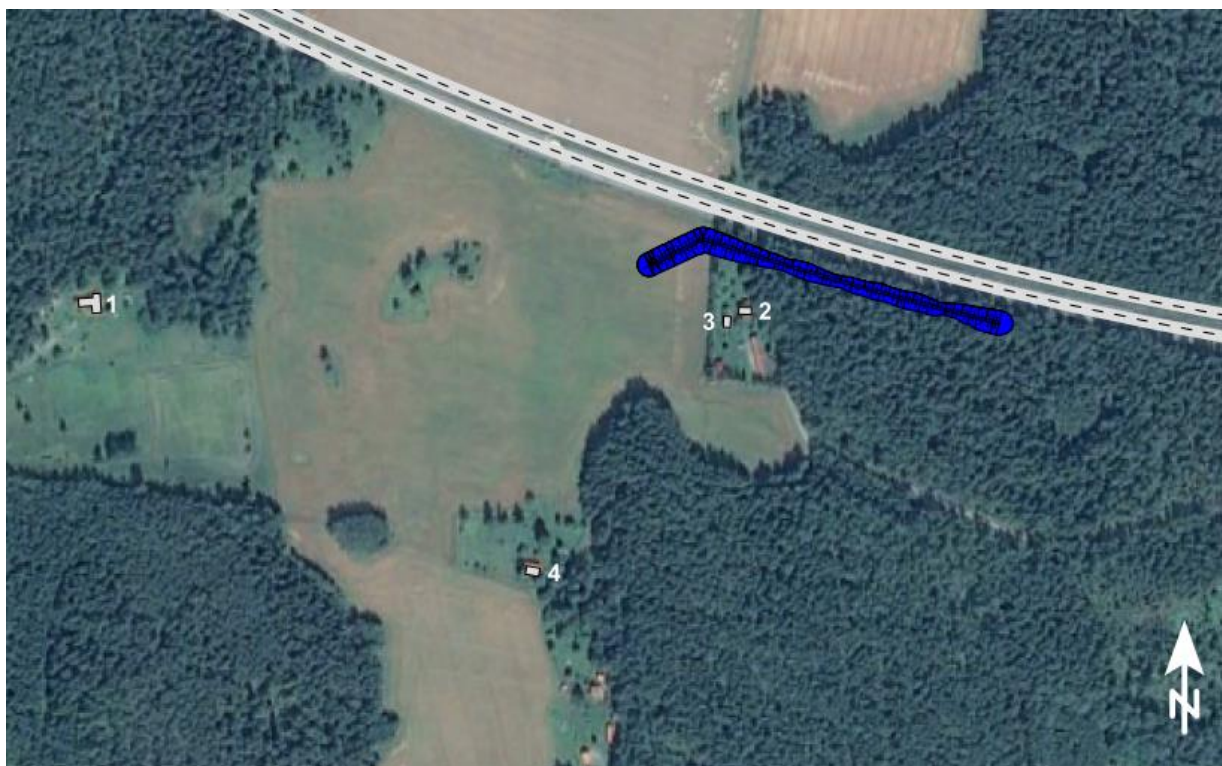
Som åtgärd föreslås en ca 300 meter lång och 3 meter hög vall vid de mest utsatta bostäderna på fastigheten HILLSTA 1:21 (2–3). *Figur 35* nedan visar föreslagen åtgärd. Åtgärden ger ekvivalenta ljudnivåer <60 dBA på första våningen för bostäderna inom HILLSTA 1:21 (2–3). 55 dBA ekvivalent ljudnivå innehålls på alla våningar vid HILLSTA 1:15 (4). Vid ÅRBY 2:21 (1) innehålls 55 dBA ekvivalent ljudnivå på första våningen utan vägnära åtgärd.

Figur 35. Åtgärdsförslag vid Hillsta söder. Mörkblåmarkering visar vall. Numrerade byggnader visar bostadshus som identifierats som bullerberörda i området.

Beräkningarna indikerar att riktvärden för ljudnivå inomhus innehålls för ÅRBY 2:21 (1) varför ingen fasadåtgärd föreslås för denna fastighet. Efter en fördjupad utredning konstateras att ingen av fastigheterna Hillsta 1:21 A (2) eller Hillsta 1:21 B (3) kräver ytterligare åtgärder för att klara riktvärden för inomhusmiljön. Fastigheten Hillsta 1:15 (4) erbjuds fasadåtgärder.

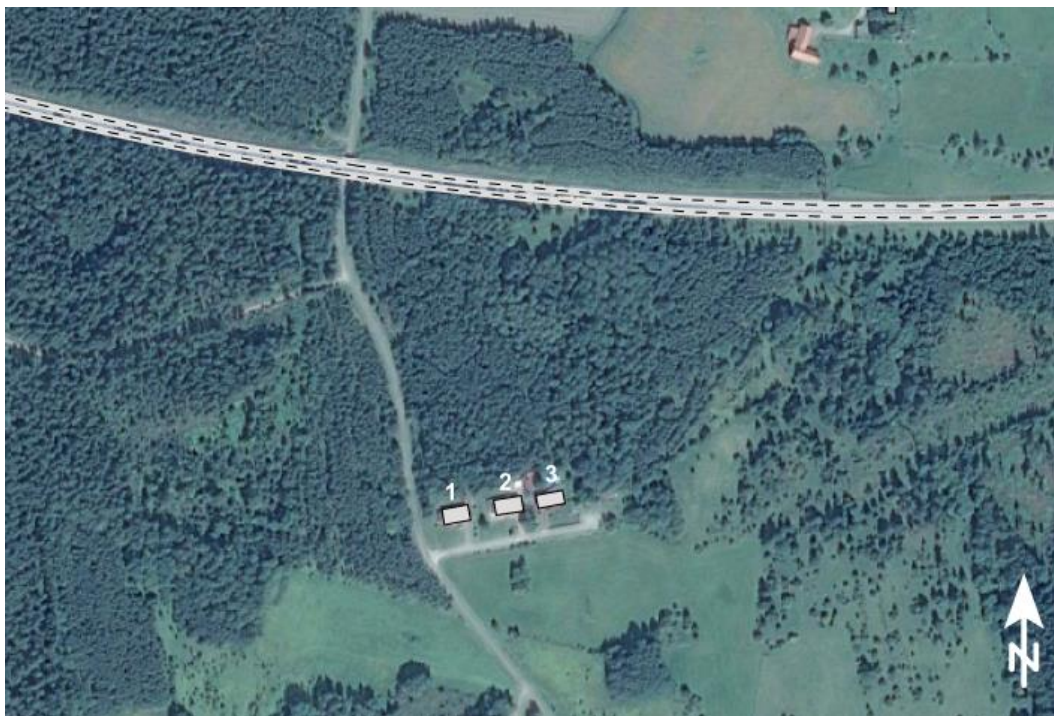
Figur 36. Kartbild över Åskebro. Numrerade byggnader visar bostadshus som identifierats som bullerberörda i området.

Området är beläget söder om E18, se *Figur 36* nedan.

Berörda fastigheter befinner sig mellan sektion 51/900 och 52/100. Bullerberörda fastigheter, i utredningsalternativet utan åtgärder, anges nedan.

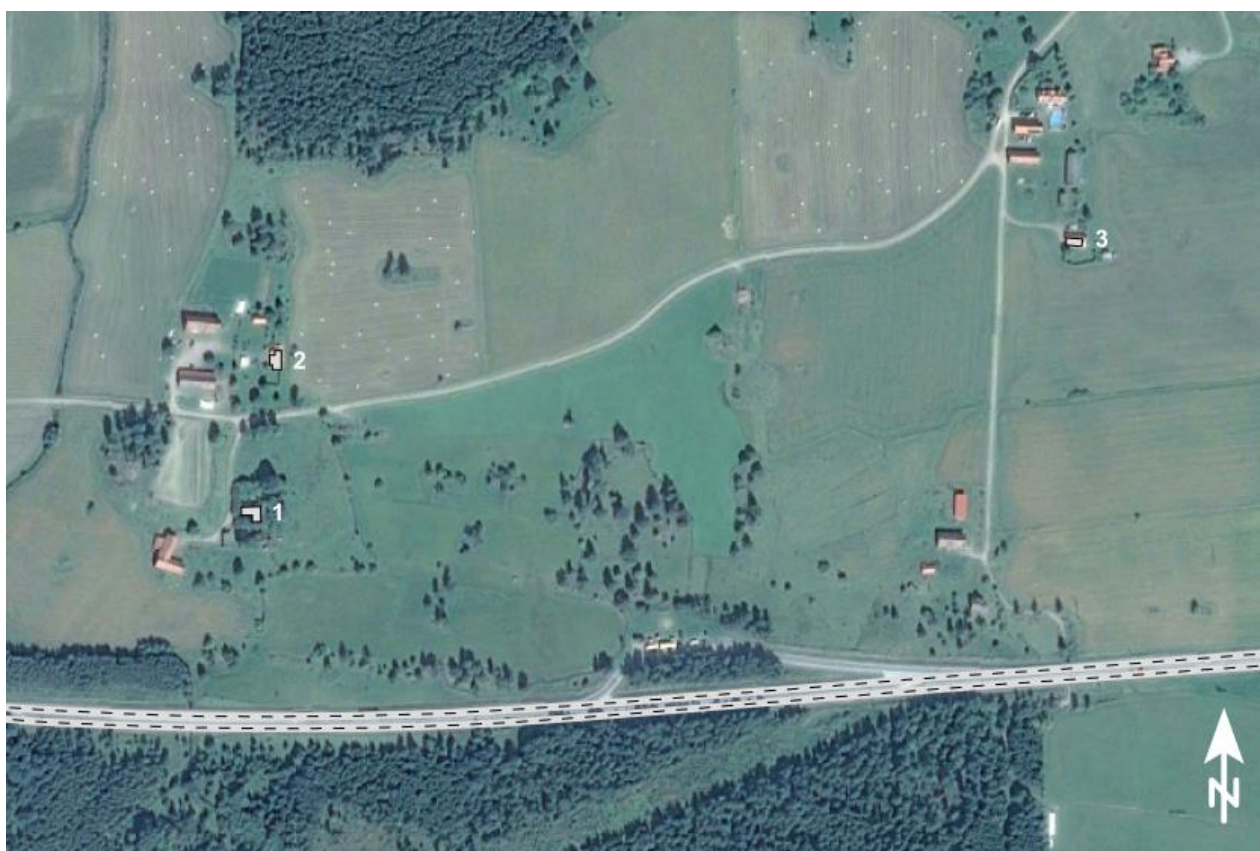
Figur 37. Kartbild över Tängby. Numrerade byggnader visar bostadshus som identifierats som bullerberörda i området.

Området är beläget norr om E18, se *Figur 37* nedan.

Berörda fastigheter befinner sig mellan sektion 52/300 och 53/100. Bullerberörda fastigheter, i utredningsalternativet utan åtgärder, anges nedan.

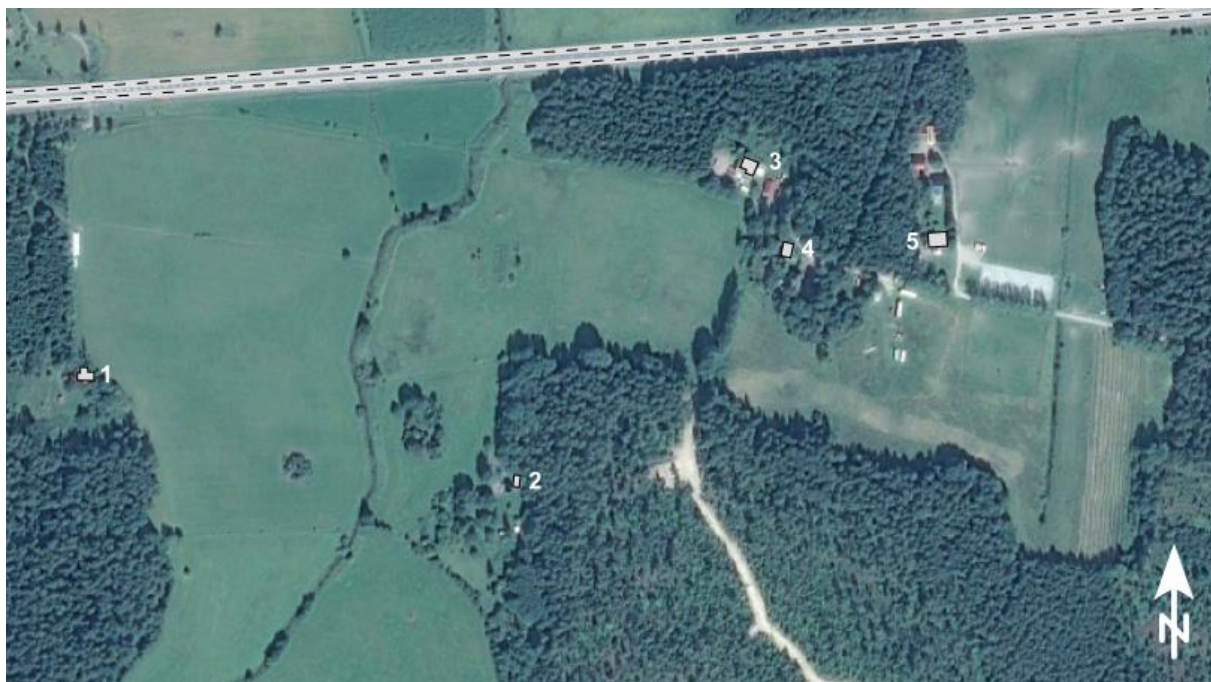
Figur 38. Kartbild över Talltorp. Numrerade byggnader visar bostadshus som identifierats som bullerberörda i området.

Området är beläget söder om E18, se *Figur 38* nedan.

Berörda fastigheter befinner sig mellan sektion 52/900 och 53/700. Bullerberörda fastigheter, i utredningsalternativet utan åtgärder, anges nedan.

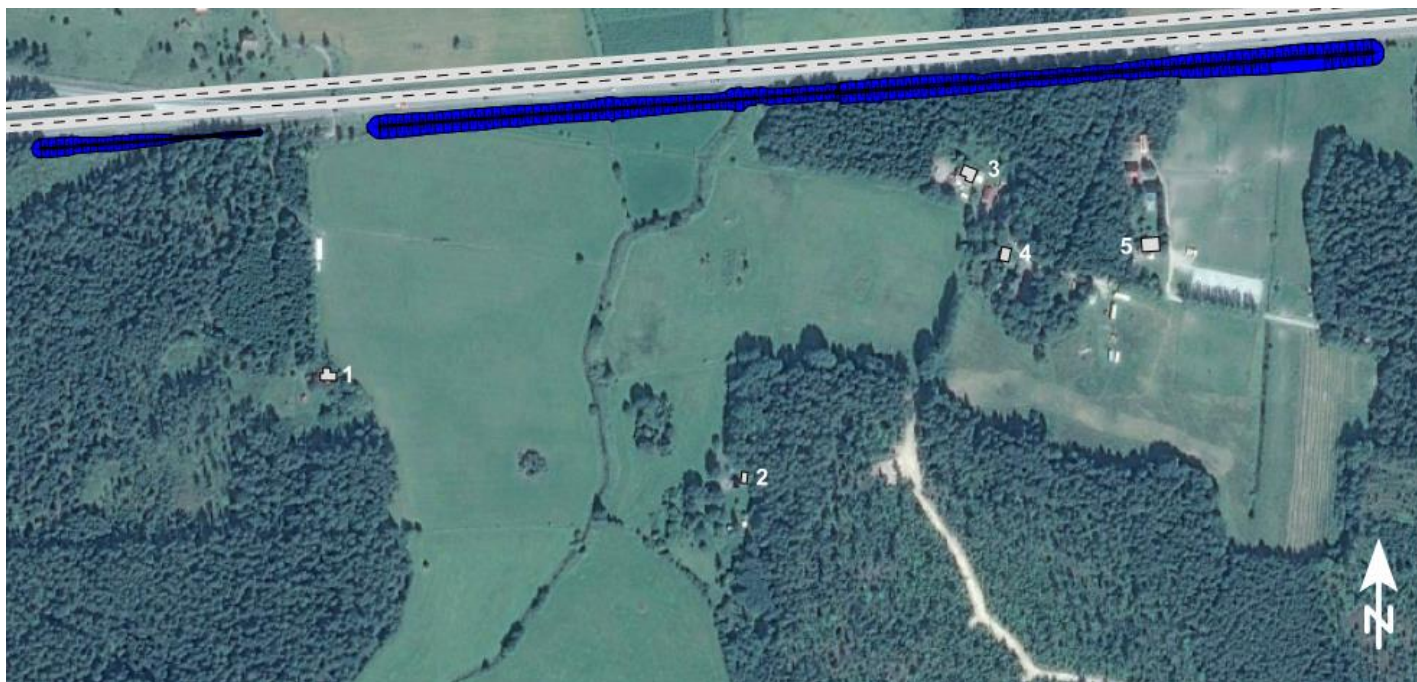
Som åtgärd föreslås en ca 1 km lång och 2–3 meter hög vall. Vallen gör avbrott vid korsande väg. Åtgärden ger ekvivalenta ljudnivåer om högst 60 dBA på någon våning med undantag för en fastighet där den högsta ekvivalenta ljudnivån är 61 dBA. Den föreslagna åtgärden medför ett mindre markintrång och mindre påverkan på landskapsbilden samtidigt som ljudnivån sänks med som mest 7 dB vid fastigheterna.

Figur 39. Åtgärdsförslag vid Talltorp. Mörkblåmarkering visar vall. Numrerade byggnader visar bostadshus som identifierats som bullerberörda i området.

Beräkningarna indikerar att riktvärden för ljudnivå inomhus innehålls för fastigheterna TÄNGBY 1:10 (1) och VÄSTJÄDRA 2:17 (2). En fördjupad utredning har genomförts fastigheterna VÄSTJÄDRA 2:4 (3), 2:5 (4) och 2:6 (5). Efter fördjupad utredning konstateras att VÄSTJÄDRA 2:4 (3) erbjuds fasadåtgärder för att klara riktvärden inomhus. Den fördjupade utredningen konstaterar också att riktvärdena inomhus innehålls för Västjädra 2:5 (4) och 2:6 (5).

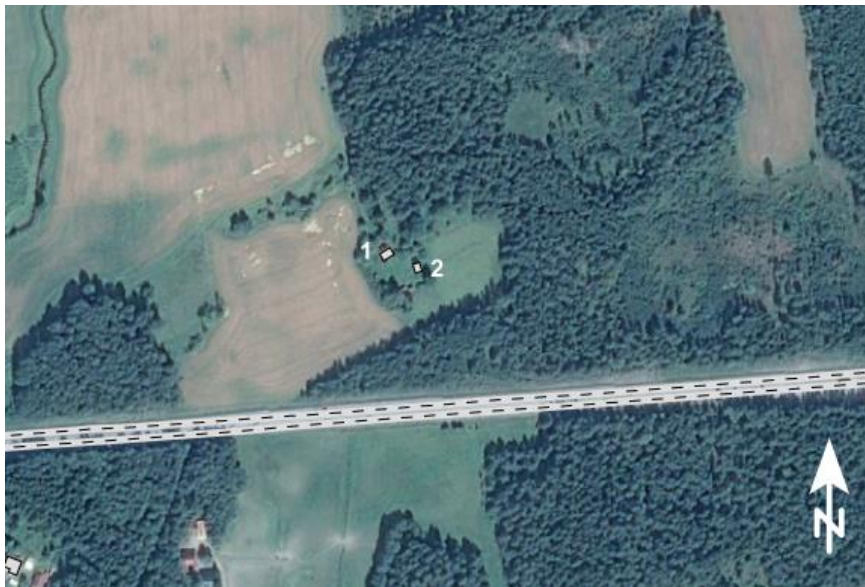
Figur 40. Kartbild över Gökbacken. Numrerade byggnader visar bostadshus som identifierats som bullerberörda i området.

Området är beläget norr om E18, se *Figur 40* nedan.

Berörda fastigheter befinner sig mellan sektion 53/700 och 53/900. Bullerberörda fastigheter, i utredningsalternativet utan åtgärder, anges nedan.

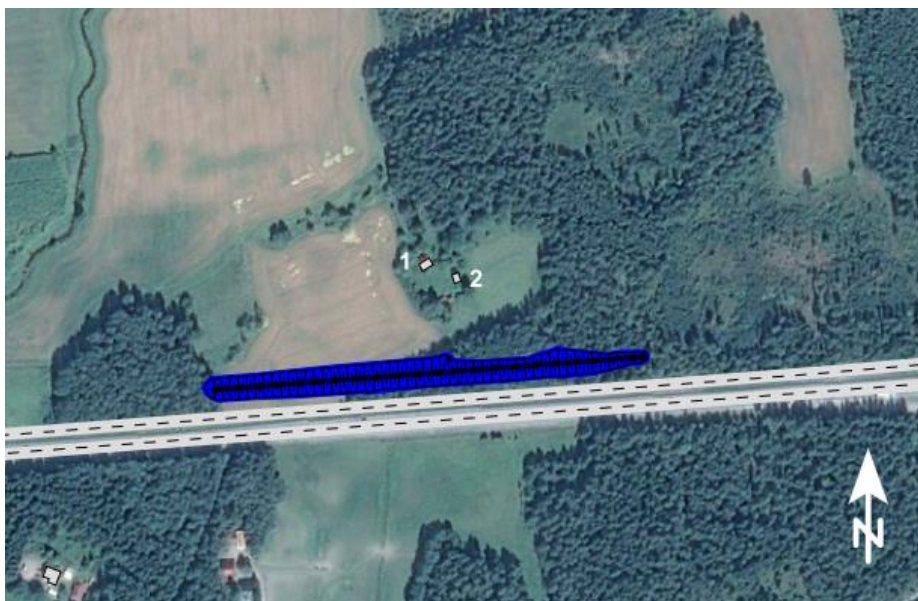
Som åtgärd föreslås en ca 330 meter lång och 3 meter hög vall. Åtgärden ger ekvivalenta ljudnivåer om högst 55 dBA på första våningen för båda bostäder samtidigt som markintrånget och påverkan på landskapsbilden begränsas. *Figur 41* nedan visar åtgärdsförslaget.

Figur 41. Åtgärdsförslag vid Gökbacken. Mörkblåmarkering visar vall. Numrerade byggnader visar bostadshus som identifierats som bullerberörda i området.

Beräkningarna indikerar att riktvärden för ljudnivå inomhus innehålls för båda bostäder varför inga fasadåtgärder föreslås.

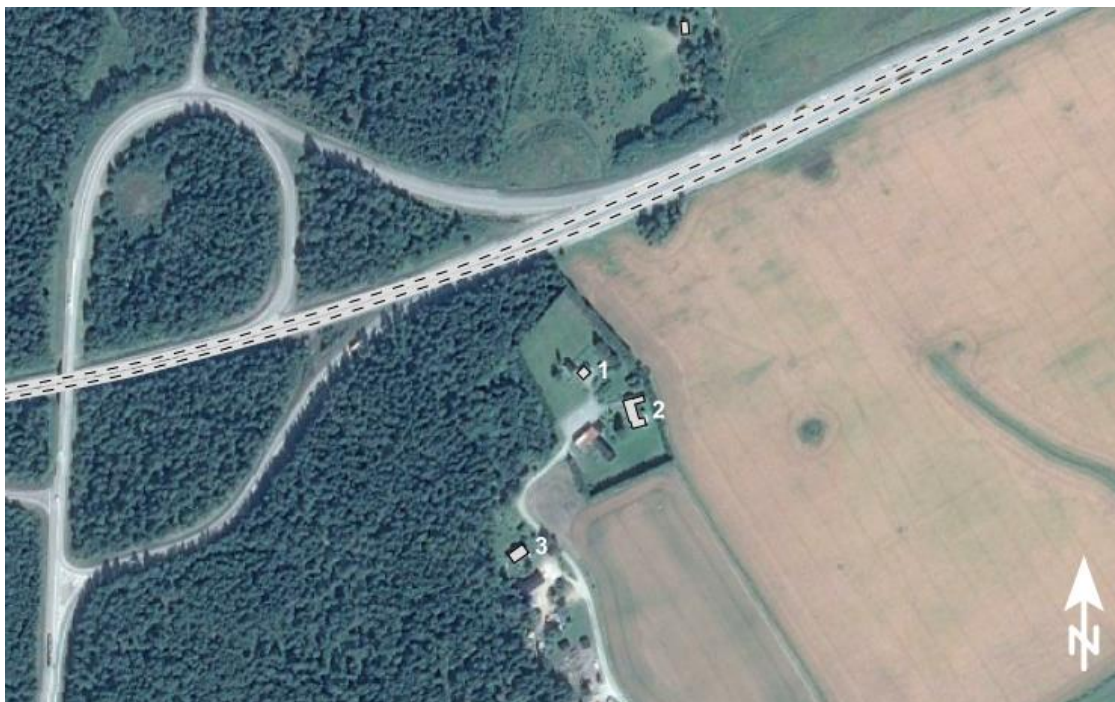
Figur 42. Kartbild över Västjädra. Numrerade byggnader visar bostadshus som identifierats som bullerberörda i området.

Området är beläget söder om E18, se *Figur 42* nedan.

Berörda fastigheter befinner sig mellan sektion 54/800 och 55/000. Bullerberörda fastigheter, i utredningsalternativet utan åtgärder, anges nedan.

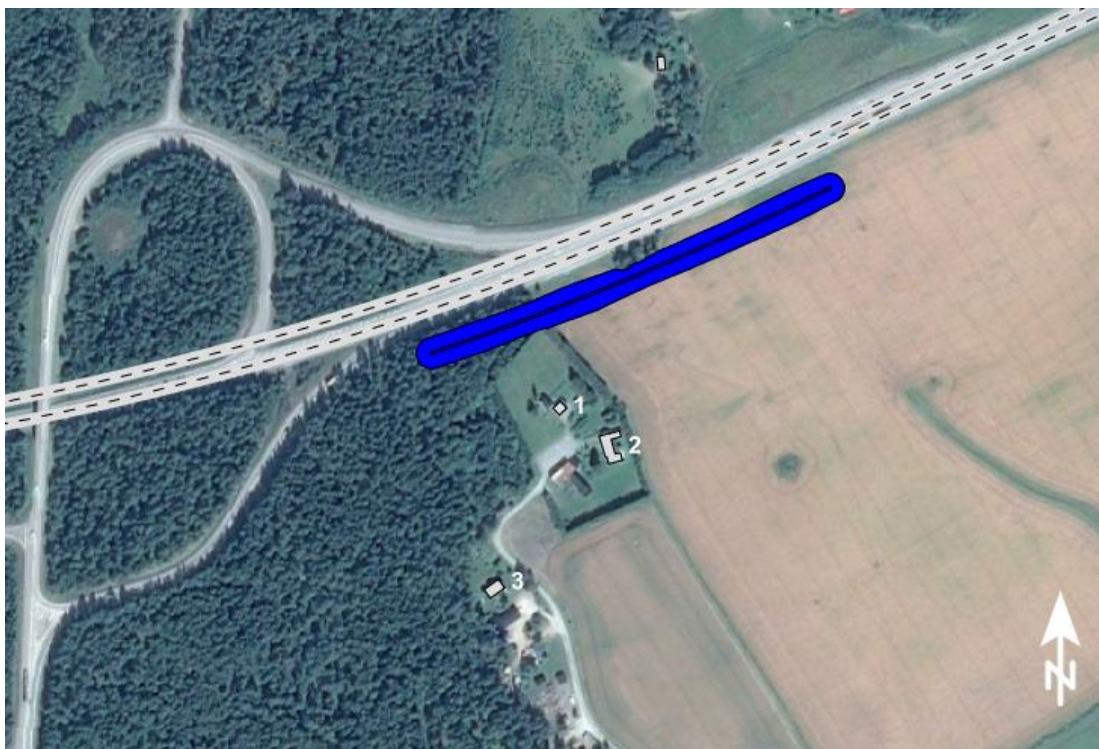
Som åtgärd föreslås en ca 360 meter lång och 4 meter hög vall. Vallens höjd behövs för att ge effekt vid de mest utsatta bostäderna men markintrånget har begränsats eftersom vallen är kortare. Eftersom vallen fortfarande är förhållandevis hög kan förstärkningsåtgärder komma att behövas vilket gör vallens tekniskt komplicerat att anlägga. Den föreslagna åtgärden ger enligt beräkningarna ekvivalenta ljudnivåer om högst 60 dBA vid samtliga fastigheter. Eventuellt finns fornlämning inom området för föreslagen åtgärd, dock indikerar underlag att värdet av fornlämningen inte överstiger nyttan av vallen. *Figur 43* nedan visar den föreslagna åtgärden.

Figur 43. Åtgärdsförslag vid Västjädra. Mörkblåmarkering visar vall. Numrerade byggnader visar bostadshus som identifierats som bullerberörda i området.

Beräkningarna indikerar att riktvärden för ljudnivå inomhus innehålls för VÄSTJÄDRA 4:1\_A (1) och VÄSTJÄDRA 2:14 (3). Den fördjupade utredningen konstaterar att fasadåtgärder inte är nödvändiga för att klara riktvärden inomhus även vid VÄSTJÄDRA 4:1\_B (2).

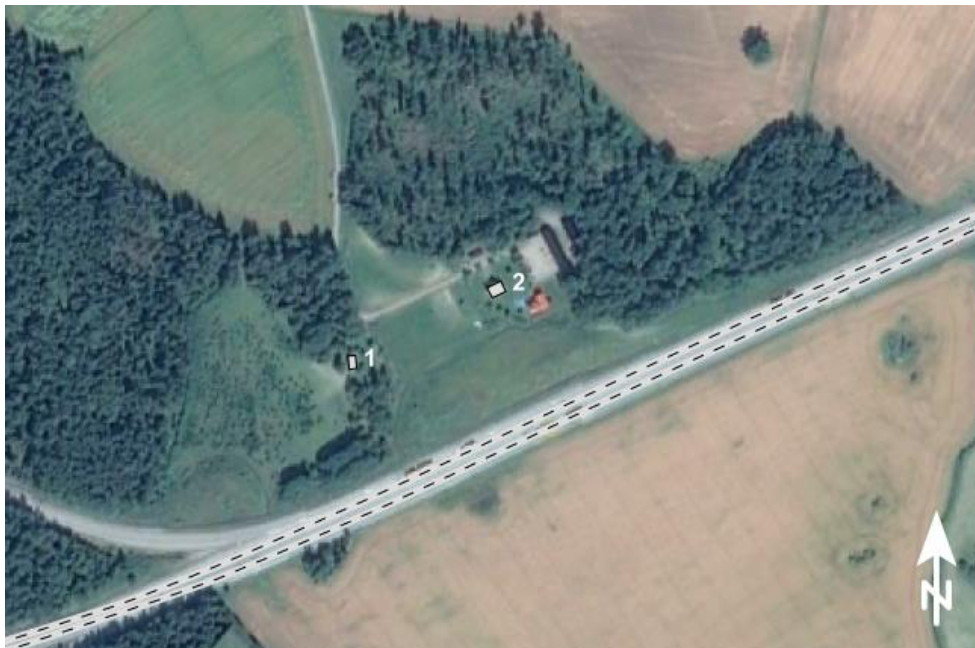
Figur 44. Kartbild över Oppvreta. Numrerade byggnader visar bostadshus som identifierats som bullerberörda i området.

Området är beläget norr om E18, se *Figur 44* nedan.

Berörda fastigheter befinner sig mellan sektion 55/000 och 55/200. Bullerberörda fastigheter, i utredningsalternativet utan åtgärder, anges nedan.

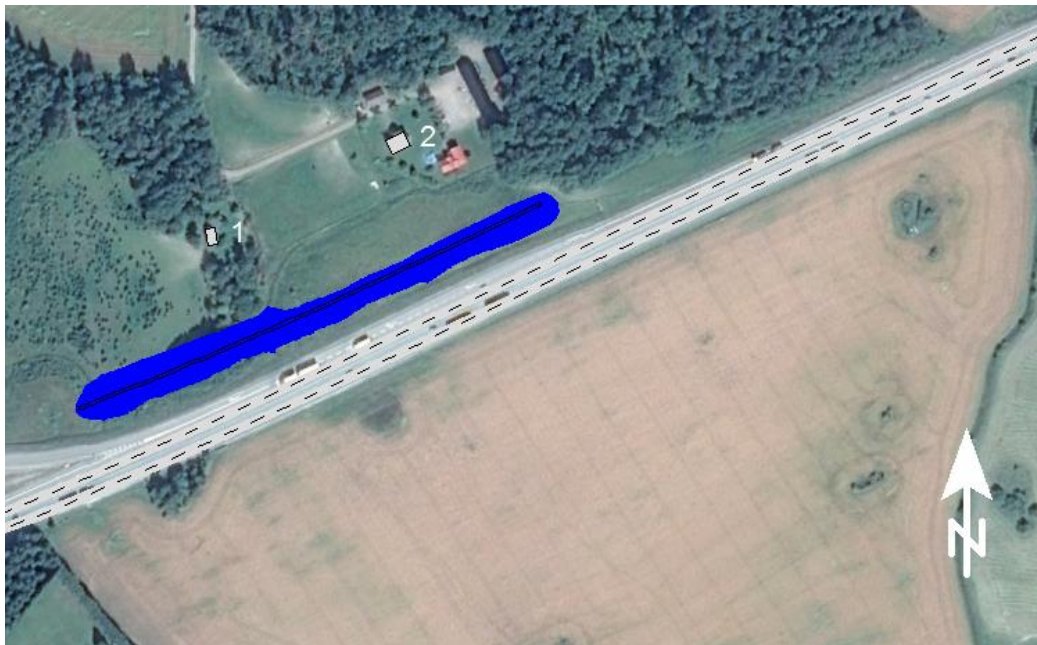
Som åtgärd föreslås en ca 320 meter lång och 5 meter hög vall som fyller ut luckorna mellan de befintliga vallarna. Åtgärden ger ekvivalent ljudnivå om under 60 dBA vid båda fastigheterna. Åtgärden medför att mindre ingrepp i landskapsbilden så vällen utformas för att passa in i terrängen. *Figur 45* nedan visar föreslagen åtgärd.

Figur 45. Åtgärdsförslag vid Oppvreta. Mörkblåmarkering visar vall. Numrerade byggnader visar bostadshus som identifierats som bullerberörda i området.

Beräkningarna indikerar att riktvärden för ljudnivå inomhus innehålls för OPPVRETA 1:8 (2), men överskridas för OPPVRETA 1:9 (1). Den fördjupade utredningen rekommenderar att fastigheten OPPVRETA 1:9 (1) erbjuds fasadåtgärder.
