Ostlänken

BIBANA NYKÖPING

Underlagsrapport Risk och Säkerhet, delsträcka 35

Bilaga 1 – Grovriskanalys

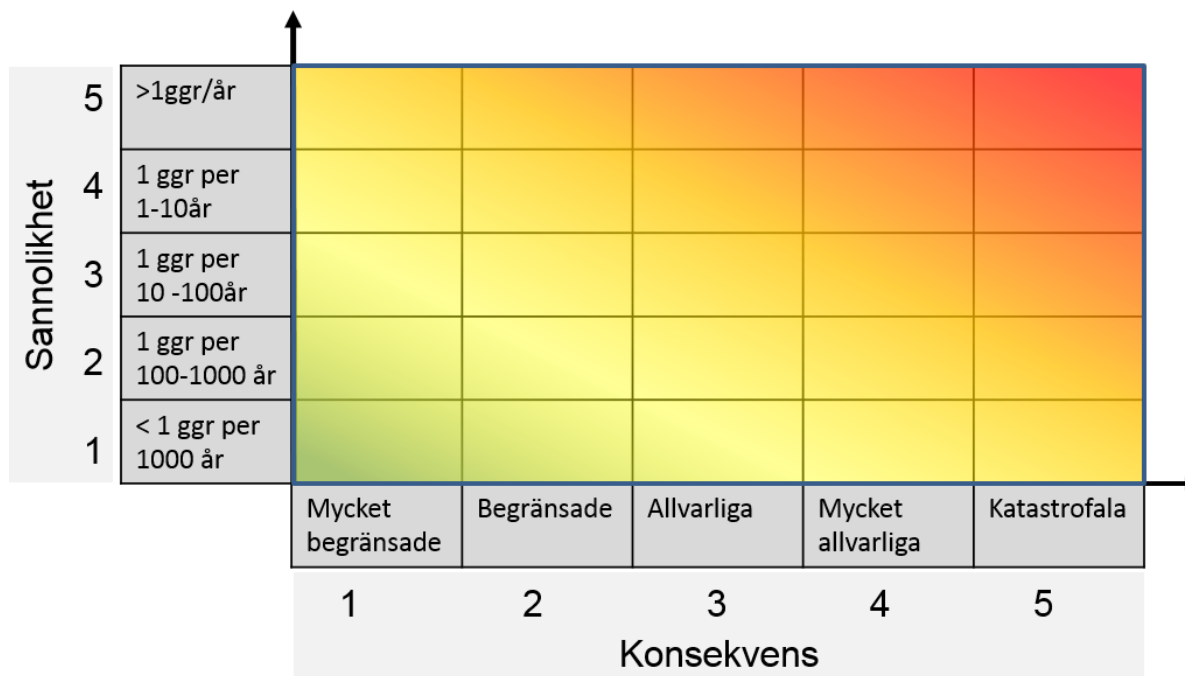
Figur 1. Riskmatris baserad på MSB Olycksrisker och MKB

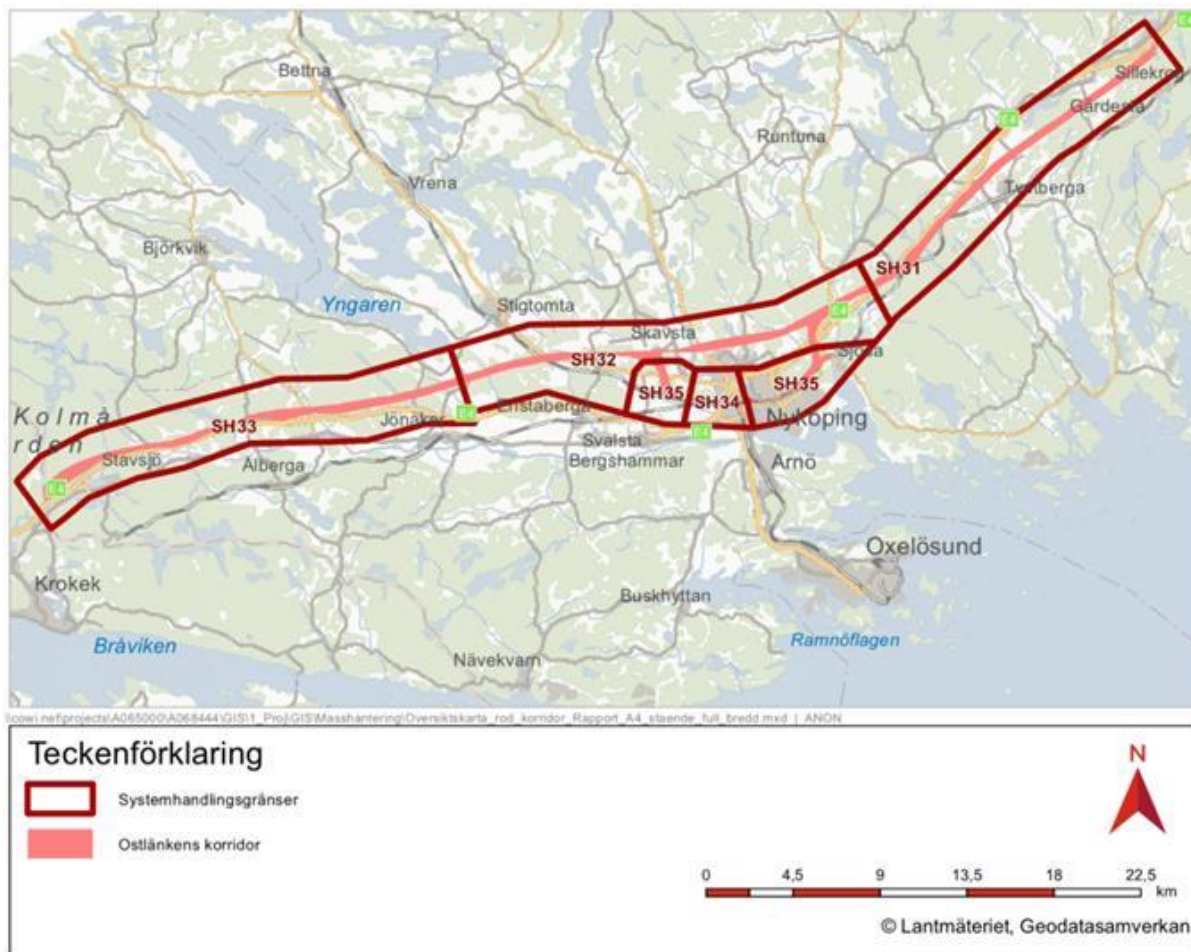
Figur 2. Översikt över gränser för järnvägsplaner och systemhandlingar för sträcka 31 - 35 inom Ostlänken, delprojekt Nyköping.

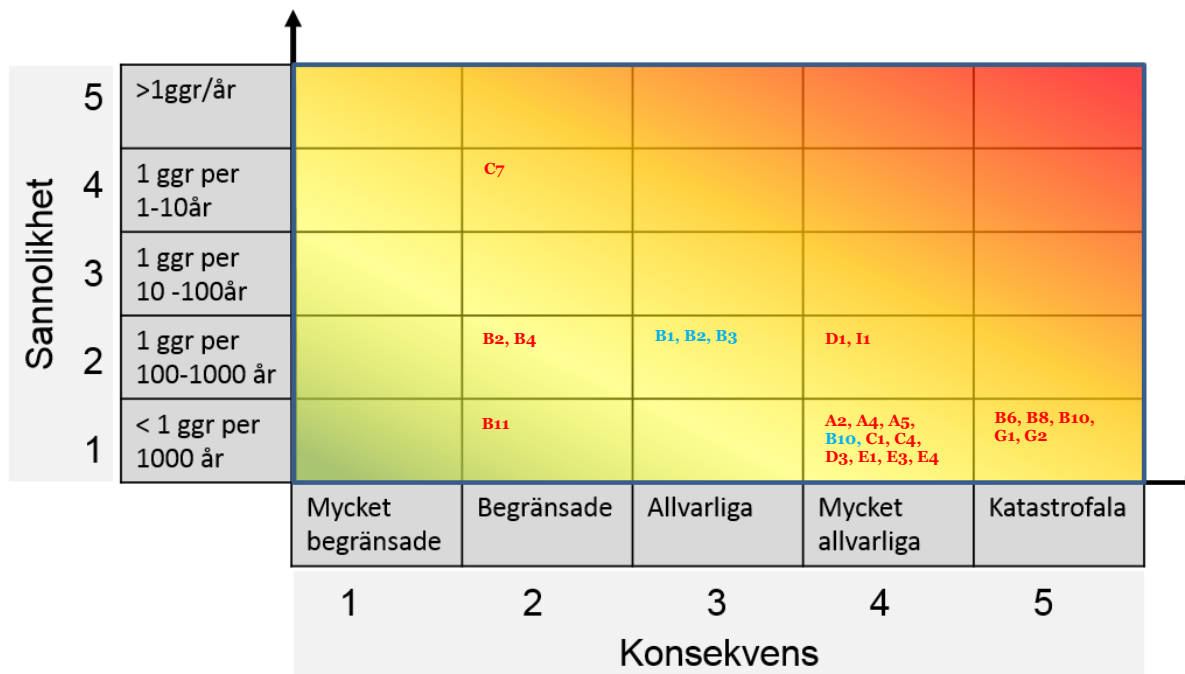
Figur 3. Redovisning av identifierade risker i riskmatris.

I Figur 3 nedan redovisas de identifierade risker som är aktuella för projekt Nyköping.
