Ostlänken

### **BIBANA NYKÖPING**

### **Underlagsrapport Risk och Säkerhet, delsträcka 35**

### **Bilaga 7 – Riskbedömning plankorsning**

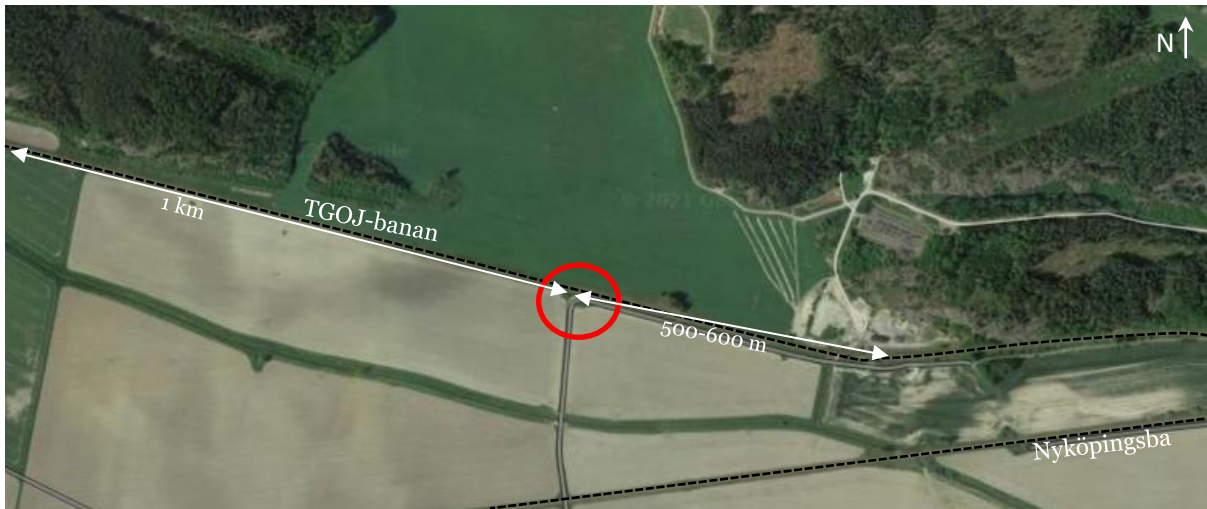
Figur 2. Uppskattning av siktlinje från den planerade plankorsningen (röd cirkel).

En grov uppskattning av siktlinjen vid plankorsningen är att fri sikt råder enligt vad som redovisas nedan samt illustreras i figur 2:

- > 1 km västerut
- 500-600 m österut

Med hänsyn till aktuell hastighet innebär det att det tar tåget ca 40 sekunder från det att det kommer inom synhåll västerifrån till dess att det når plankorsningen. Motsvarande för tåg österifrån är ca 20 sekunder. Med tanke på att det endast är behörig personal, med utbildning och vana av spårnära arbete, som får nyttja plankorsningen bedöms avståndet vara tillräckligt för att minimera risken för påkörning.
