# Ostlänken

## PM Hydrogeologi Bådstorp

Delområde Malmölandet-Loddby

2025-07-01

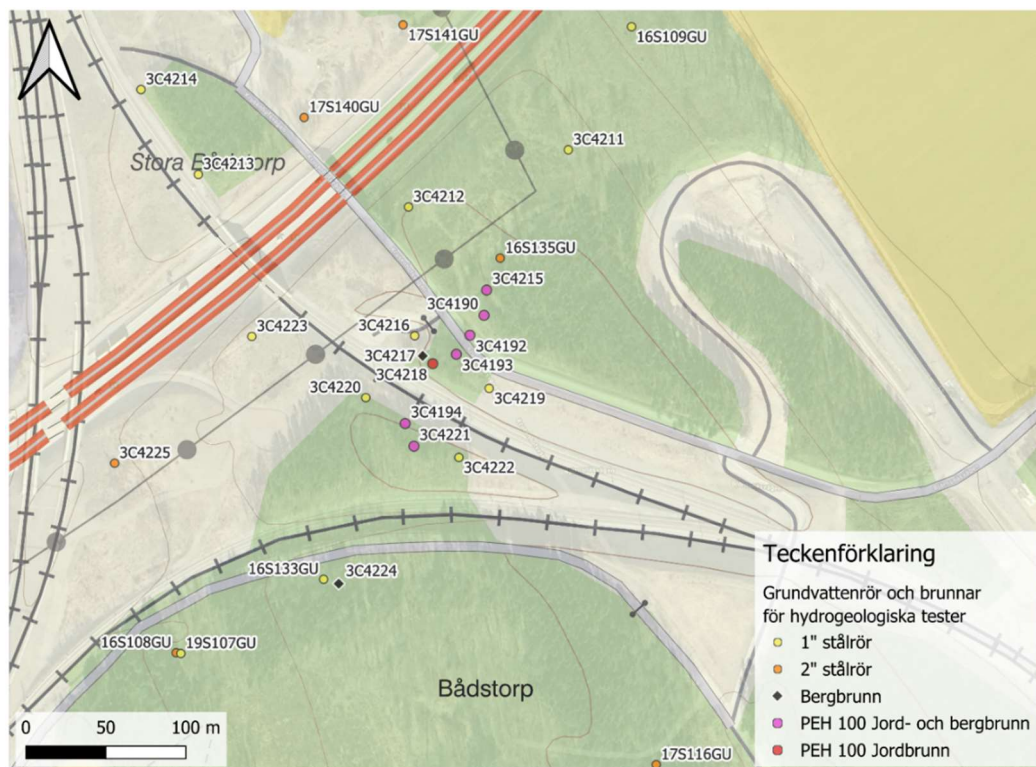
Figur 2: Översiktskarta över grundvattenrör och brunnar vid Bådstorp där hydraultester har utförts. © Lantmäteriet, Geodatasamverkan.

Bergets och jordlagrens genomsläpplighet har undersökts med provpumpning i totalt 4 brunnar. Utöver genomförda provpumpningar har enklare enhålstest utförts som puls-/slug-tester med metoden "falling head" i 14 grundvattenrör. Placering för brunnar och grundvattenrör i vilka hydraultester har utförts kan ses i Figur 2.
