Allmän teknisk beskrivning för vägkonstruktion

# **ATB VÄG 2004**

**Kapitel K Skadekatalog för cementbunda lager**

# K Skadekatalog för betongvägar

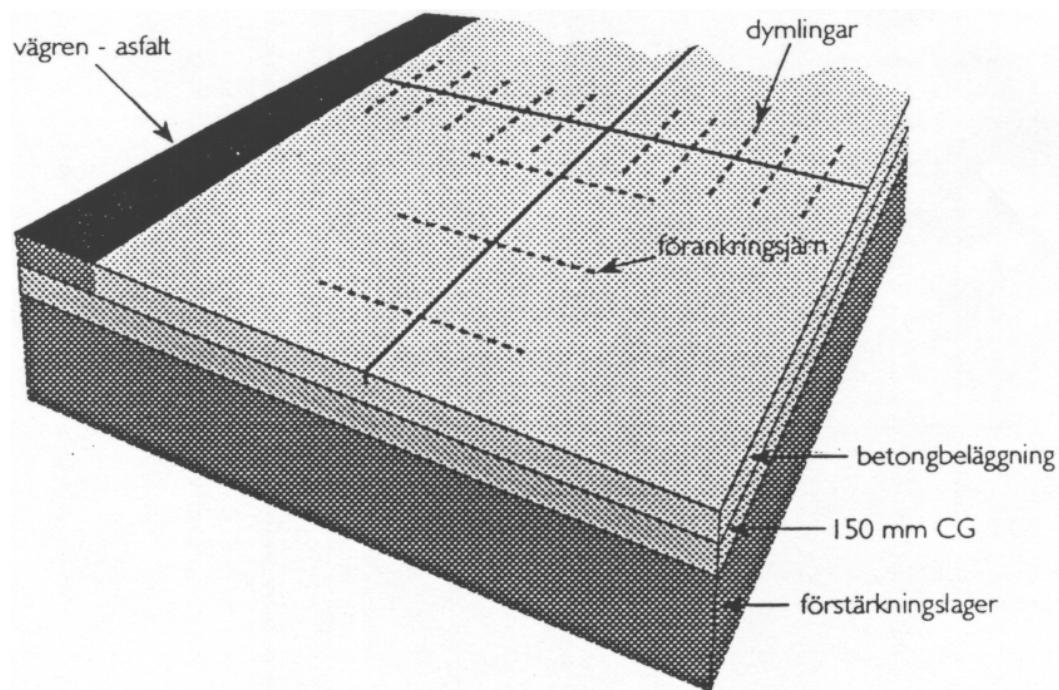
**Uppbyggnad av oarmerad fogad betongväg**

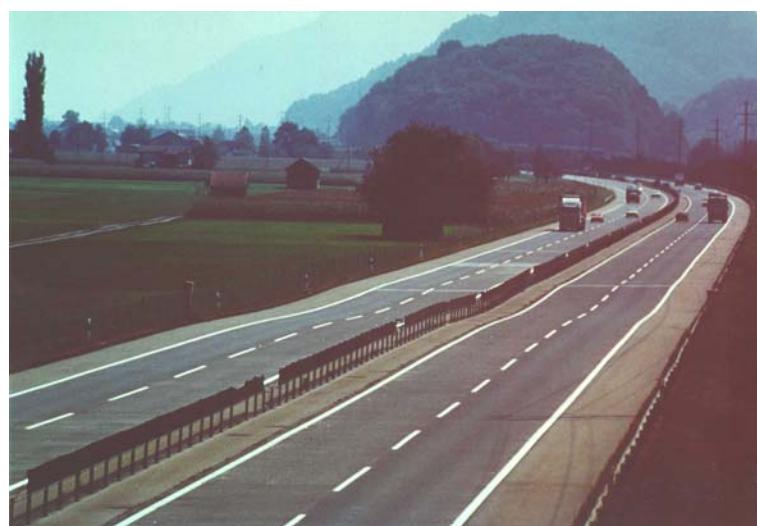
#### K3.1.1.1 *Beskrivning*

Avvikelse mot vägens profil i längd- eller tvärled. Längre sättningar är i regel inget problem och åtgärdas ej. Kortare sättningar kan påverka trafiksäkerhet och körförstånd samt orsaka sprickor i betongbeläggningen.

- a) Deformation i undergrunden
- b) Efterpackning i vägkroppen
- c) Material under betongbeläggningen har eroderat bort på grund av otäta fogar

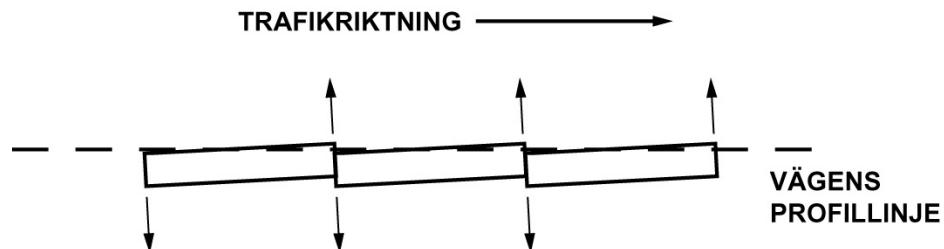
Nivåskillnad mellan flera närliggande betongplattor vid fogar som saknar dymlingar. I Sverige brukar skadorna kallas laxtrappa.

Material under plattorna har eroderat bort på grund av trafikpåverkan och otäta fogar (pumpning).

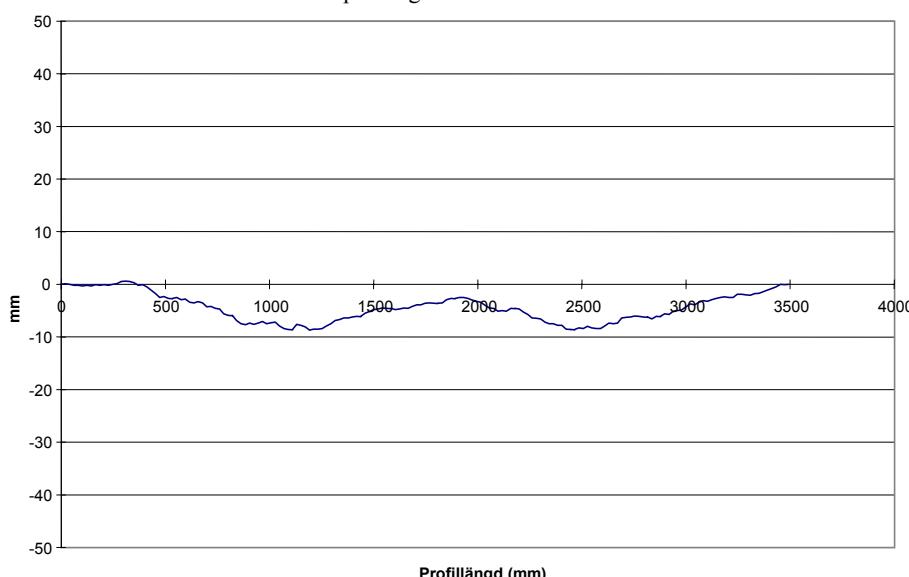
Exempel på spår orsakade av dubbdäck mätt med laserprofilograf

Avnötning på grund av dubbslitage mäts med noggrann profilmätare.

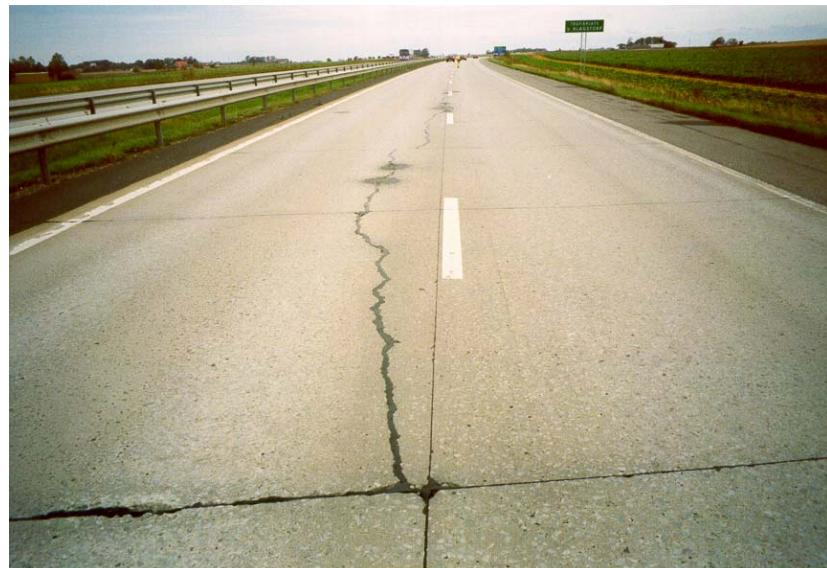
En eller flera sprickor i vägens längdriktning.

- a) Ej fungerande längsgående sprickanvisningar på grund av för sen sågning, för stort fogavstånd, olämplig fogutformning.
- b) Trafik för nära beläggningsskanten
- c) Betongtjockleken ej dimensionerad för trafiken
- d) Sättningar

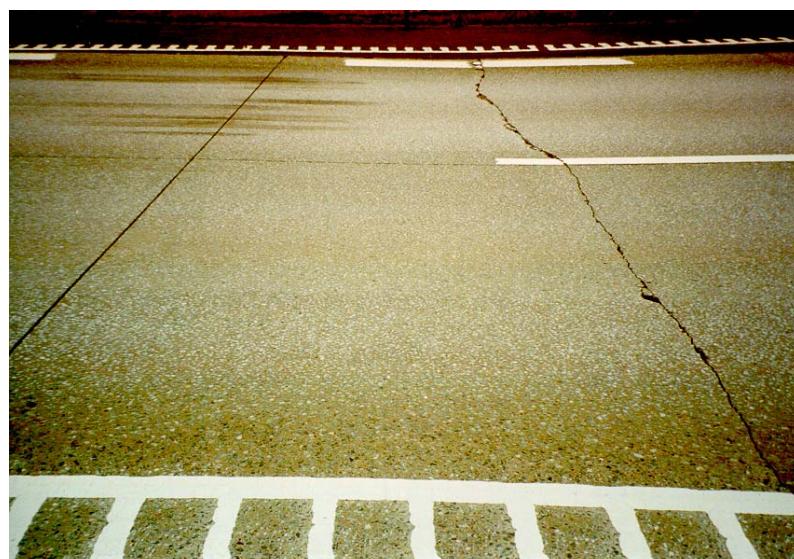
Tvärgående sprickor mellan sågade sprickanvisningar (fogar)

- a) Ej fungerande sprickanvisningar på grund av för sen sågning, för stort fogavstånd, olämplig fogutformning.
- b) Betongtjockleken ej dimensionerad för trafiken.
- c) Sättningar

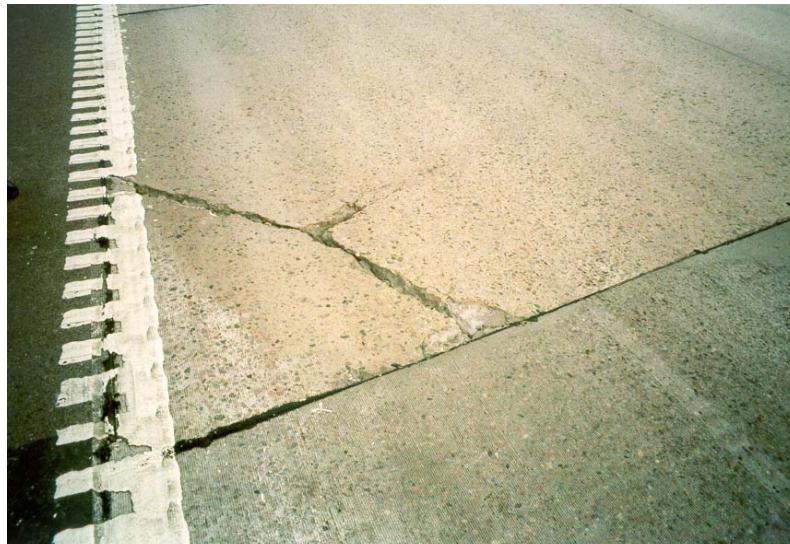
Spricka som går diagonalt över platthörn.

- a) Trafik för nära beläggningsskanten
- b) Betongtjockleken ej dimensionerad för trafiken.
- c) Material under plattan har eroderat bort på grund av otäta fogar vilket har lett till för hög påkänning i betongplattan.
- d) Dymlingar saknas.

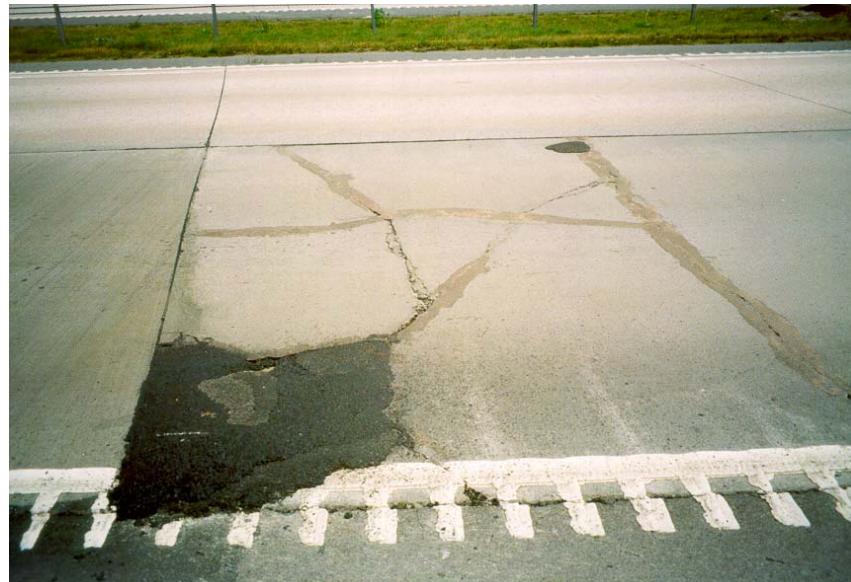
Längs- och tvärgående sprickor som med tiden har utvecklats och formats i blockmönster.

- a) Betongtjockleken ej dimensionerad för trafiken
- b) Deformationer i vägkroppen

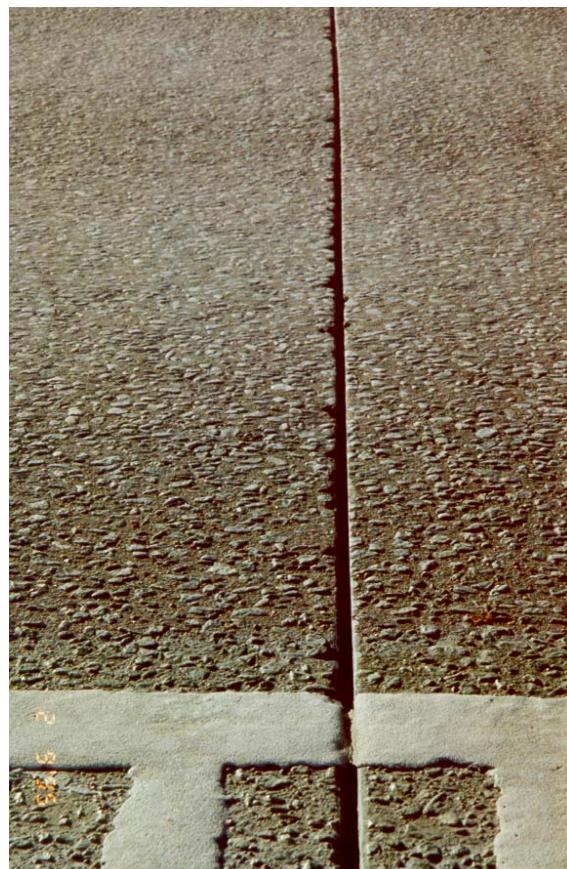
Skador på betongkanter i fogar kan leda till ojämnheter eller att fogens tätning försämrar.

- a) För tidig sågning av sprickanvisningar (fogar).
- b) Mikrosprickor bildas vid sågning.
- c) Vid sopning i samband med friläggning av ballast.
- c) Trafik av fordon med dubbdäck.
